## 1. 初動対応

## 2. 現地調査等で明らかになったこと

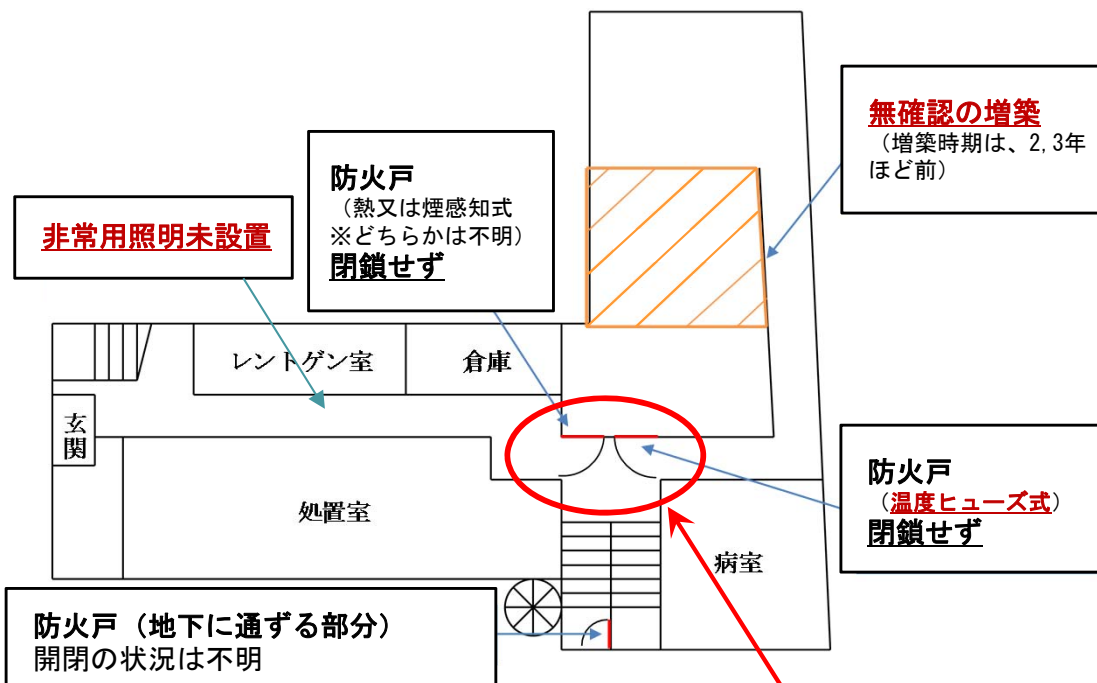
## ○1階平面図(診療所)

- ・被害の拡大につながったと考えられる防火戸の状況は、
  - ①1、2階部分について、温度ヒューズ式防火戸及び熱又は煙感知式（どちらかは不明）防火戸が設置されていた。
    - ・温度ヒューズ式防火戸は全てヒューズが溶けていたが扉は閉鎖していなかった。
    - ・熱又は煙感知式防火戸についても閉鎖していなかった。
  - ②3階部分について、常時閉鎖防火戸及び熱又は煙感知式（どちらかは不明）防火戸が設置されていた。
    - ・常時閉鎖防火戸の火災時の閉鎖状況は不明。
    - ・熱又は煙感知式防火戸は閉鎖していなかった。
  - ③4階部分について、常時閉鎖防火戸が設置されていたが、扉は紐で縛られ、閉まらないようにされていた。

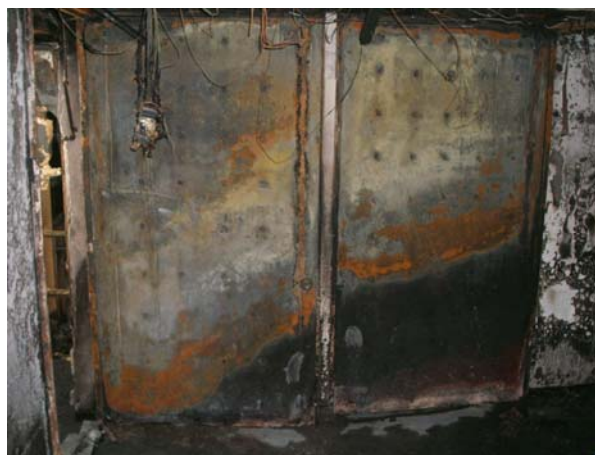
### 1階階段室の防火戸

※防火戸が閉鎖していなかった原因は現在調査中であるが、扉の開閉機構に不具合があったことなどが可能性として考えられる。
