ガソリン火災によりCNG自動車が被害を受ける危険性について（案）

本資料においては、給油空地内にCNGディスペンサーを設置することにより、「ガソリン火災によりCNG自動車が被害を受ける危険性」に関して、対策案等をまとめたものである。

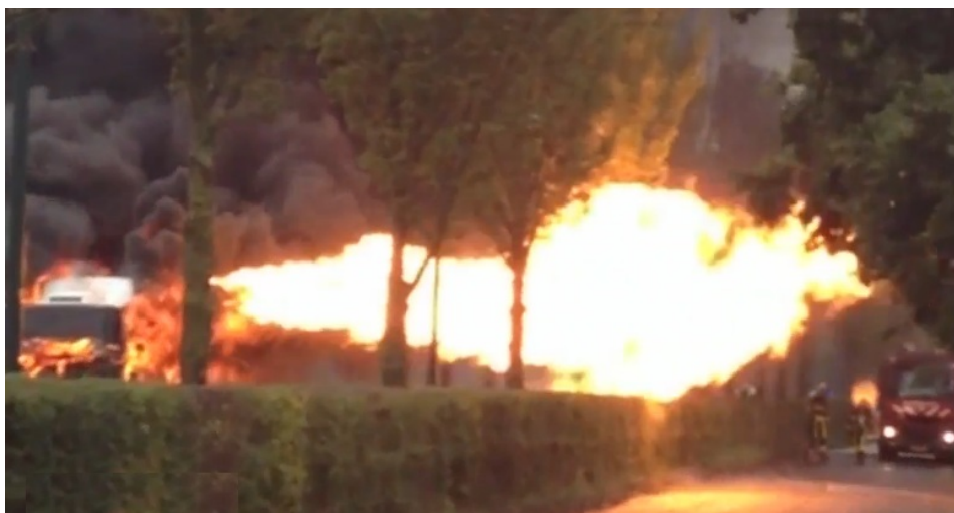
図1 オランダワッセナー市で発生したCNGバスの事故

給油空地内にCNGディスペンサーを設置し、万が一ガソリン流出事故が発生した場合、CNG自動車の下部にガソリンが流れ込んで火災となる可能性がある。この事故により、CNG自動車の高圧ガス容器が強烈なガソリン火炎で炙られた場合、高圧ガス容器の亀裂又は安全弁からの急激な火炎の噴出や、高圧ガス容器が破裂する等の甚大な被害の発生が懸念される。

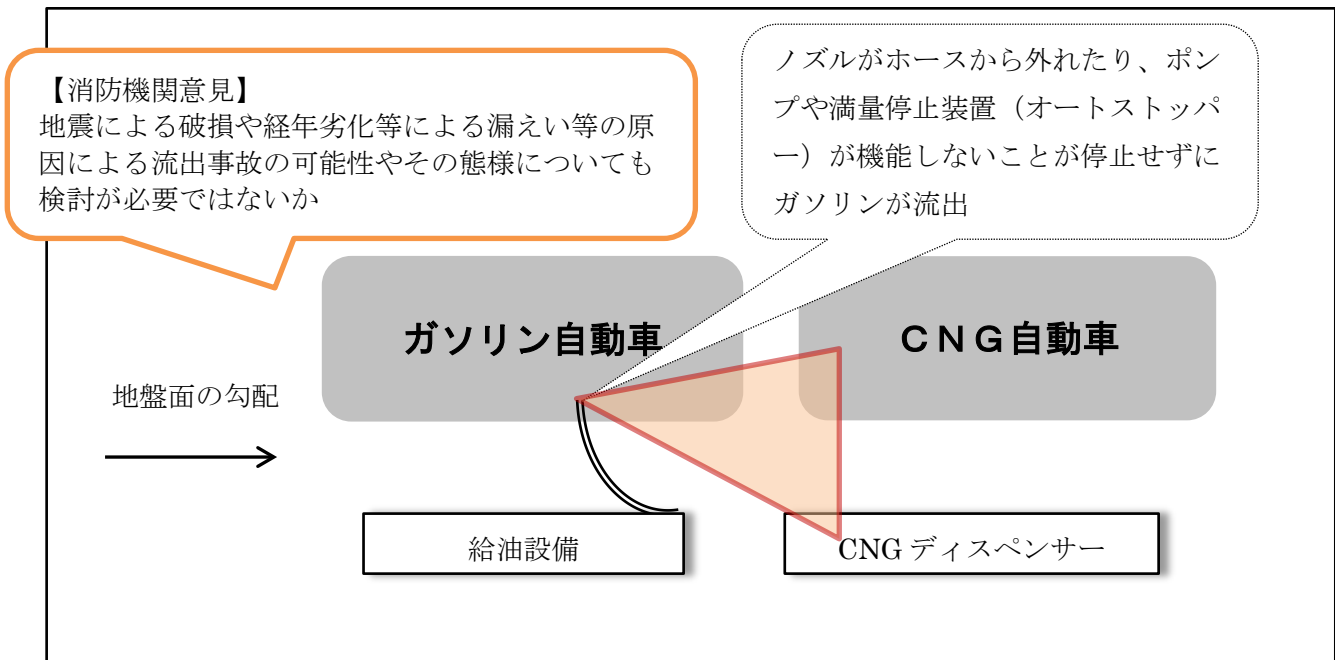
(1) イメージ図

1 ノズル、ポンプ等給油設備の不具合によりガソリンが流出

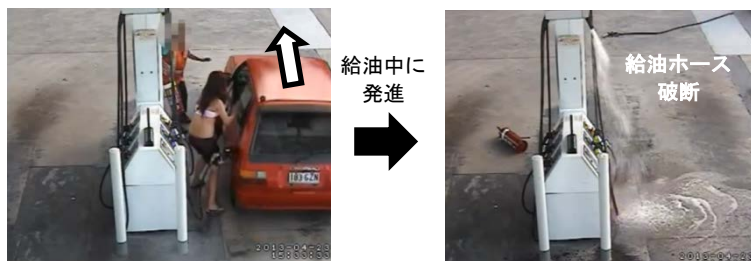
給油中の誤発進により、大量のガソリンが流出した事故事例 (オーストラリアのニュース映像)

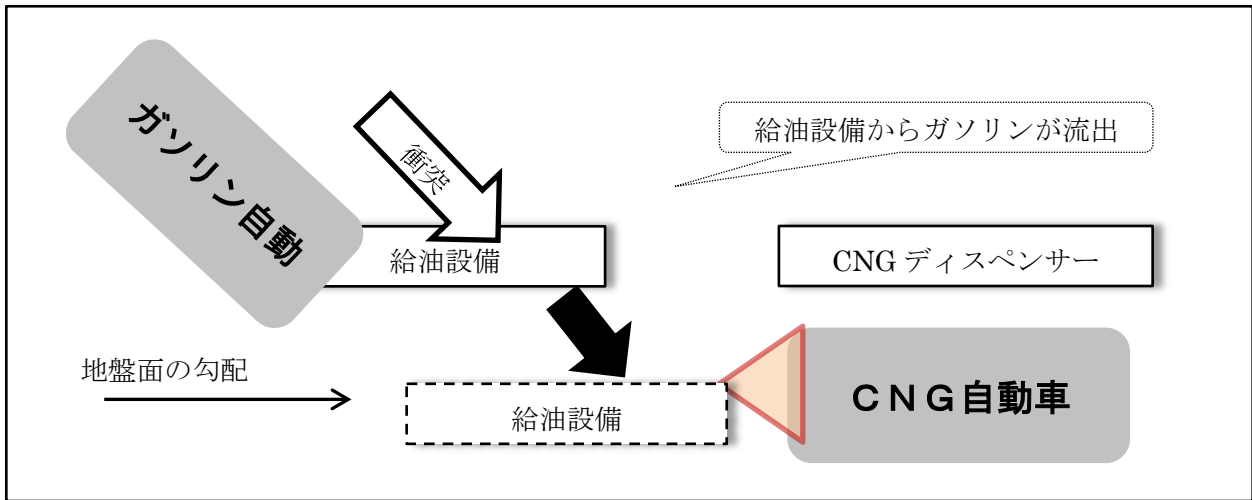
(1) イメージ図

4 運転操作誤りにより給油設備に車両が衝突、破損した給油設備からガソリンが流出

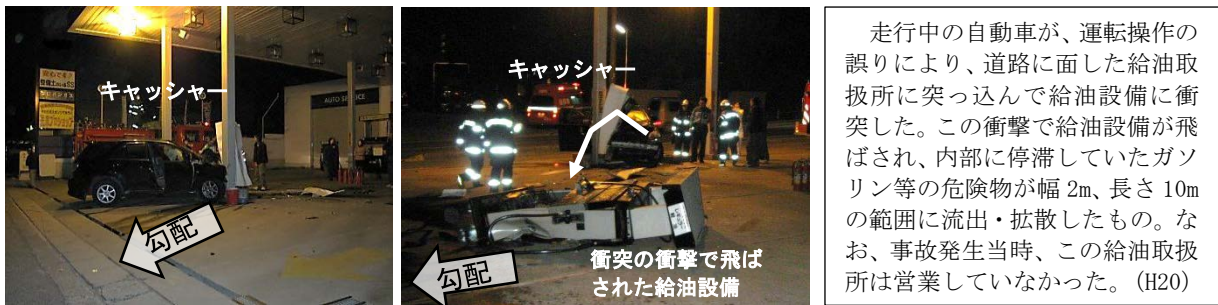
給油設備に車両が衝突してガソリン等が流出した事故事例

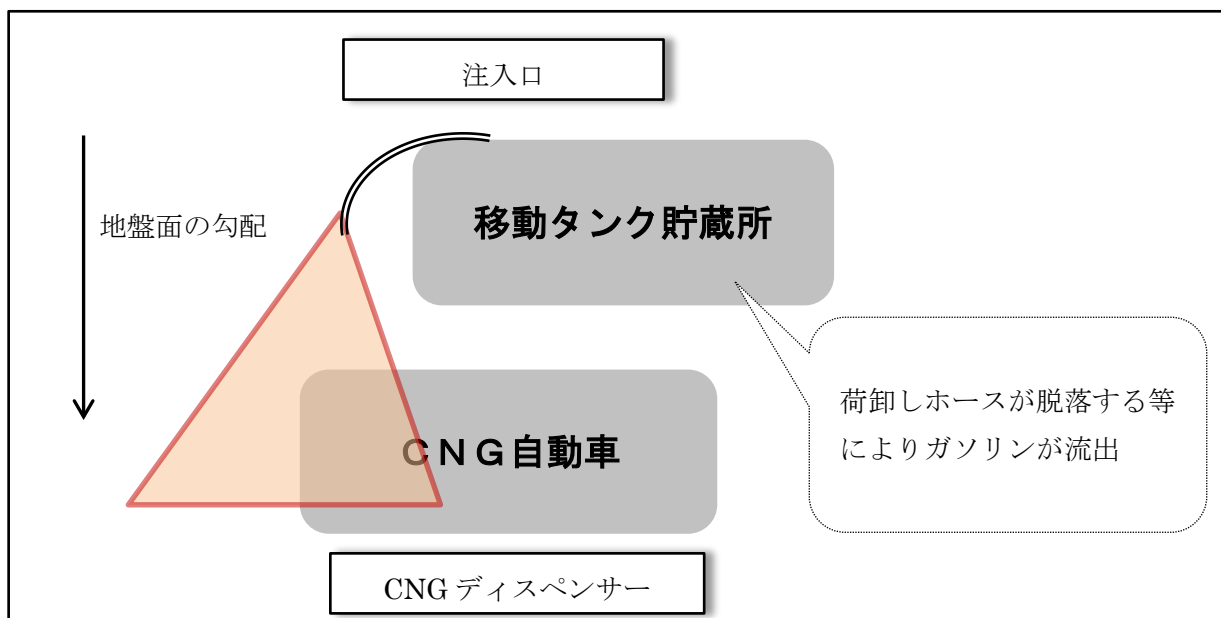
(1) イメージ図

6 荷卸し中に地下タンクの注入口付近からの漏えい

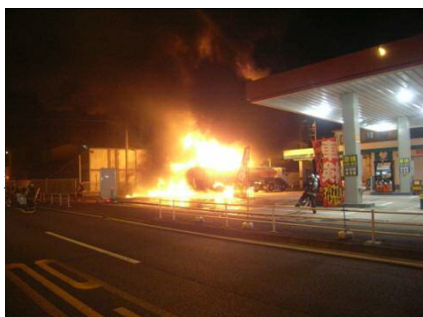
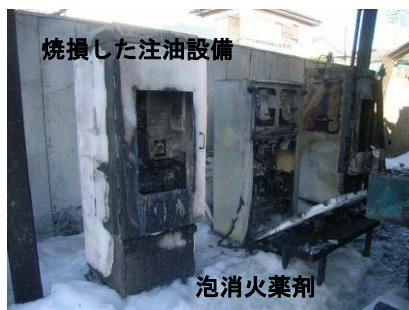
単独荷卸し中に発生したタンクローリーの火災

移動タンク貯蔵所から給油取扱所に荷卸し中、吐出口からハイオクガソリンを流出させ、何らかの原因で着火したことによる火災
