# 〈火災詳報〉

## 我慢が最良の防ぎよ

住友シチクス尼崎 マグネシウム爆発火災

防災アドバイザー  
本誌論説委員 森田 武

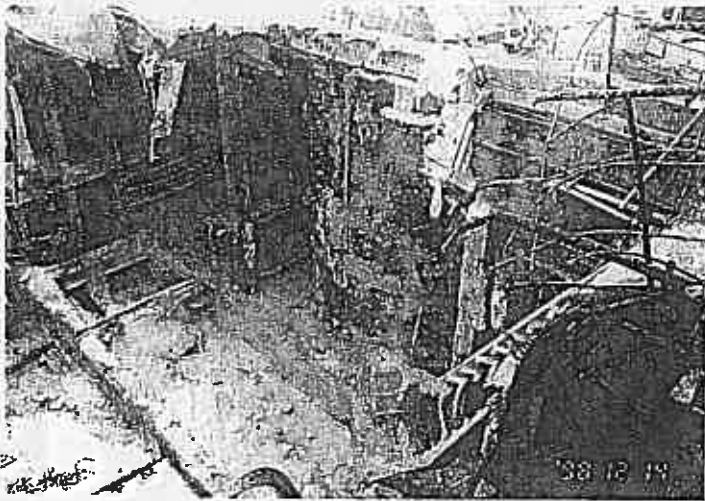
マグネシウムの爆発炎上により溶けた工場の2階床面

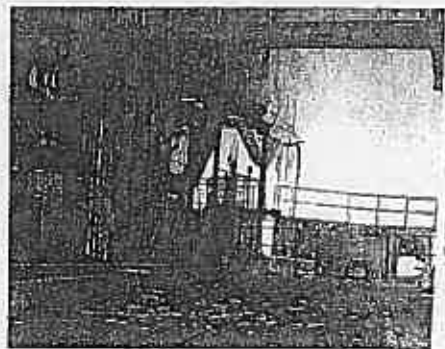
激しく炎上する現場(写真提供/尼崎市消防局)

消防隊現場到着時はマグネシウムの爆発直後で、工場前には、スレート片が散乱しており、マグネシウム独特の白っぽい炎と黒煙を上げて燃焼中であつた。

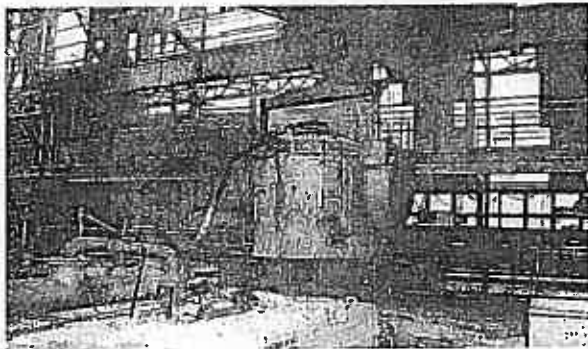
溶融マグネシウム5トンが漏洩したと考えられる操業鍋

から回収作業中の溶融マグネシウム（約800℃）が漏洩し、約5トンが操業鍋より床面に流出し炎上、更に溶融マグネシウムが冷却水と反応し爆発炎上したものと考えられる。

この操業鍋は、溶融マグネシウムの回収作業中で、通常の状態では、回収時には停止状態であるところ、何らかの原因で移動し、マグネシウム吸い上げ用の配管が外れ、アルゴンガスで加圧された操業鍋から溶融マグネシウムが2階や1階の床面に漏れ、冷却水用の配管を破損し冷却水がマグネシウムにかかり水素を発生して爆発炎上したものと推定される。

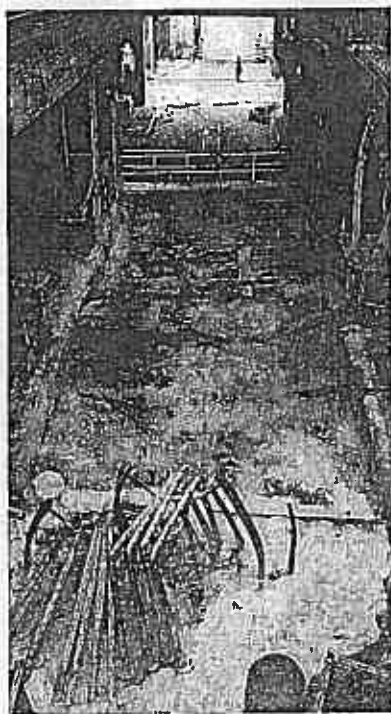
約800℃の溶融マグネシウムが漏洩して爆発炎上した1階部分。乾燥塩で白くなっている。

燃焼状況把握のため現場偵察を行い爆発の危険性のないことを見極め、20時55分頃から消火作業に入り、消防隊が照明作業を実施、自衛消防隊員6名が耐熱服を着装して乾燥塩20キログラム入りのビニール袋入りのままで約4トンと2階床面から投入し鎮圧した。その後、消火器を用いて、鎮圧したマ

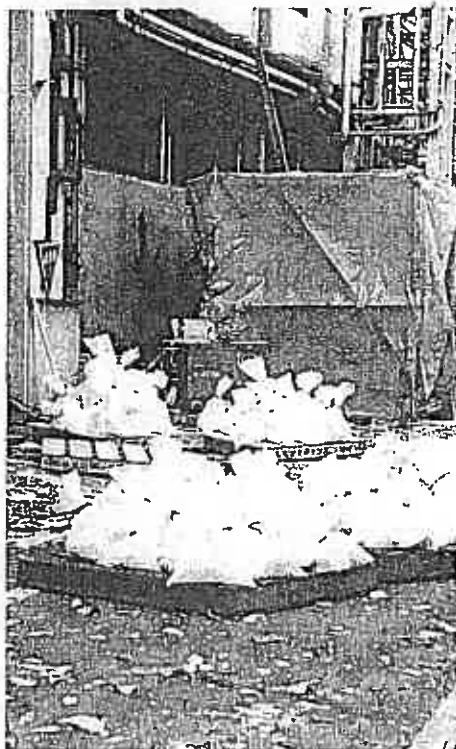
消火活動に使われた乾燥塩。乾燥塩約4トンの投入により今回の火災は鎮圧された。

この火災の消火活動は、自衛消防隊員6名が耐熱服を着装して、20キログラムのビニール袋に入った乾燥塩を、

約4トン2階床面から燃焼中のマグネシウムに向かって人力で投入するといふ非常に危険な活動を行つてゐる。

公設消防隊や自衛消防隊の、このような危険な消火活動を避けるために、乾燥砂や乾燥塩などの消火剤を動力を使って放射できるような機械を開発すべきであらう。

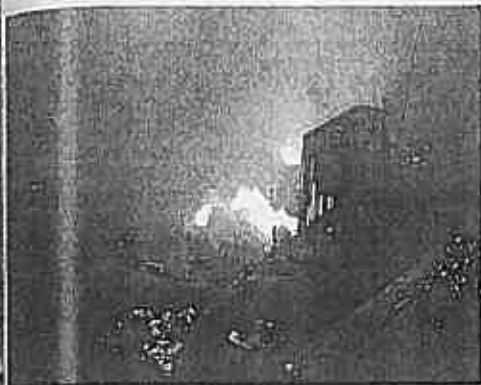
火元自動車整備工場内の状況

本事例で燃焼したのは、車両のエンジンブロック及びギアボックス部分で、現場から採取した溶け落ちた金属塊を蛍光X線で測定したところ、マグネシウムを含有する合金と判明しました。また、今回の事例で燃焼した車両は、製造年の古いスポーツカーでしたが、近年製造されている一般的な車両にも、マグネシウムが

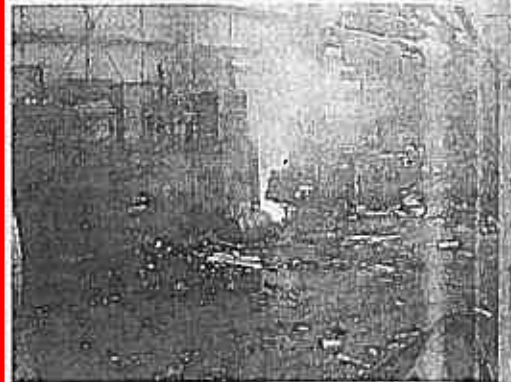
火元自動車整備工場内の状況
