③天然ガス充てん設備を併設した給油取扱所における 天然ガス自動車とガソリン自動車の停車スペースの共用化

天然ガススタンド併設給油取扱所の停車スペースの共用化に係る
安全対策のあり方に関する意見について（照会）

天然ガススタンド併設給油取扱所の停車スペースの共用化に係る
安全対策のあり方に関する意見について
記入要領等

地盤面の傾斜の向き及び勾配によるガソリン流出範囲の変化を
 検証するシミュレーション結果の詳細(1/50・1/25)

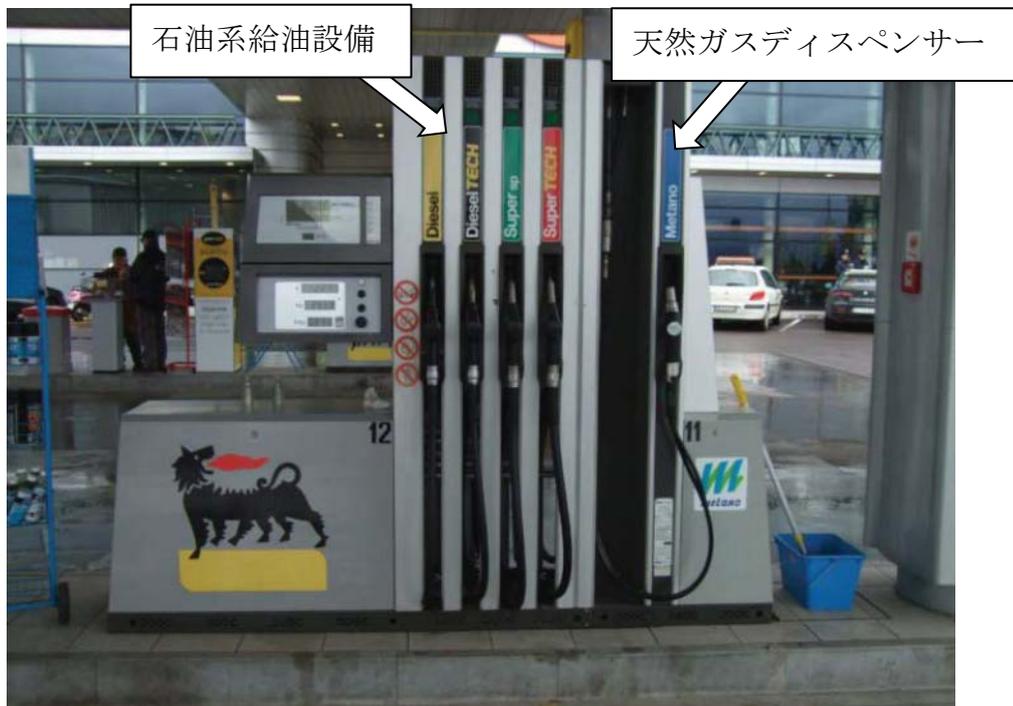
(参考：給油取扱所内に天然ガス自動車の天然ガスディスペンサーを設置する場合のイメージ)

石油系燃料の給油設備と天然ガスのディスペンサーが一体となったマルチディスペンサー（ドイツ）（引用：日本ガス協会資料）

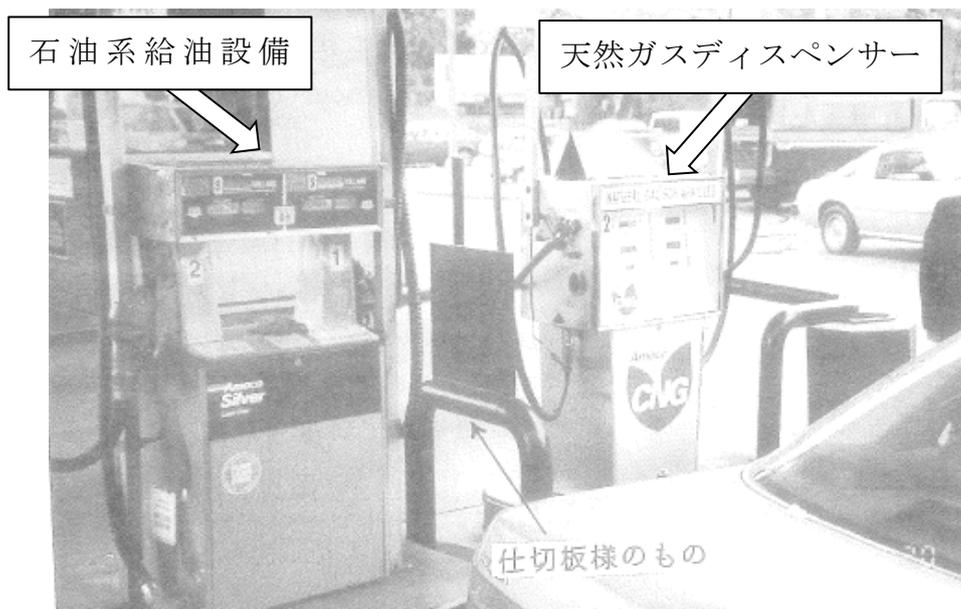
石油系燃料の給油設備と天然ガスのディスペンサーが近接して設置されている状況（アメリカ）

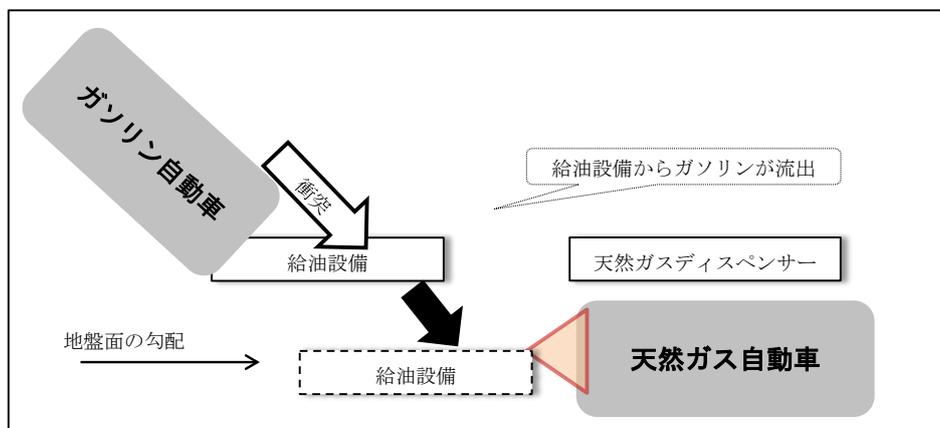
ア 運転を誤って給油設備に車両が衝突し、反対側に停車中の車両がガソリン火災で炎上する危険性

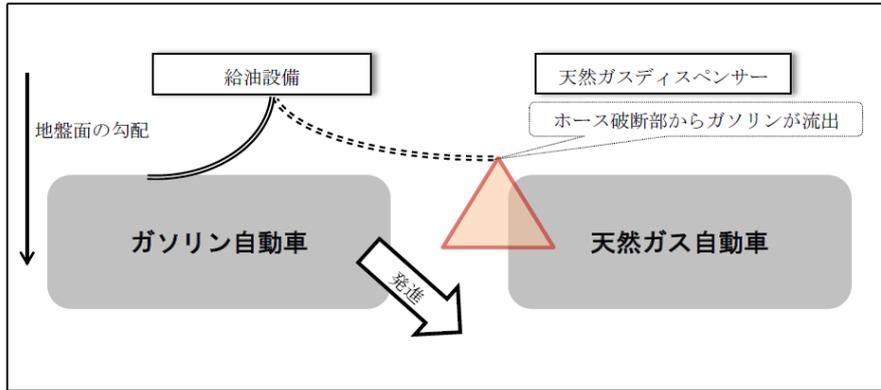
イ 給油中に車両誤発進によるホースの破断、給油設備の転倒などによりガソリンが流出し、別の車両が炎上する危険性

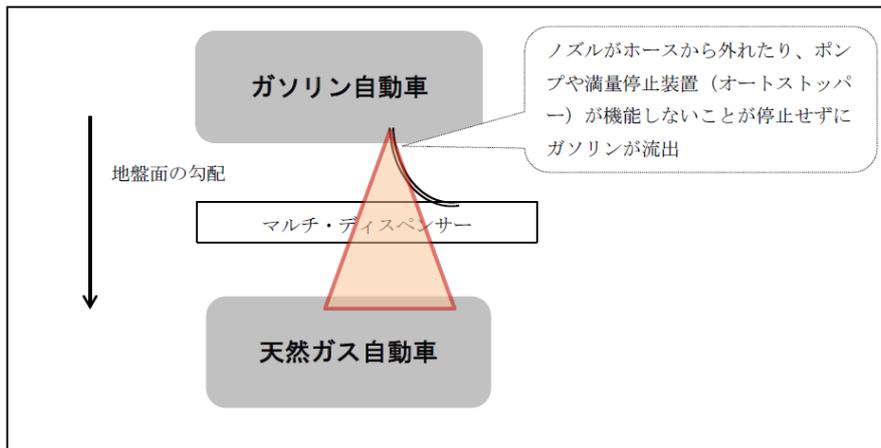
ウ ノズル、ポンプ等の給油設備の不具合などによりガソリンが流出し、別の車両が炎上する危険性

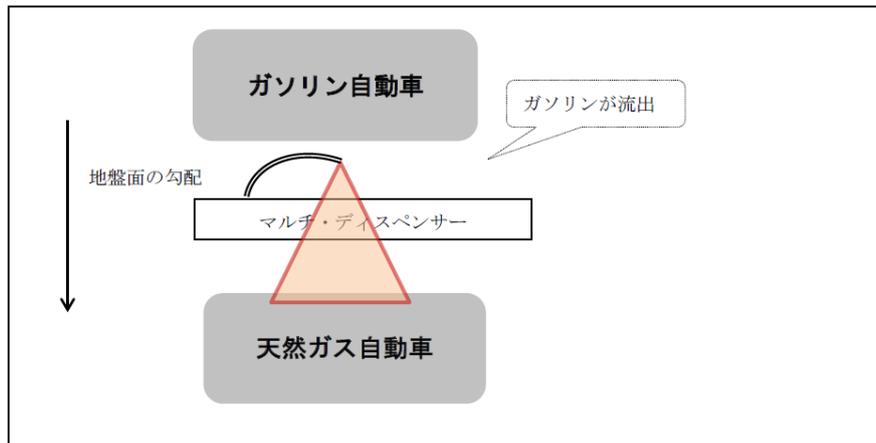
エ 過剰給油等の給油行為者の故意又は過失等によりガソリンが流出し、別の車両がガソリン火災で炎上する危険性

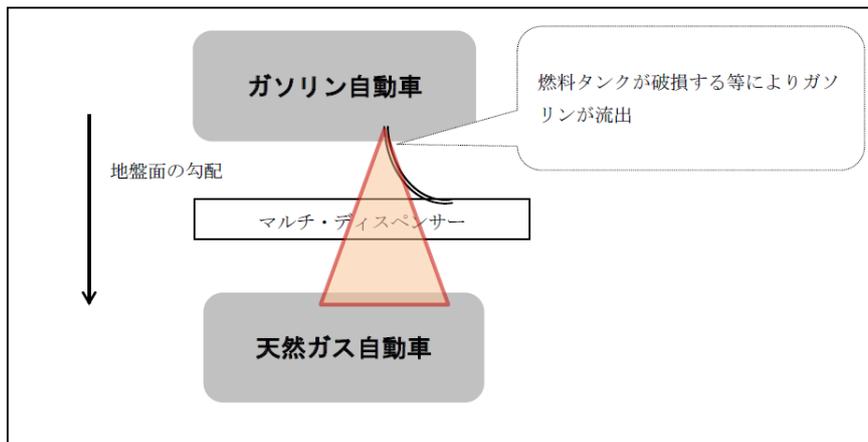
オ 車両燃料系統の破損などによりガソリンが流出し、別の車両が炎上する危険性

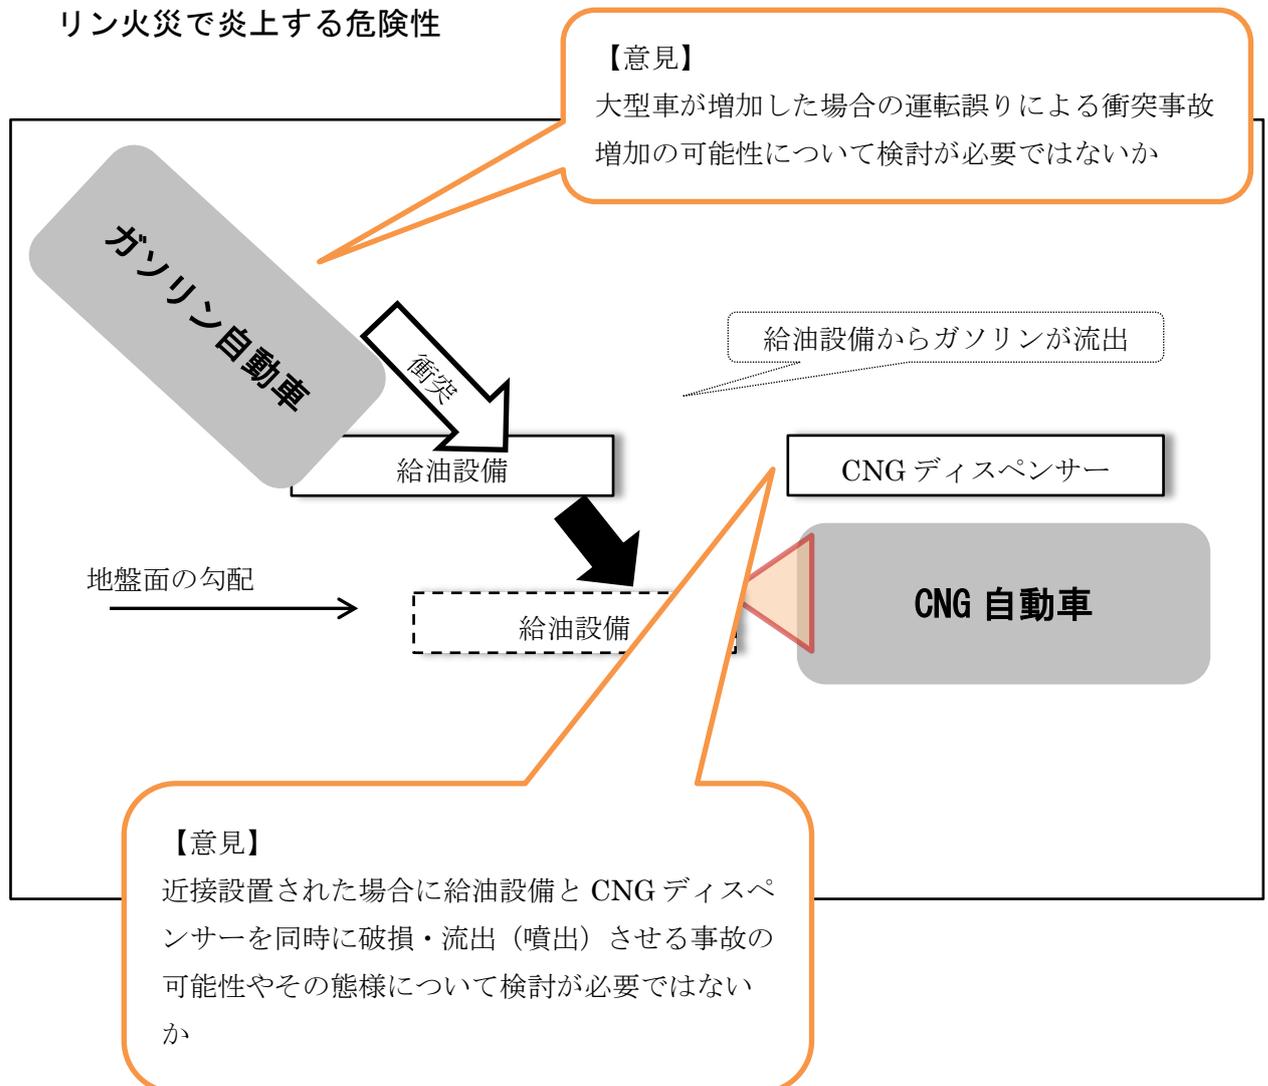
- ① 運転を誤って一体型給油設備に車両が衝突し、反対側に停車中の車両がガソリン火災で炎上する危険性

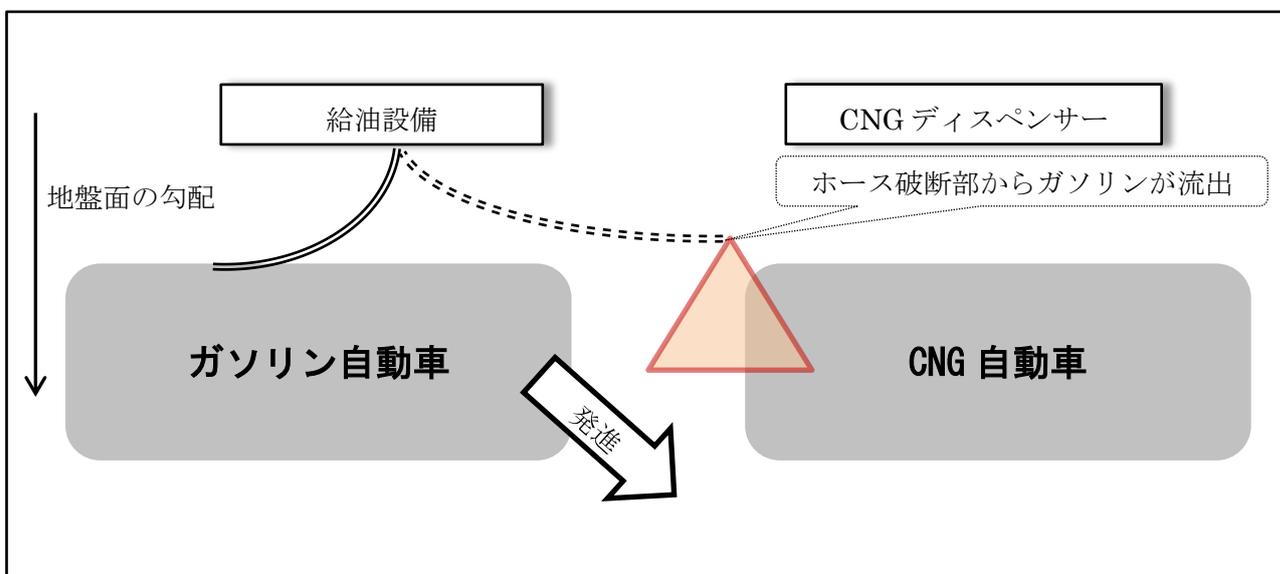
- ② 給油中に車両誤発進によるホースの破断、給油設備の転倒などによりガソリンが流出し、別の車両が炎上する危険性

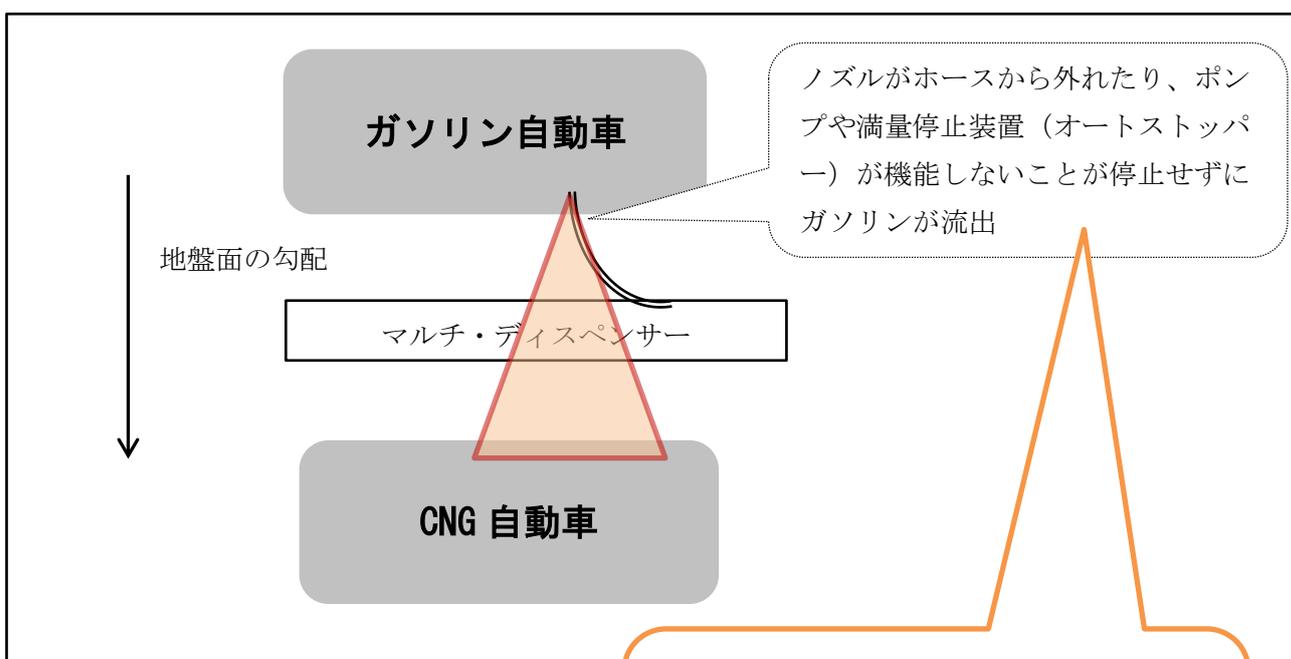
- ③ ノズル、ポンプ等の給油設備の不具合などによりガソリンが流出し、別の車両が炎上する危険性

地震による破損や経年劣化等による漏えい等の原因による流出事故の可能性やその態様についても検討が必要ではないか

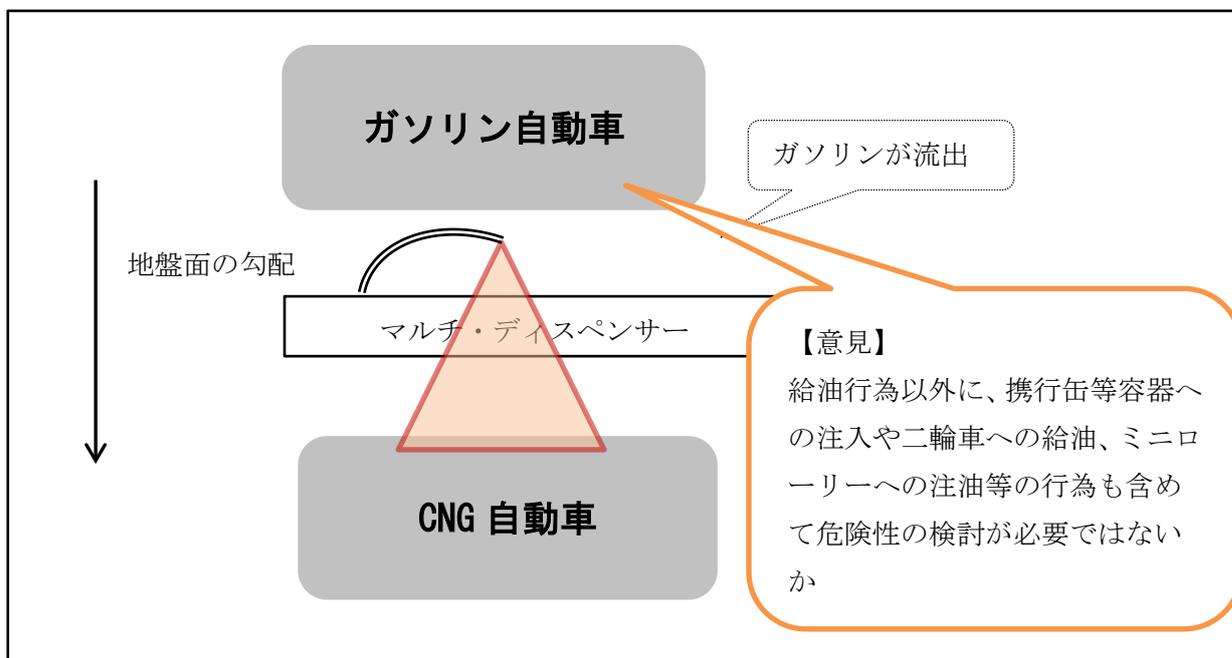
④ 過剰給油等の給油行為者の故意又は過失等によりガソリンが流出し、別の車両がガソリン火災で炎上する危険性

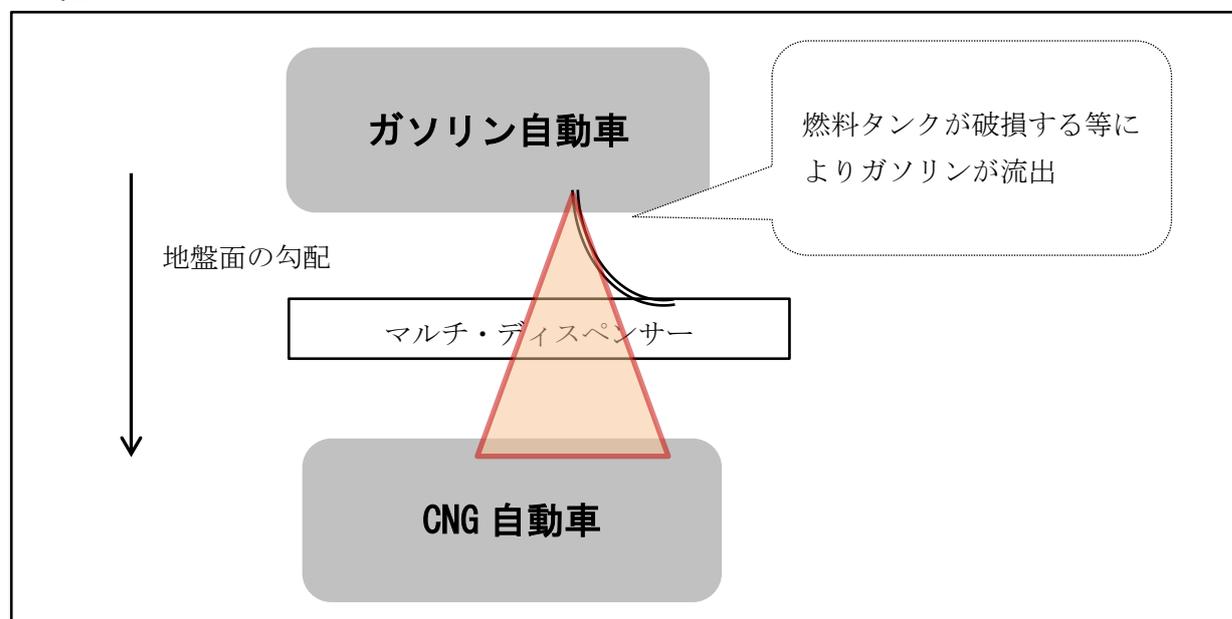
⑤ 車両燃料システムの破損などによりガソリンが流出し、別の車両が炎上する危険性
