延焼拡大状況図

※糸魚川市消防本部が関係者から聞き取った情報を基に作成

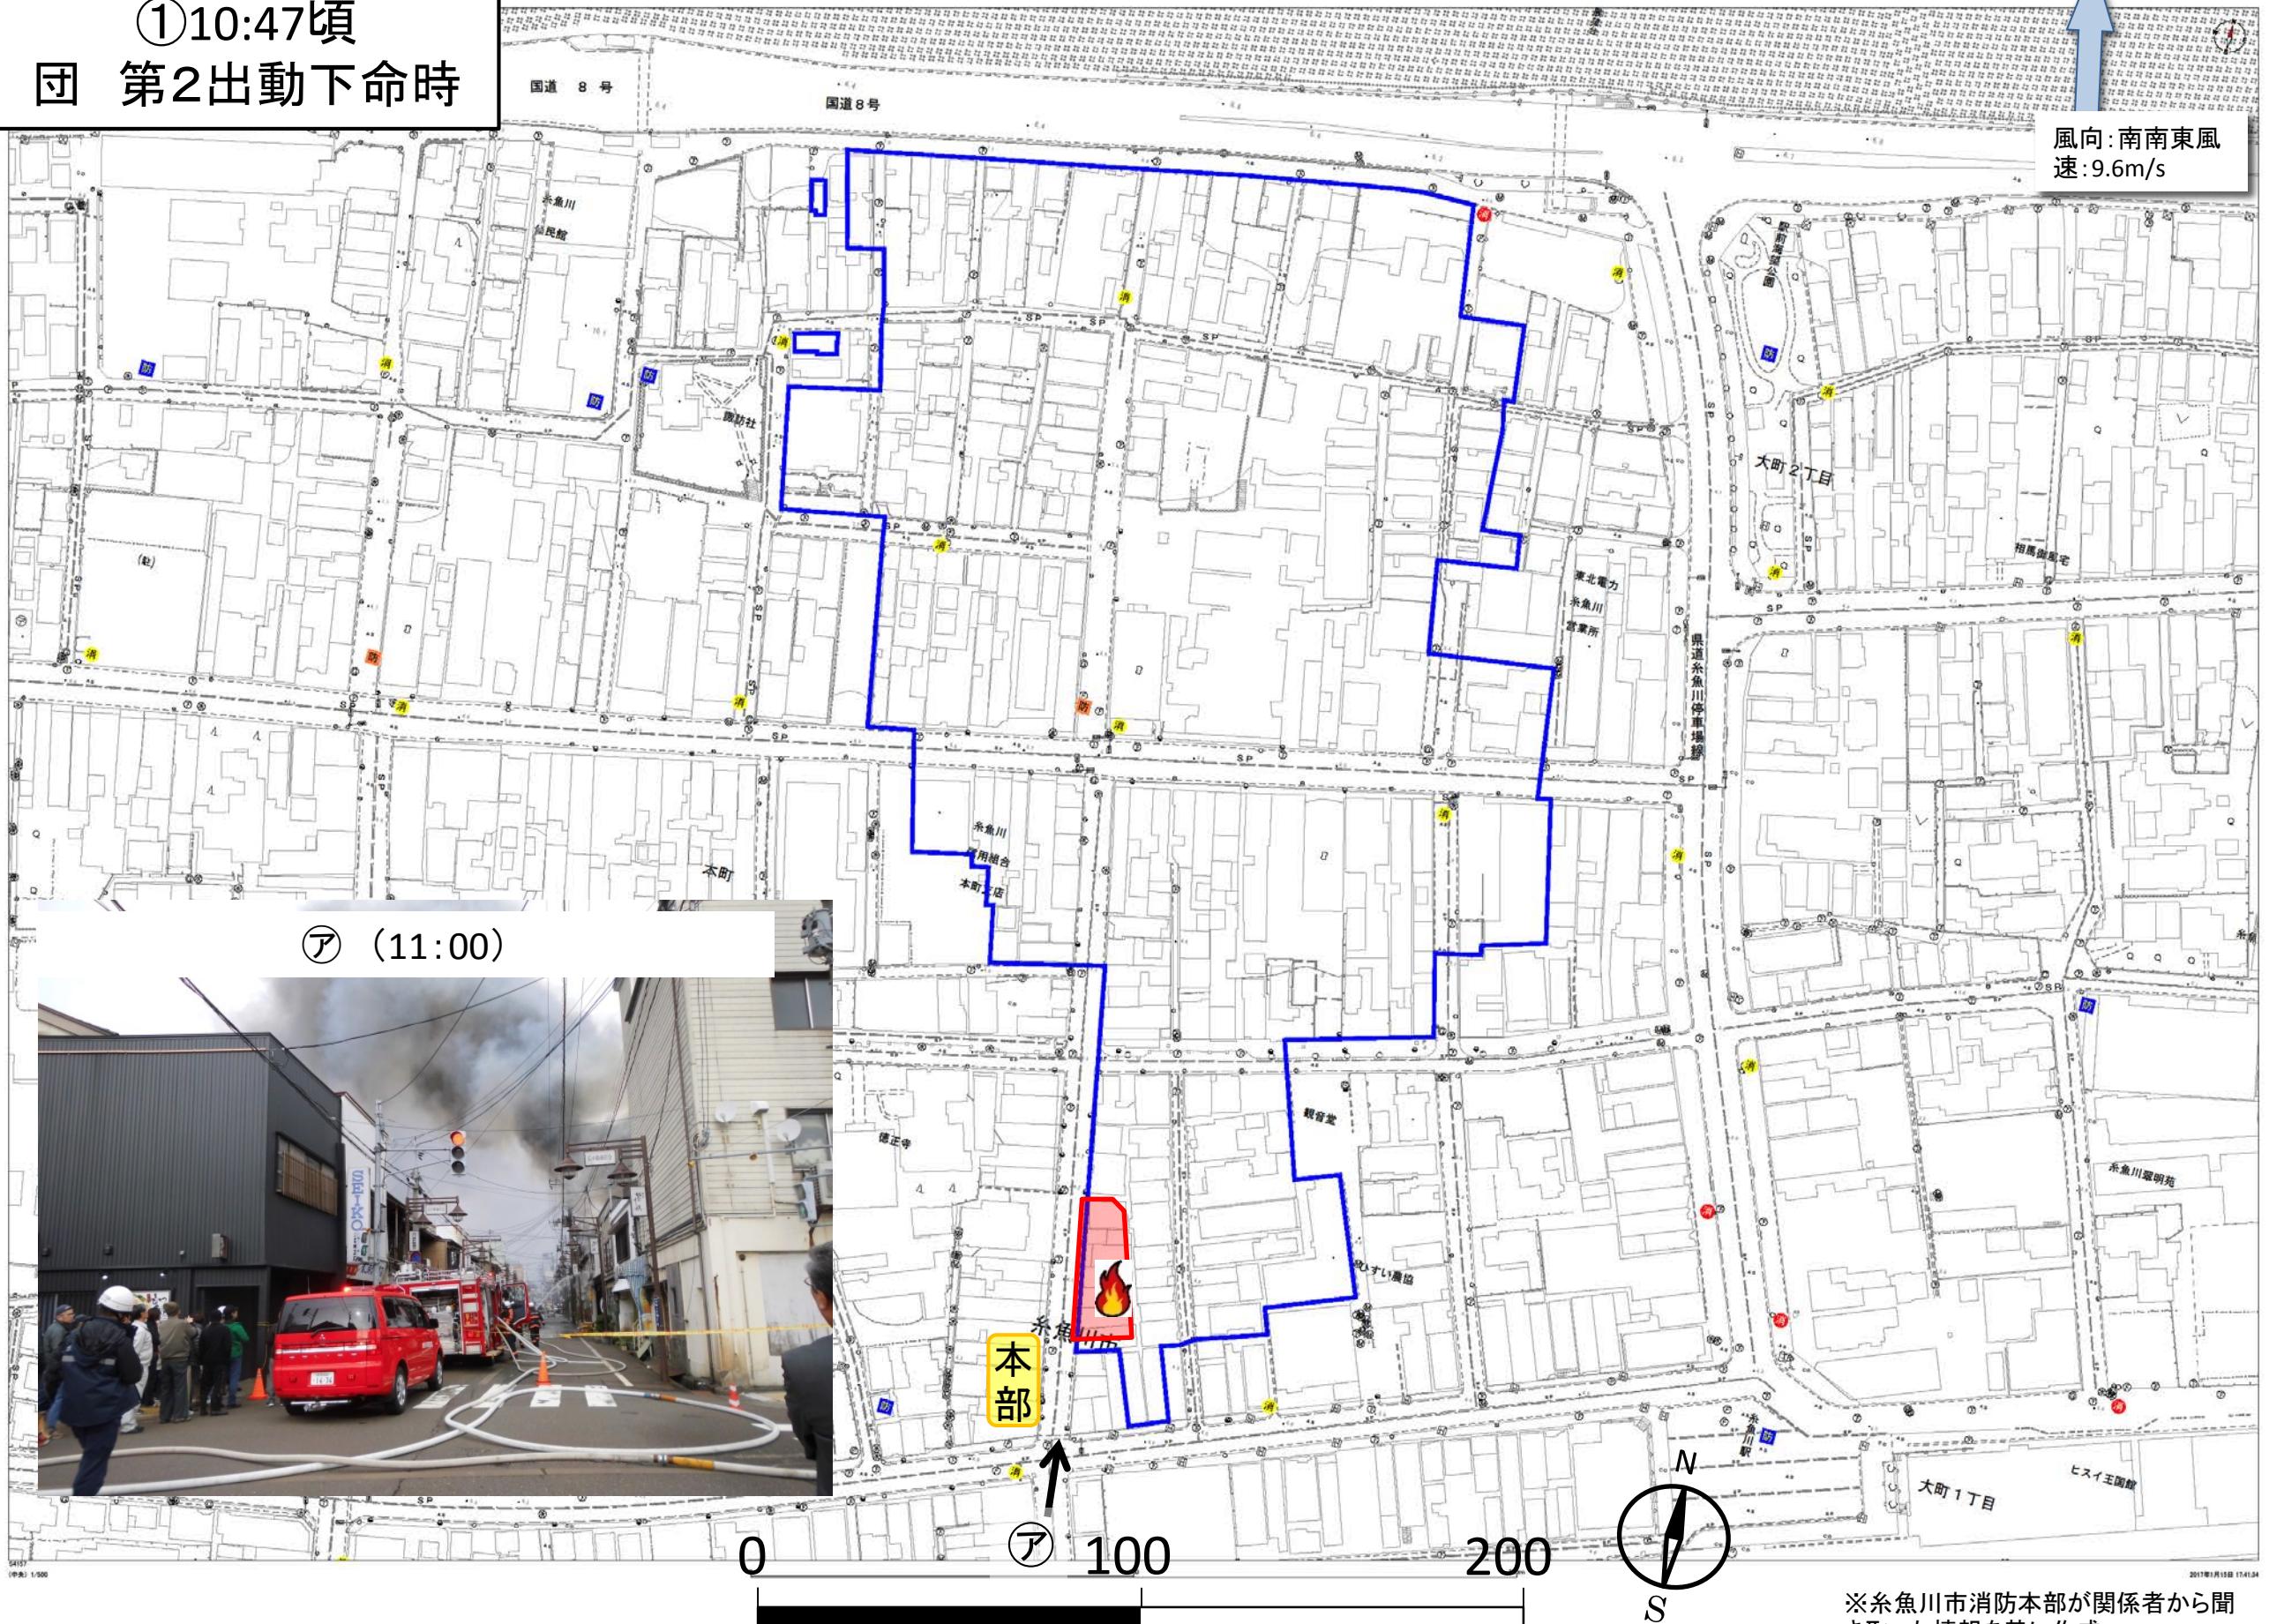
① 10:47頃
団 第2出動下命時

風向: 南南東風
速: 9.6m/s

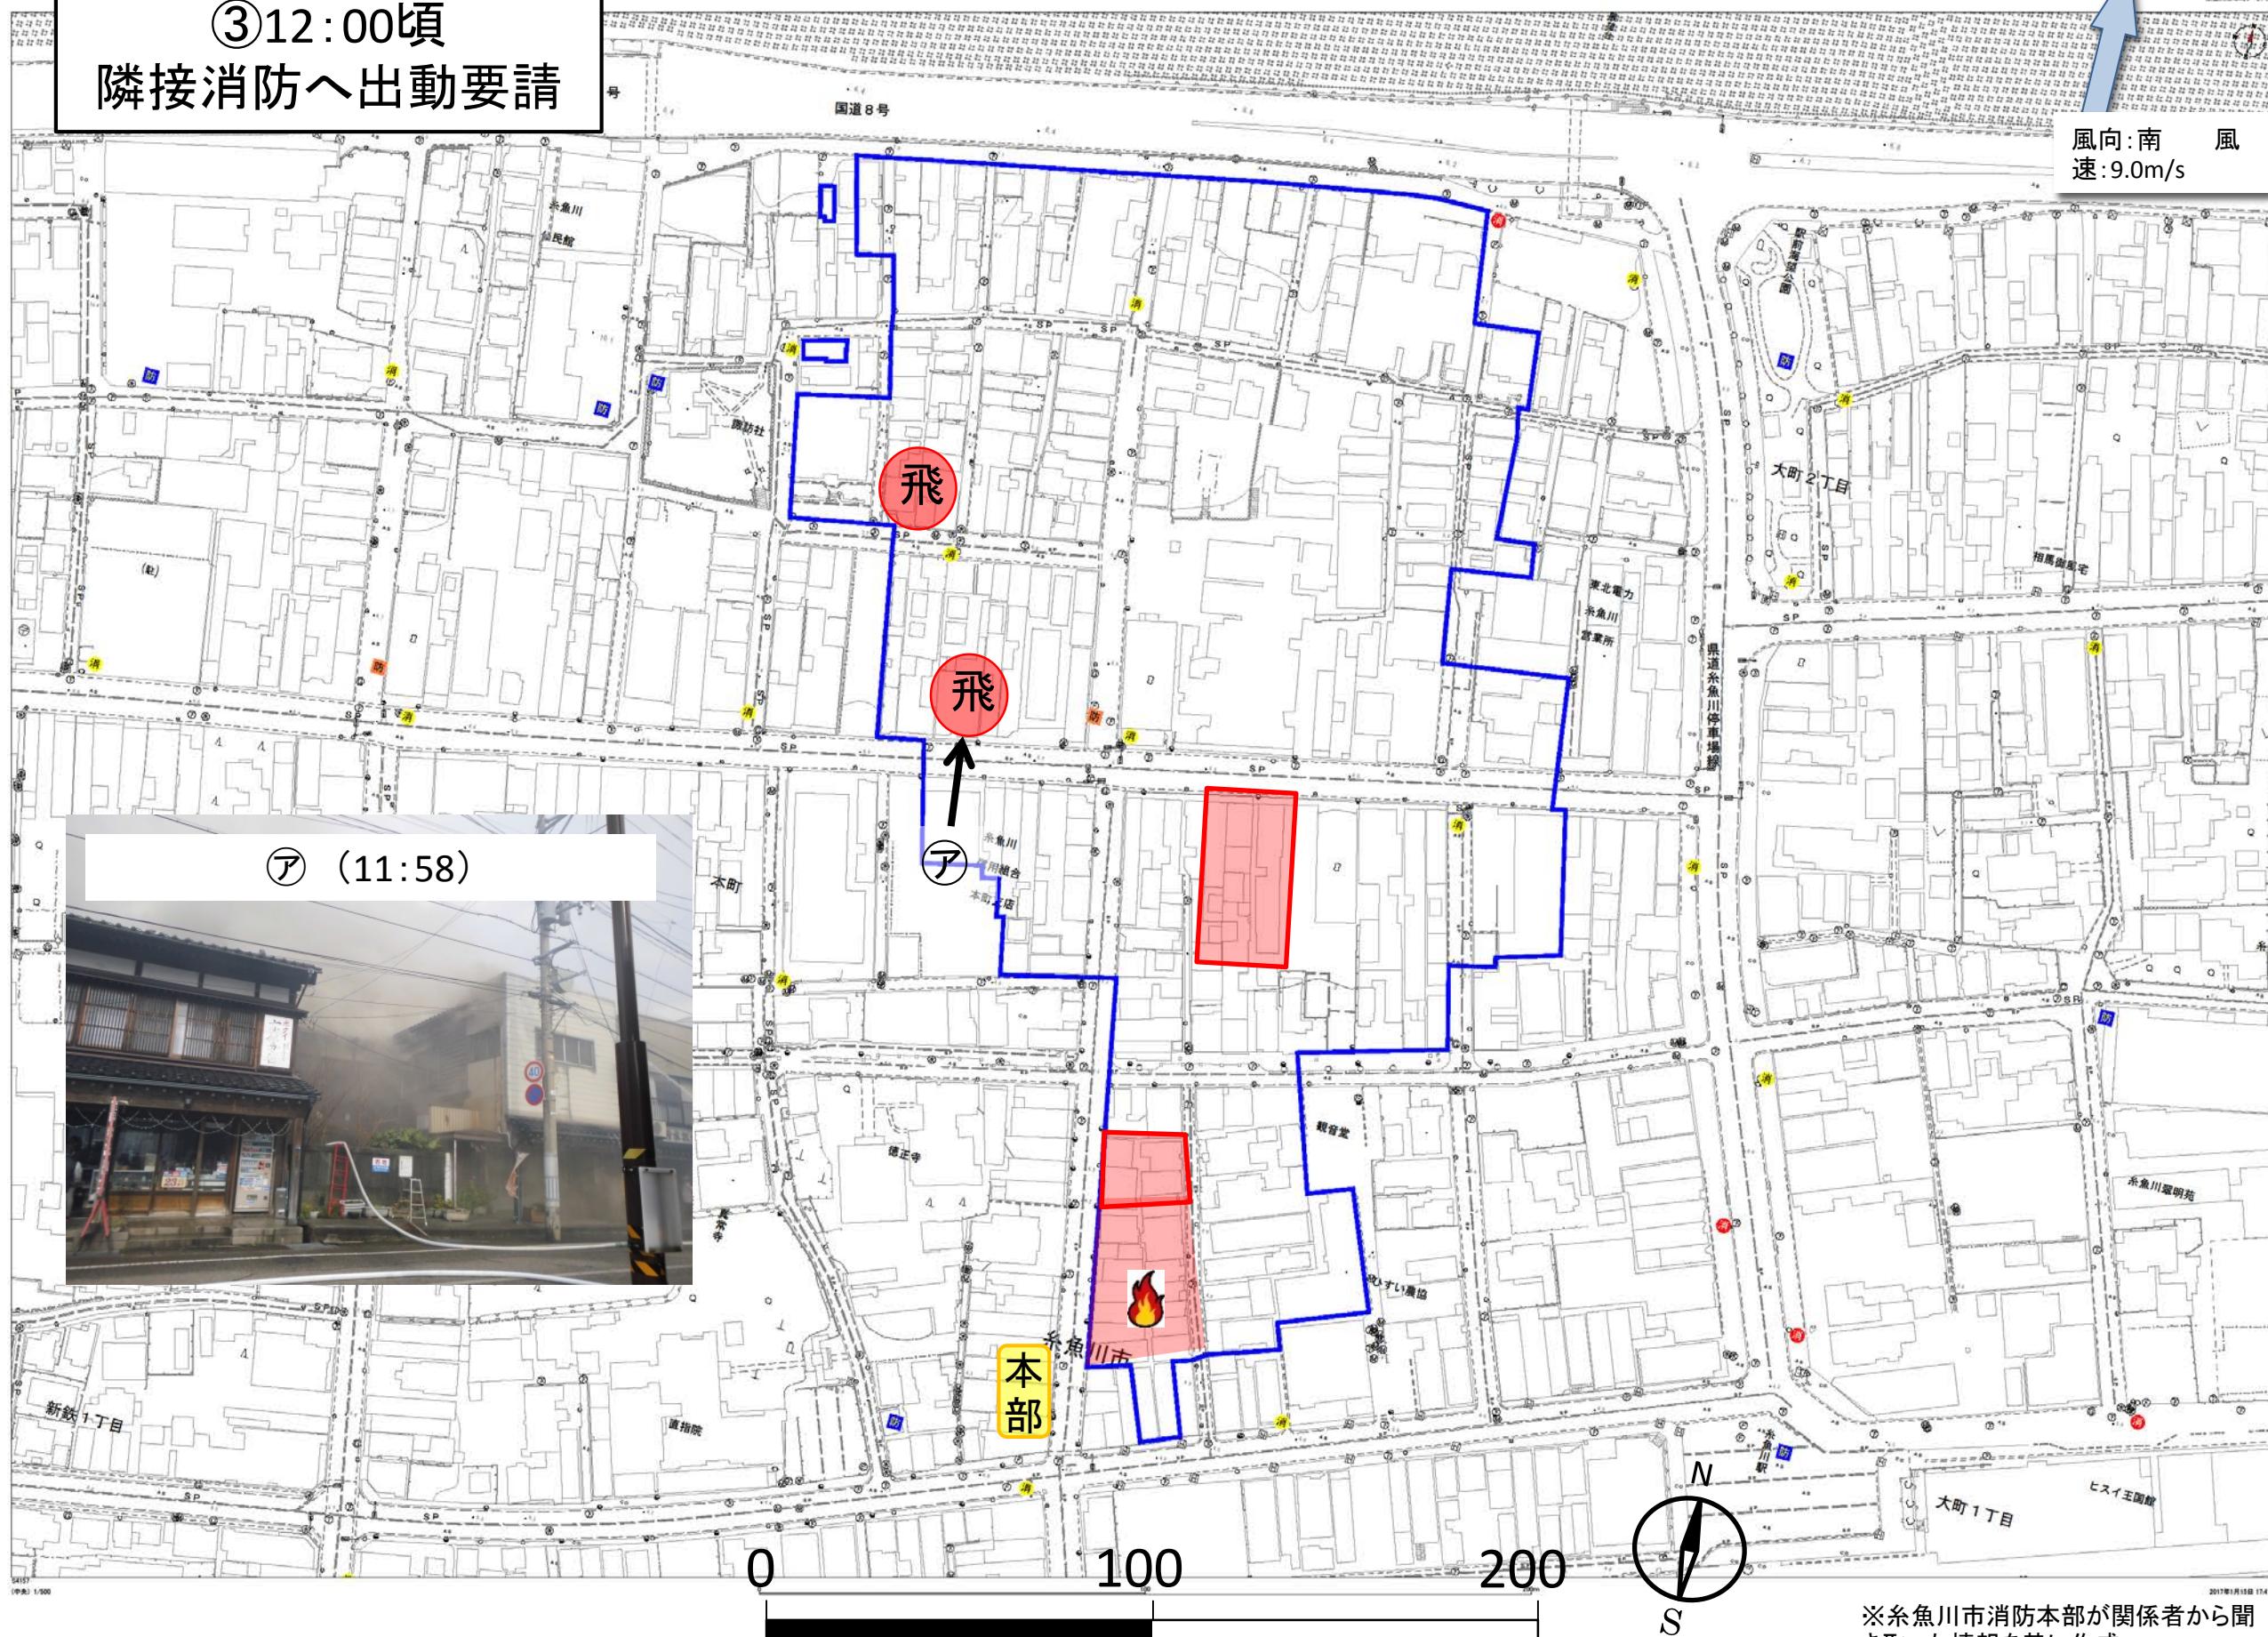
③12:00頃
隣接消防へ出動要請

風向:南
風速:9.0m/s

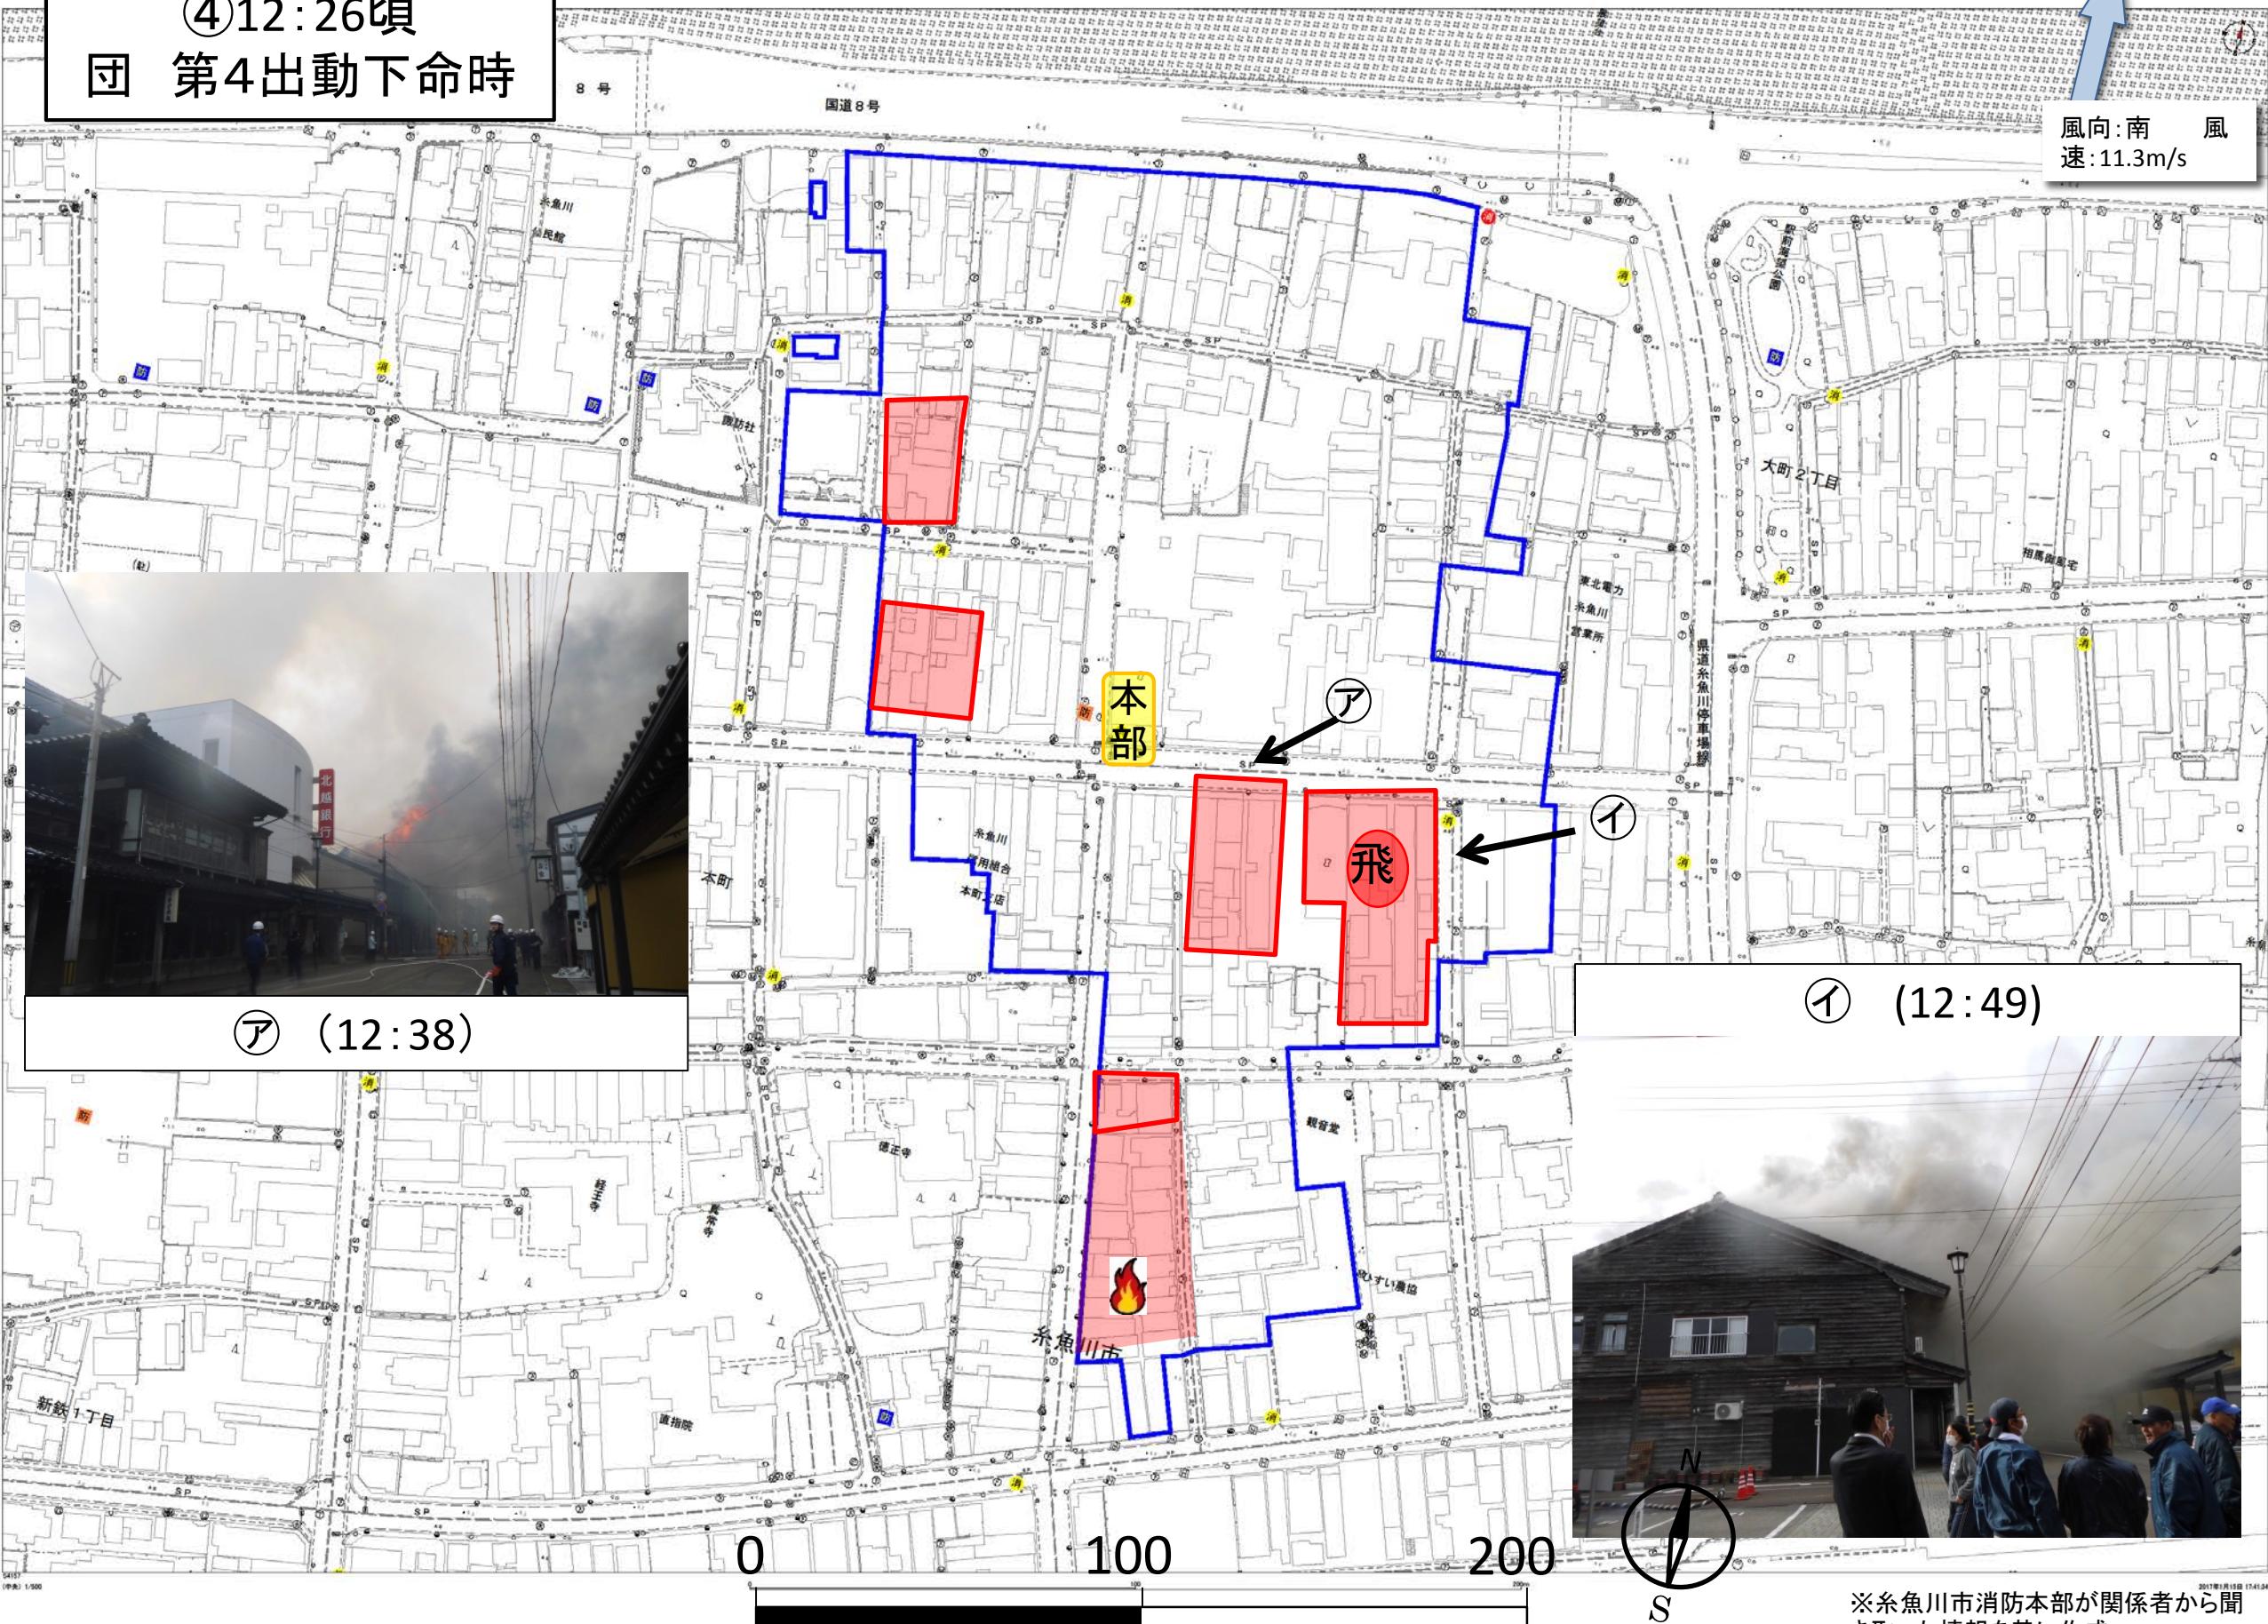
④ 12:26頃
団 第4出動下命時

風向:南 風速:11.3m/s

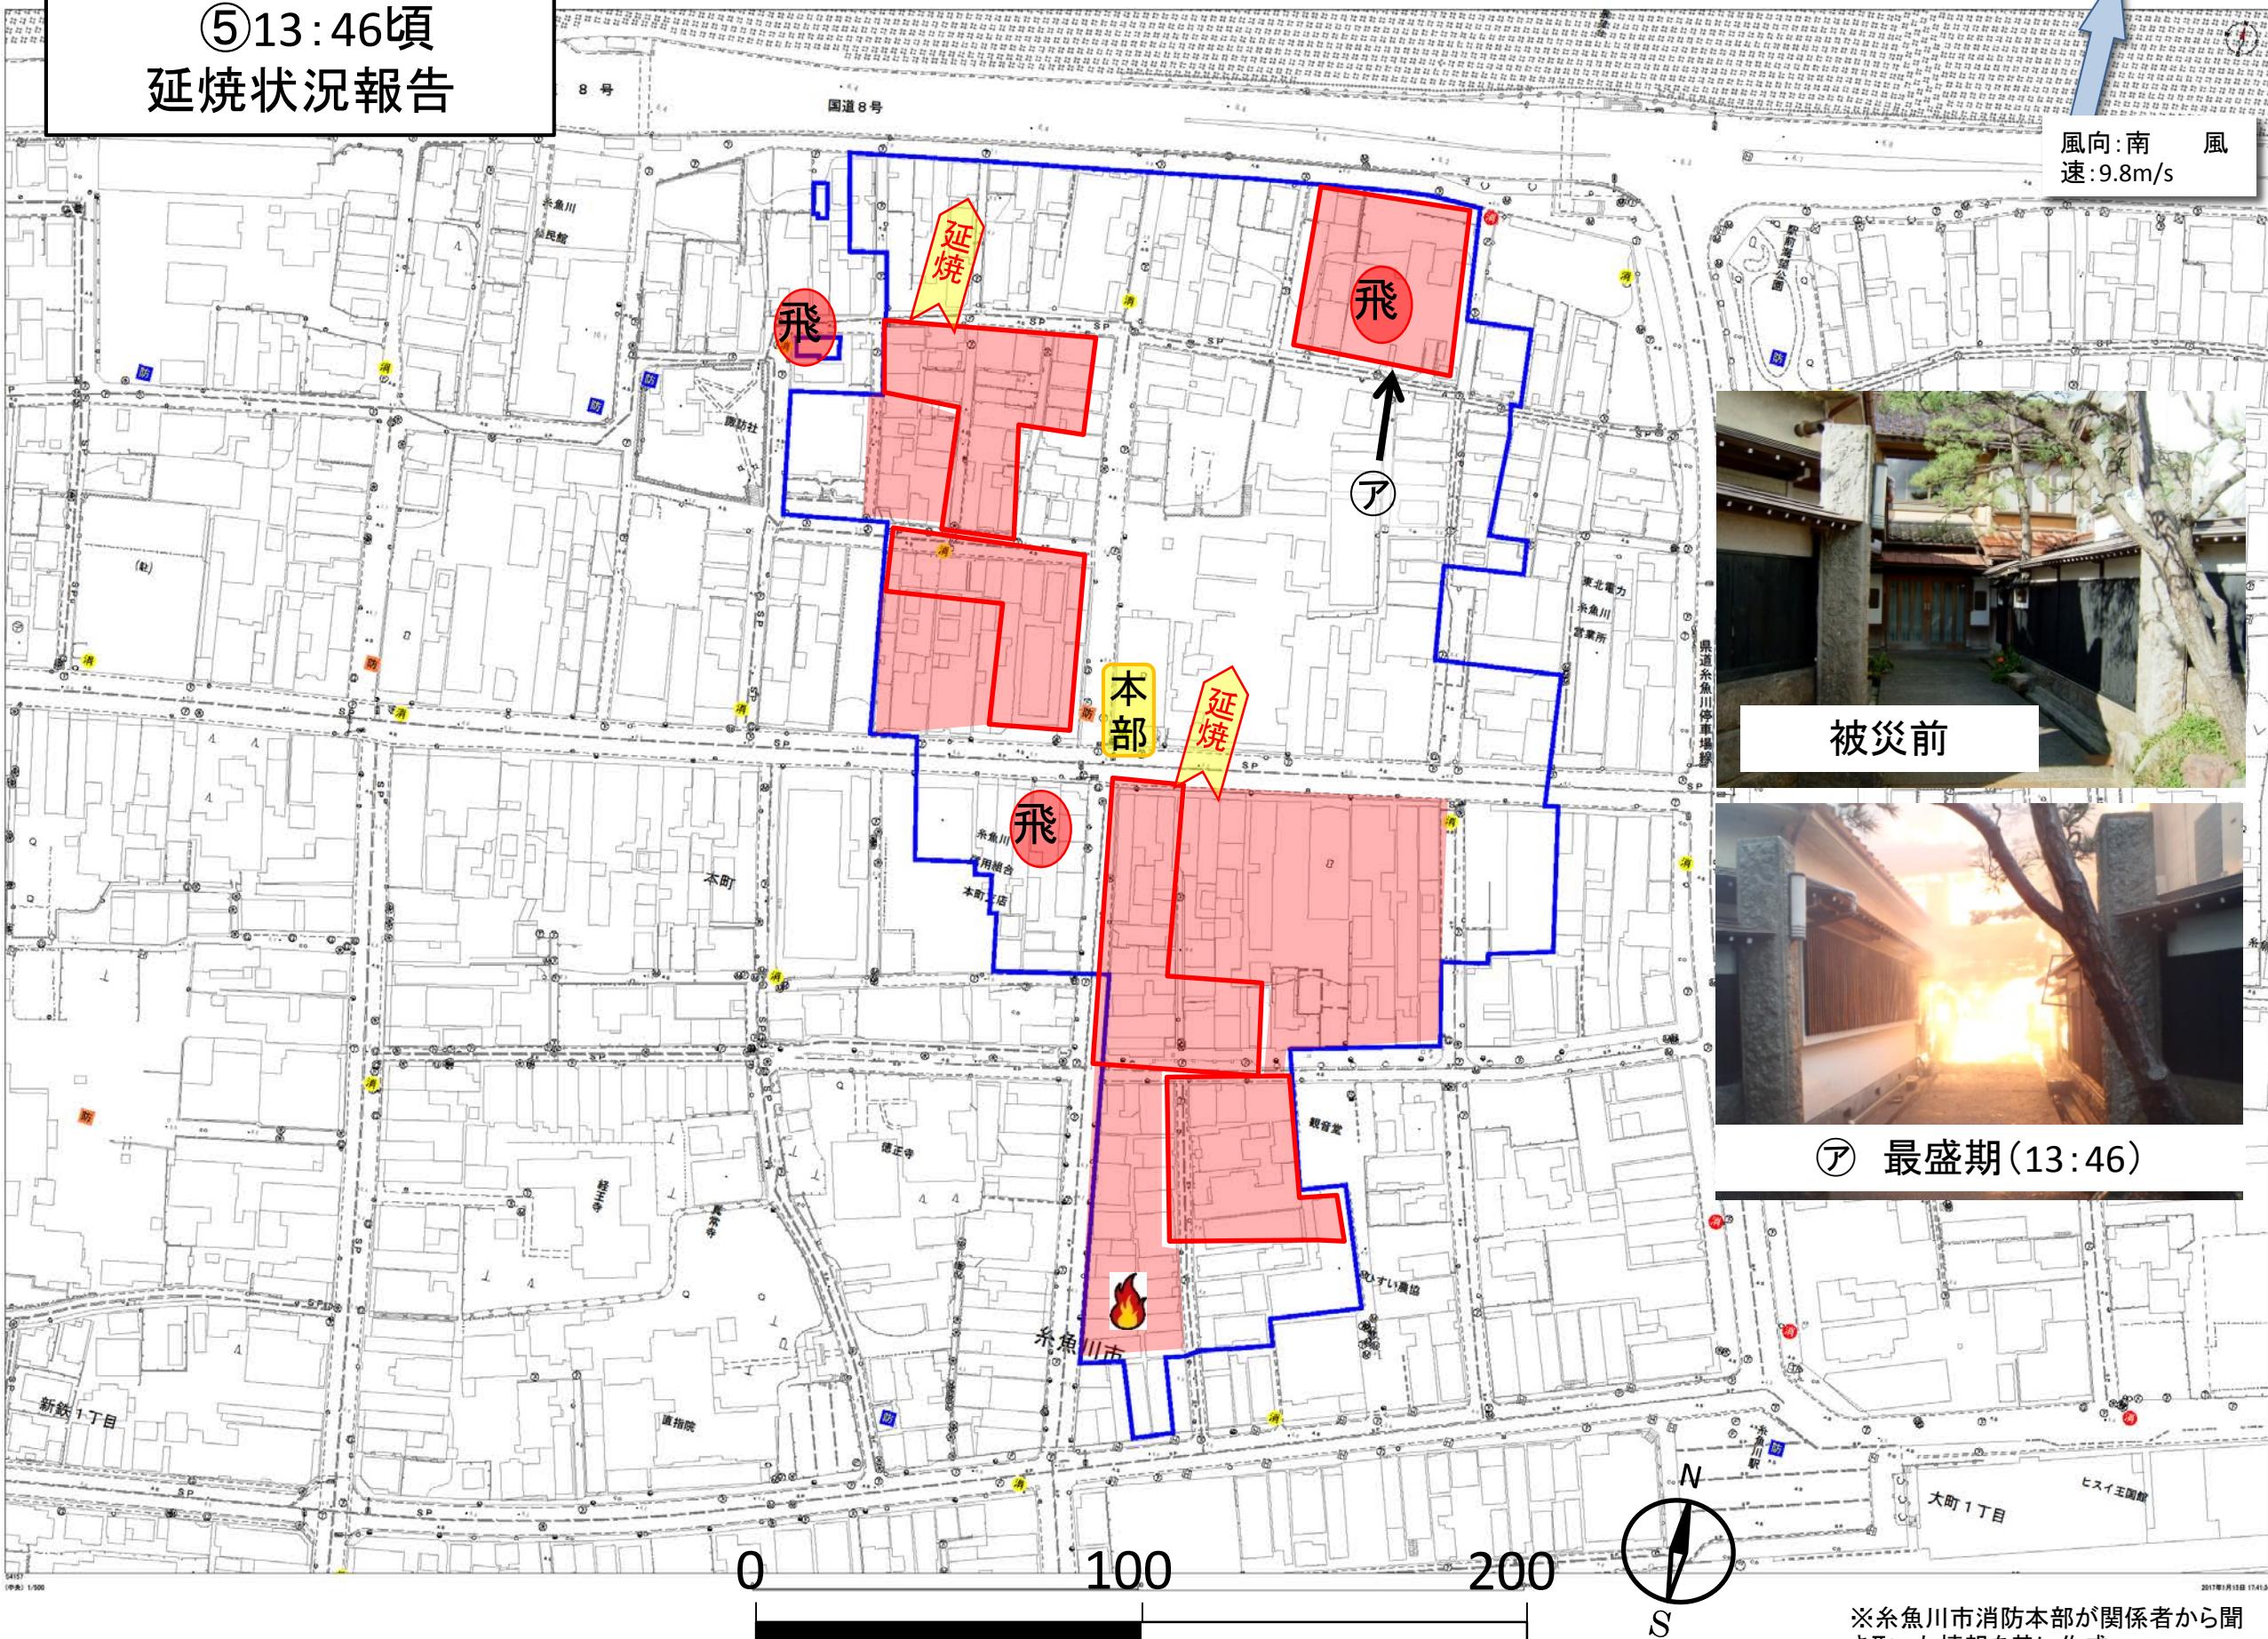
⑤13:46頃 延焼状況報告

風向:南 風速:9.8m/s

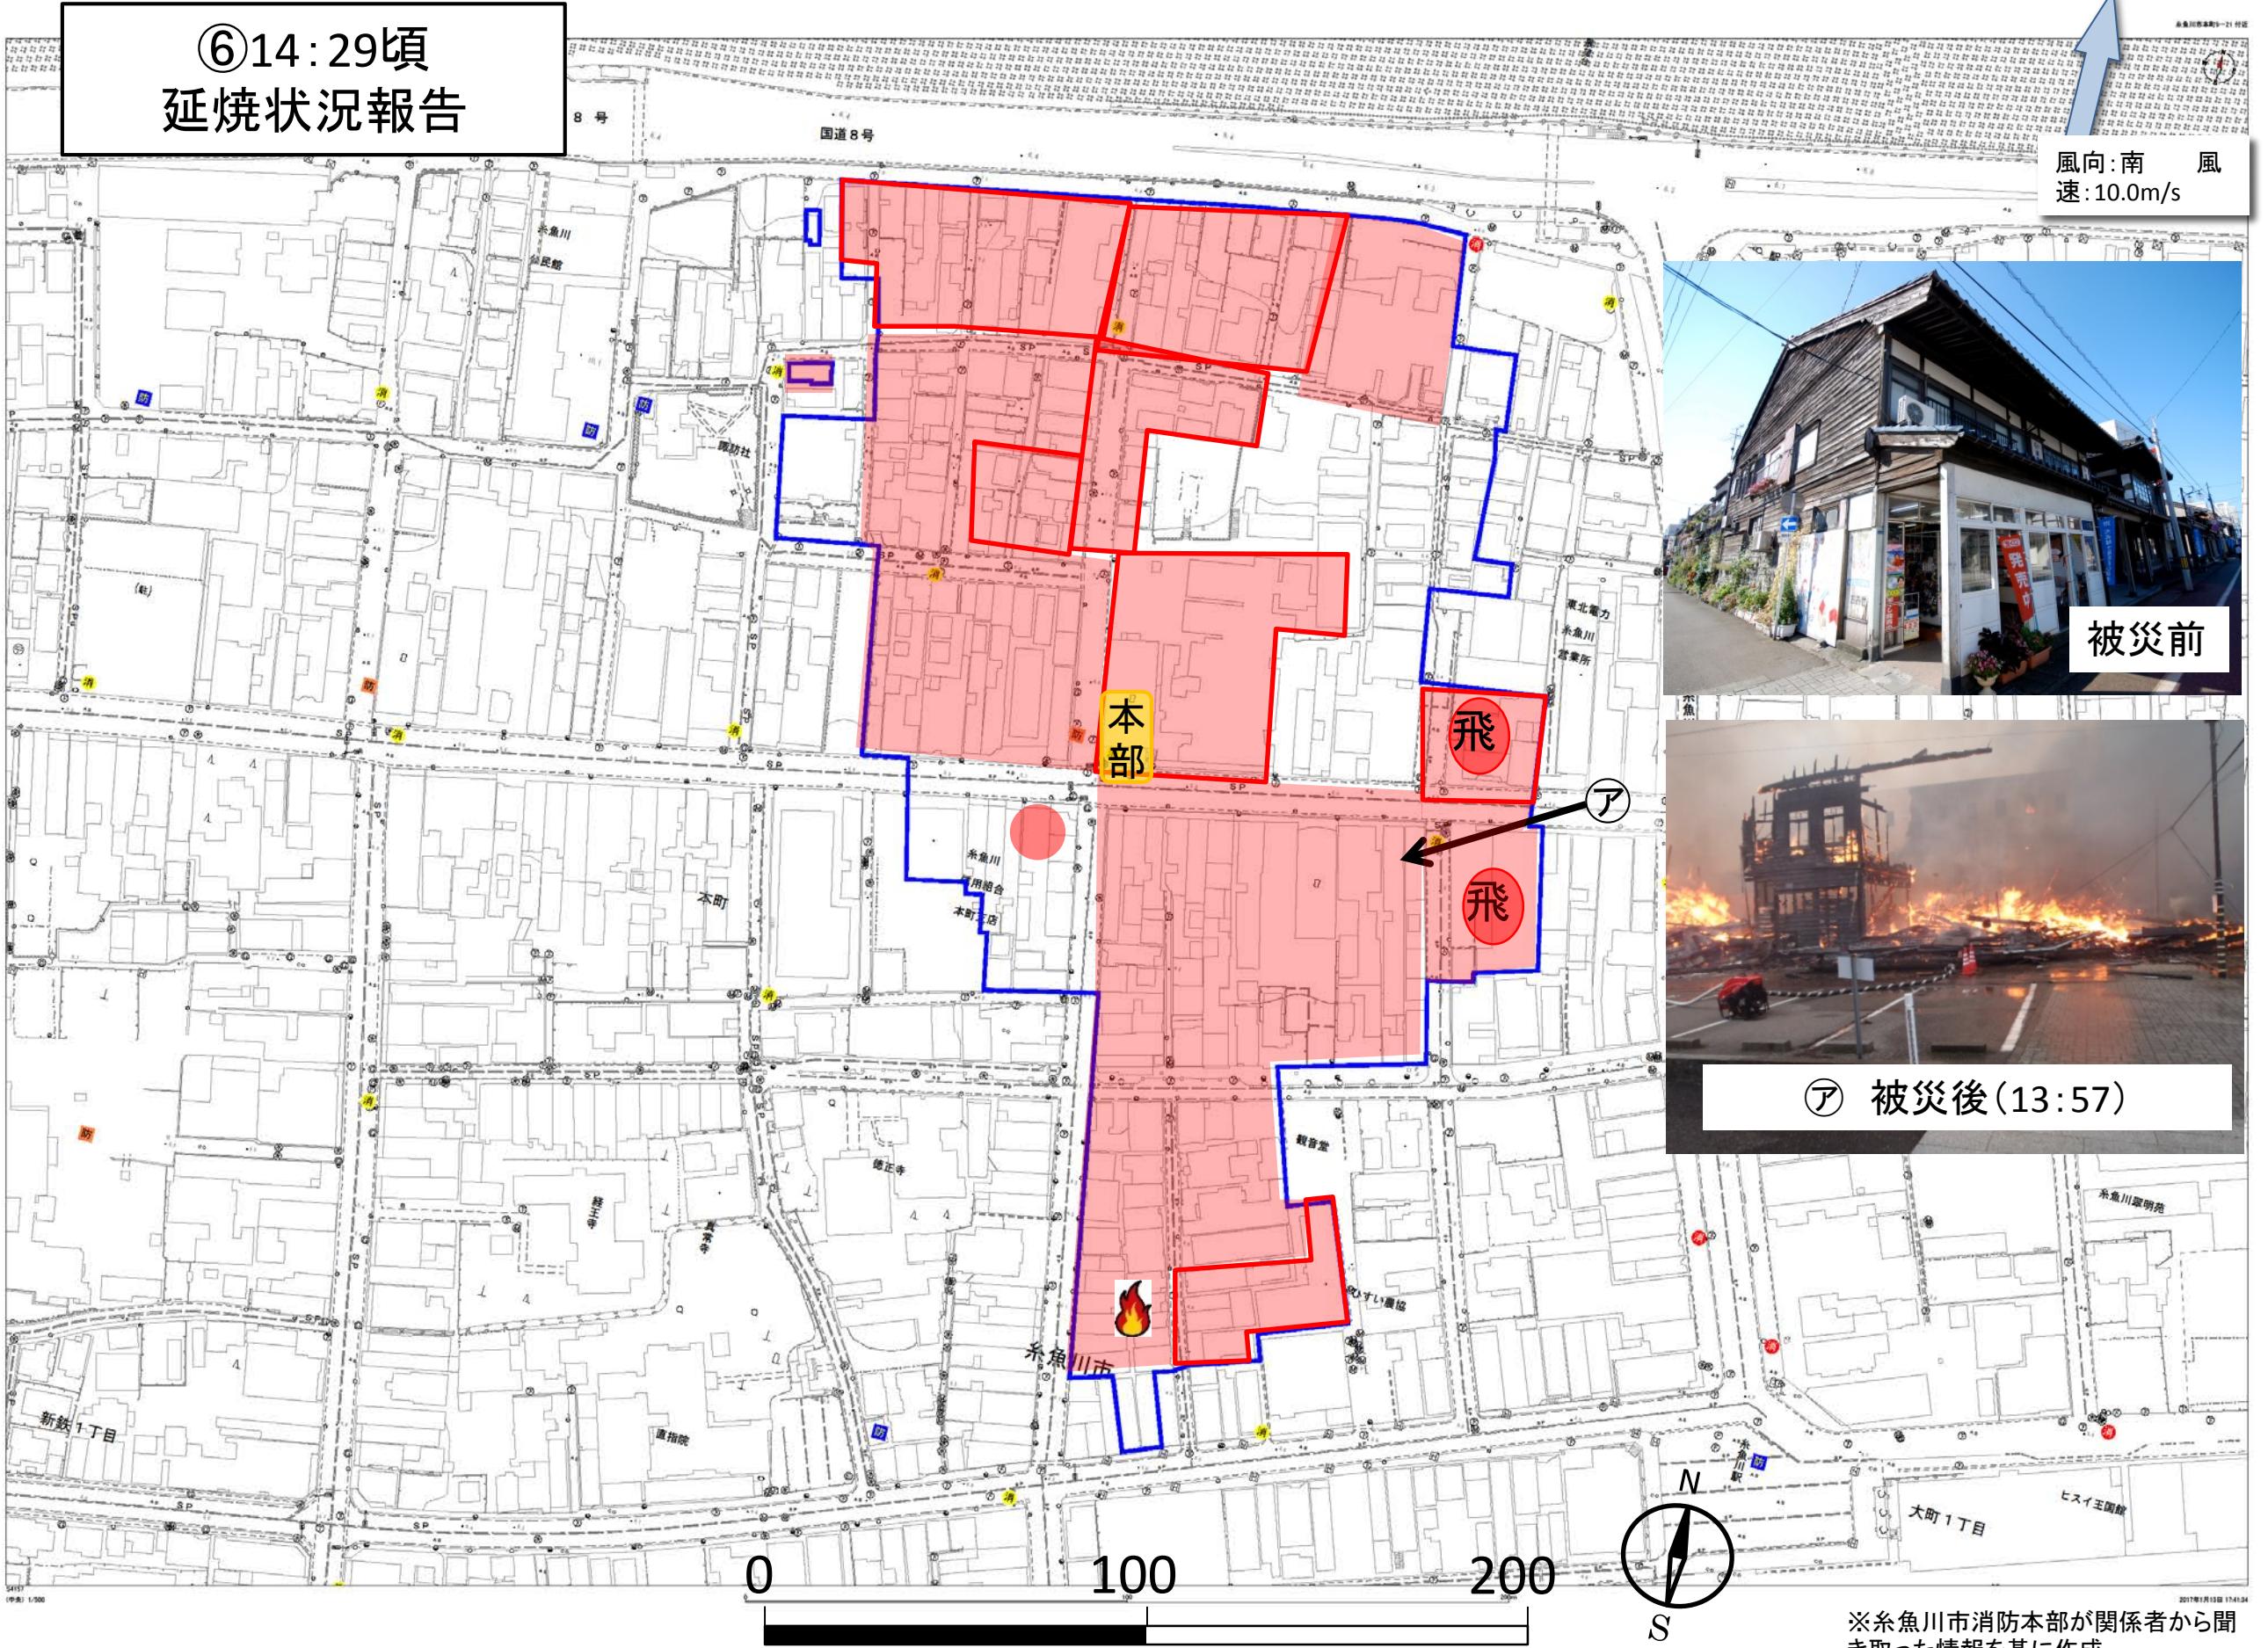
⑥14:29頃 延焼状況報告

風向:南 風速:10.0m/s

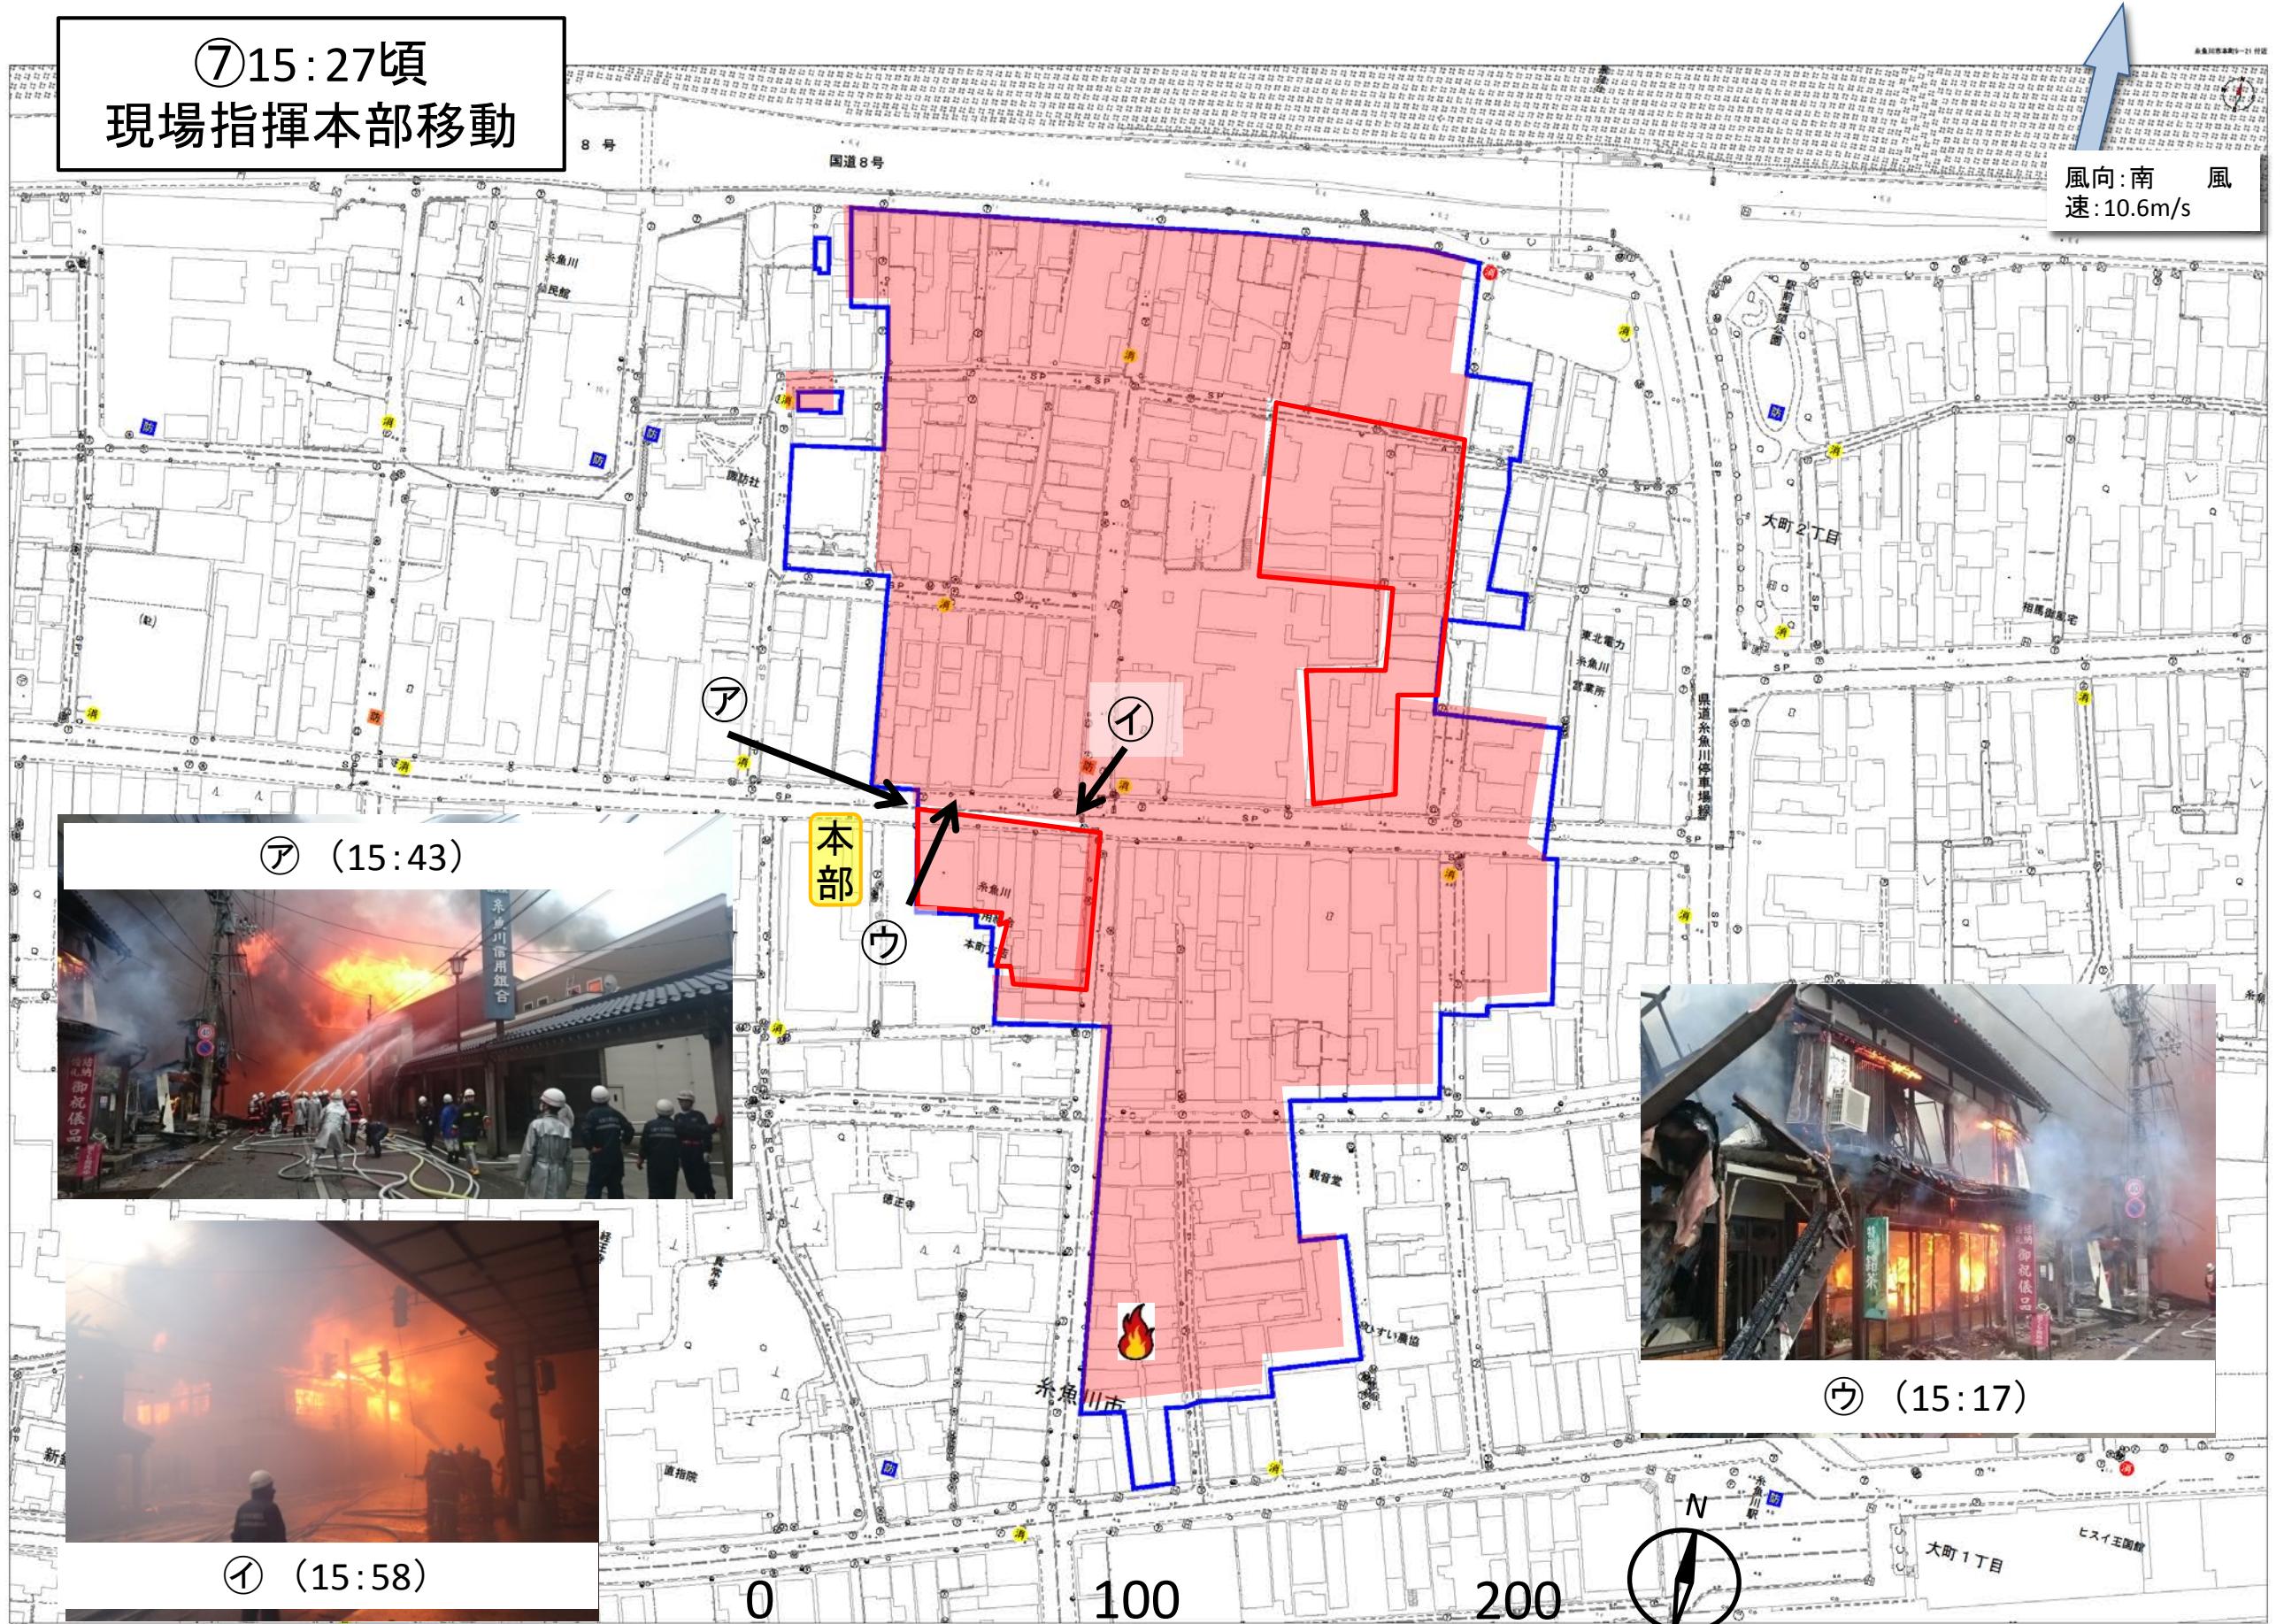
⑦15:27頃
現場指揮本部移動

風向:南 風速:10.6m/s
