延焼拡大状況図

※糸魚川市消防本部が関係者から聞き取った情報を基に作成

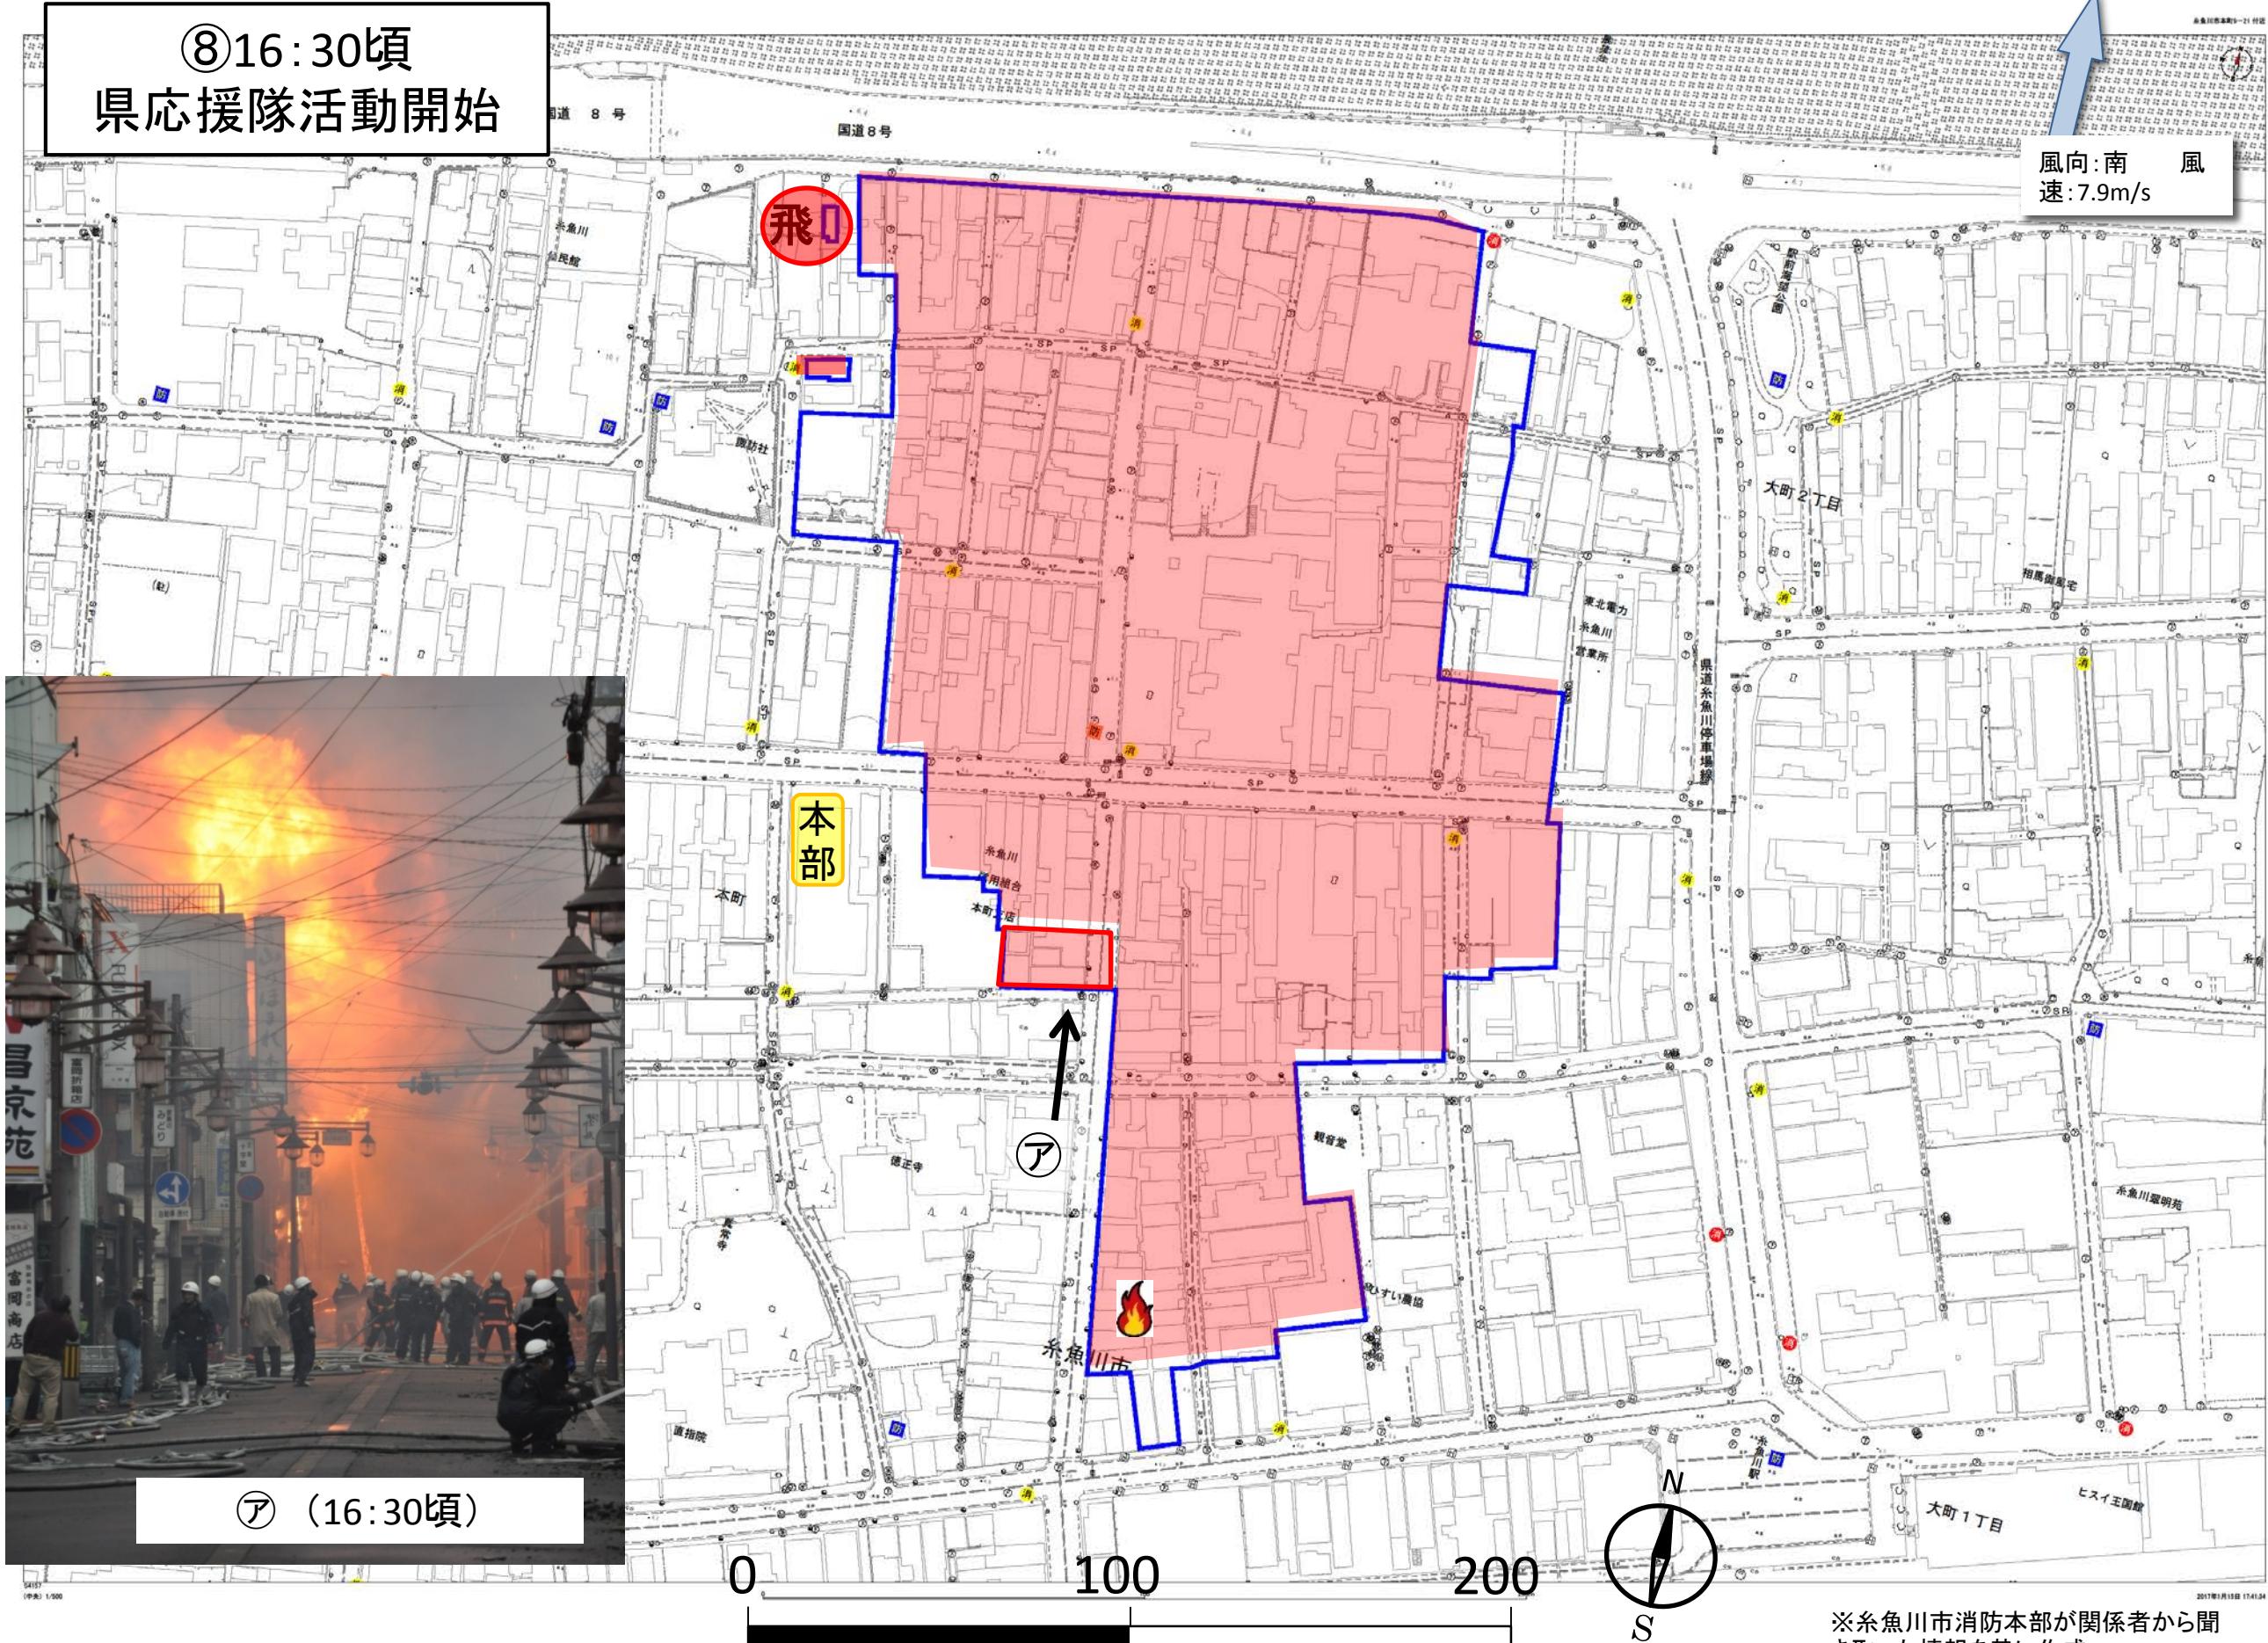
⑧16:30頃
県応援隊活動開始

風向:南 風
速:7.9m/s

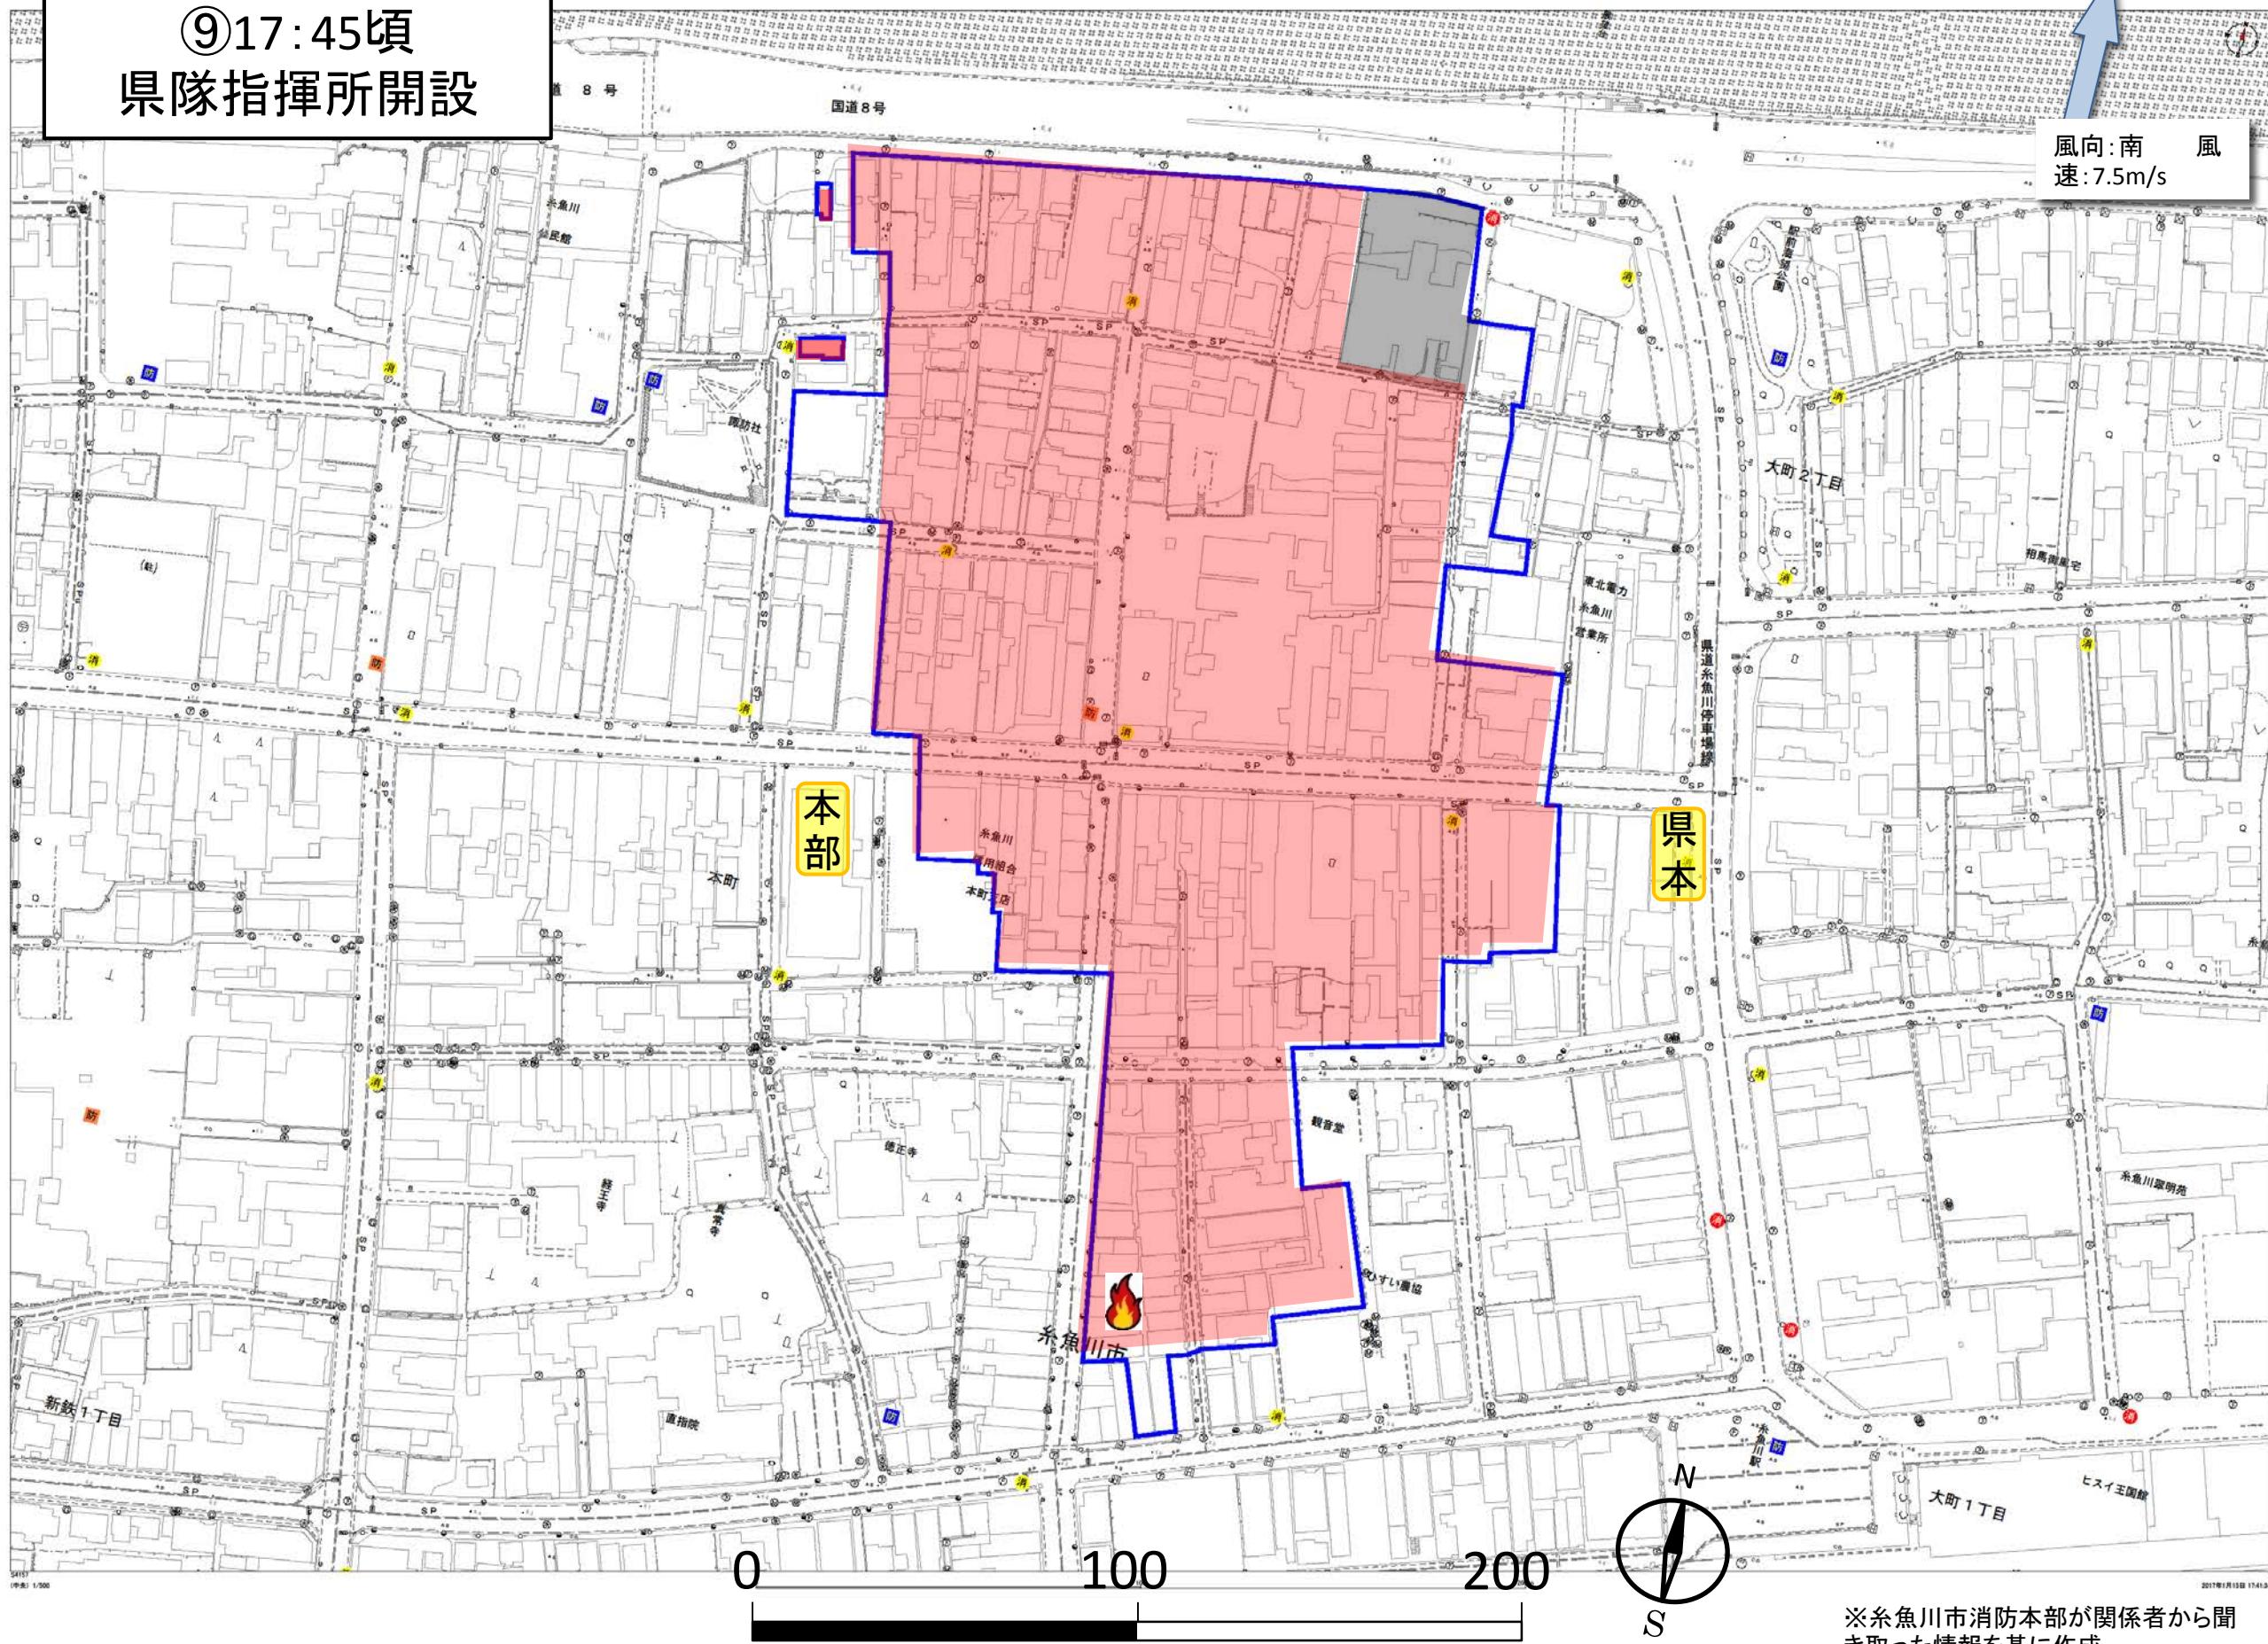
⑨17:45頃
県隊指揮所開設

風向:南 風
速:7.5m/s

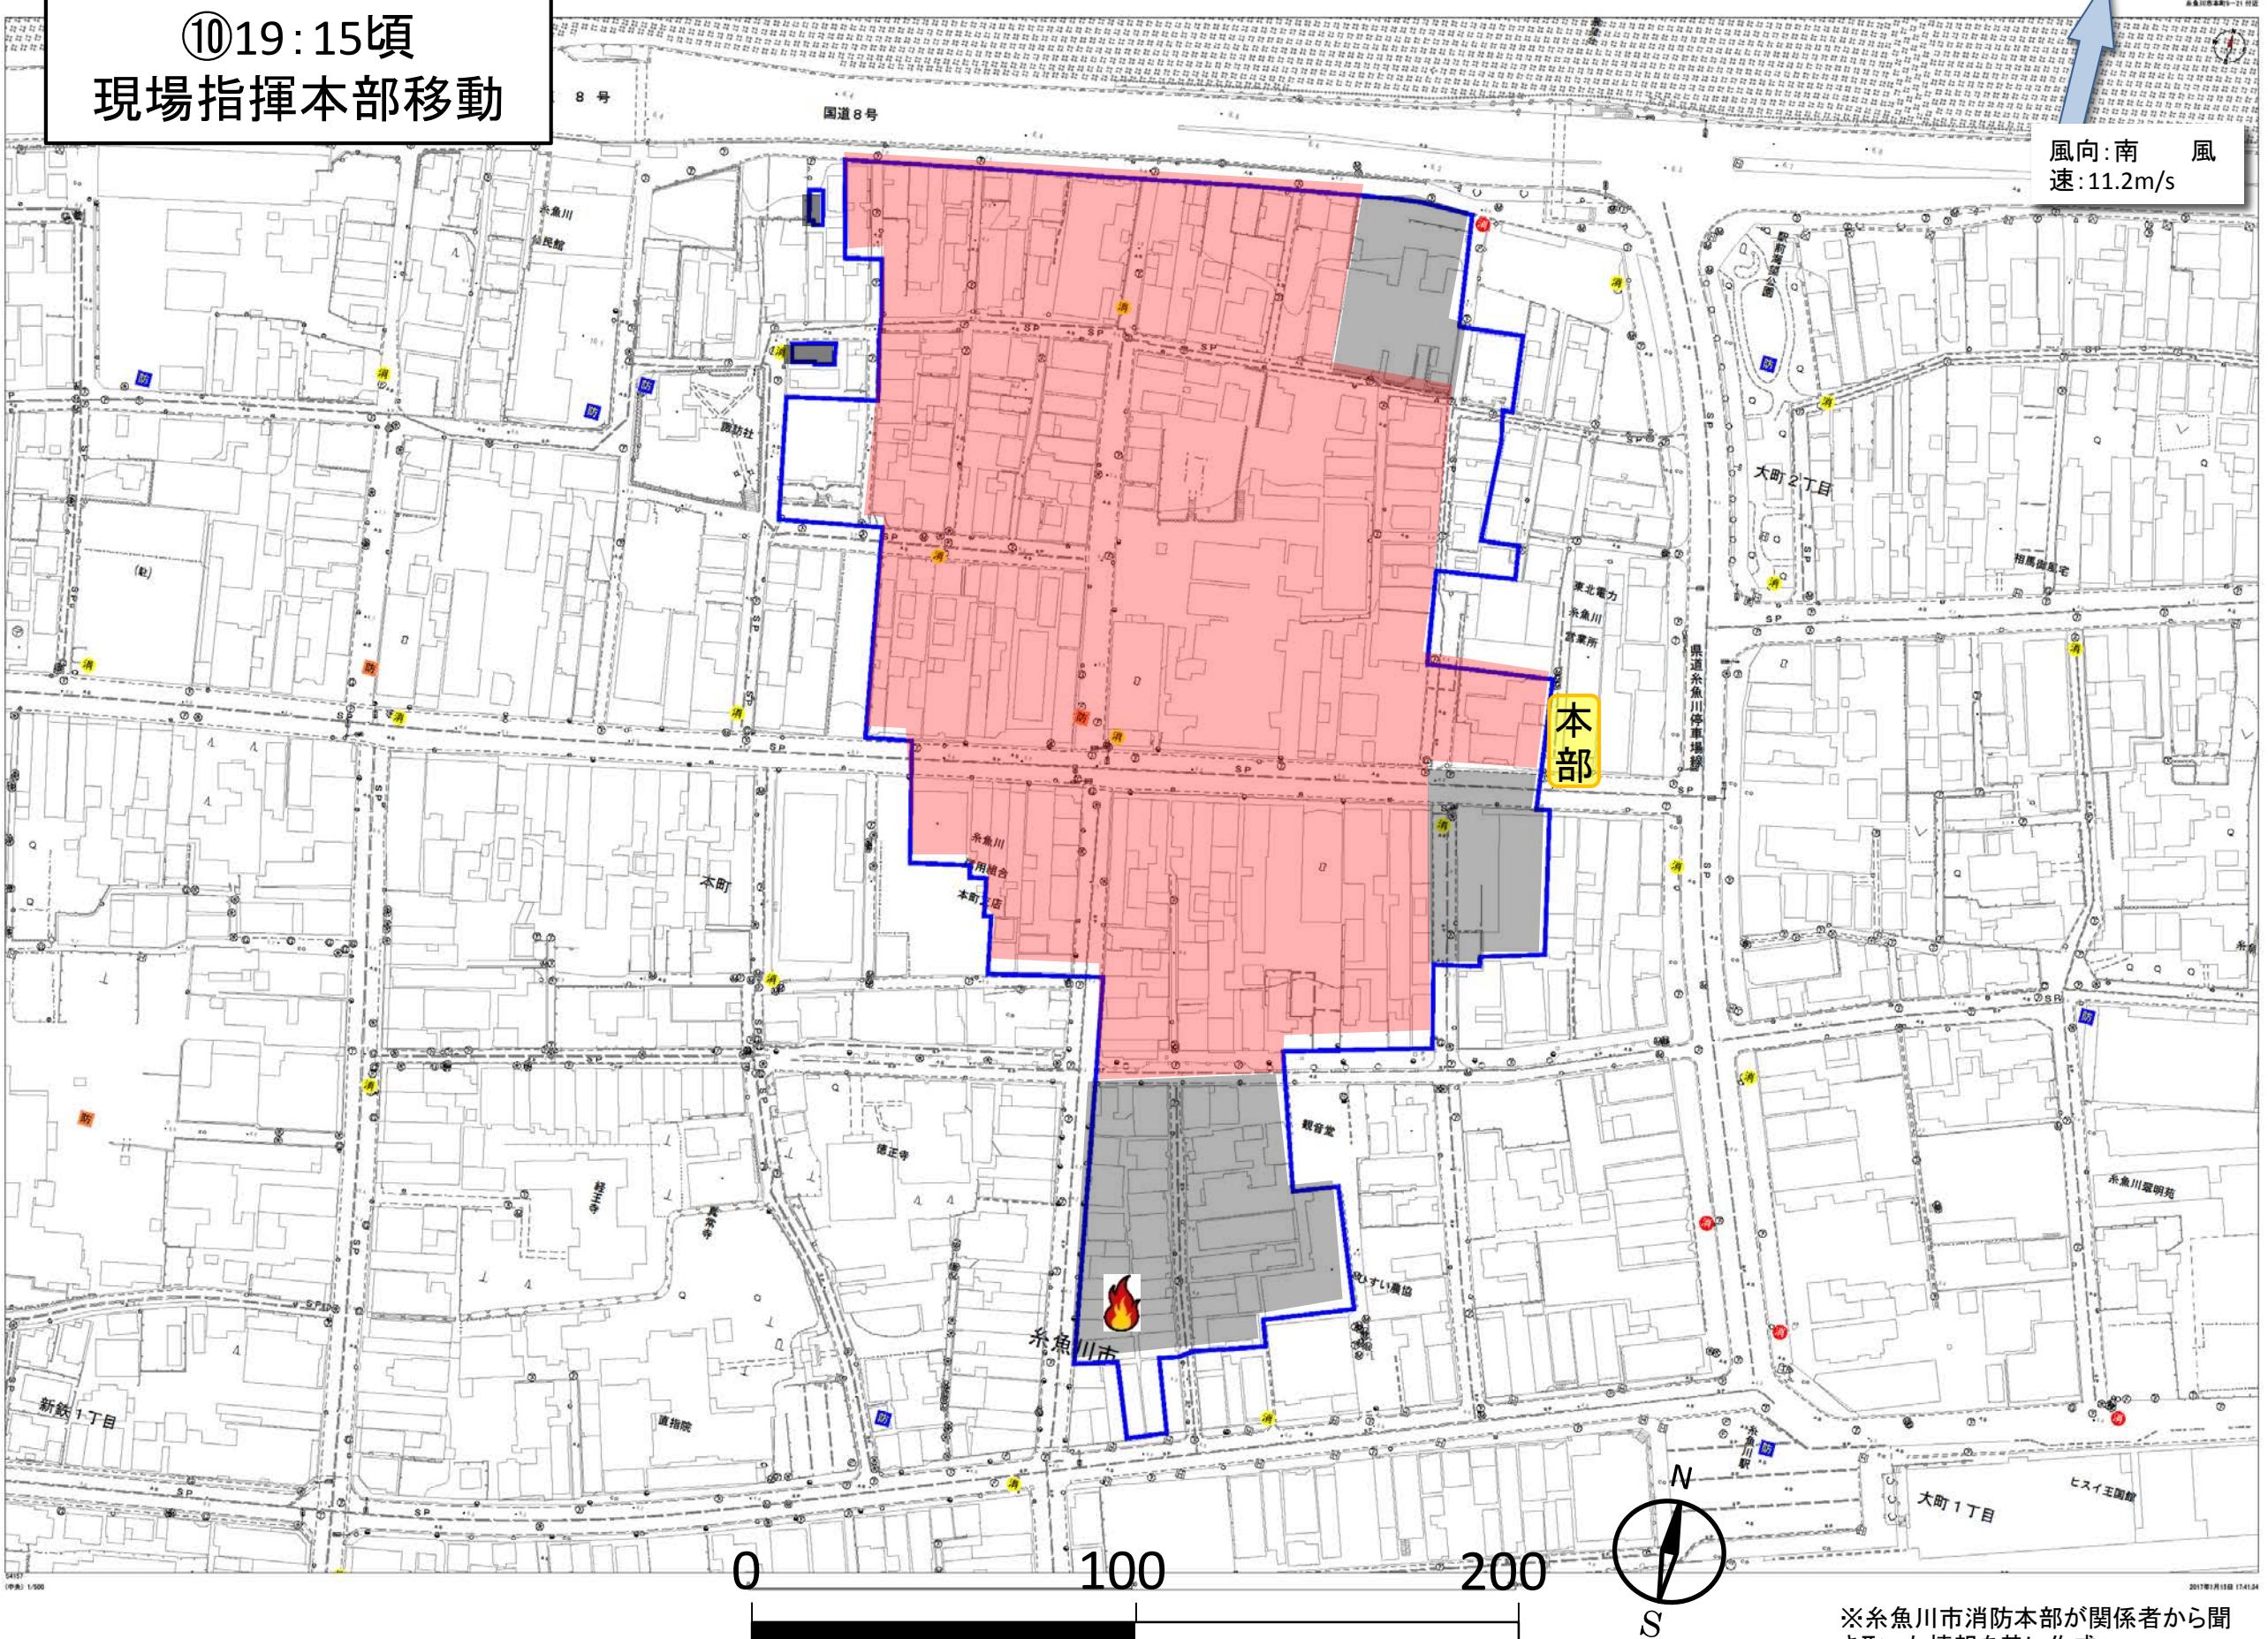
⑩19:15頃
現場指揮本部移動

風向:南 風速:11.2m/s

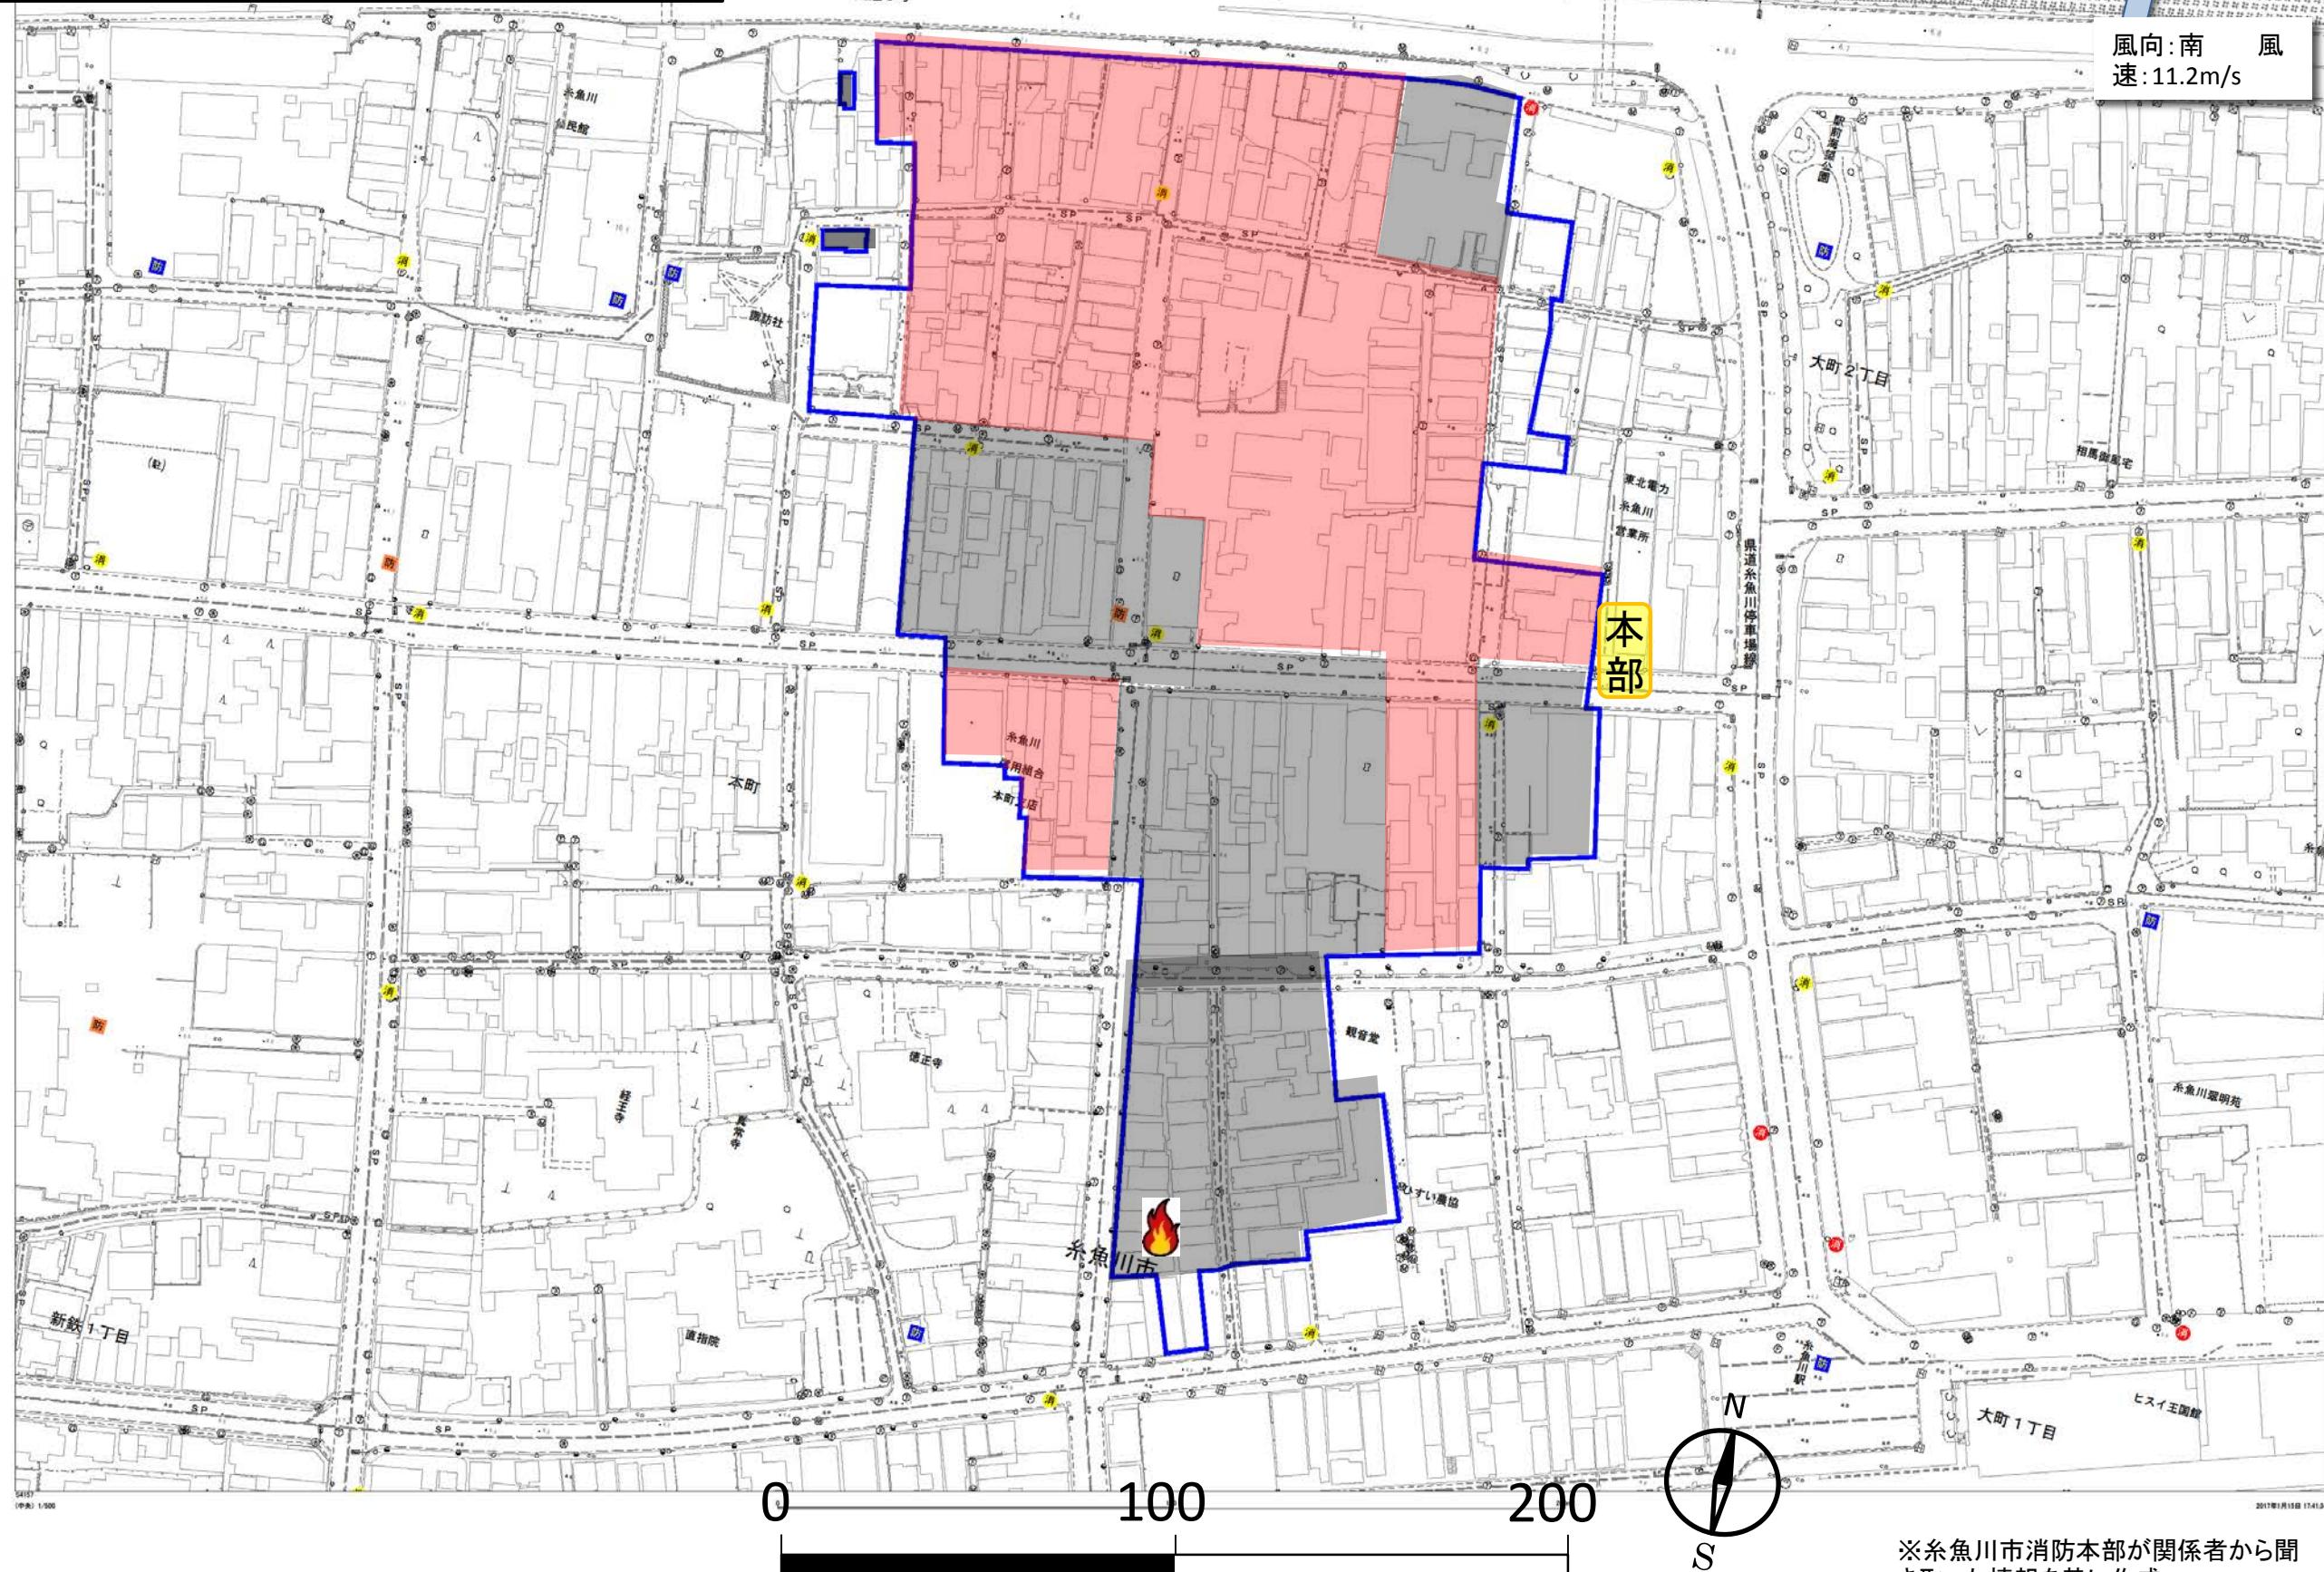
⑪ 19:52頃

緊援隊要請の必要なしと判断

風向:南 風速:11.2m/s

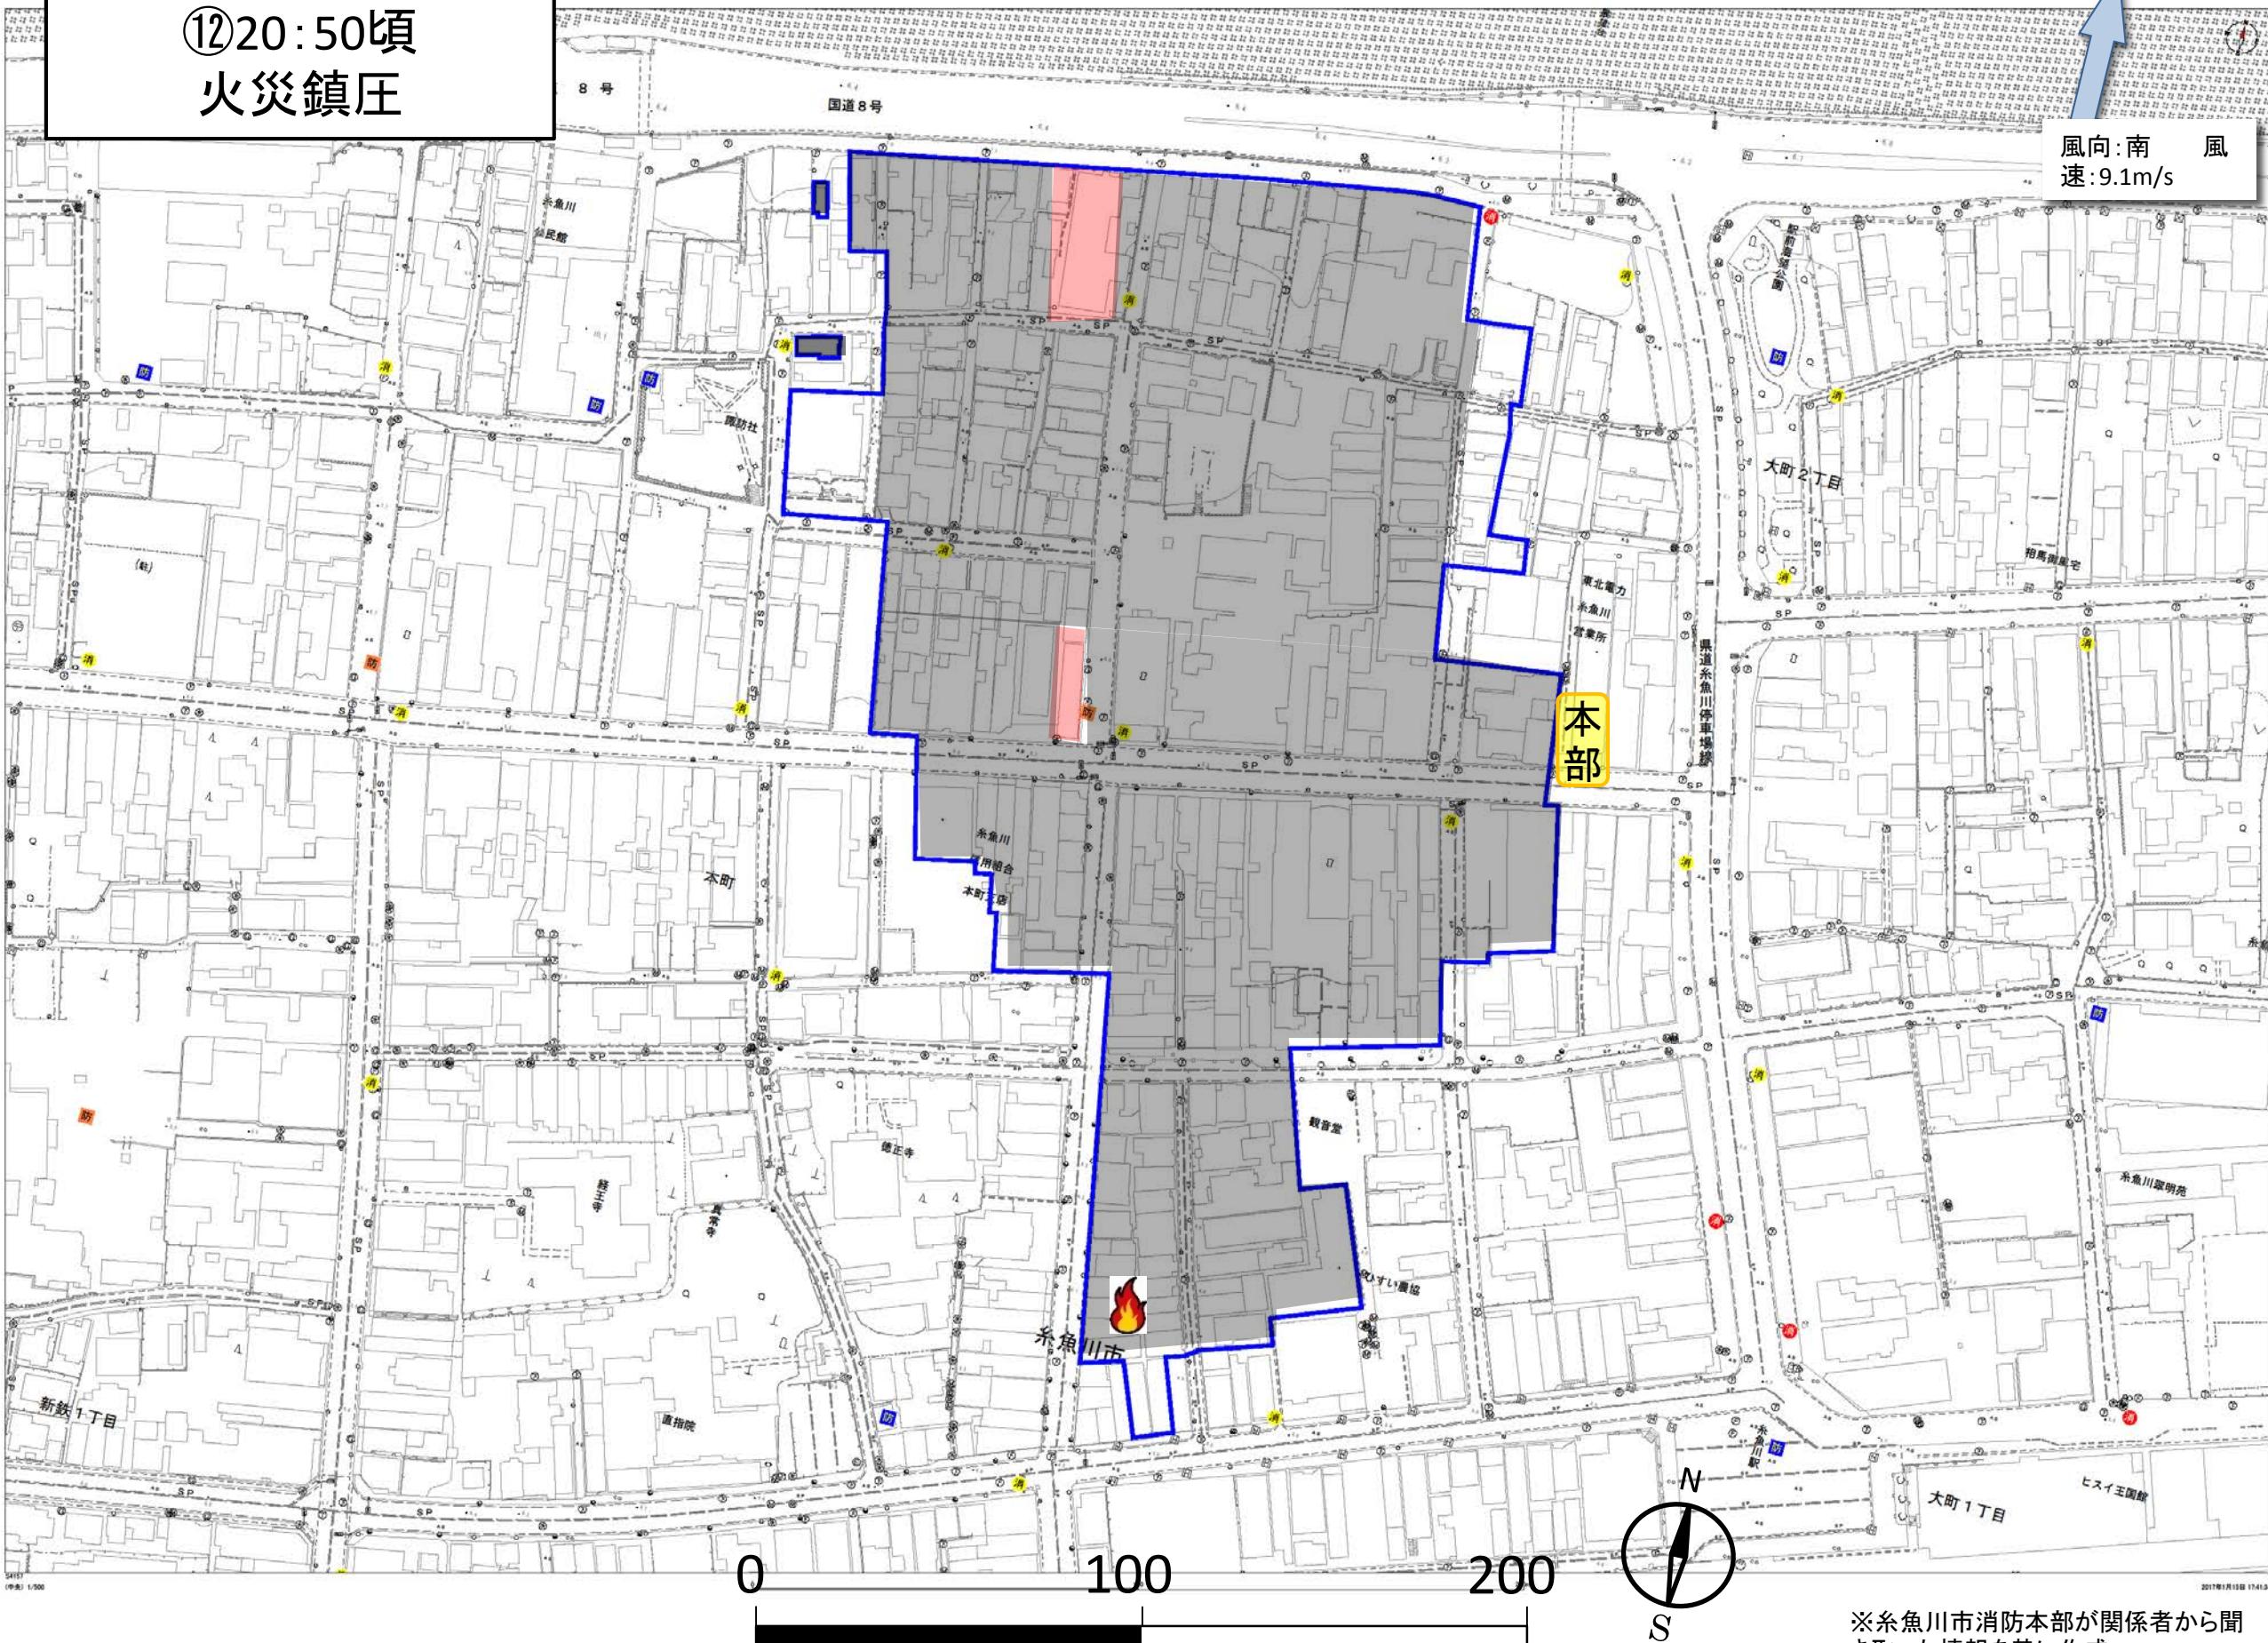
⑫20:50頃
火災鎮圧

風向:南
風速:9.1m/s
