# 糸魚川市大規模火災における 飛び火の状況について(補足)

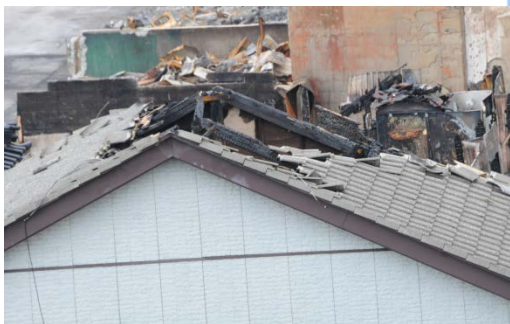
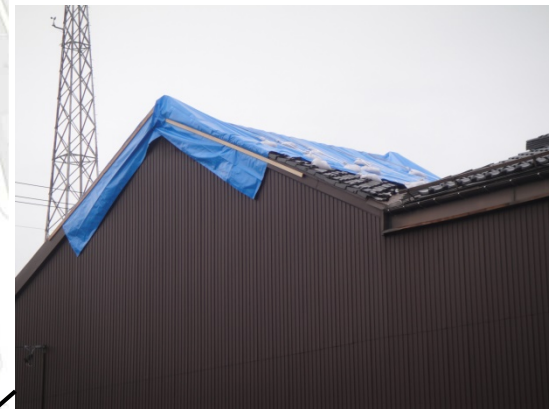
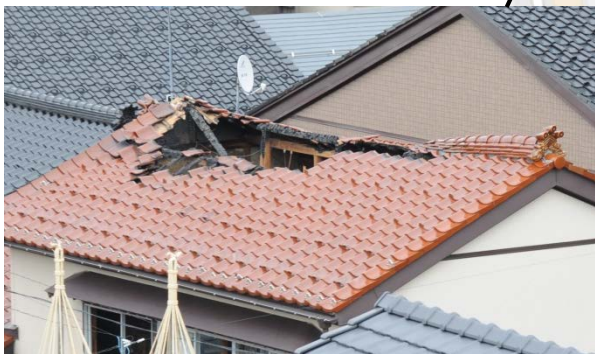
# 飛び火した建物の位置・構造(推定)

※消研の現地調査にて直接収集した情報、糸魚川市消防本部・住民からの聞取情報、Google map、糸魚川市の航空写真等を基に、位置・構造を推定

- ・焼失や避難のため当時の情報は少ない状況
- ・現地で視認できた焼損の様子(屋根頂部を中心に上方から延焼)、住民からの聞取情報(屋根から白煙のようなものが見えた後、炎が上がった)からは、瓦屋根の隙間から火の粉が侵入し着火した事例のあることが示唆

- ▲ 瓦屋根+木造
- ▲ 屋根(不明)+木造
- ▲ 瓦屋根+木造/土蔵(近接の建物を並記)

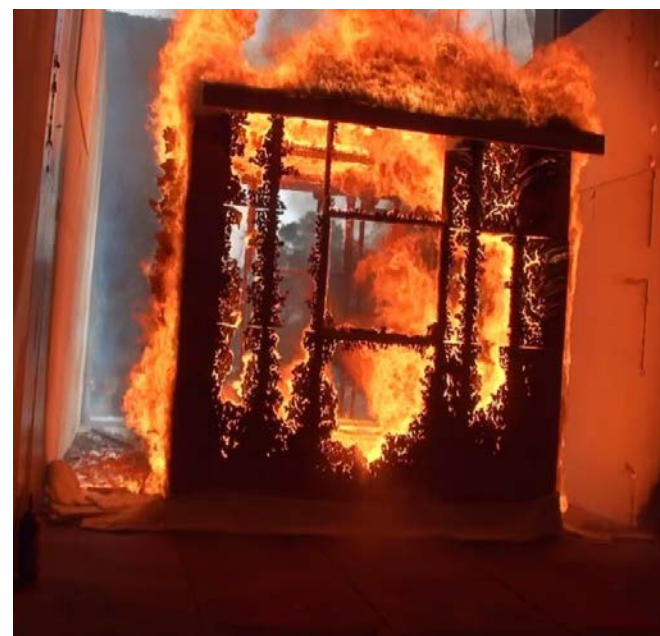
# 家屋から発生する火の粉に関する実験データの例

- × 簡易家屋実験
  - 実大家屋実験 (4m)
  - 実大家屋実験 (18m)
- <簡易家屋実験>  
火災風洞にてOSB合板と2x4のみで作成した家屋を用いた実験(風速6m/s)。写真は実験の様子
- <実大家屋実験>  
実在の家屋を対象とした実験(風速6m/s程度、放水あり)。距離(4m・18m)は家屋～採取地点の距離

本実験の例では、90%以上の火の粉は  
質量1g以下、投影面積 $10\text{cm}^2$ 以下

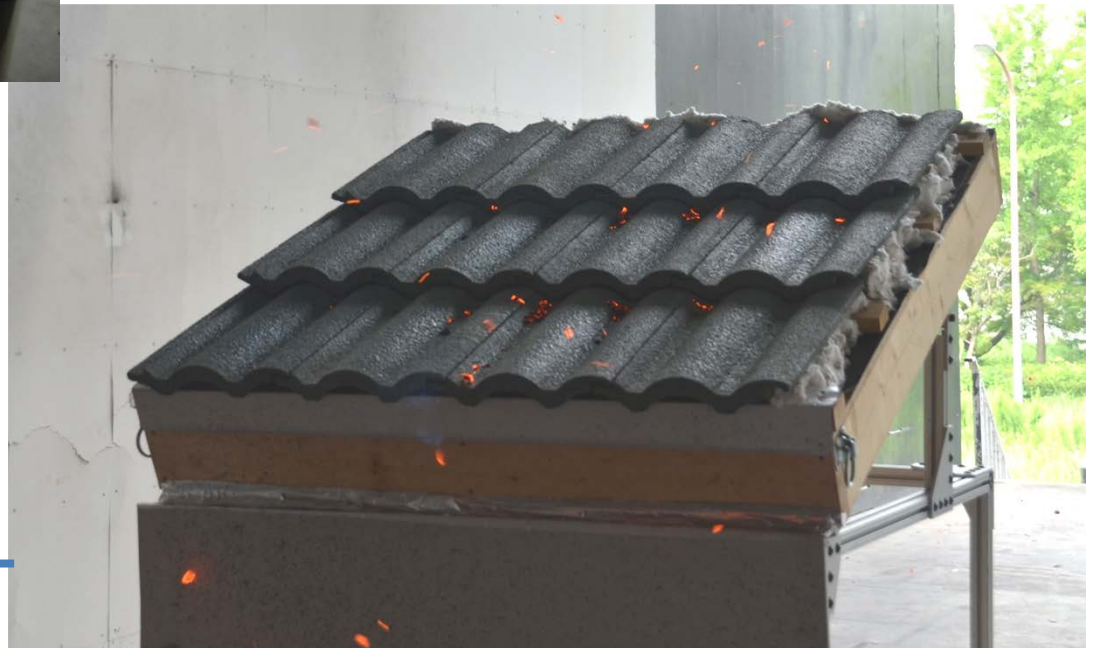
# 飛び火に関する調査研究

消防研究センターでは、建築研究所及び米国NISTとの共同研究により、飛び火に関する調査研究を実施中。  
⇒糸魚川市大規模火災を踏まえ、種々の条件(屋根、可燃物、風速等)により実験を行う等して、飛び火により火災に至る具体的なメカニズム、効果的な対処方法等に関する知見を得ることを目指す。

↓  
火の粉発生装置を用いた  
ベンチスケールの実験  
(於: 消防研究センター)

実大規模の屋根模型による  
風洞実験(於: 建築研究所) ←
