# 大規模な市街地火災の事例

# 事例 1 酒田大火

# 事例 2 稚内市街地火災

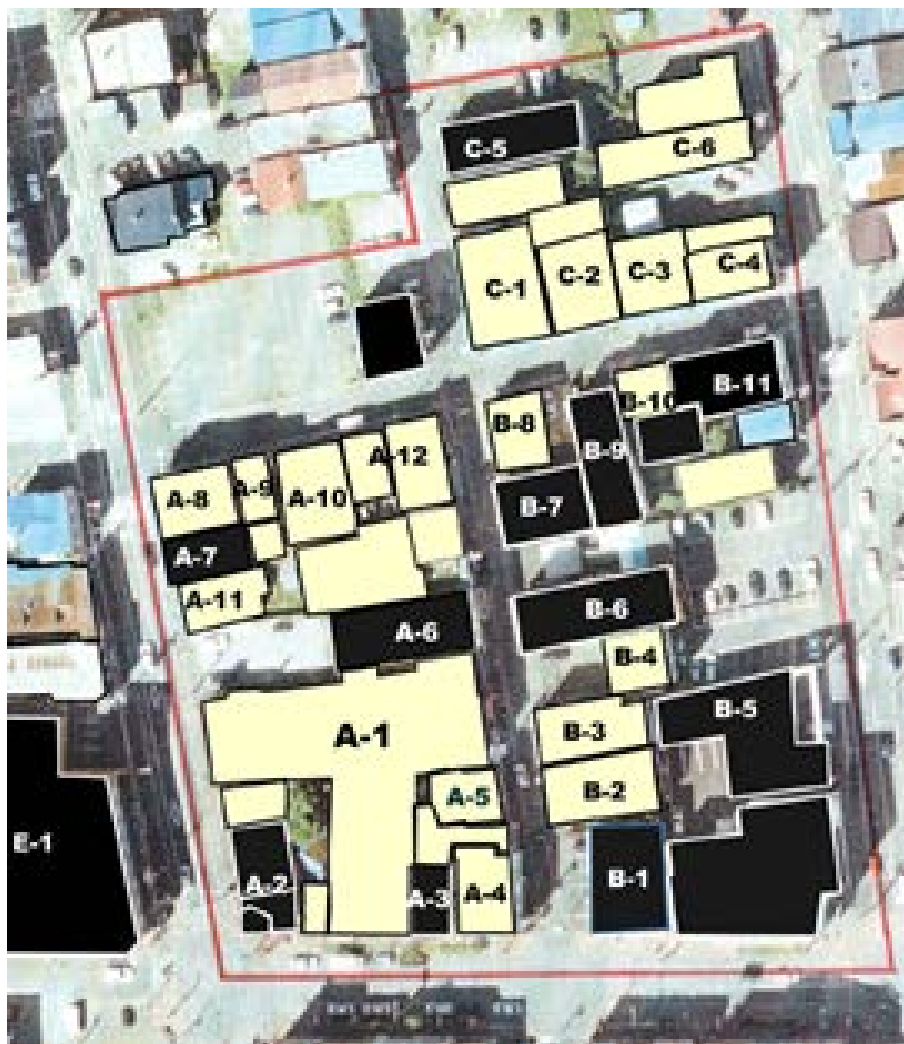
# 延焼区域の被災状況

**B-1** ……黑色は耐火建築

……全焼（赤）

……火害あり（黄）

……人為的半壊（水色）

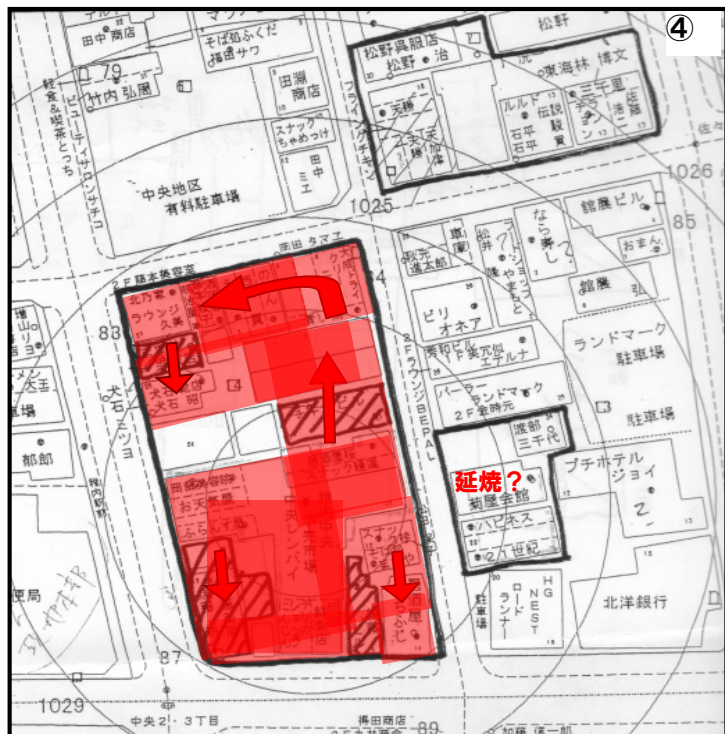
# 延焼拡大の状況（その2）

- 耐火建物である与年久ビルの窓から火が入り、Yビルが燃える。
- Yビルから北方向に火災拡大が起こる。
- 隅にあるOクリーニングが燃える。
- 火災発生区画北側の道路に沿って西側に延焼拡大する。
- このとき、北東延焼区画はまだ燃えていない。

- 北東延焼区画に飛び火し火災拡大する。
- 東側延焼区画の火勢が強くなる

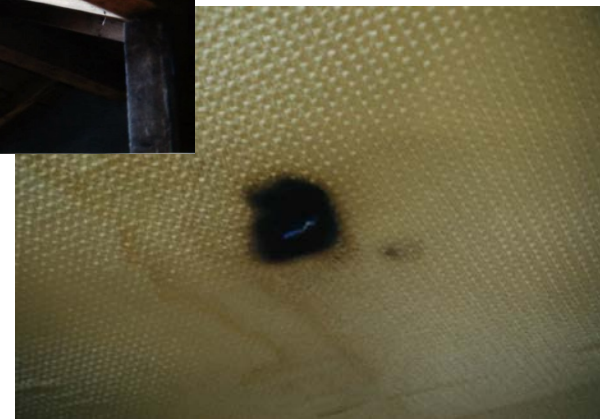
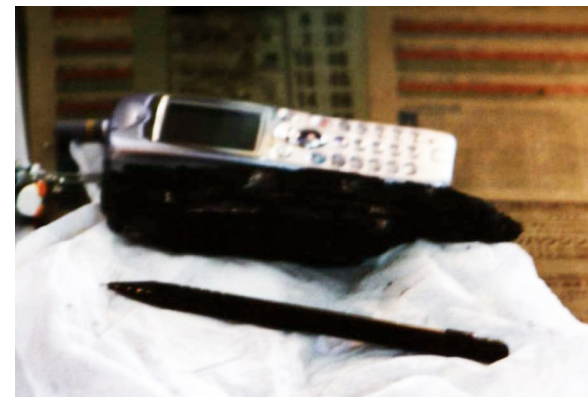
## A dark, low-angle photograph looking up at the wooden beams and rafters of a roof structure. The wood is heavily weathered, with visible grain, knots, and some areas of decay or peeling. The lighting is dramatic, with strong highlights on the edges of the beams and deep shadows in the recesses, creating a sense of age and structural complexity.
