# 2月16日出火当日の火災の状況及び活動状況① 資料1-6-1

# 2月16日出火当日の火災の状況及び活動状況②

# 2月16日出火当日の火災の状況及び活動状況③

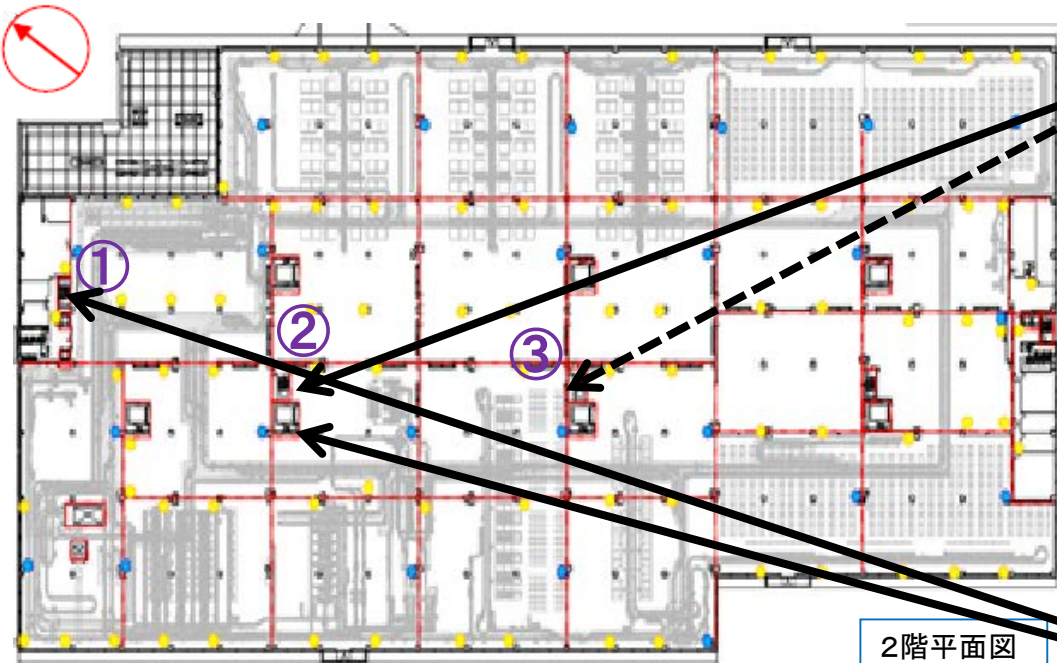
2階平面図

9時43分: 出火建物南東貯水槽に水利部署後、他隊(2台)へ中継送水を実施。

その後、**屋内階段②**より2階へ向かい、富士見1隊と合流。富士見1隊とともに3階へ至るが、ドアは施錠され解放不能。

投光器を持参し、再び2階へ進入。内部はパレット上に積まれた多数の荷物で迷路状態であり、また、濃煙等で進入不可能。(内部に炎は確認できず)

指揮隊より**屋内階段③**へのホース延長下命をうけ、**屋内階段③**より2階へ進入。内部に炎及び熱気は感じられず。

さらに、3階へ至るが、ドアは施錠され解放不能。1階へ戻りホース整理と富士見隊への資機材搬送支援活動を継続実施した。

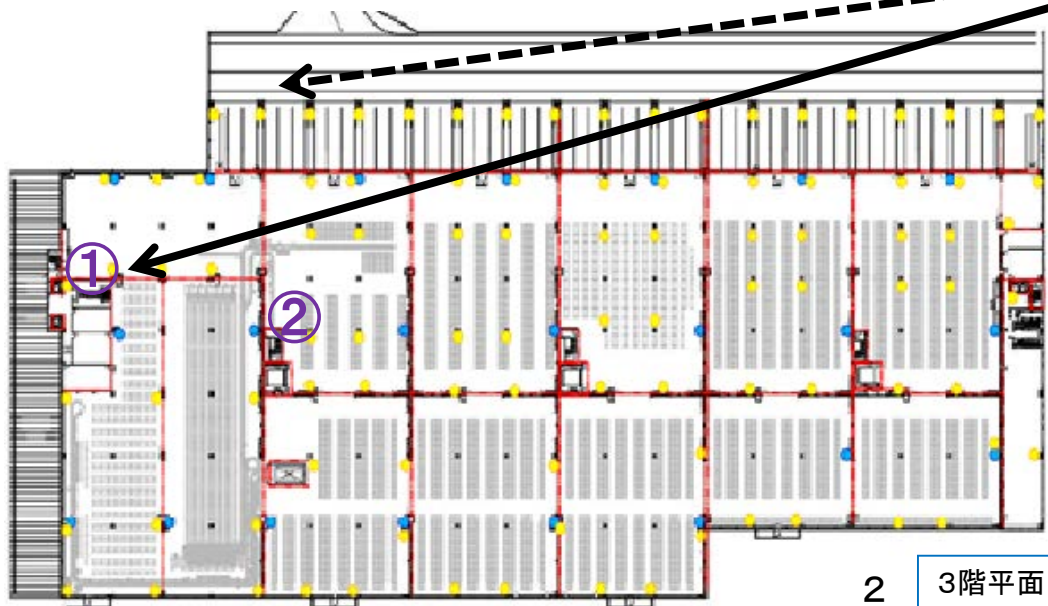
3階平面図

9時43分: 北側玄関より**屋内階段①**を使用し2階及び3階へ向かい、放水活動を実施。(室内に炎を確認)

その後指揮隊より**屋内階段②**へホース延長の下命を受けるが、濃煙熱気により進入不能。

12時00分頃: 3階東側北よりへの放水活動のためスロープ下へ部署。消防団から中継受水しスロープから3階へホース延長すると、前室のシャッターは解放され火炎が噴出していたため、1線2口にて消火活動を継続実施した。

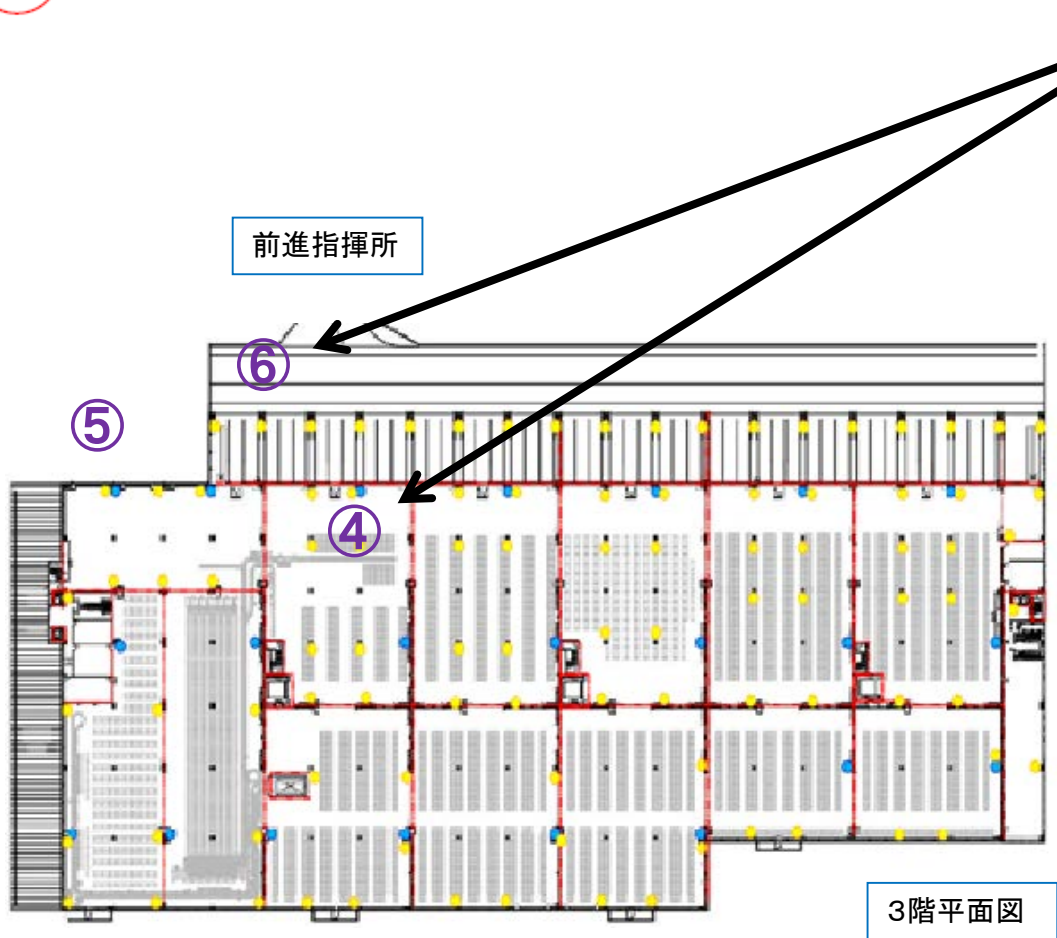
11時24分:建物南東側へ到着、  
11時30分:スロープ下部に部署しているふじみ野2より65mmホース9本延長、⑥付近より50mmホース2口にて南側への延焼防止活動を継続実施した。  
14時50分:建物北寄り⑤付近の東側開口部より内部は延焼中で火勢が強い。50mm1口にて南側への延焼防止と併せて3階部分の火勢制圧活動を継続実施した。  
19時00分:東側3階スロープ上、前進指揮所に活動方針の伝達後、ふじみ野隊と共に3階東面の北側区画内④の消火活動を継続する。さらに内部を見分するも依然西寄りの奥は火勢が強くラックに積まれた収容物が多量にあり延焼が継続中である。  
20時30分:前進指揮所指揮隊長より建物北側2階⑤のキューピクルへの延焼危険大3階北寄りのトラックヤード⑥から放水活動するように下命を受ける。自隊の位置からは放水距離があるため、ふじみ野2機関員にポンプ圧力を上昇させ、50mm2線にて以降、延焼防止活動を継続した。  
21時30分:活動中、東側3階内部で爆発音と共にスロープ上コンクリート約10cm隆起する。前進指揮所命により活動隊は全隊一時退避する。
