覚知から鎮圧までの活動時系列

平成29年2月16日(木)

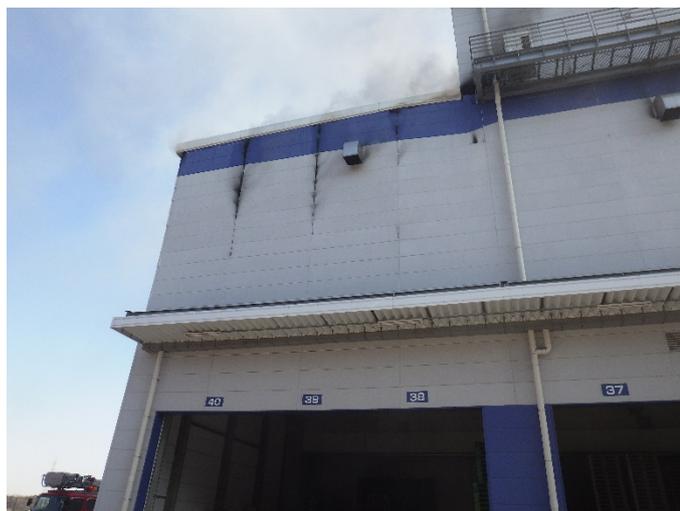
北西角2F部分

北面2F開口部白煙から急速に黒煙、更に火炎噴出、西面2F北寄り換気ダクト2区画から黒煙、更に壁面黒く急速に変色、1F北寄りコンベアから2F北側に進入隊の報告。(2F北側・北西は火炎最盛期、北西角から南へ2区画延焼中、収容物及びコンベア活動障害)

9:40頃

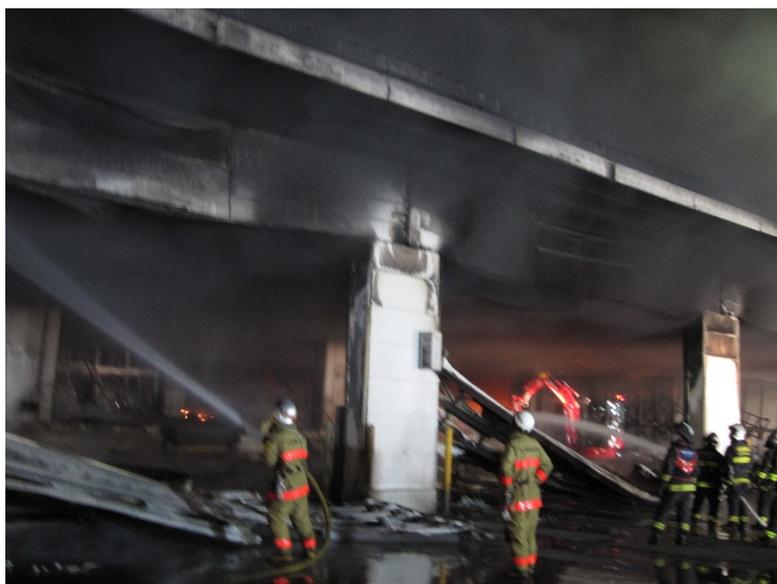
20:00頃
東面3F延焼状況

- 21:30 東面3Fスロープ上、爆発音と共にコンクリート約10cm隆起
東面3Fトラックヤード、スロープ上活動隊は全隊一時退避
- 23:00 埼玉県下・埼玉スマート部隊縮小
- 23:46 第3出場体制解除し第2出場体制へ移行

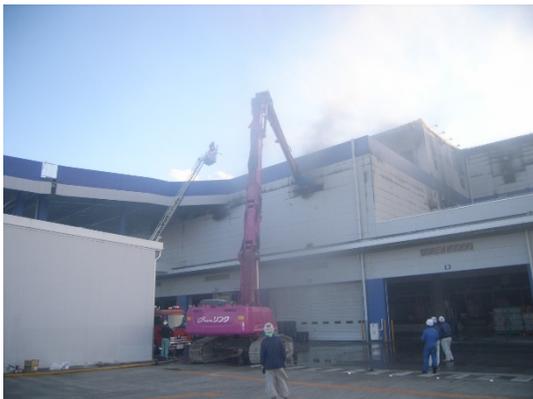
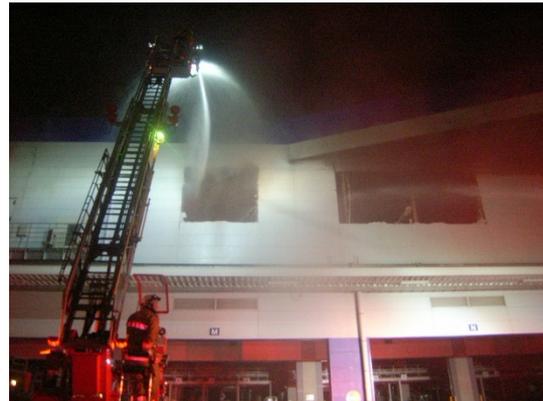
16:48 東面、民間重機により破壊開始

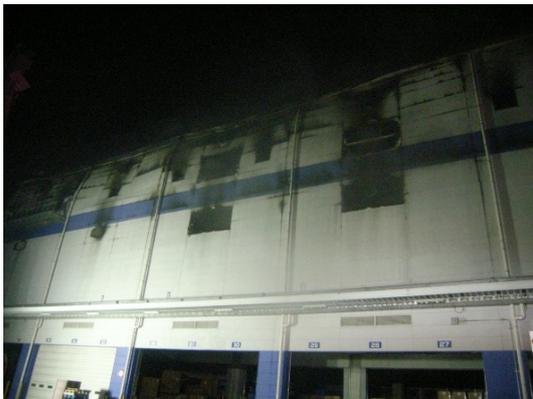
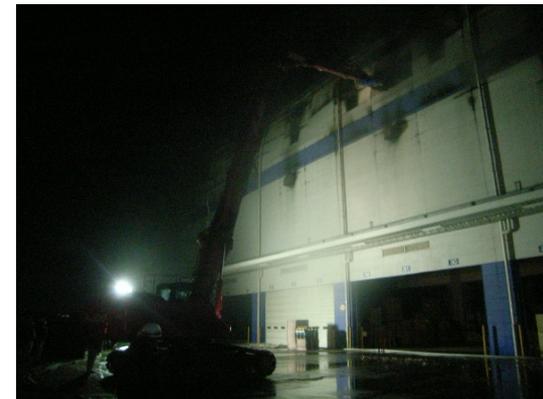
18:25 西面、民間重機により破壊開始

19:35 重機によって破壊した箇所より火炎噴出、各梯子隊放水開始

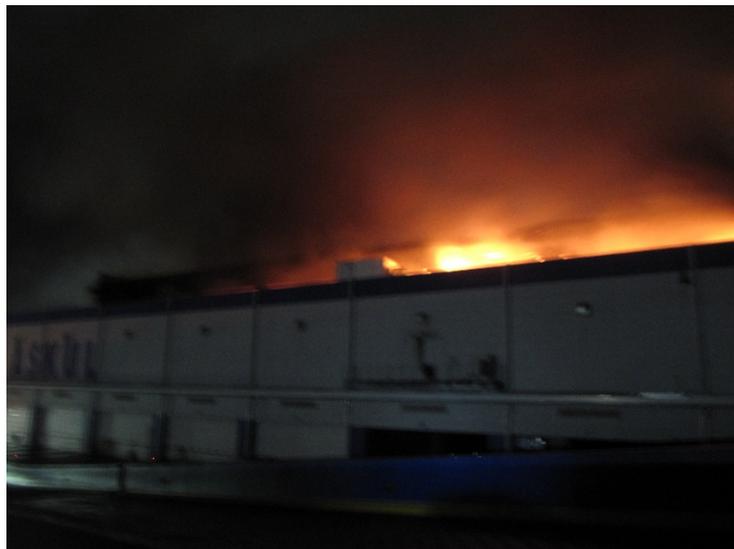
2:20頃
東面3F延焼状況

- 0:13 南東側3Fで爆発音
0:22 2度目の爆発音 (気象情報) 0:10 消防本部気象観測
北北西 平均7.9m/s 最大14.4m/s
乾燥注意報発令中
0:22 現場指揮本部を敷地南西へ移動
全隊一時退避 負傷者なし
0:33 建物東面3F 激しく炎上、南へ延焼拡大中
1:18 第3出場要請
2:20 活動方針：建物南側へ消防力を集中させ活動にあたる。

- 3:33 南側を中心に6口放水開始 梯上放水2 GL放水3 放水銃1
3:59 第3出場体制解除
4:00 活動指示：各隊屋内進入開始
4:10 東面2F：川越L・県南L、梯上放水及び非常用進入口から進入し放水開始
西面：富士見隊建物中央南寄り屋内階段から2F進入
北面：西署隊建物北側屋内階段から2F3F進入
南面：放水銃及びGL放水
