タンク開放検査の合理化に関する調査  
(コーティング上からの溶接線検査)  
超音波探傷による溶接線検査装置の  
調査・開発状況

平成28年12月9日(金)

石油天然ガス・金属鉱物資源機構

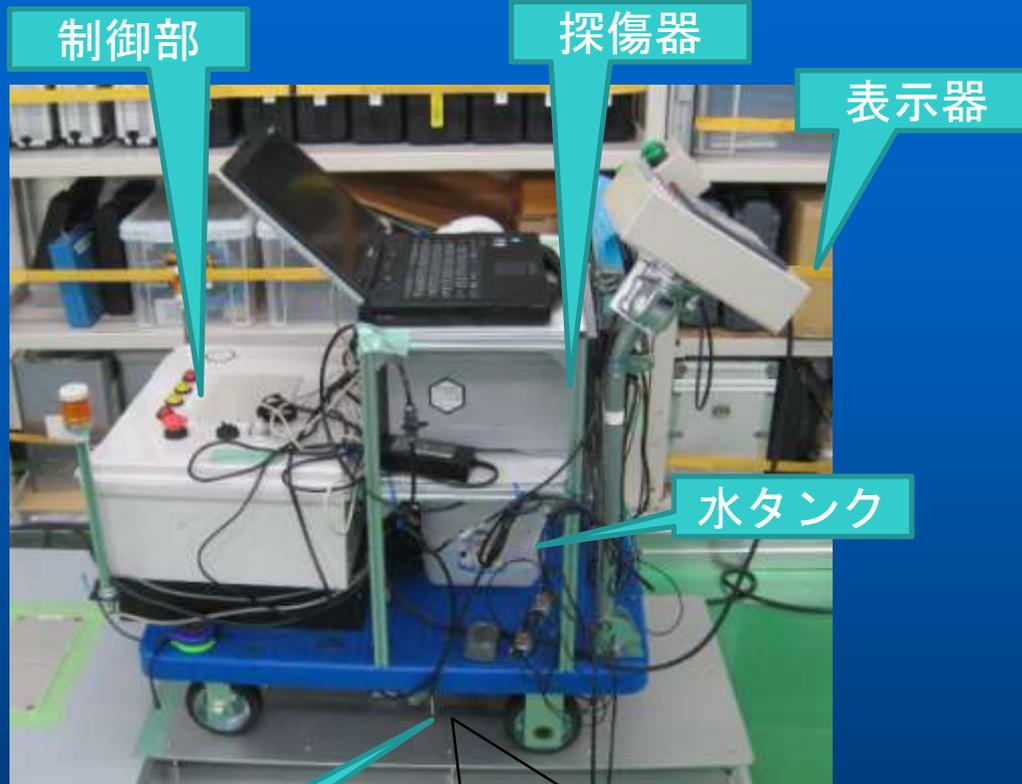
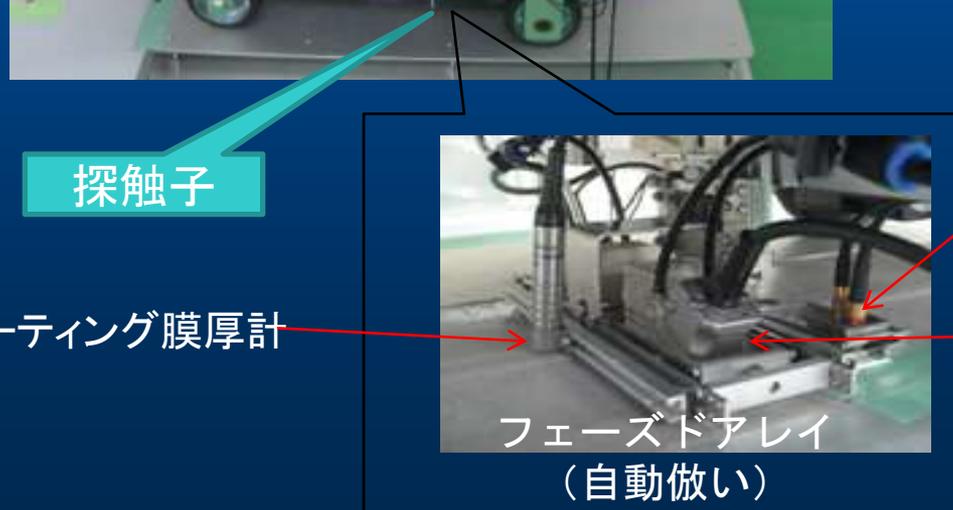
コーティングされた特定屋外貯蔵タンクの底板について、コーティングを剥ぐことなく、高感度の超音波探傷システムにより溶接部の欠陥を確認する装置。

溶接線直交配置一振動子探触子  
(溶接線に直交するキズ検知用)

溶接線斜交配置探触子  
(溶接線に並行するキズ検知用)

- ・外形等：長さ約1000mm、幅約600mm、高さ約800mm、約40kg
- ・探傷システム：フェーズドアレイ探傷のセクタスキャン
- ・溶接線倣い機構：レーザトレース方式（市販の墨出し器レーザ（クラス1M）を溶接ビード中心に灯光して倣う方式（精度50m先で±1mm）
- ・底板の傾き補正：傾斜計搭載による補正
- ・計測速度：50mm/sec（自動走行、15mの溶接線で計測時間が5分程度）
- ・走行速度距離計：エンコーダーによる走行速度・距離測定（分解能：0.1mm）
- ・膜厚測定：電磁膜厚計により測定し、設定した膜厚と異なる場合アラーム表示
- ・接触媒質：0.3mmギャップ法、水の自動供給

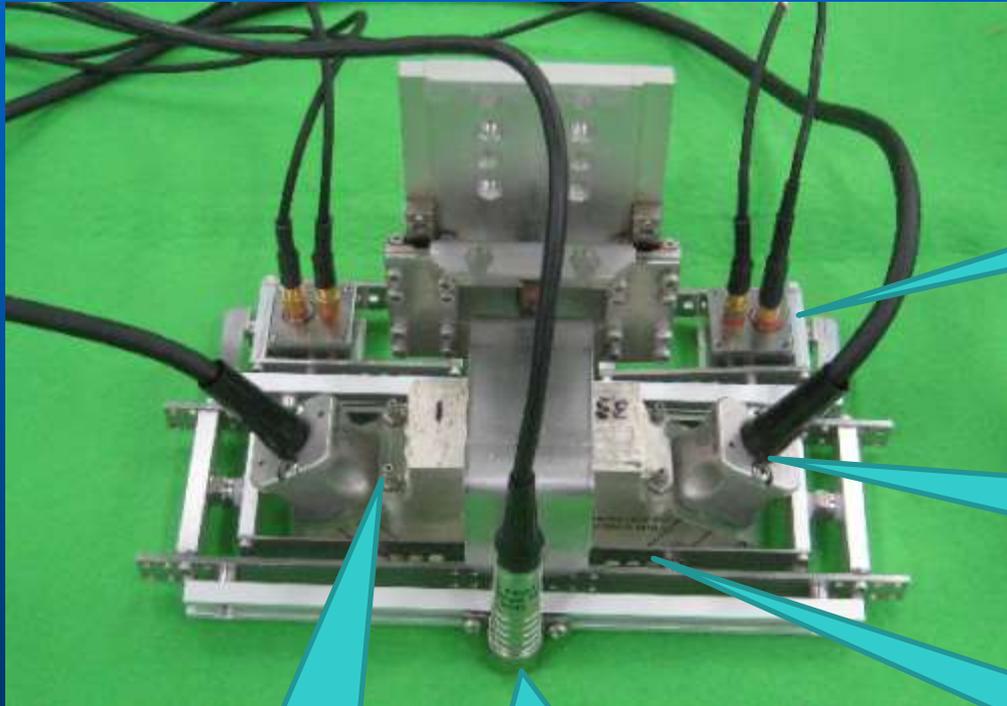
### センサ部

斜交方向キズ検出用の  
斜角探触子

並行方向キズ検出用  
フェーズドアレイ探触子

電磁膜厚計

くさび

カップリング用の水の  
供給口

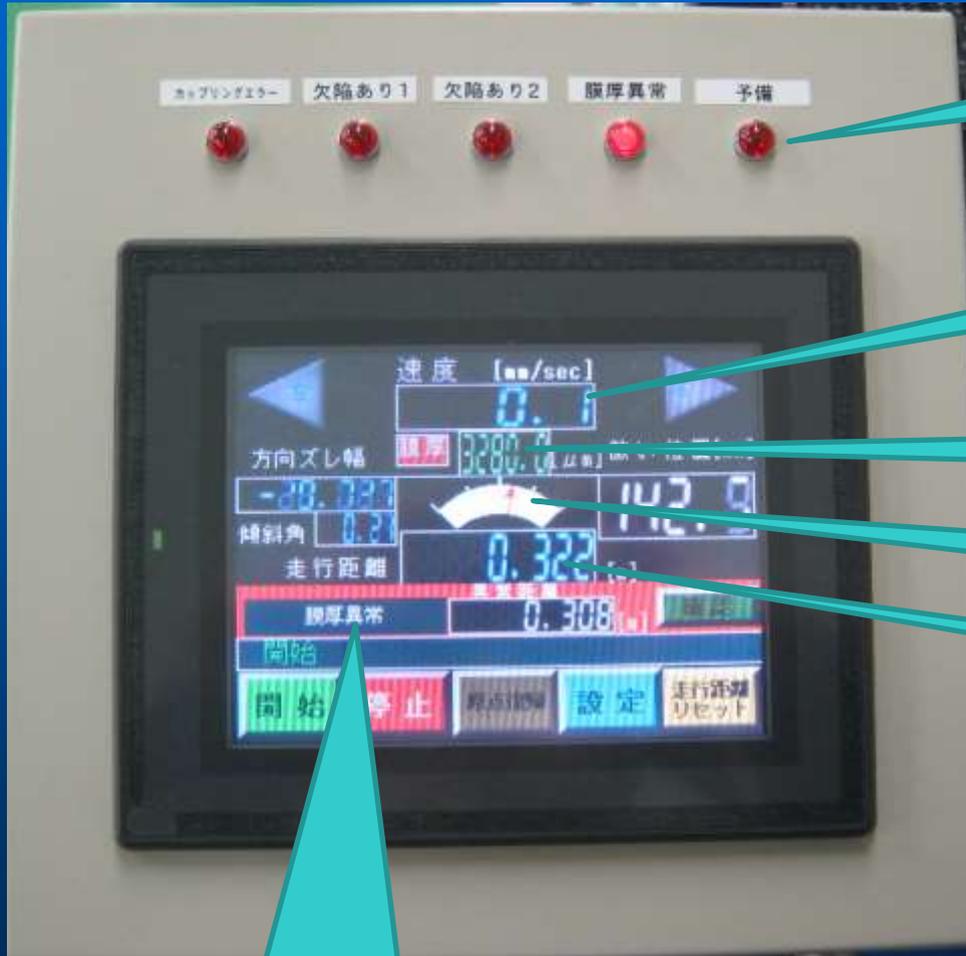
## 制御部

異常警告ランプ

現在走行速度

膜厚表示

レーザーとのズレ

基準からの走行距離

異常発生警告画面  
(膜厚異常の例)

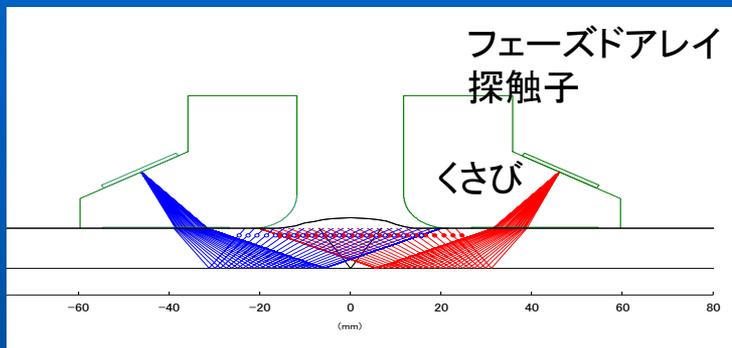
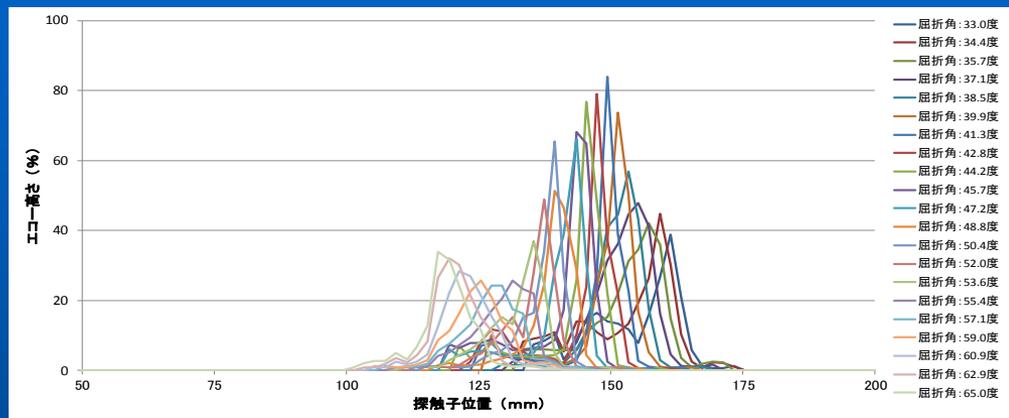
- 溶接線を挟み左右の探触子から超音波ビームを扇状に出すフェーズドアレイ探傷

(線集束ビームによるセクタスキャン)

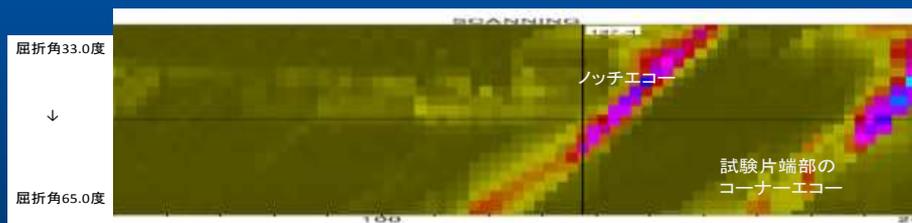
探触子ときずの距離を変えたときのノッチ検出性

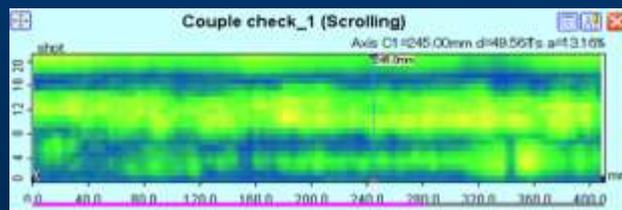
- ピッチ&キャッチによるカップリングチェック

カップリングチェックの例

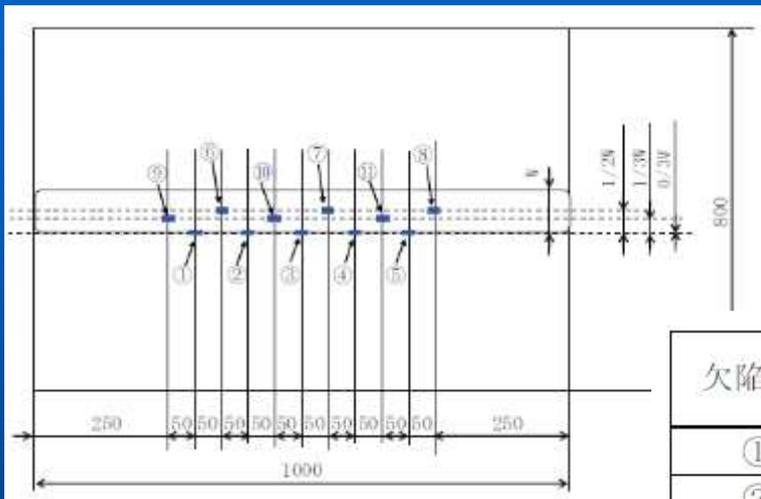
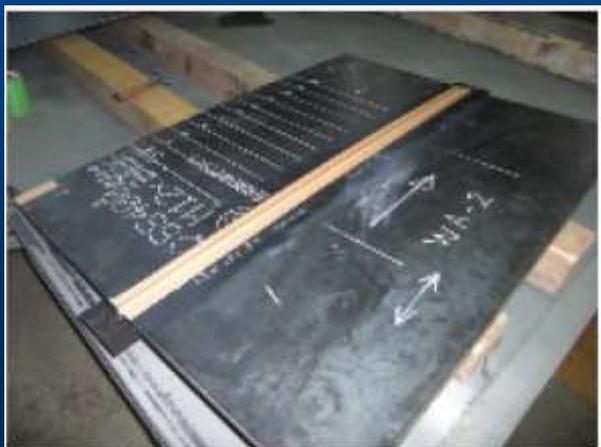
- ・底板厚12mm、当板厚9mm、放電加工による人工欠陥(深さ1~2mm、長さ3~6mm)
- ・試験体は、塗膜厚さ600 $\mu$ mと1000 $\mu$ mのもの、表面に凹凸を施した塗膜厚さ600 $\mu$ mの3体

欠陥No.	欠陥位置	人工欠陥(mm)	
		長さ	深さ
①	0/3W(止端部)	3	1.0
②		4	1.0
③		4	1.5
④		4	2.0
⑤		6	2.0
⑥	1/2W(ビード中央部)	3	1.0
⑦		4	1.5
⑧		6	2.0
⑨	1/3W	3	1.0
⑩		4	1.5
⑪		6	2.0

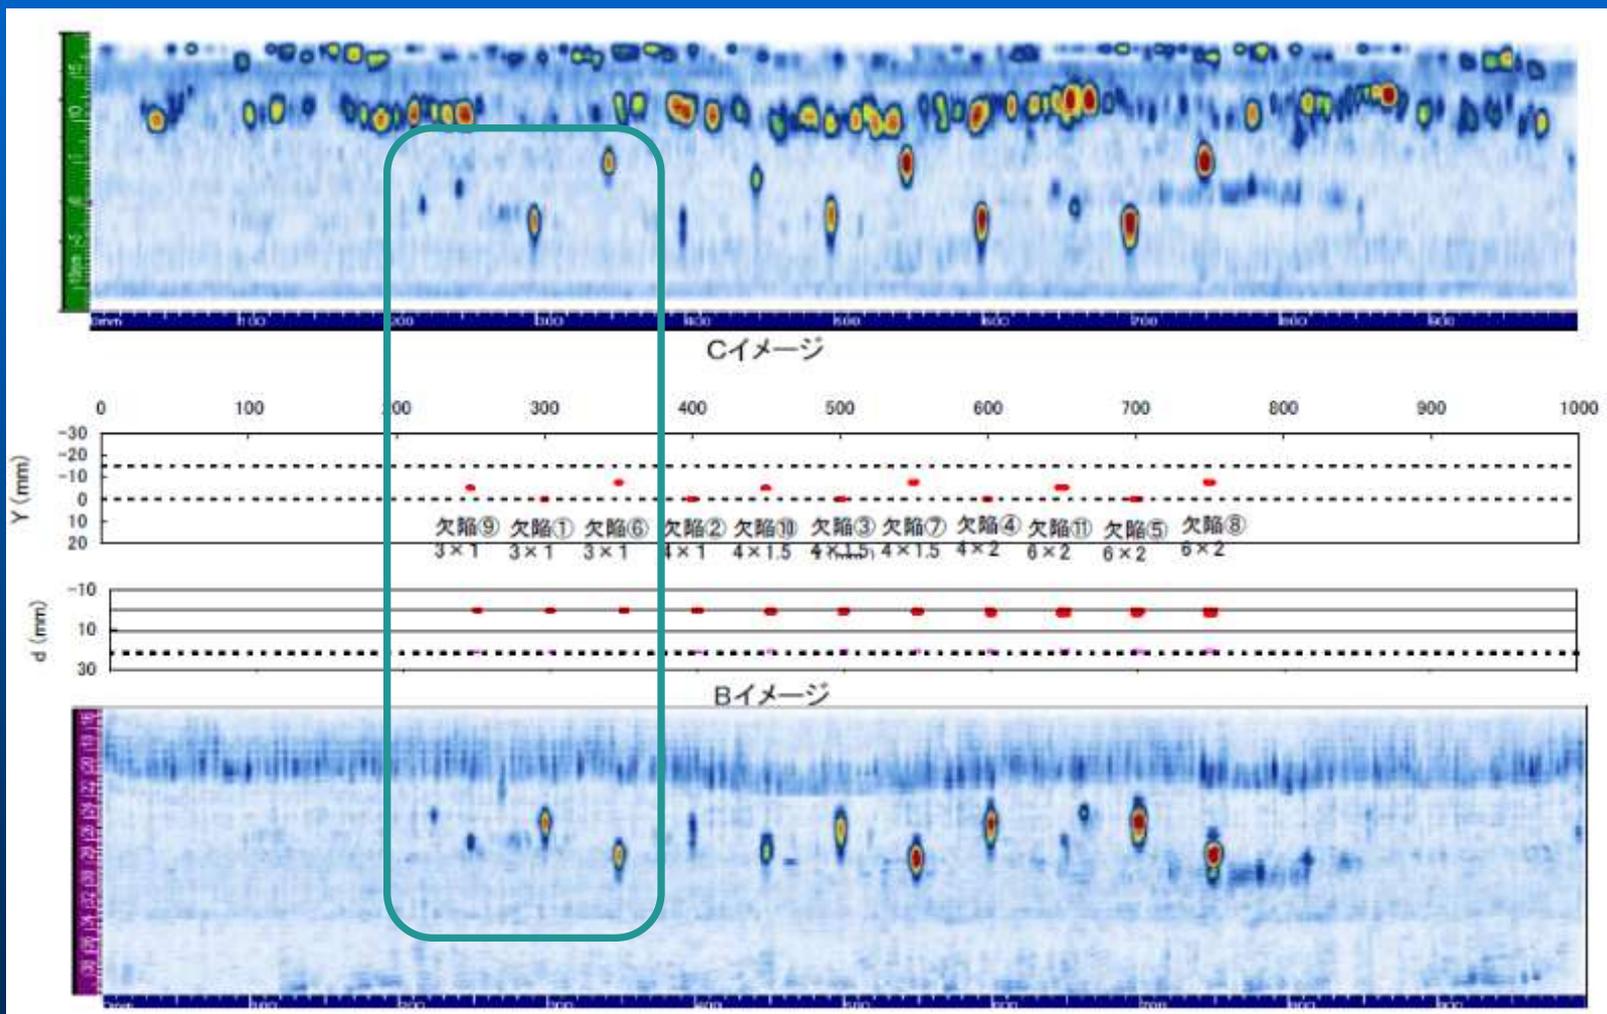
コーティング600µmの試験結果

塗膜厚さ1000μmの試験体(WA3)による試験により、深さ1mm、長さ3mmのきずを検出できる性能を有することが判明

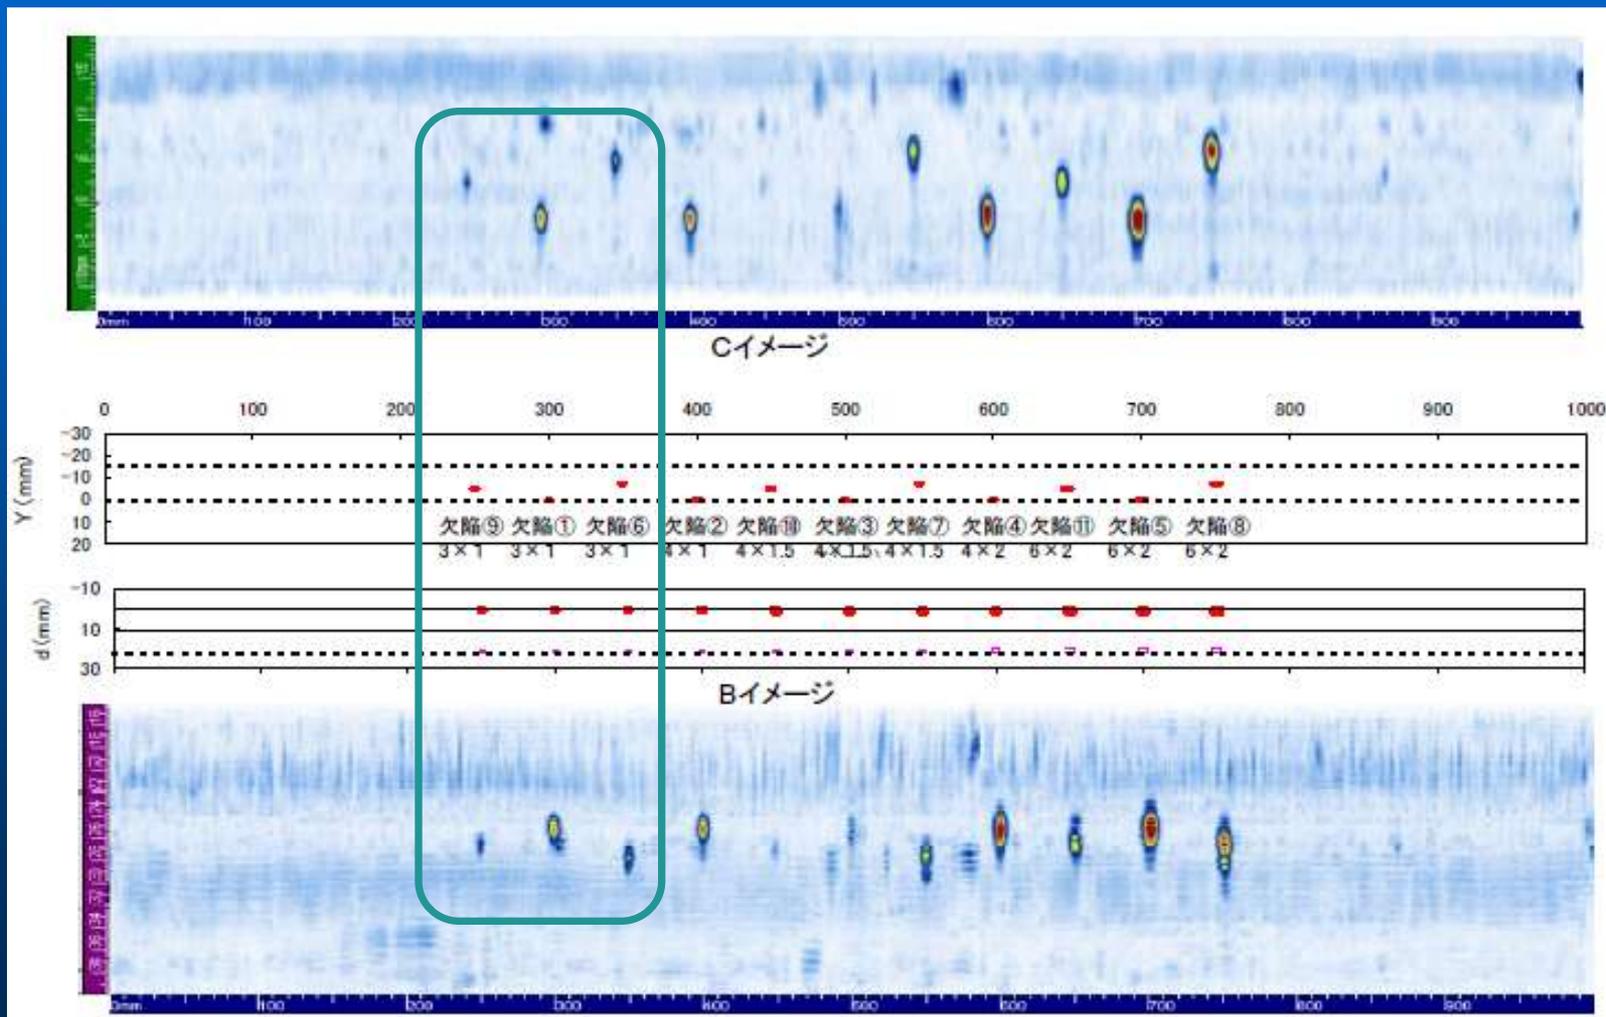
コーティング1000µmの試験結果

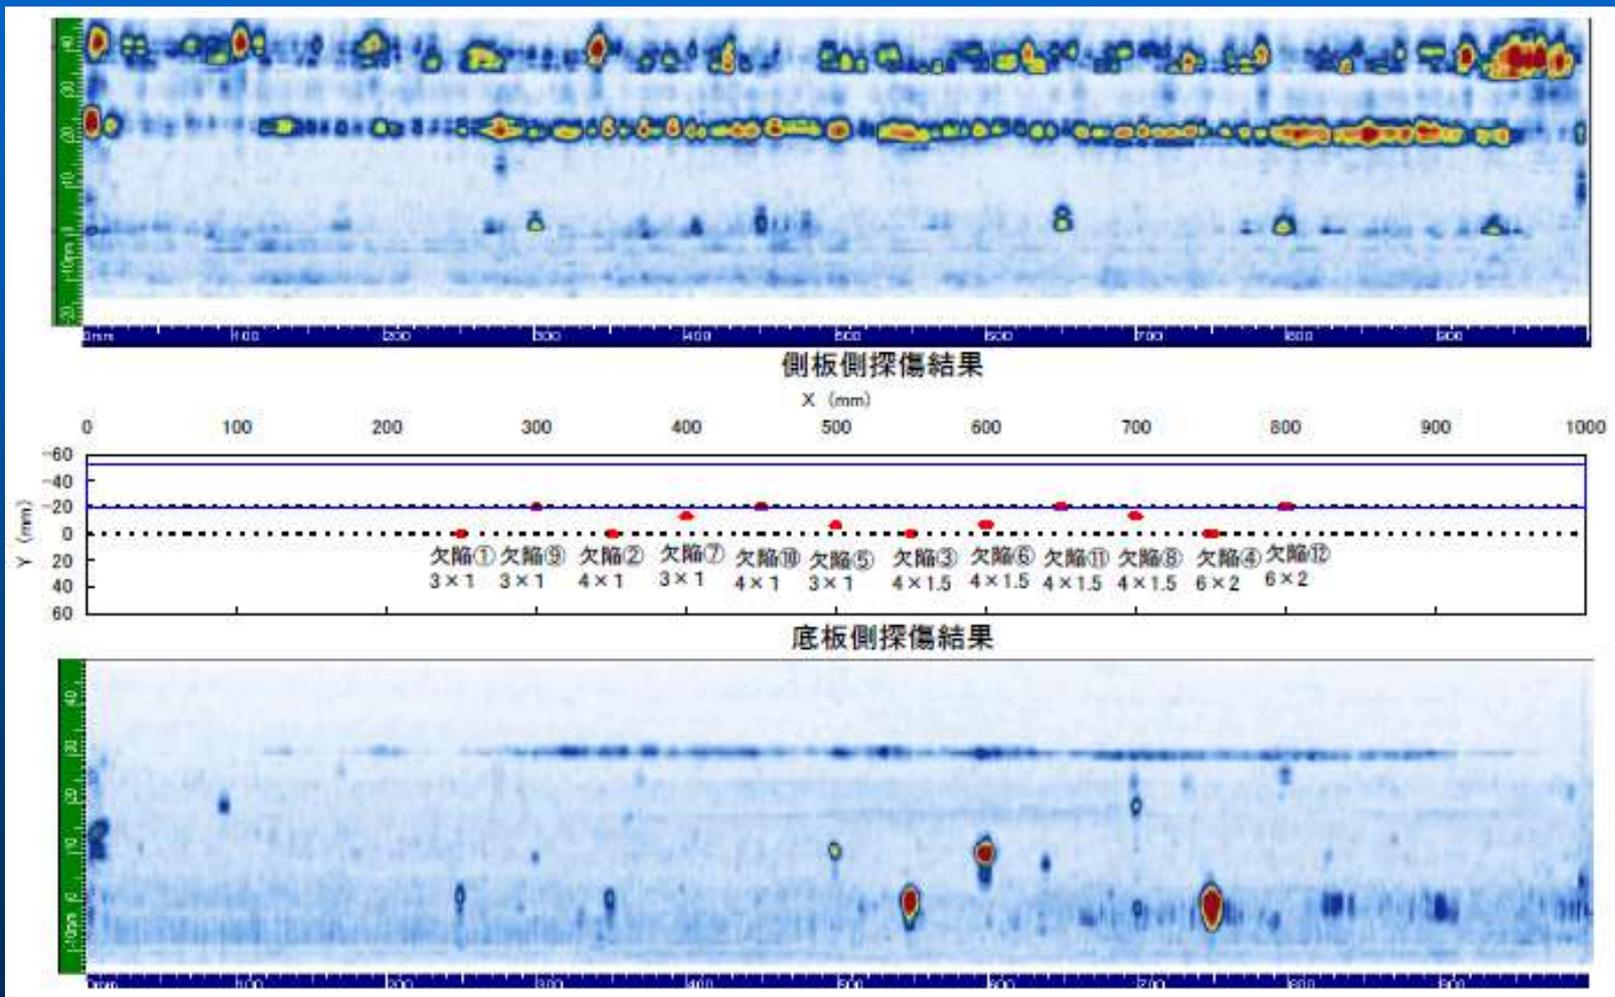
コーティング1000 $\mu$ mの試験結果

長さ6mm × 深さ2mmの人工ノッチであれば止端部については検出可能であるが、幾何学的形状から溶接線中央部に超音波が届きにくい。また検査装置に組み込んだ場合、非常に複雑な構造となる。よって現実的には測定ができないため、突合せ溶接のみを対象とする。

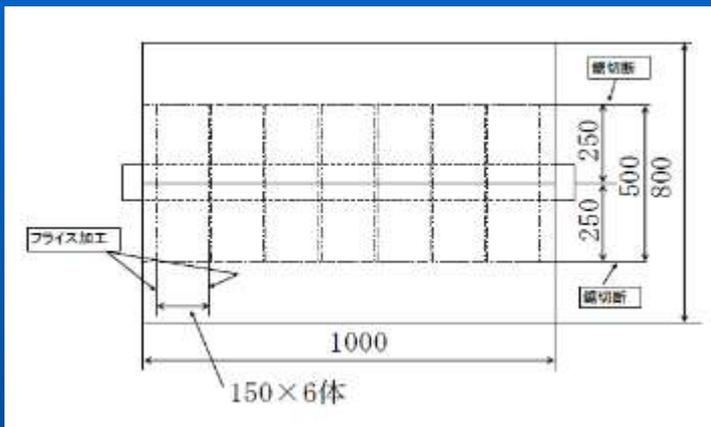
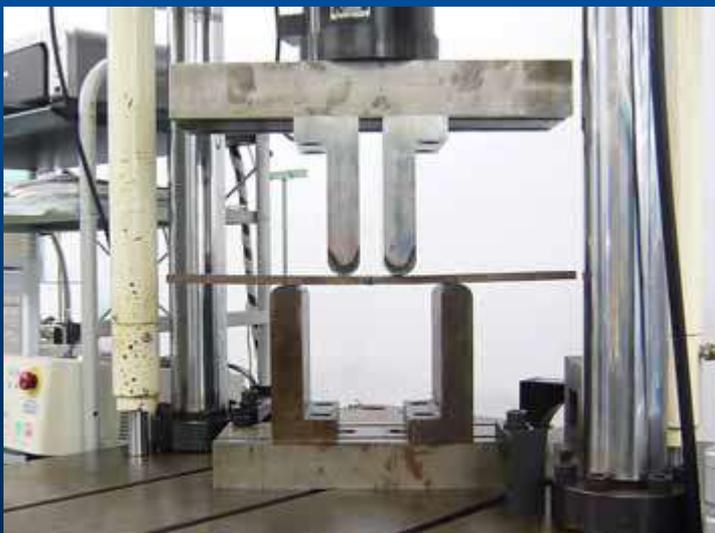
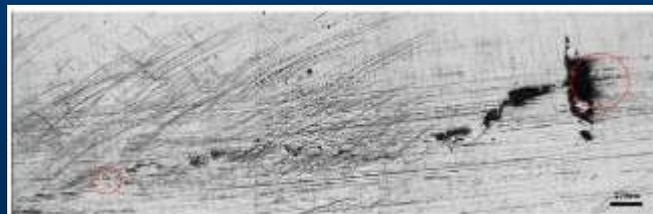
施工 順序	実施内容	図示例	施工 順序	実施内容	図示例
1	本溶接		5	欠陥長さ・深さ確認 PT	
2	欠陥導入部削除		6	盛り込み部溶接	
3	融合不良導入		7	表面溶接部への疲 勞き裂導入	
4	表面溶接

自然欠陥(溶接欠陥・疲労欠陥)を模擬

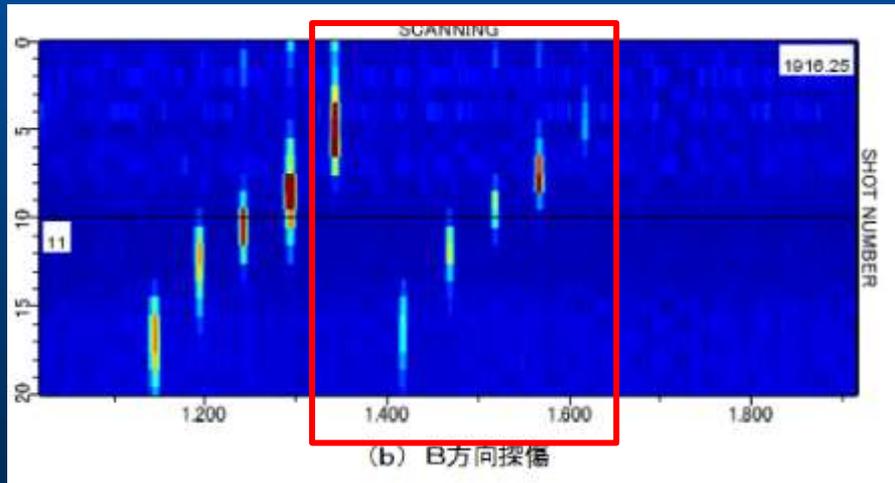
試験体B(塗膜厚1500 $\mu$ m)

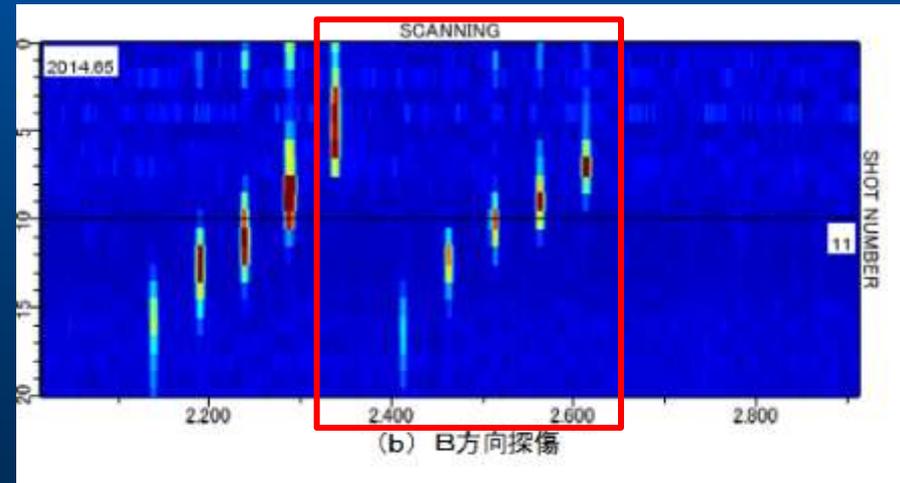
試験体C(塗膜厚700 $\mu$ m)

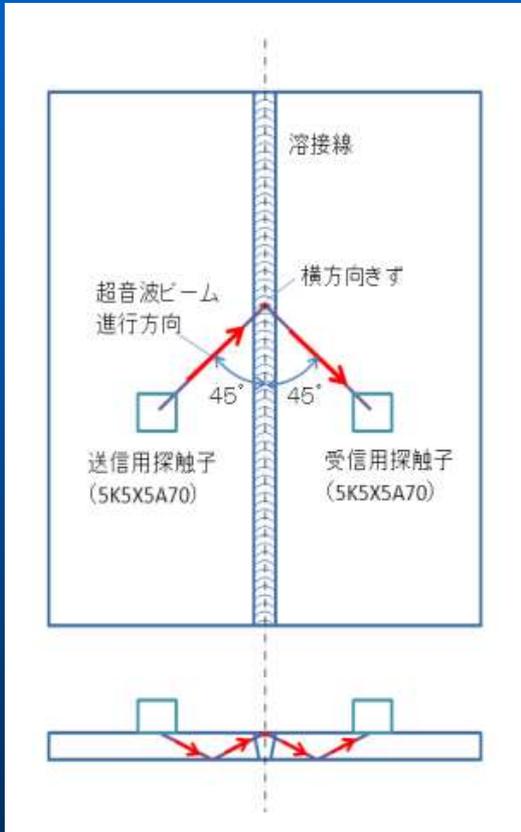
探傷方法

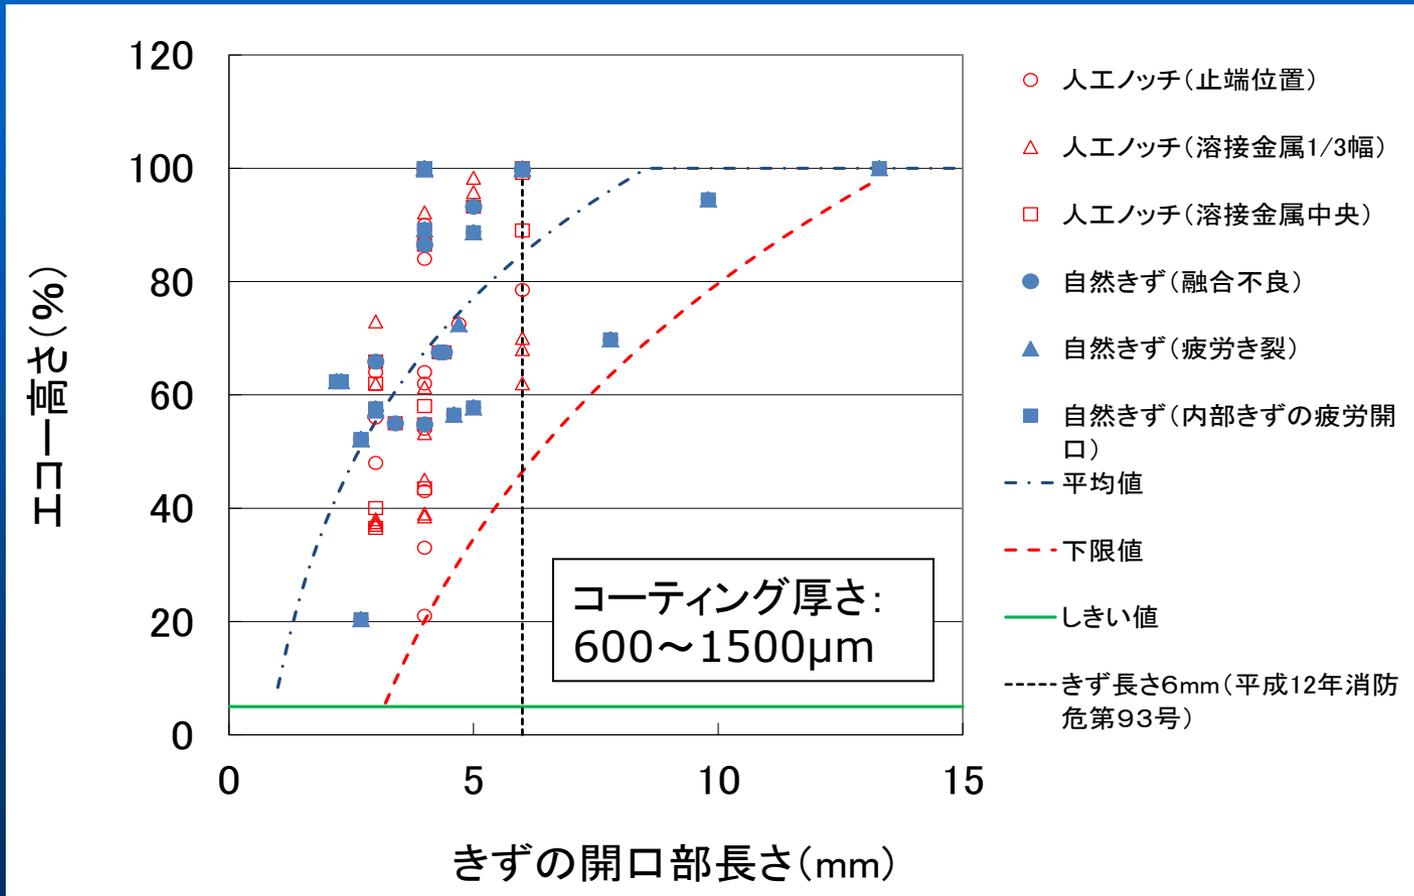
人工ノッチ (赤マーク群) のサンプルは深さ1~3.0mm、長さ3.0~6.0mm、塗膜厚は600 $\mu$ m、700 $\mu$ m、1000 $\mu$ m、1500 $\mu$ m  
自然欠陥 (青マーク群) のサンプルは深さ2.2~8.0mm、長さ2.0~16.0mm、塗膜厚さは600 $\mu$ m、1000 $\mu$ m

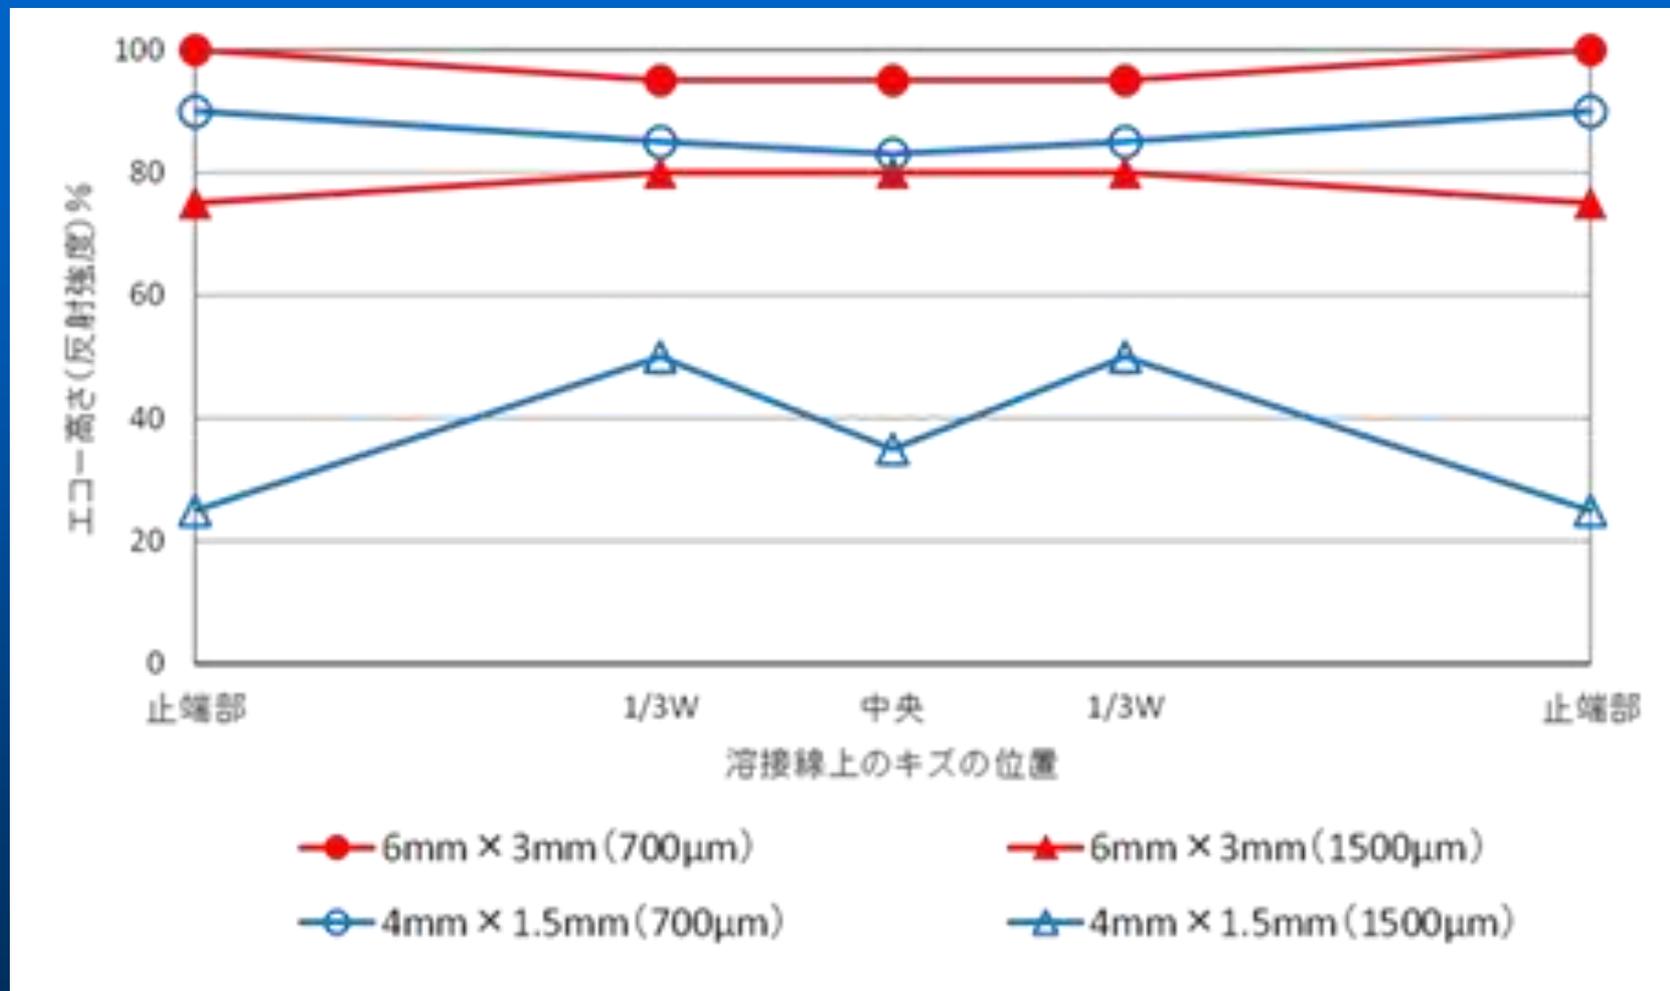
溶接線に平行な縦方向人工ノッチについては、塗膜厚1500μmでも検出可能

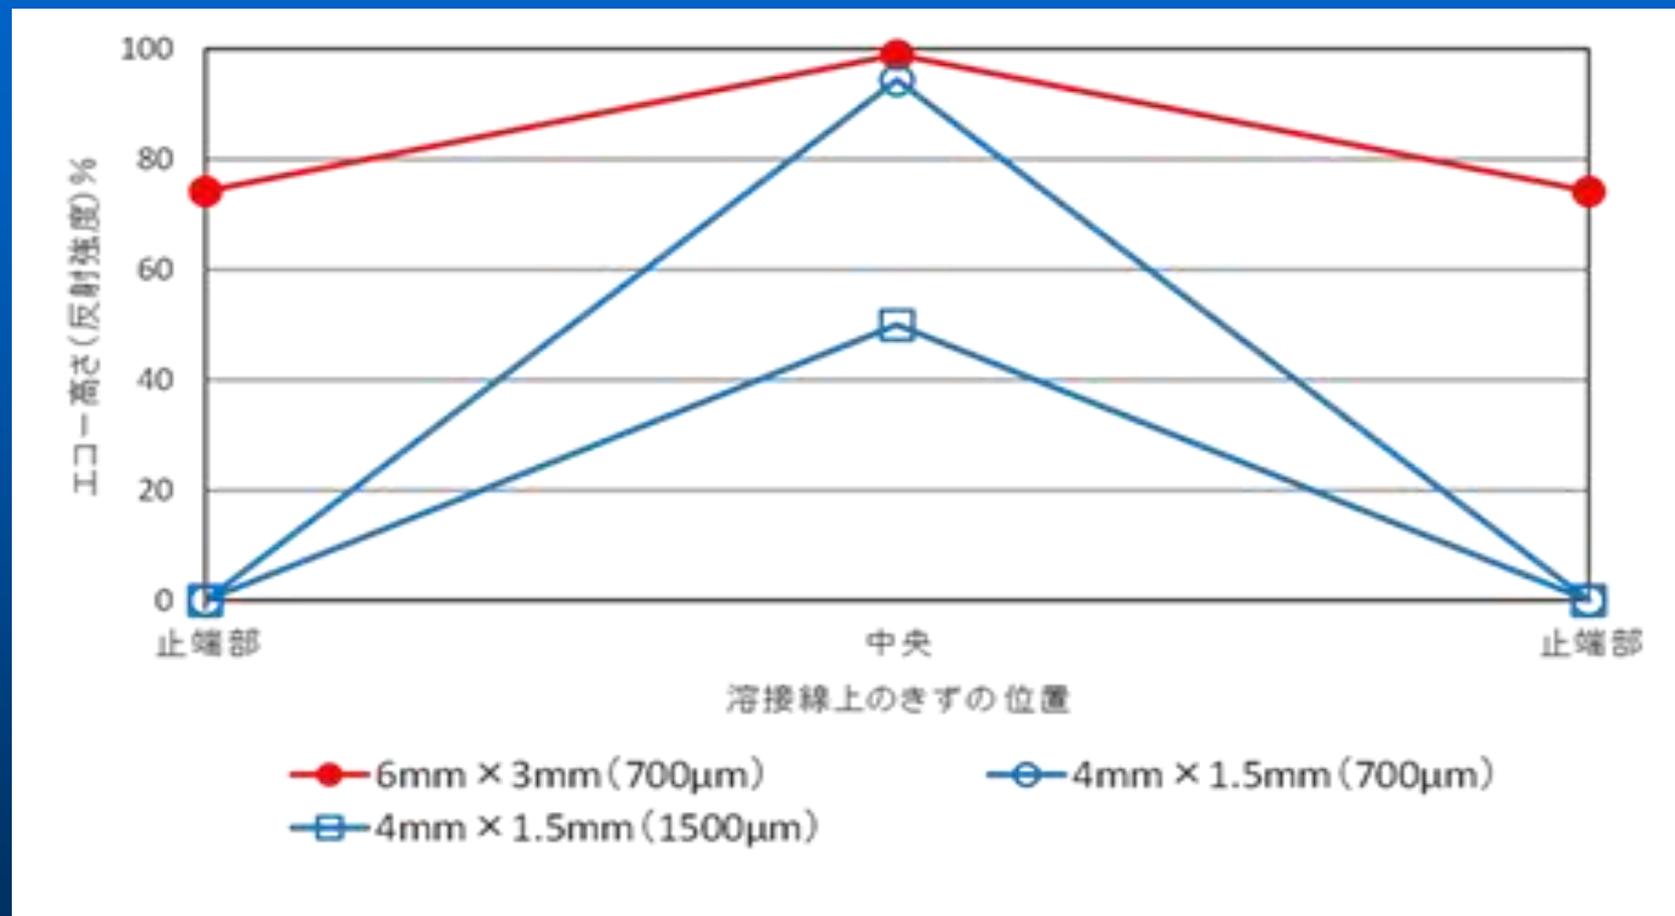
- ・溶接中央部ノッチは、長さ3mm × 深さ1.5mm (700µm)、長さ4mm × 深さ1.5mm (1500µm)、が検出可能
- ・溶接止端部ノッチは、長さ6mm × 深さ3mm (700µm)が検出可能

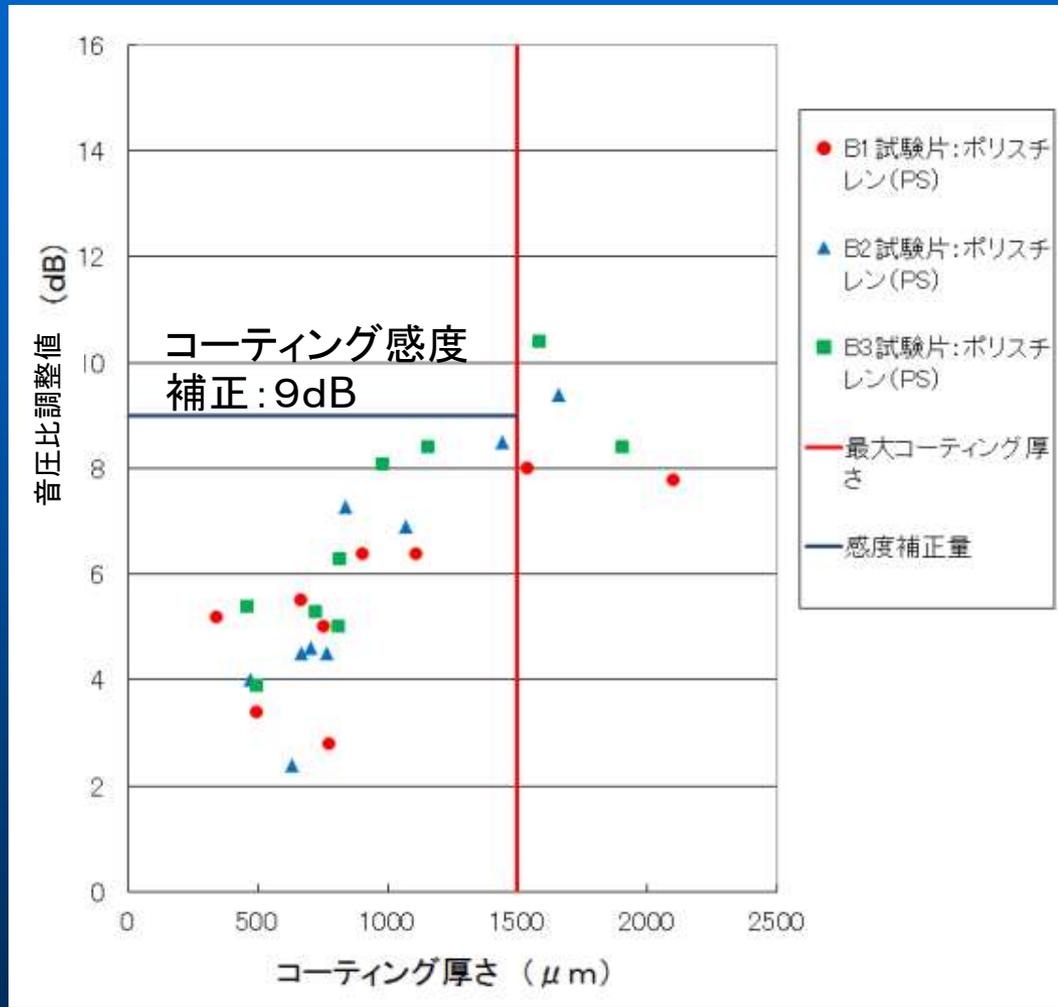
エコー高さを検出可能なレベルまで増幅させるための音圧比調整値

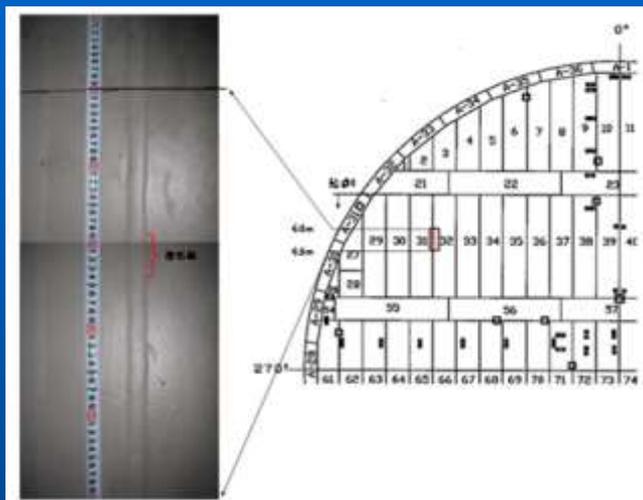
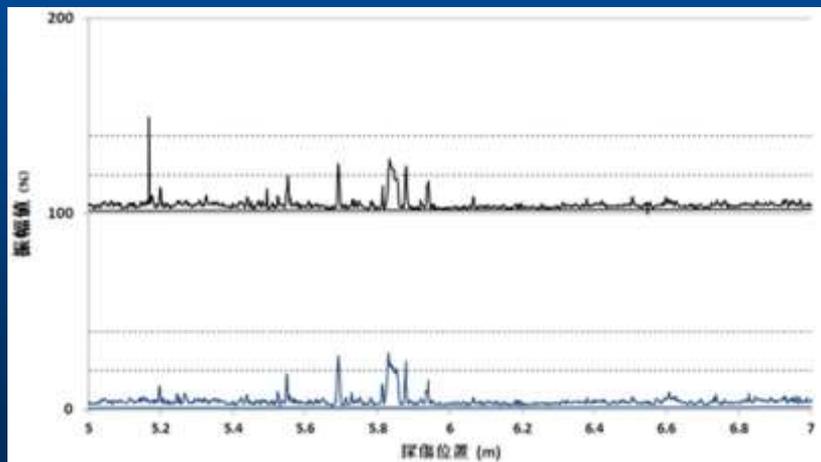
実機試験で確認された内部キズ

きず	磁粉探傷試験(MT)	超音波探傷(UT):フェーズドアレー探傷
埋没融合不良 (埋没深さ:約 0.9mm)	 指示なし	 Bイメージ画像  Cイメージ画像
埋没融合不良 (埋没深さ:約 1.7mm)	 指示なし	 Bイメージ画像  Cイメージ画像

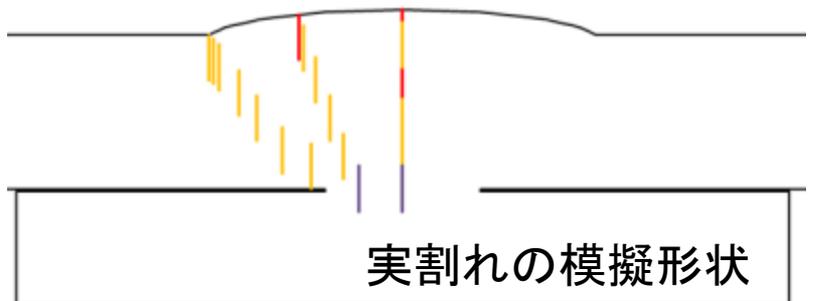
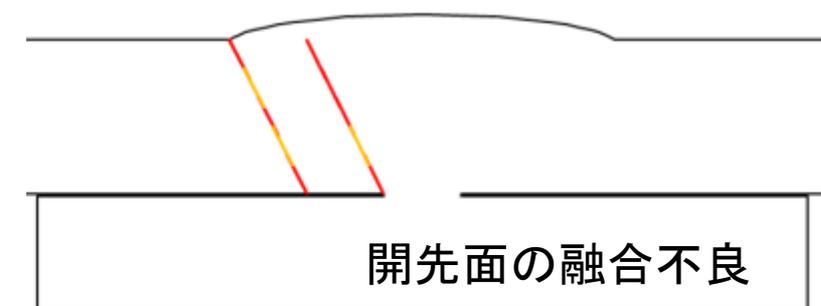
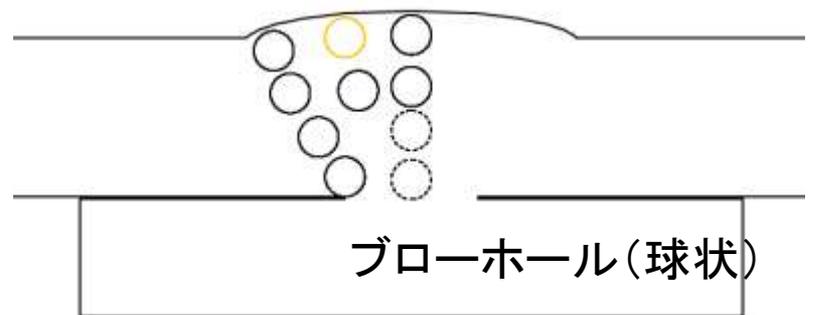
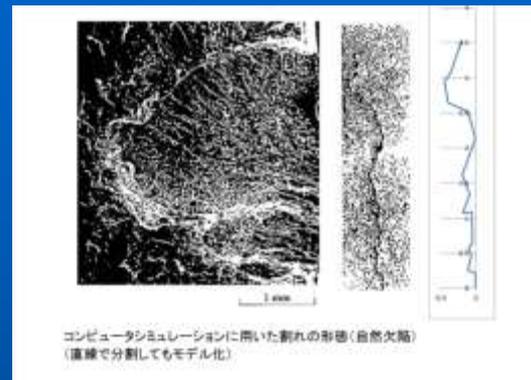
但し、キズの監視範囲を板厚全体に拡大する必要がある

- 40%以上
- 20%以上40%未満
- 10%以上20%未満
- 5%以上10%未満
- - - - 5%未満

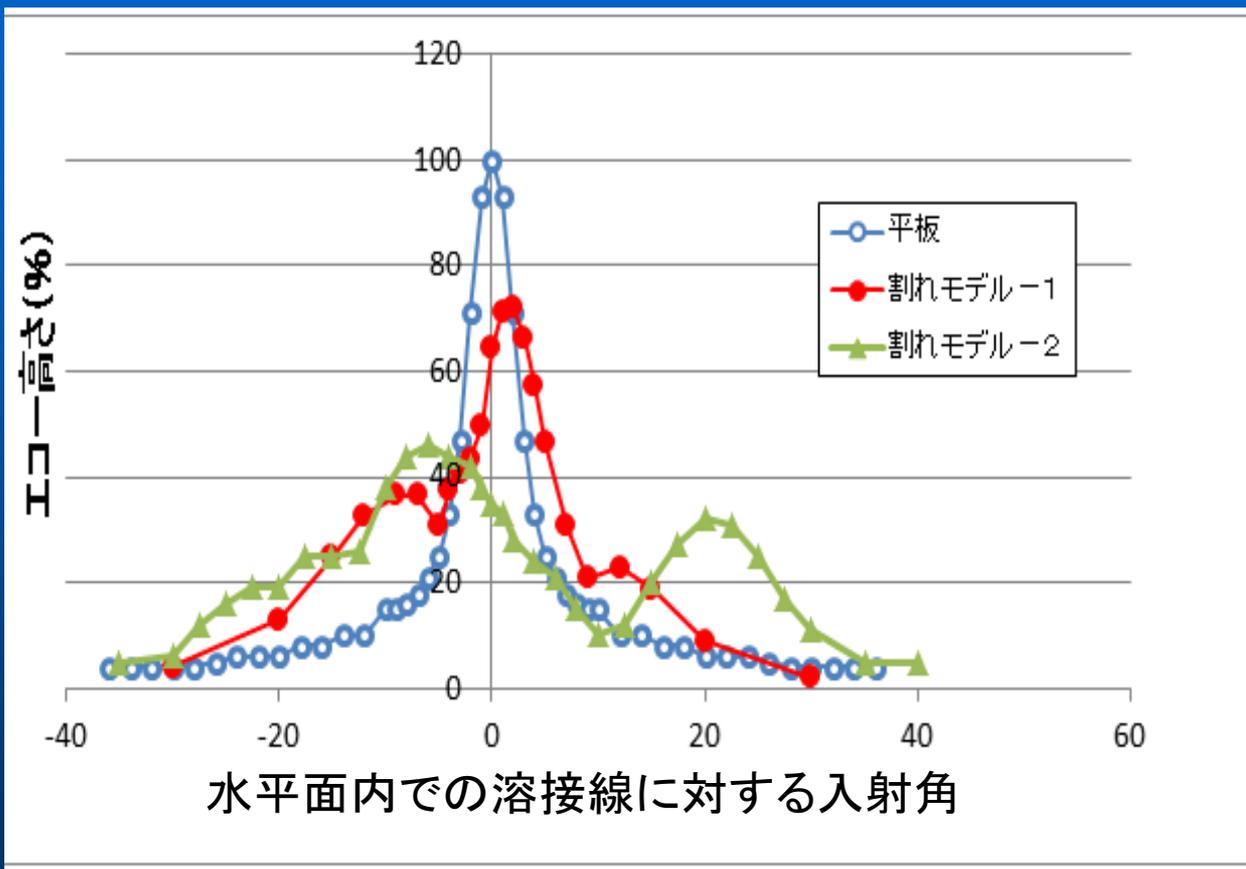
実欠陥(割れ)を想定すると、検出できる角度範囲はかなり広がる

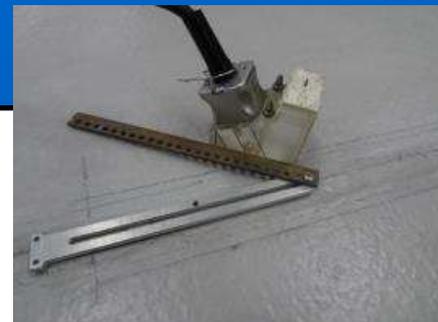
溶接線に対し、水平面内における溶接線に対する探触子の入射角度を変え、手探傷により斜めキズの検出範囲を確認するとともに、探触子角度の検討を行う。

探触子角度

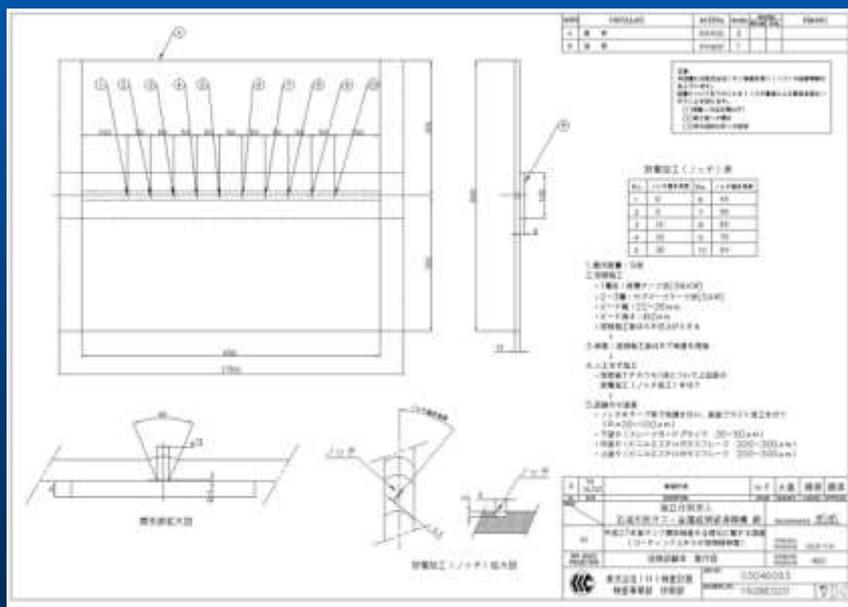
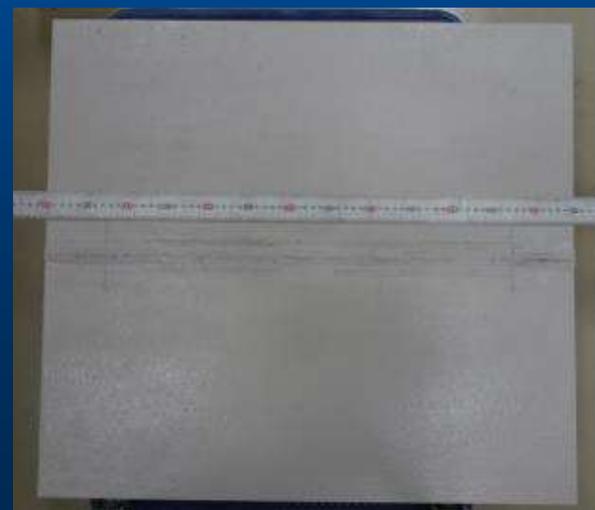
・深さ3mm × 長さ6mmの人工ノッチ・塗膜厚は700 $\mu$ m

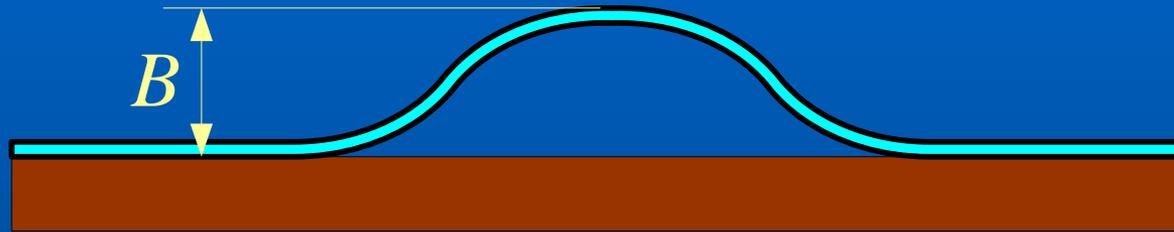
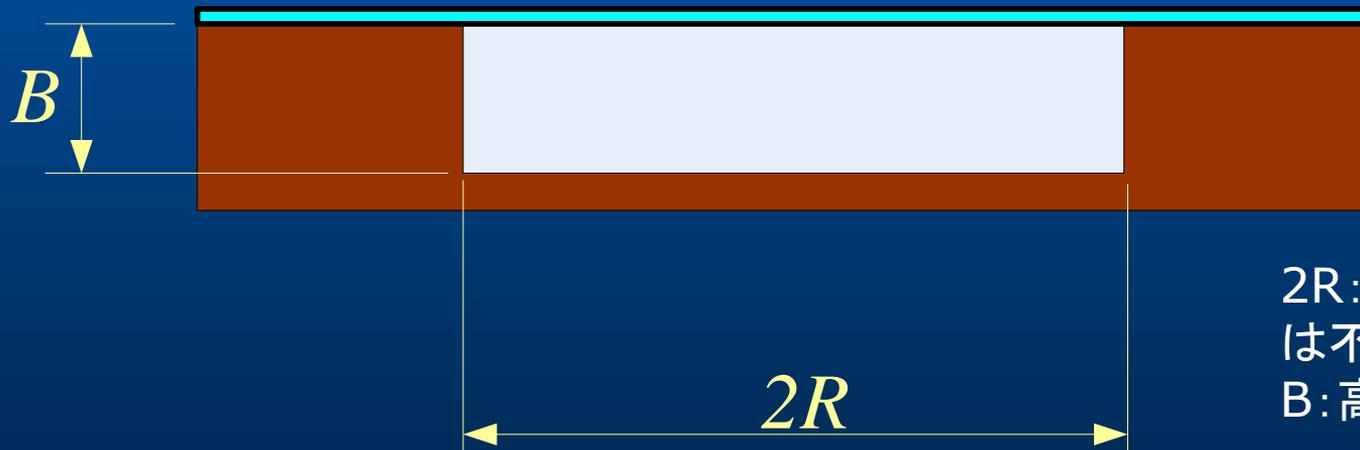
$R=200, 1000$   
 $B=40, 61.7$

$R=1000$   
 $B=61.7$

$2R$ : 初期凸状変形範囲または不支持領域  
 $B$ : 高さまたは沈下量

検討に用いられた底板のモデル

- 文献では、国備タンクを対象とした場合、空満回数を0.25回/年としており、このように液面変動が少ない場合、底板(厚さ12mm)の突合わせ継手止端部に初期き裂(6mm×3mm)が存在していたとしても供用中のき裂進展は無視し得ると考えられる。
- $B/R=0.031$  (2R: 初期凸状変形範囲または不支持領域, B: 高さまたは沈下量)の初期凸状変形, 並びに同程度の基礎不支持域があった場合, 底板 (SM400, 12mm厚)が通常運転時による静水圧を繰返し受けた場合, 当該底板部に発生する繰返し最大ひずみはSM400の降伏ひずみ程度である。

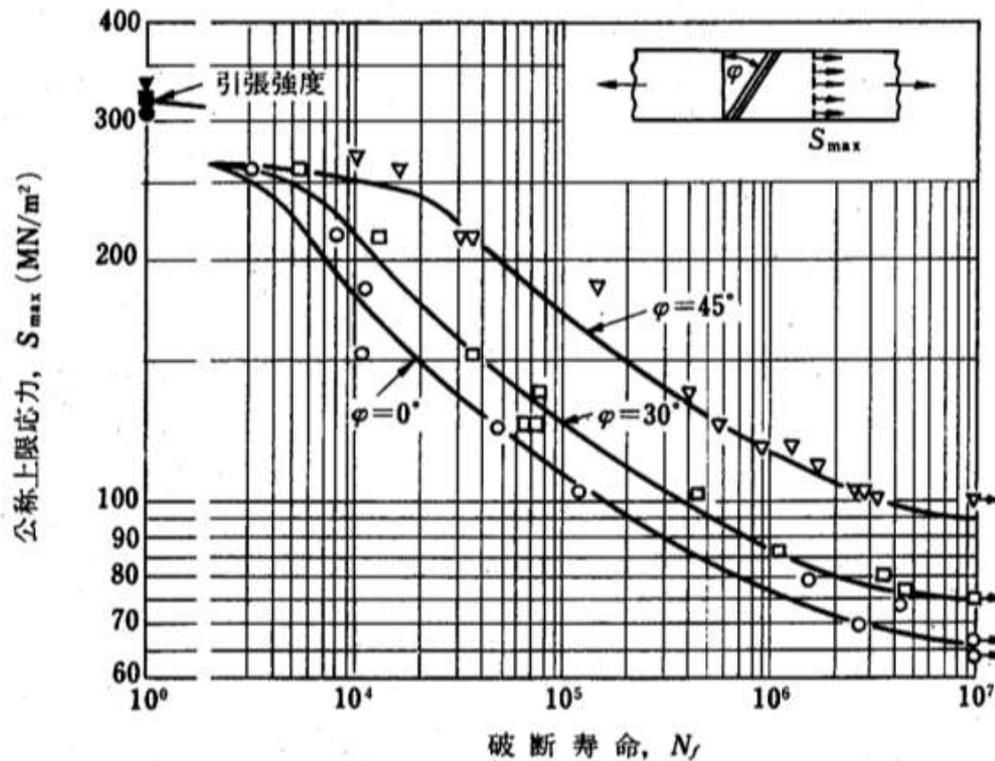
図 3.122 斜め切欠付平板の片振り疲労強度線図<sup>103)</sup>

## 斜めきずの疲労強度
