タンク開放検査の合理化に関する調査  
(コーティング上からの溶接線検査)  
超音波探傷による溶接線検査装置の  
調査・開発状況

平成28年12月9日(金)

石油天然ガス・金属鉱物資源機構

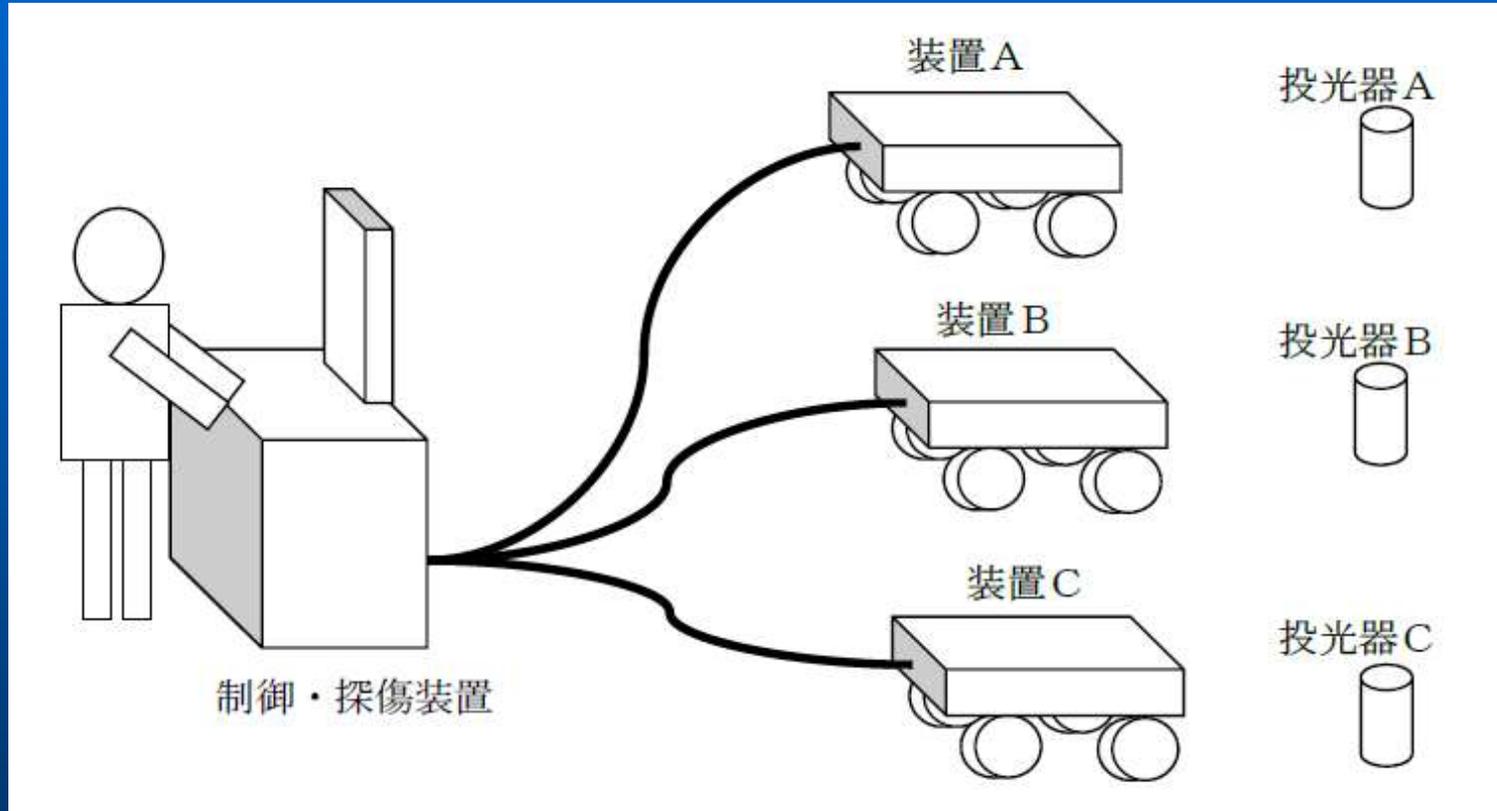
## 検査装置の運用イメージ

1タンク当り、突合せ溶接が2000mの場合、50mm/secの検査スピードでは、セッティング時間も含め、3日(8時間/日計算)  
(5分準備、5分探査で、15mを探傷として計算)
