糸魚川市大規模火災を踏まえた  
今後の消防のあり方に関する  
検討会報告書  
(案)

糸魚川市大規模火災を踏まえた今後の消防のあり方に関する検討会

糸魚川市大規模火災を踏まえた今後の消防のあり方に関する  
検討会報告書

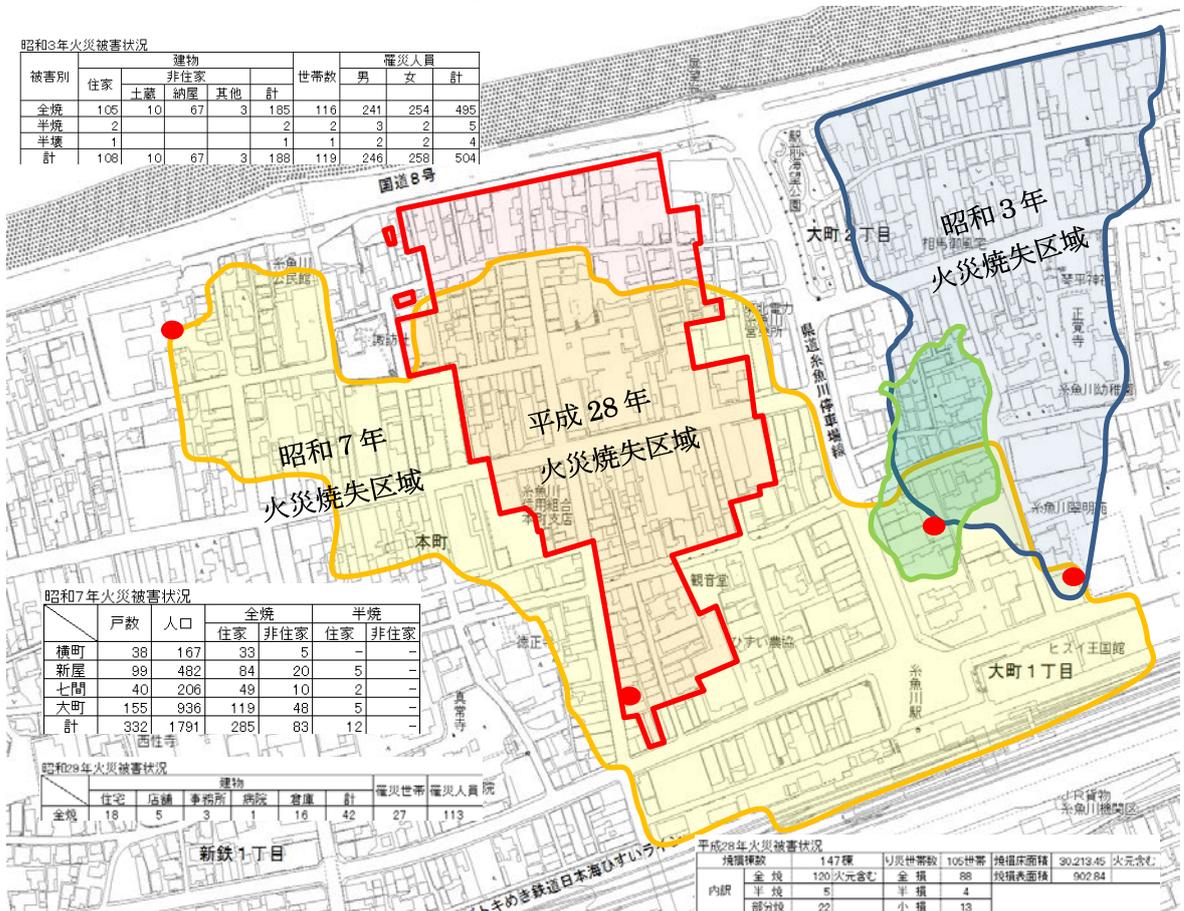
図1-1 大規模火災による焼失区域図(糸魚川市消防本部提供)

本火災により被災したエリア約40,000 m<sup>2</sup>(図1-1の赤枠内)は、糸魚川市の中心市街地であるJR糸魚川駅北口に位置し、都市計画法に基づき同市の定める都市計画において商業地域及び準防火地域に指定されている。

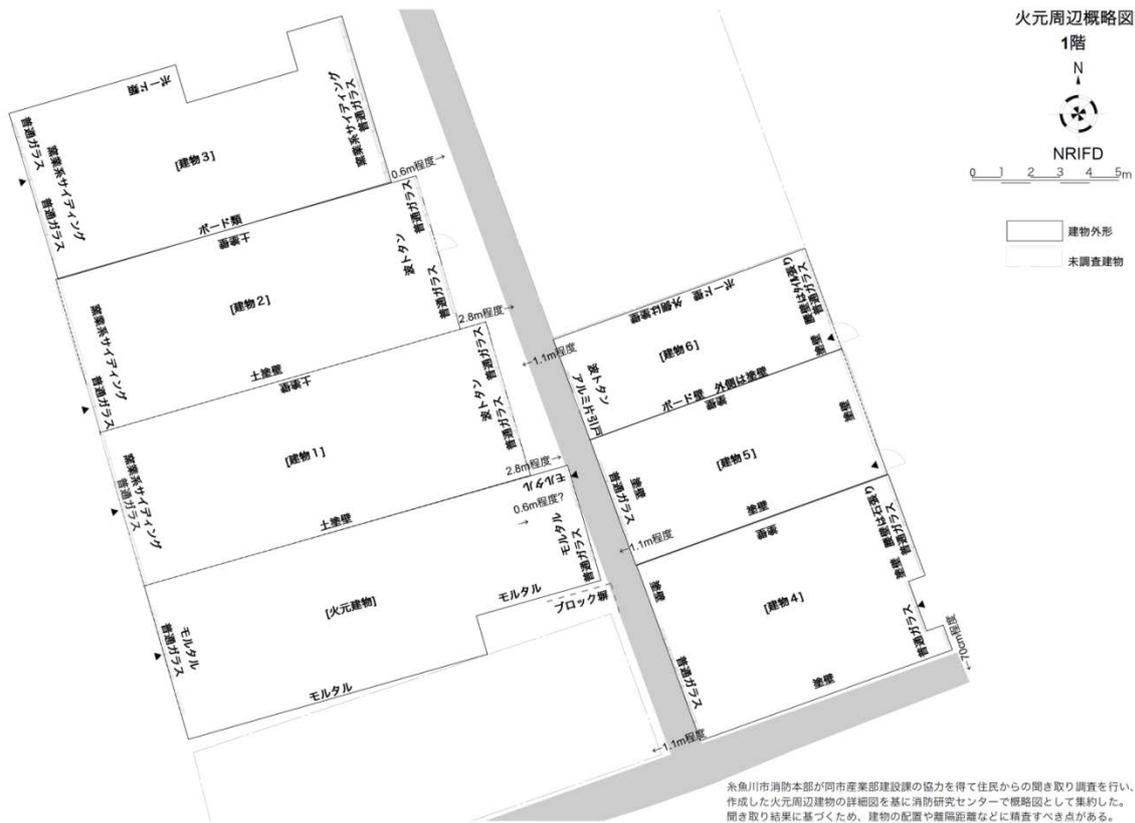
図1-2 火元周辺の建物状況

火元建物とこれに隣接する建物（計 7 棟）について、糸魚川市消防本部から住民に対し聞取調査を行った結果によると、昭和 8 年に火元建物東側の建物が建てられて以降、昭和 35 年にかけて建築が進められた。このうち火元建物については、昭和 11 年に建てられ、その後 2 度の増築を経ておおむね火災前の状況に至ったものである。【参考資料 1-2】

これらの建物の配置状況として、火元建物は店舗入口が西側の車道（市道仲道線。幅 7.4m）に面しており、車道沿いに密接して複数の建物が軒を連ねていた。火元建物の裏手（東側）は、幅約 1.1m の狭い通路を挟んで、同様に密接して建物が連なる配置となっていた。

このように、火元周辺は準防火地域の指定（昭和 35 年）以前に形成された区画であり、防火構造に該当しない既存不適格の木造建築物が密集していたものと推定される（図 1-2 では聞取調査の対象 7 件のみ図示）。

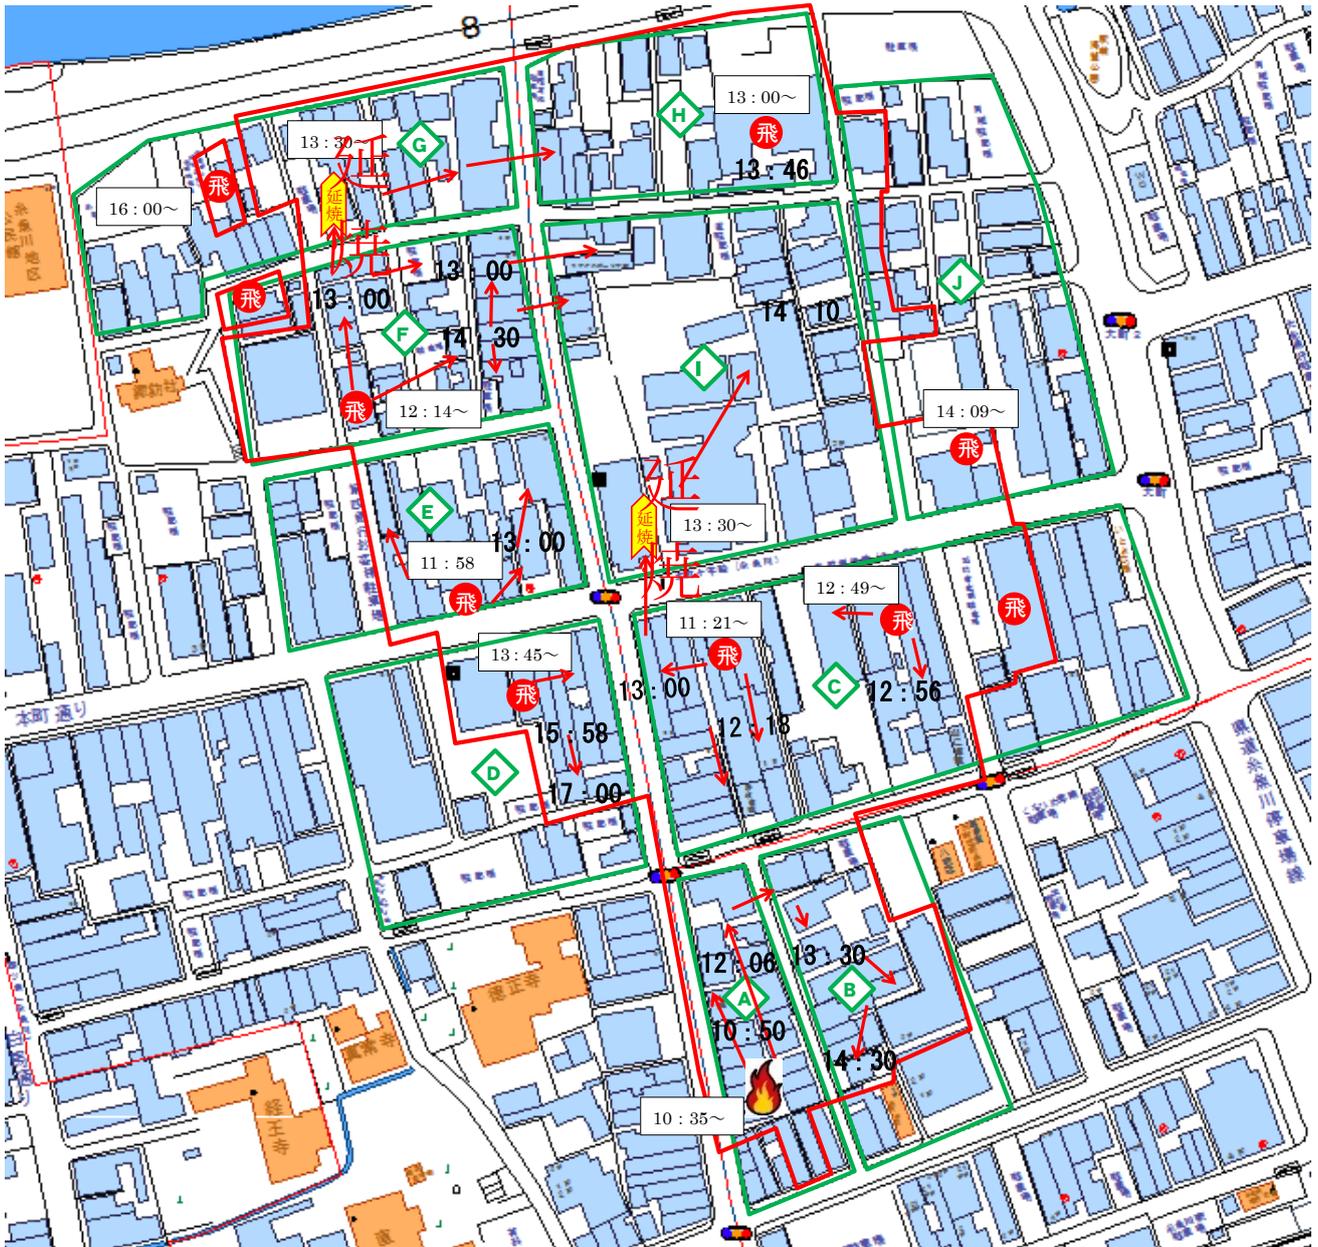
図 2-1 糸魚川市大規模火災の延焼状況経過図 (糸魚川消防本部提供)

ここでは、本火災の出火から延焼までの状況について、現時点で糸魚川市消防本部及び消防庁において得られた情報に基づき、概略のとりまとめを行った。被災エリア全体の延焼動態はおおむね図2-1<sup>1</sup>のとおりであり、主な経過は下記1.～3.のとおりである。

□ は本文中のエリアの範囲、◇ はエリア名。

□ は本火災の被災エリア、● 飛 は飛び火による延焼開始地点、→ は延焼経路。  
 (飛び火の個所、時間については、現場で活動した消防職員、団員の証言、写真により作成)

〇〇:〇〇~ は表示されている付近の延焼開始時間。

〇〇:〇〇 は、表示されている付近にて延焼中の時間。

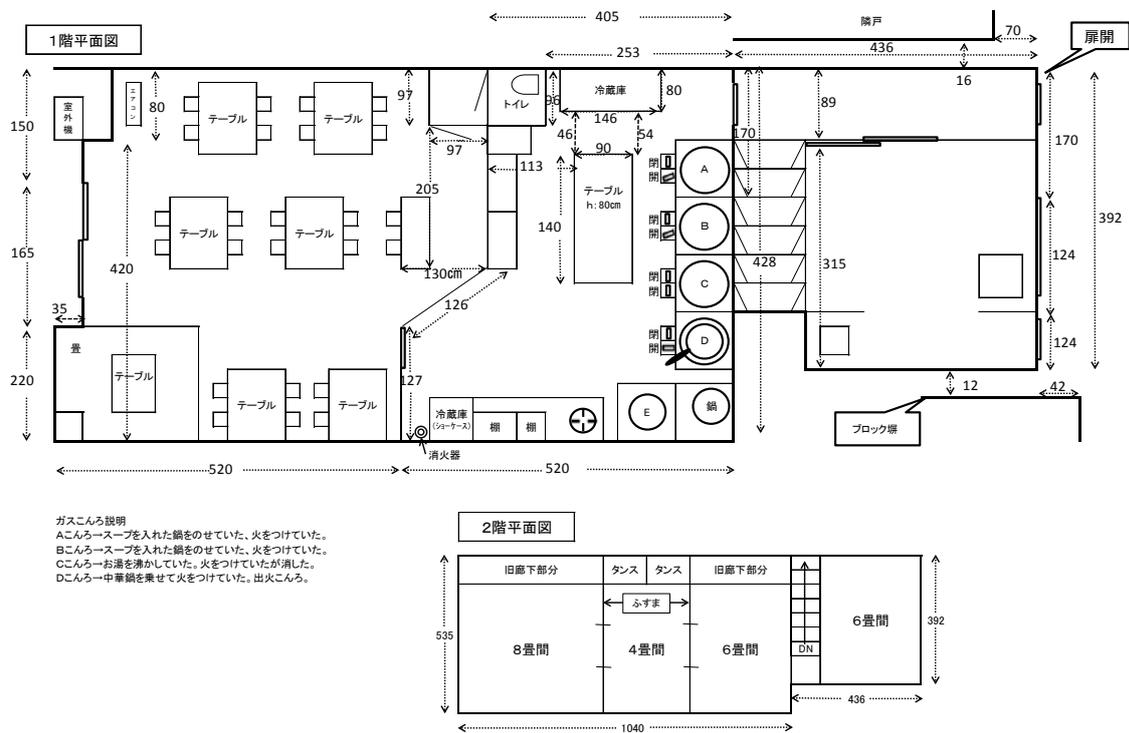
図2-2 火元建物の平面図（糸魚川市消防本部提供）

店主はこんろに鍋をかけ火をつけたことを忘れ、12月22日（木）9時45分頃に休憩のため近くの自宅に戻り、10時25分頃（約40分後）に店に戻るとこんろ及び壁体に火炎を確認した。

厨房大型こんろの消し忘れにより、中華鍋が過熱し、こんろ及び壁体に付着した油かすが発火し、壁体内とダクト内、1階天井裏へ延焼拡大したものと判定される。

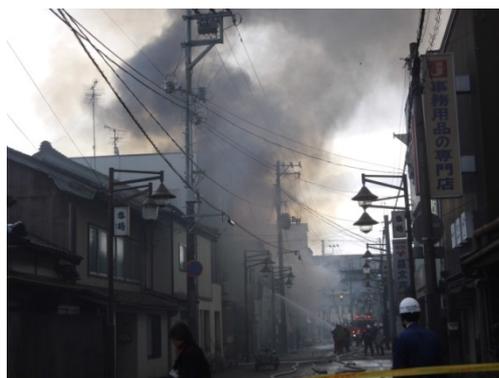
写真2-2 火元建物から北側へ延焼（10：55）（糸魚川市消防本部提供）

当初、火点を四方から囲むように放水し、火元建物裏手（東側）の狭い通路（幅約1.1m）においても南北からホースを伸ばして放水していたが、火勢が強くなり当該通路からは退避せざるを得ない状況となった。周囲から放水を継続するも、強風に加え密集・狭隘のため消火には至らず、風下側（北側）及び火元建物裏手（東側）に延焼拡大した。

エリアAは、建物26棟中、全焼17棟（火元含む）、半焼1棟、部分焼2棟である。火元から風下（北側）の焼損が大となっている。

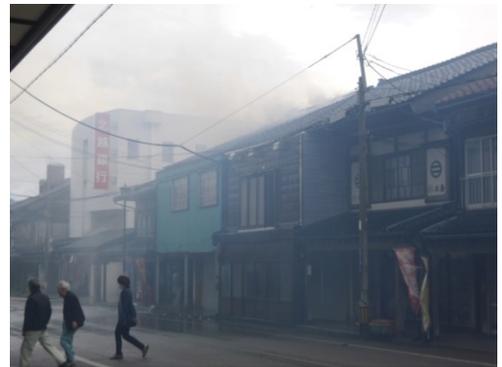
写真 2-3 旧書店屋根から煙噴出（11：52）  
（糸魚川市消防本部提供）

11 時 21 分（出火から約 1 時間後）、エリア C 北端の西寄りに位置する旧書店建物（火元建物からの距離約 120m）の屋根及び下見から火が見えるとの通報があった。強風のため、消防隊によるエリア A 北側の延焼阻止線を越えて、最初の飛び火による延焼が発生したものである。この飛び火した建物から、エリア C において西及び南の方向へ延焼が進んだ。

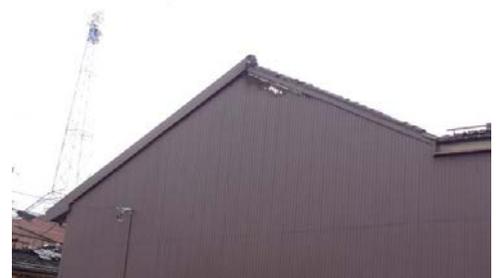
写真 2-4 呉服店での飛び火の様子

14 時 29 分頃には、玩具店から市道を挟んだ西側の一角においても、呉服店への飛び火が確認されている。

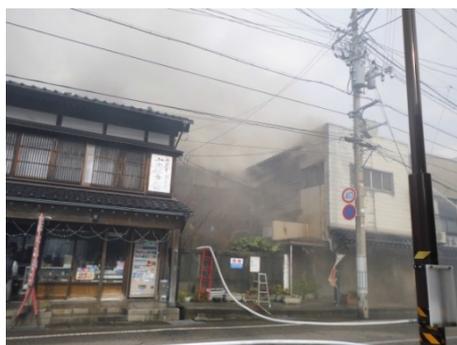
写真2-5 エリアE 祝儀用品店の周辺  
(11:58) (糸魚川市消防本部提供)

11時58分、火元から北北西の方向に位置するエリアEにおいて、祝儀用品店への飛び火が確認されている。エリアEにおいては、南から北の方向へ延焼が進んでおり、建物16棟中、全焼11棟となっている。他方、同エリア西側の5棟は、駐車場による離隔、放水等により延焼を免れている。

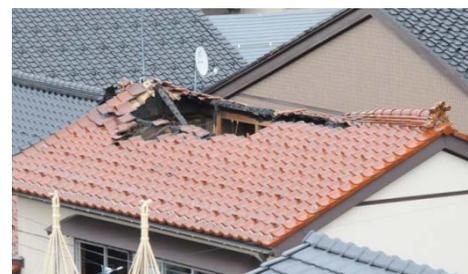
写真2-6 エリアF 北西端の住宅での飛び火の様子（屋根頂部を中心に上方から延焼）

12時14分、エリアF（エリアEの北隣）において、同エリア南端の西寄りに位置する住宅への飛び火が確認されている。エリアFにおいては、主に南から北、西から東の方向へ延焼が進んでおり、建物28棟中、全焼22棟、部分焼3棟となっている。なお、飛び火した住宅から西側は、医院建物（鉄骨造、東側の窓に網入りガラス）の部分焼で一旦焼け止まりとなっているが、同建物から1棟挟んで同エリア北西端に位置する住宅は別途飛び火により延焼している。

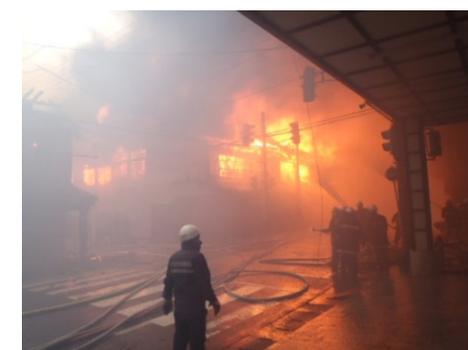
写真2-7 エリアD スポーツ用品店  
(15:58)  
(糸魚川市消防本部提供)

13時45分、エリアD（エリアEの南隣）において、同エリア北端の東寄りに位置する事業所への飛び火が確認されている。エリアDにおいては、主に北から南、西から東の方向へ延焼が進んでおり、建物16棟中、全焼6棟、半焼1棟、部分焼1棟となっている。全焼の多くは東側に集中しており、西側は空地、駐車場、鉄筋建屋（金融機関）、放水等により焼け止まりとなっている。

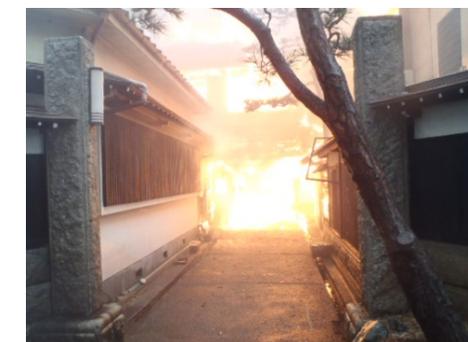
写真2-8 エリアH 日本料理店の火災盛期  
(13:46) (糸魚川市消防本部提供)

13時00分、被災エリア北端中央に位置するエリアHにおいて、日本料理店への飛び火が確認されている。また、エリアHにおいては、西側のエリアGからも延焼が進み、建物9棟中、全焼8棟、部分焼1棟となっている。

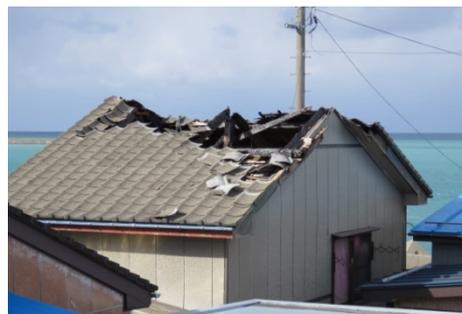
写真2-9 エリアG西側の住宅での飛び火の様子（糸魚川市消防本部提供）

13時30分、被災エリア北端の西寄りに位置するエリアGにおいて、南側のエリアFからの強い火勢により、市道（幅3.5～5m程度）を越えての延焼が確認されている。エリアGにおいては、当該延焼箇所から東の方向へ延焼が進んでおり、建物20棟中、全焼9棟、部分焼1棟となっている。なお、エリアG西側においては、道路や駐車場等による離隔、放水等によ

りエリアFからの延焼を免れているが、これとは別に16時に飛び火による住宅1棟への延焼が確認されている。

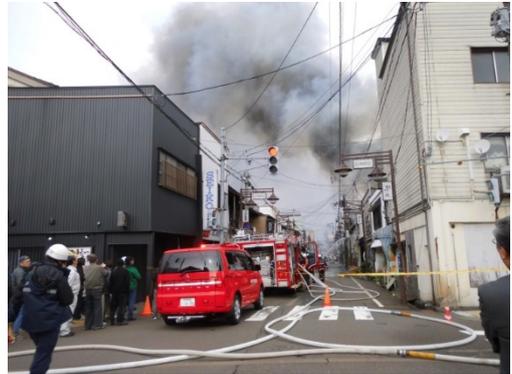
写真3-1 火元建物南側からの状況(11:00)  
(糸魚川市消防本部撮影)

糸魚川タンク隊は火元建物の南西に部署、火元建物西側(エリアA西側)に50mmホース1線(ガンタイプノズル)を延長し、自水(タンク水)にて活動を開始するとともに、火元建物南側にある交差点付近の消火栓に部署した糸魚川ポンプ隊から中継送水を受け、火元建物付近(エリアA)の西面へ50mmホース2線、南西側へ50mmホース1線を延長し放水活動を実施した。うち1線は、糸魚川消防1隊の隊員が担当した。

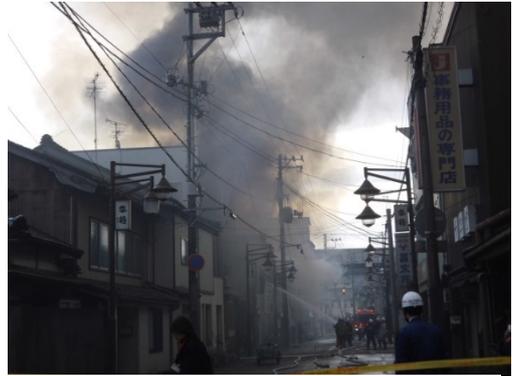
写真3-2 火元建物北側からの状況(10:55)  
(糸魚川市消防本部撮影)

10時35分の消防隊到着時には、既に火元建物の奥側から2階にかけて炎上するとともに、両隣にも延焼していた。

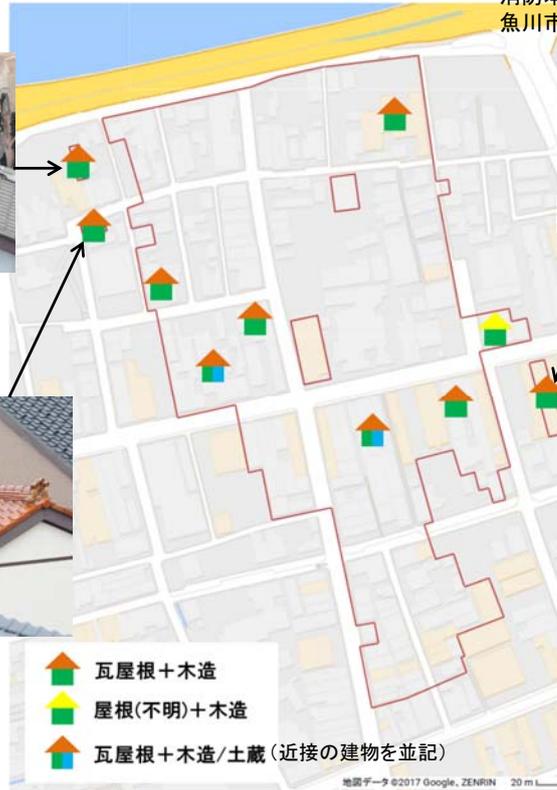
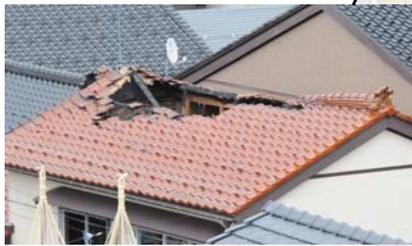
# 飛び火した建物の位置・構造（推定）

※消研の現地調査にて直接収集した情報、糸魚川市消防本部・住民からの聞取情報、Google map、糸魚川市の航空写真等を基に、位置・構造を推定

・焼失や避難のため当時の情報は少ない状況  
 ・現地で視認できた焼損の様子(屋根頂部を中心に上方から延焼)、住民からの聞取情報(屋根から白煙のようなものが見えた後、炎が上がった)からは、瓦屋根の隙間から火の粉が侵入し着火した事例のあることが示唆

- 瓦屋根+木造
- 屋根(不明)+木造
- 瓦屋根+木造/土蔵(近接の建物を並記)

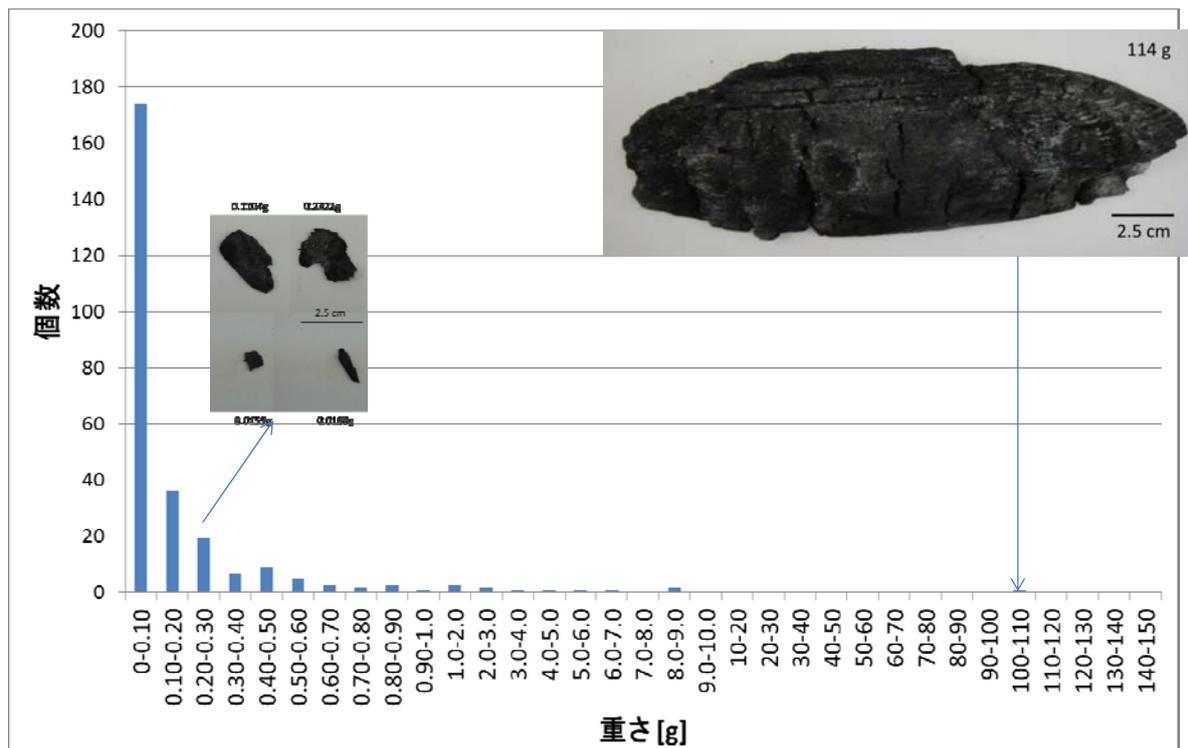
# 現場で採取した火の粉の大きさの分布

本火災においては、強風下、火元及び延焼先から大量の火の粉や燃えさし（鎮火後に採取した最大のもので長さ約22.5cm・重さ114g）が広く飛散し、風下側の木造建物への飛び火により同時多発的に延焼拡大した。また、強い火勢に伴う放射や接炎により道路を越えての延焼も見られた。

限られたサンプル数であるが、分布の傾向(細かい火の粉が主)や、採取した最大の燃えさし(右上の写真)のサイズは、実験や他の火災事例からの知見と概ね合致

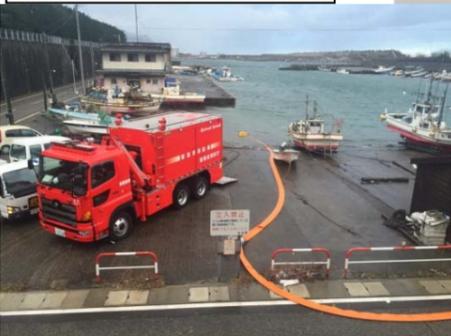
国道8号線を長距離送水  
ホース総延長約1.7km

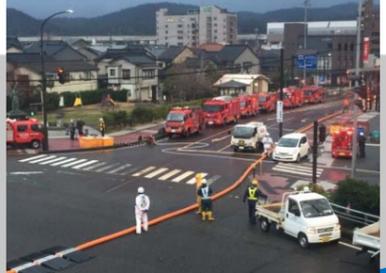
分岐金具4方向へ  
約10m³水槽×1  
約1m³水槽×2  
延焼阻止ライン×1
