# 防火シャッターの閉鎖状況

平成29年4月12日

消防庁・国土交通省

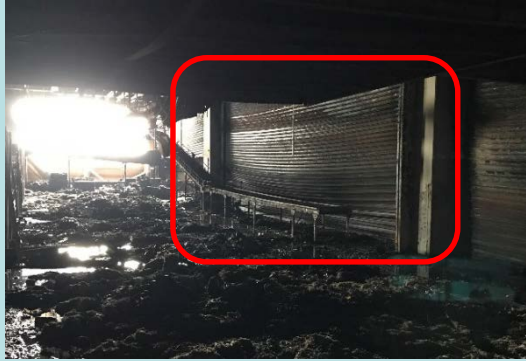
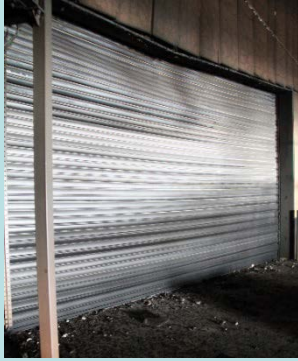
| ○ | 閉鎖状態にあったもの | <p>＜2Fの防火シャッター＞</p> | <p>＜3Fの防火シャッター＞</p> |

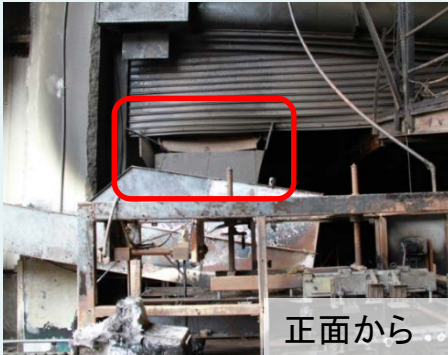
| □<br>▲ | 閉鎖障害があったもの | <p>正面から</p> <p>横から</p> <p>＜□ コンベヤによる閉鎖障害＞</p> | <p>＜▲ 物品による閉鎖障害＞</p> |

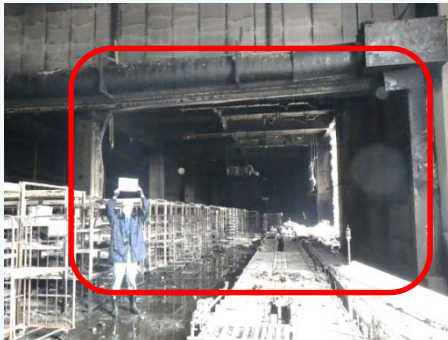
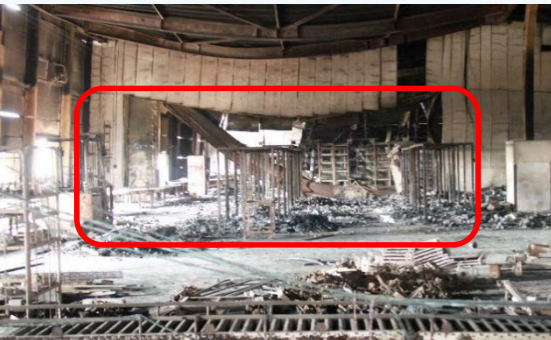
| × | 作動をしなかったもの | <p>＜2Fの防火シャッター＞</p> <p>＜3Fの防火シャッター（作動せず崩落）＞</p> | <p>＜閉鎖機構の損傷によるずれ落ち＞</p> |
