# 防火シャッターについて

平成29年4月12日

消防庁・国土交通省

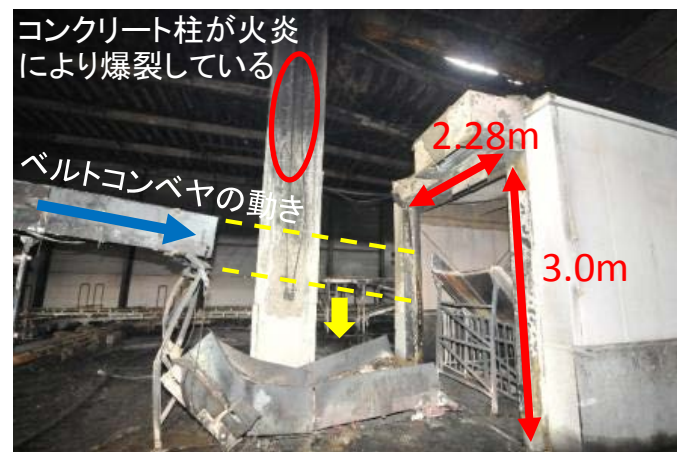
【端材室上部開口部（2階部分）付近】

倉庫内の各エリアからベルトコンベヤによって運搬された廃段ボールが、端材室上部開口部（2階部分）から端材室内に落下する機構になっている。

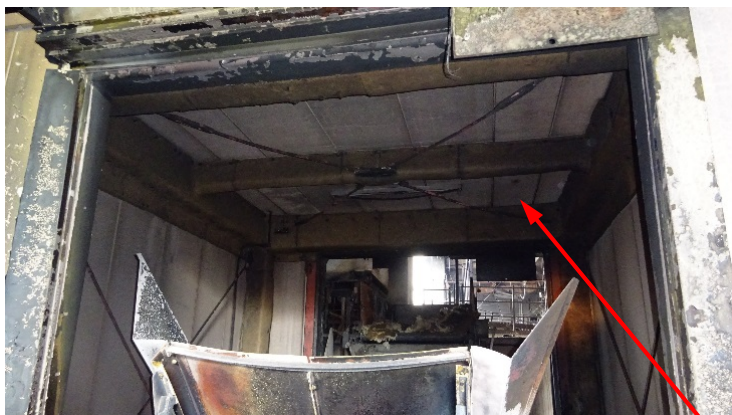
端材室上部開口部(2階部分)の内部

- 端材室上部開口(2階部分)の煙感知器は、火災信号(煙濃度 $\times 10\%/m$ に相当)を発信したが、防火シャッターの起動信号(煙濃度 $\times 17\%/m$ に相当)は発信していない。
- 当該煙感知器は、煙濃度 $5\%/m$ の場合に防災センターへ報知、 $10\%/m$ の場合に地区ベルが鳴動する機構となっていた。

感知器の設置場所(推定)

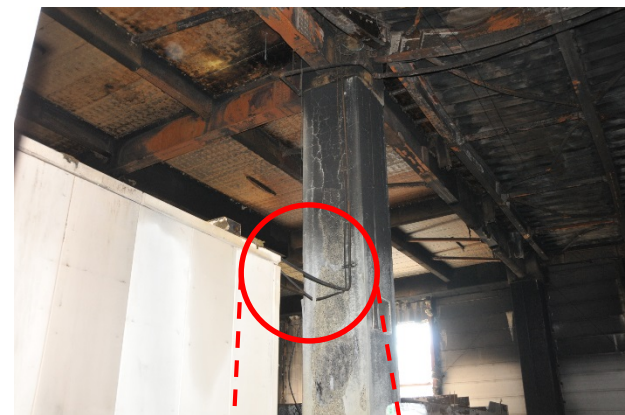
端材室上部開口部(2階部分)付近の配線状況

端材室上部の天井面に設置された感知器は脱落し、煙感知器の伝送線が収納された保護管(鋼管)が破断している状況が確認されている。

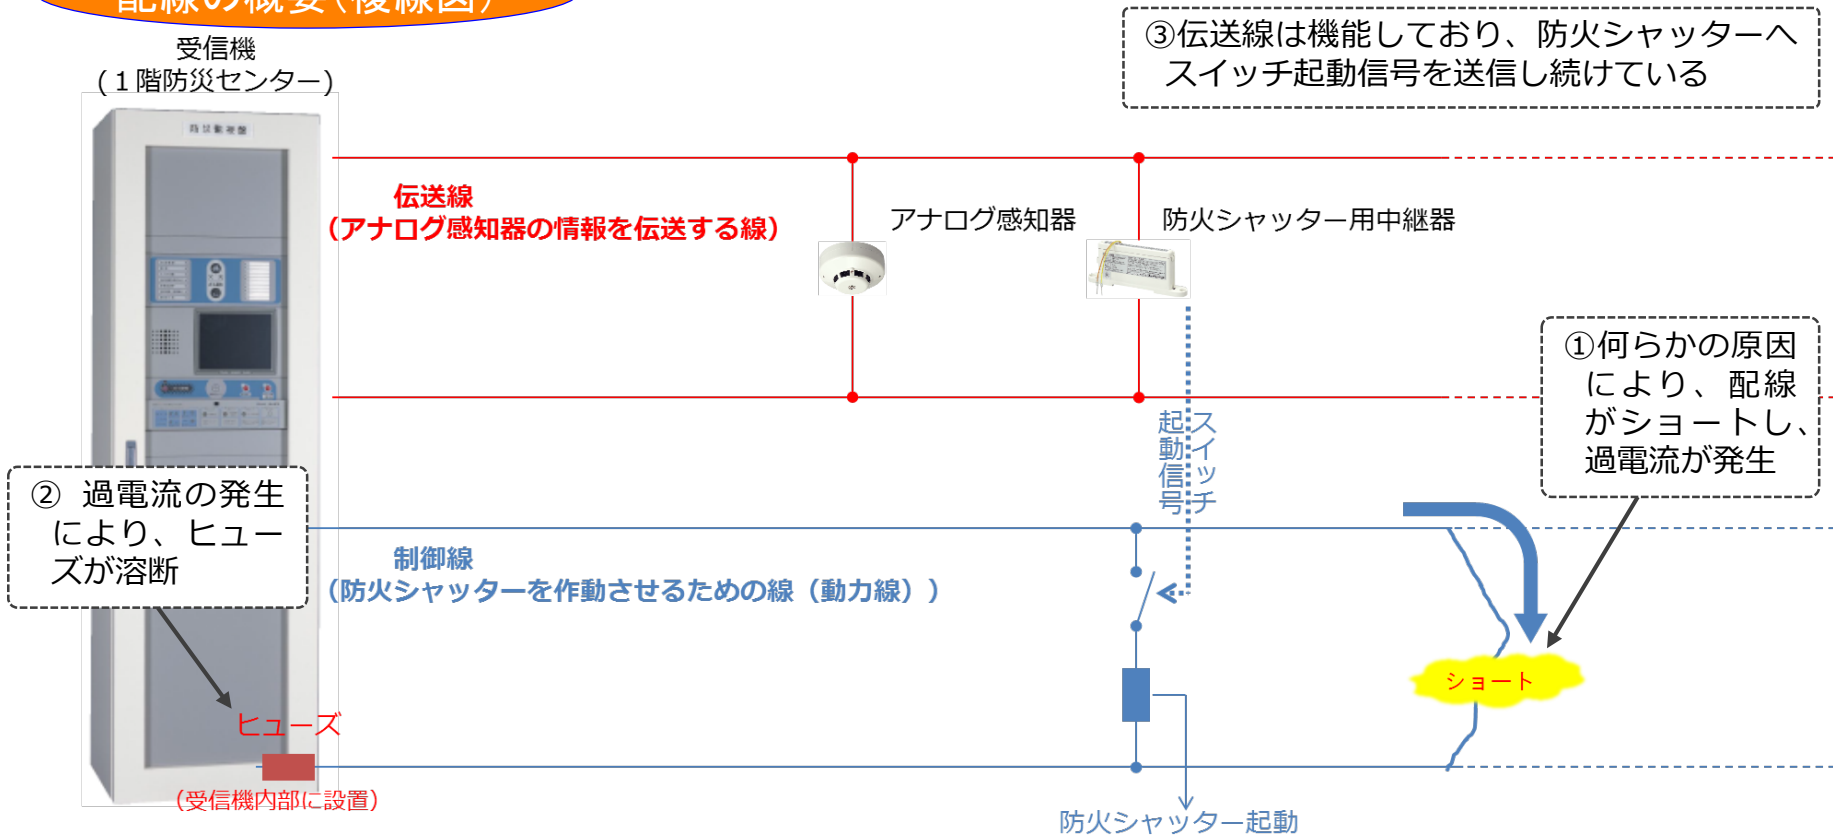
## 配線の概要(複線図)

- 防火シャッターの配線が、火災による何らかの原因でショート(短絡)し、電気火災等の発生時における受信機の保護を図るために設置されたヒューズが溶けたと考えられる。
- ヒューズ自体は、電気工事における配線ミスなどによるショートを想定し、その際に受信盤を破損することがないように設けられていたもの。

- 第1系統においては、伝送線の一部(伝送線に接続するアナログ感知器を含む)の回線がショート(短絡)し、結果として、系統全体の機能が喪失したと考えられる。
- 第2系統においては、シャッターを起動させる動力となる電流を送るための制御線の回線がショートした結果、点検時のショートによる受信機の損傷を防ぐために設けられた電流ヒューズが溶断し、結果として、制御線全体の機能が喪失したと考えられる。

- 例えば、以下の対策を講ずることについて、その実現可能性も含めた検討が必要ではないか。
  - ① 感知器等の情報を伝送する配線のショートを防止するための措置を行うこと。
  - ② 回線がショートした場合に、その影響を最小限に留めるよう、配慮した設計とすること。

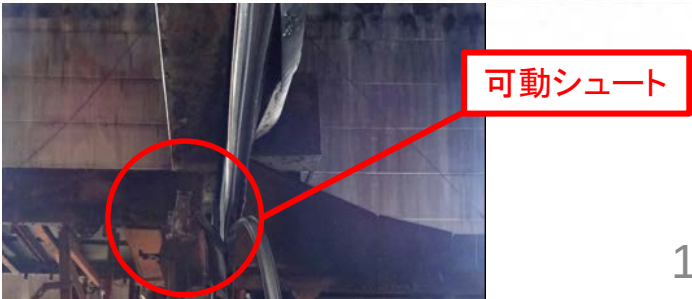
- ※1 商用電源を使用しており停電時には作動しない。予備電源はない。
- ※2 一般配線が用いられており耐熱性はない。
- ※3 ベルトコンベヤごとに設置されている制御盤を収納する外箱は、不燃性又は難燃性のものではない。

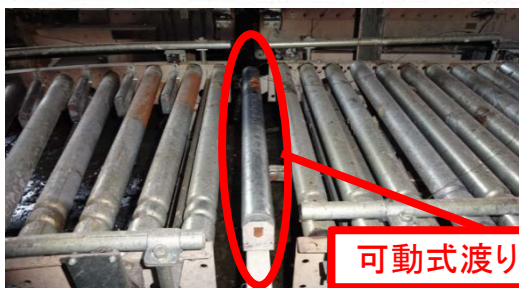
可動式渡りローラー

- ※1 商用電源を使用しており停電時には作動しない。予備電源はない。
- ※2 一般配線が用いられており耐熱性はない。
- ※3 ローラーコンベヤごとに設置されている制御盤を収納する外箱は、不燃性又は難燃性のものではない。
- ※4 可動式渡りローラーは、エアシリンダーで支持されているため、エア配管が焼失した場合には降下する。

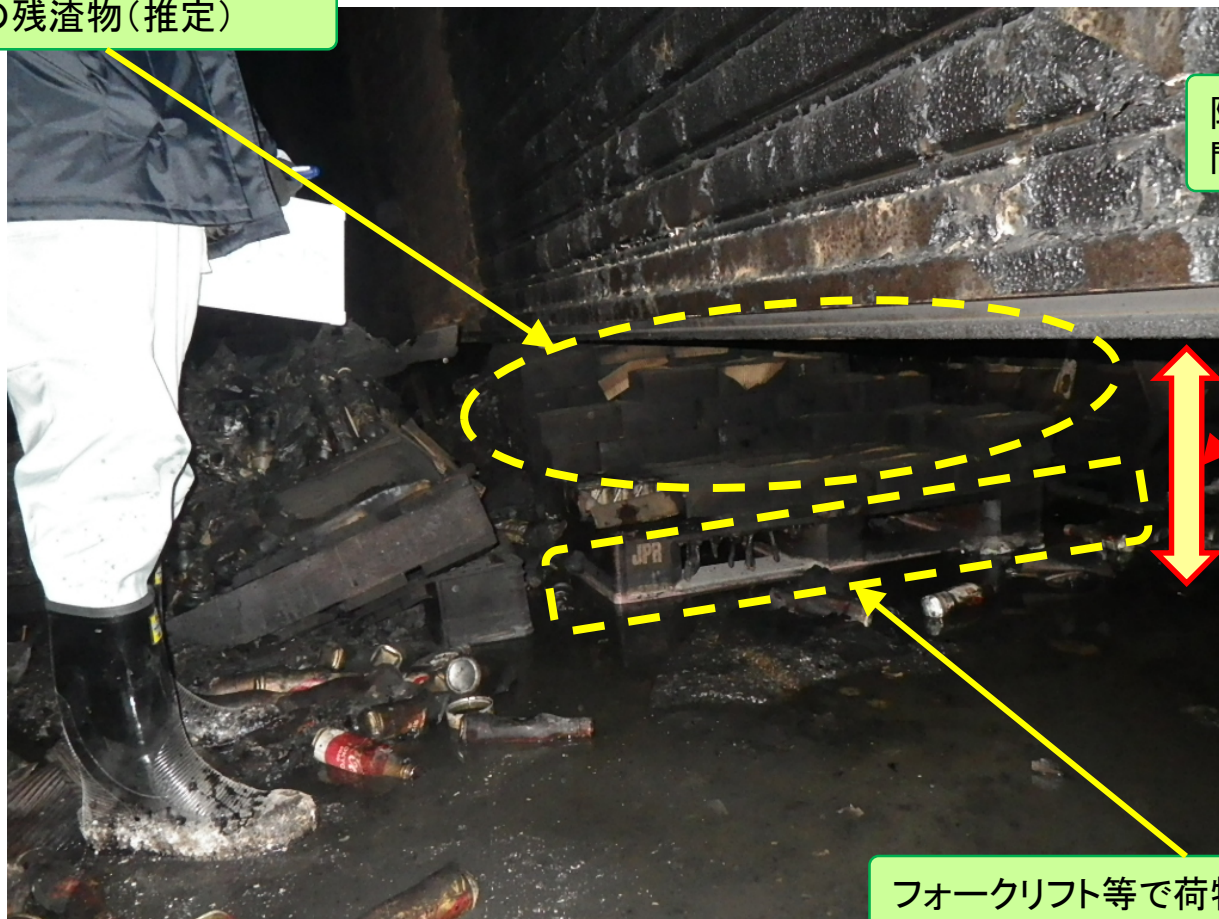
- 火災後の現場調査の結果によると、防火シャッターが降下することとなっている部分において、保管されていた荷物と思われる物品の残渣物が確認されている。

パレットの上に載っていた  
荷物の残渣物(推定)

降下したシャッターと床面の  
間に隙間が生じている

フォークリフト等で荷物を運ぶ場合に  
利用するパレットの残渣物(推定)

- 例えば、以下の対策を講ずることについて、その実現可能性も含めた検討が必要ではないか。
  - ① 火災による火熱を受けることを想定して、可動部分の作動に関わる部分について、火災信号や電源を適切に確保するための措置を行うこと。
  - ② 可動部分については、万が一、火災信号や電源の確保が適切に行われなかった場合を想定した設計とすること。
  - ③ 倉庫内の物品については、防火シャッターの降下に支障を来すことがないよう、適切な管理を行うこと。
