# 災害の推移及び消防活動概要

平成29年4月12日

消防庁 ・ 入間東部地区消防組合消防本部

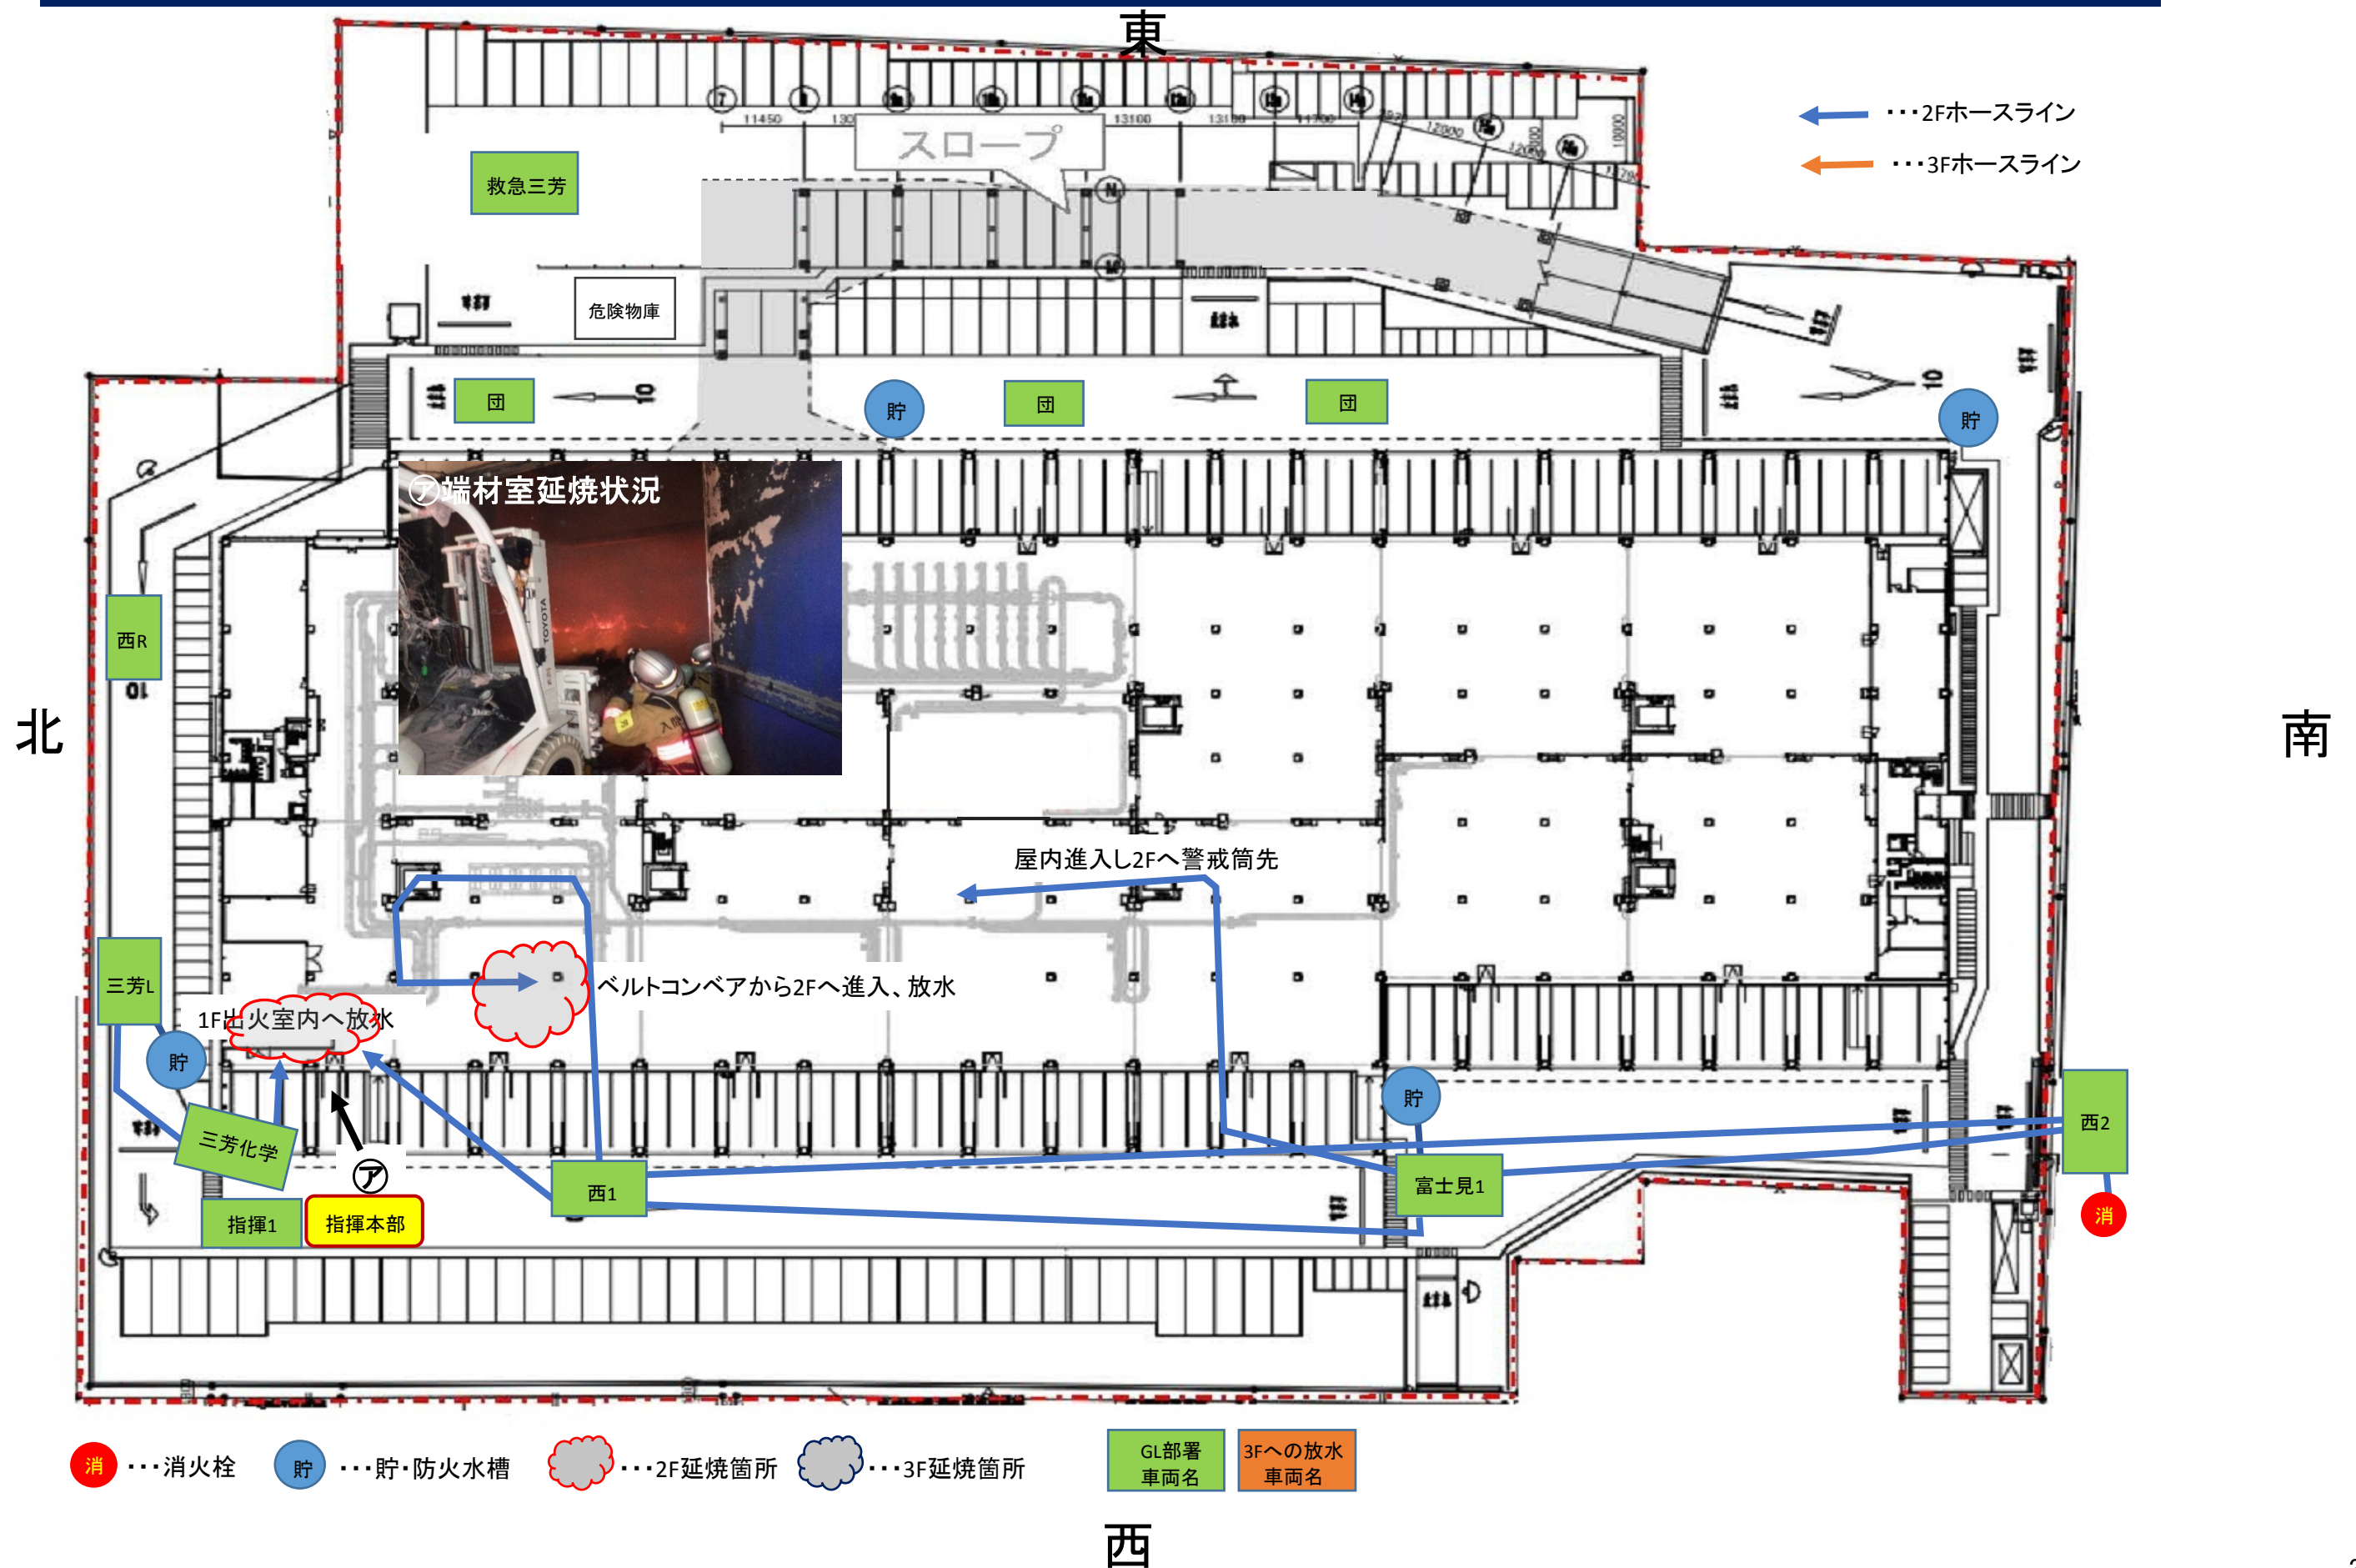
16日(9時39分頃) 初動隊・部署・筒先配備状況

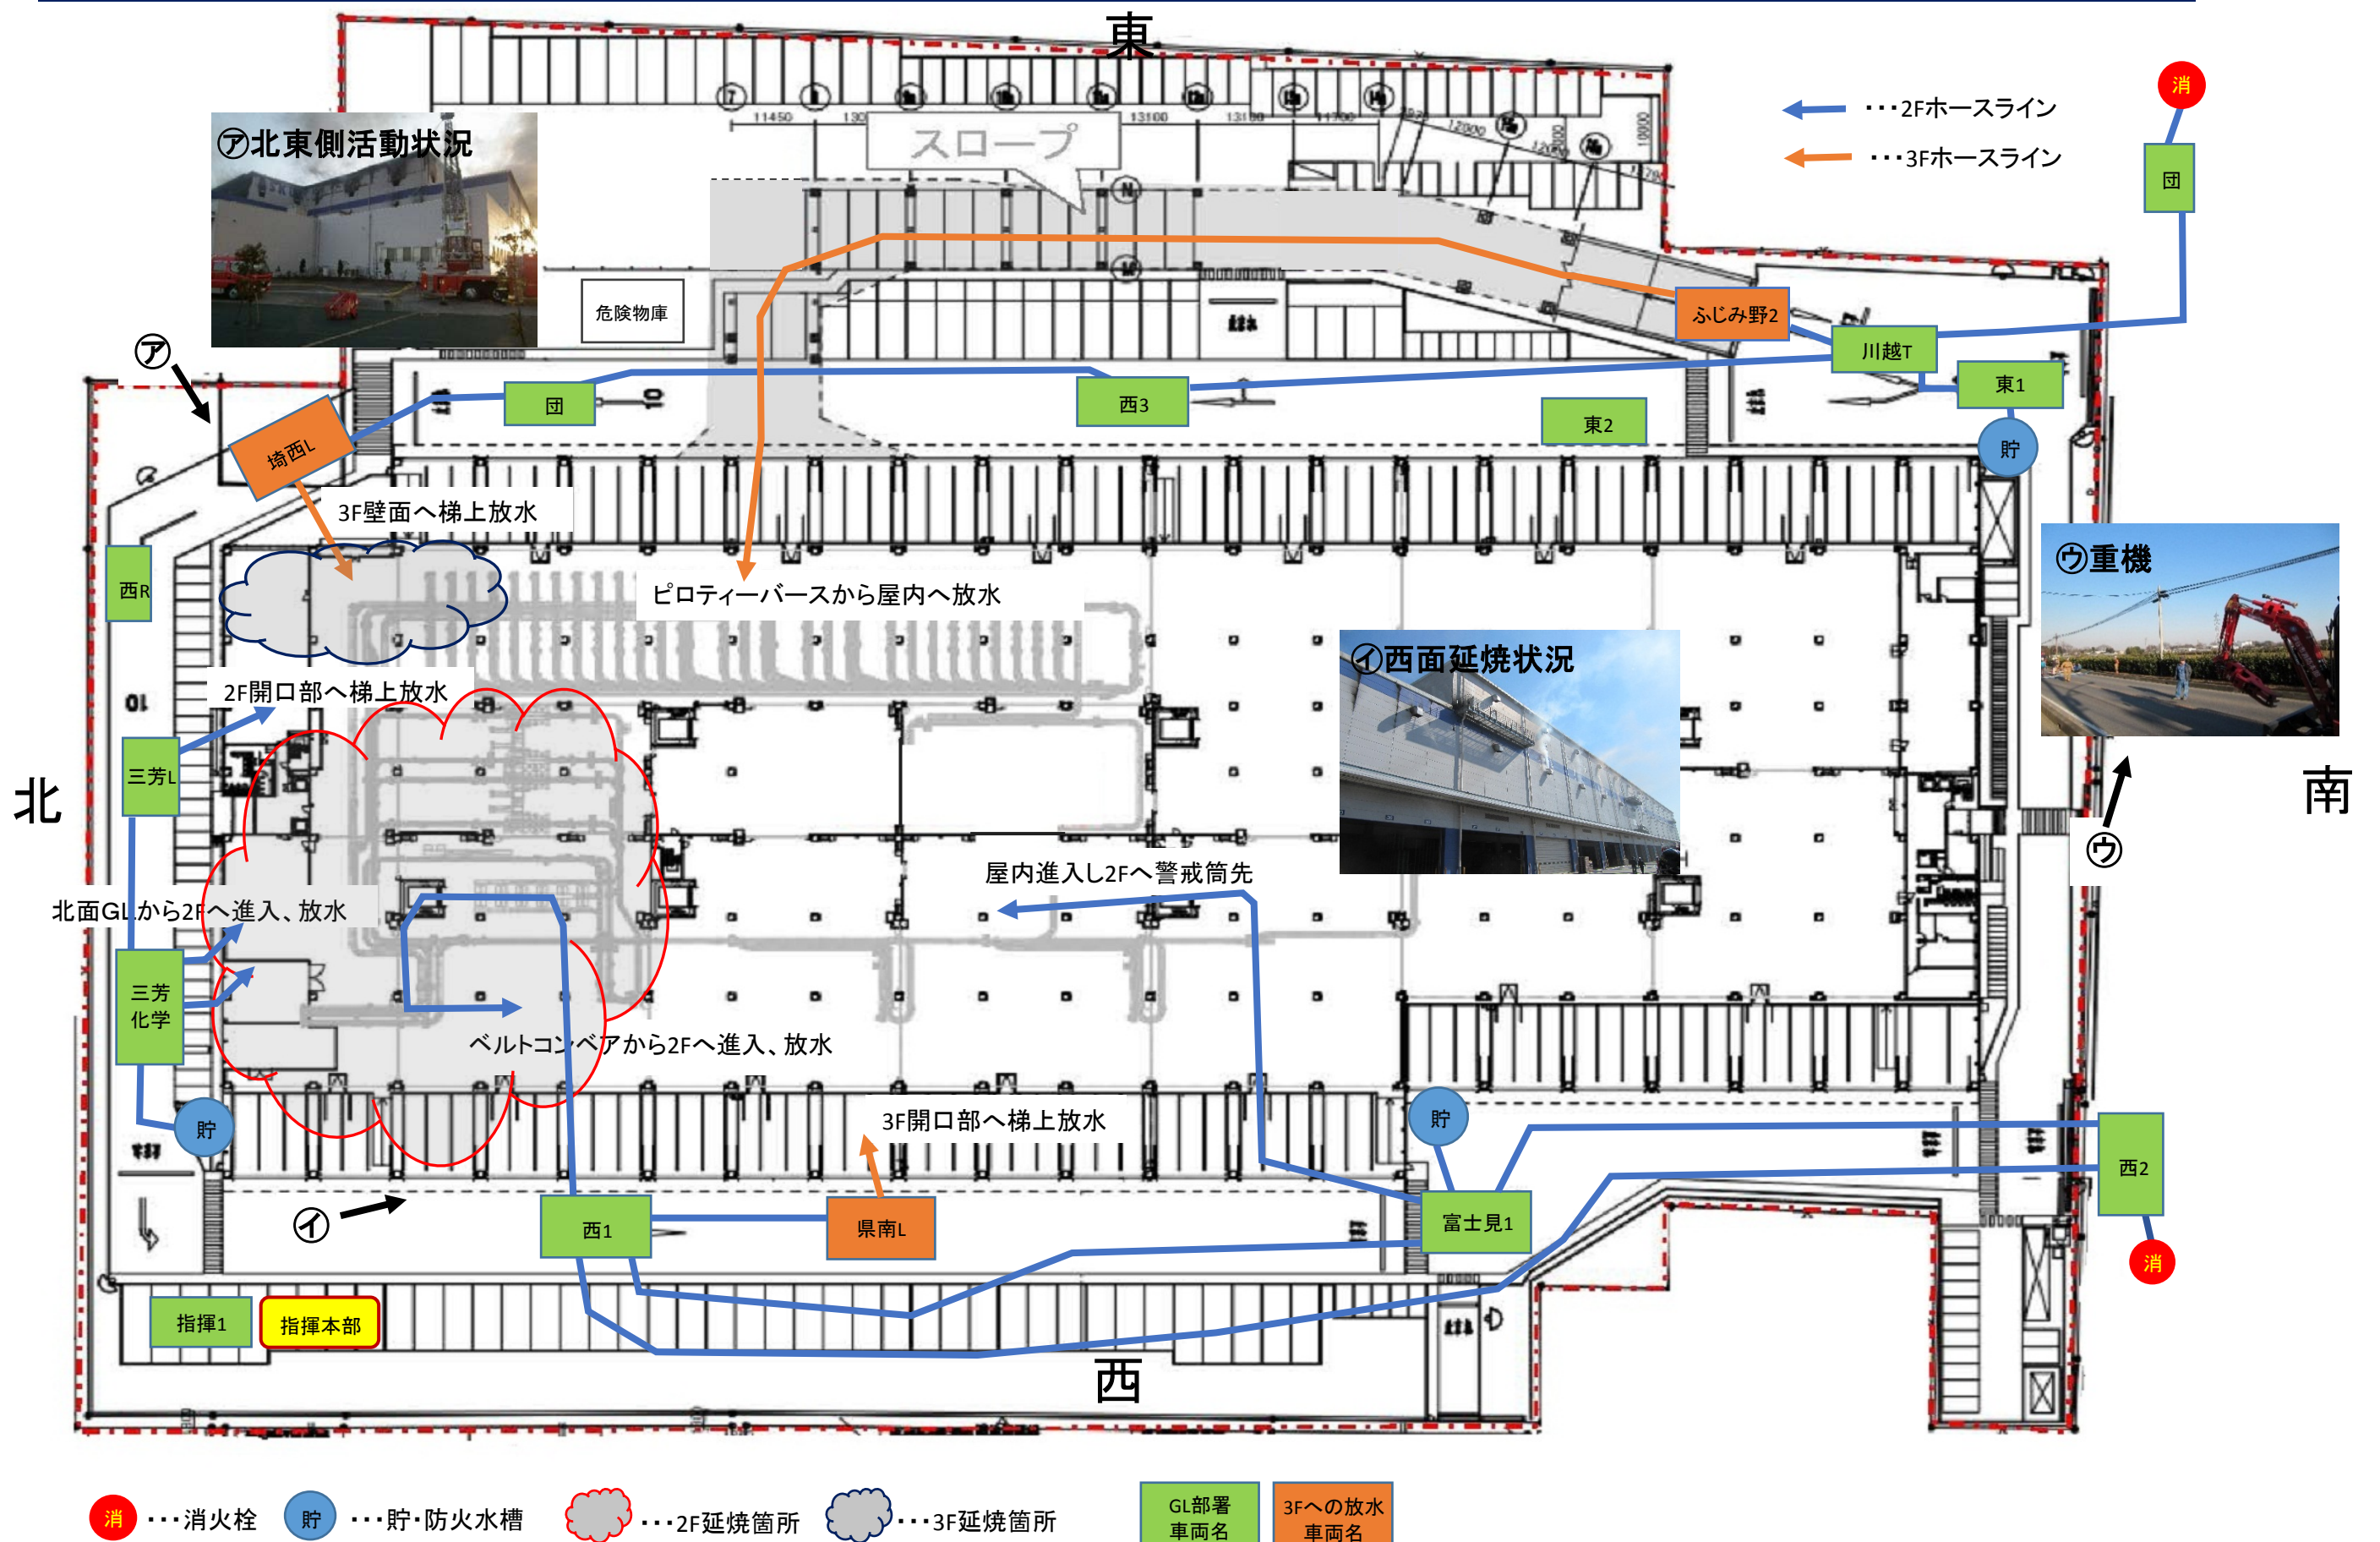
# 16日(13時13分頃) 近隣応援隊・部署・筒先配備状況

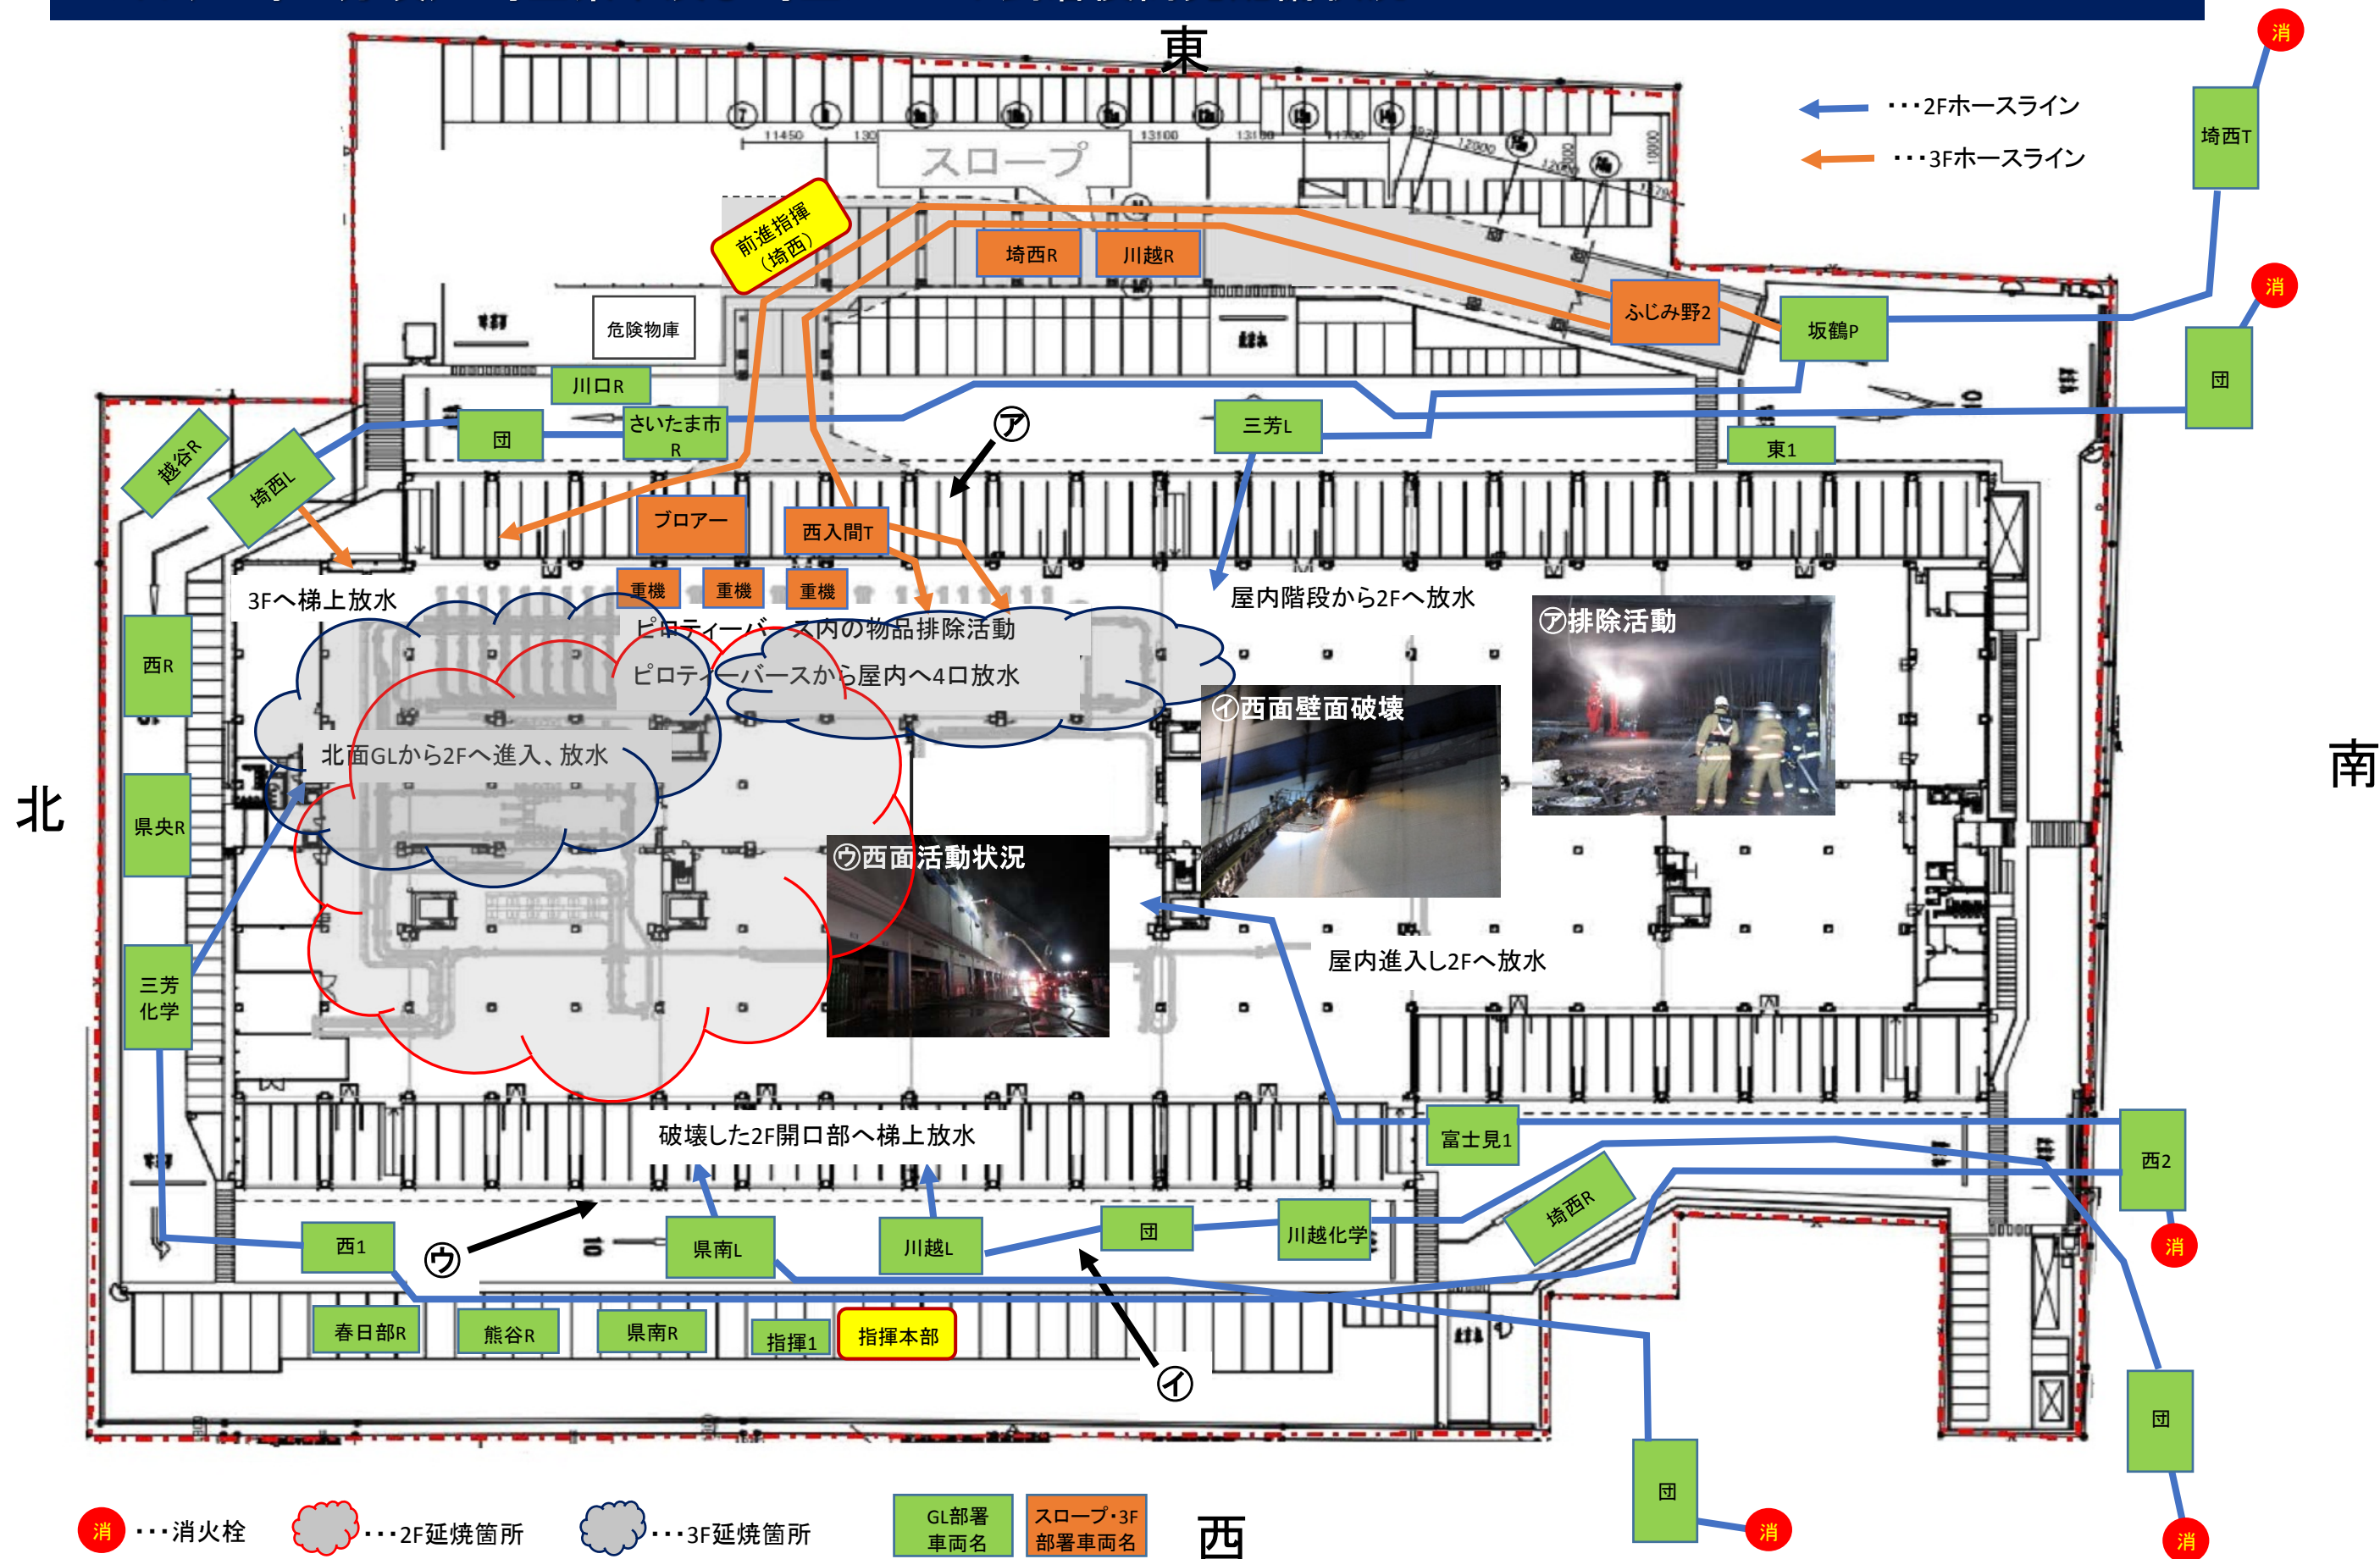
## 16日(19時30分頃) 埼玉県下及び埼玉スマート到着後筒先配備状況

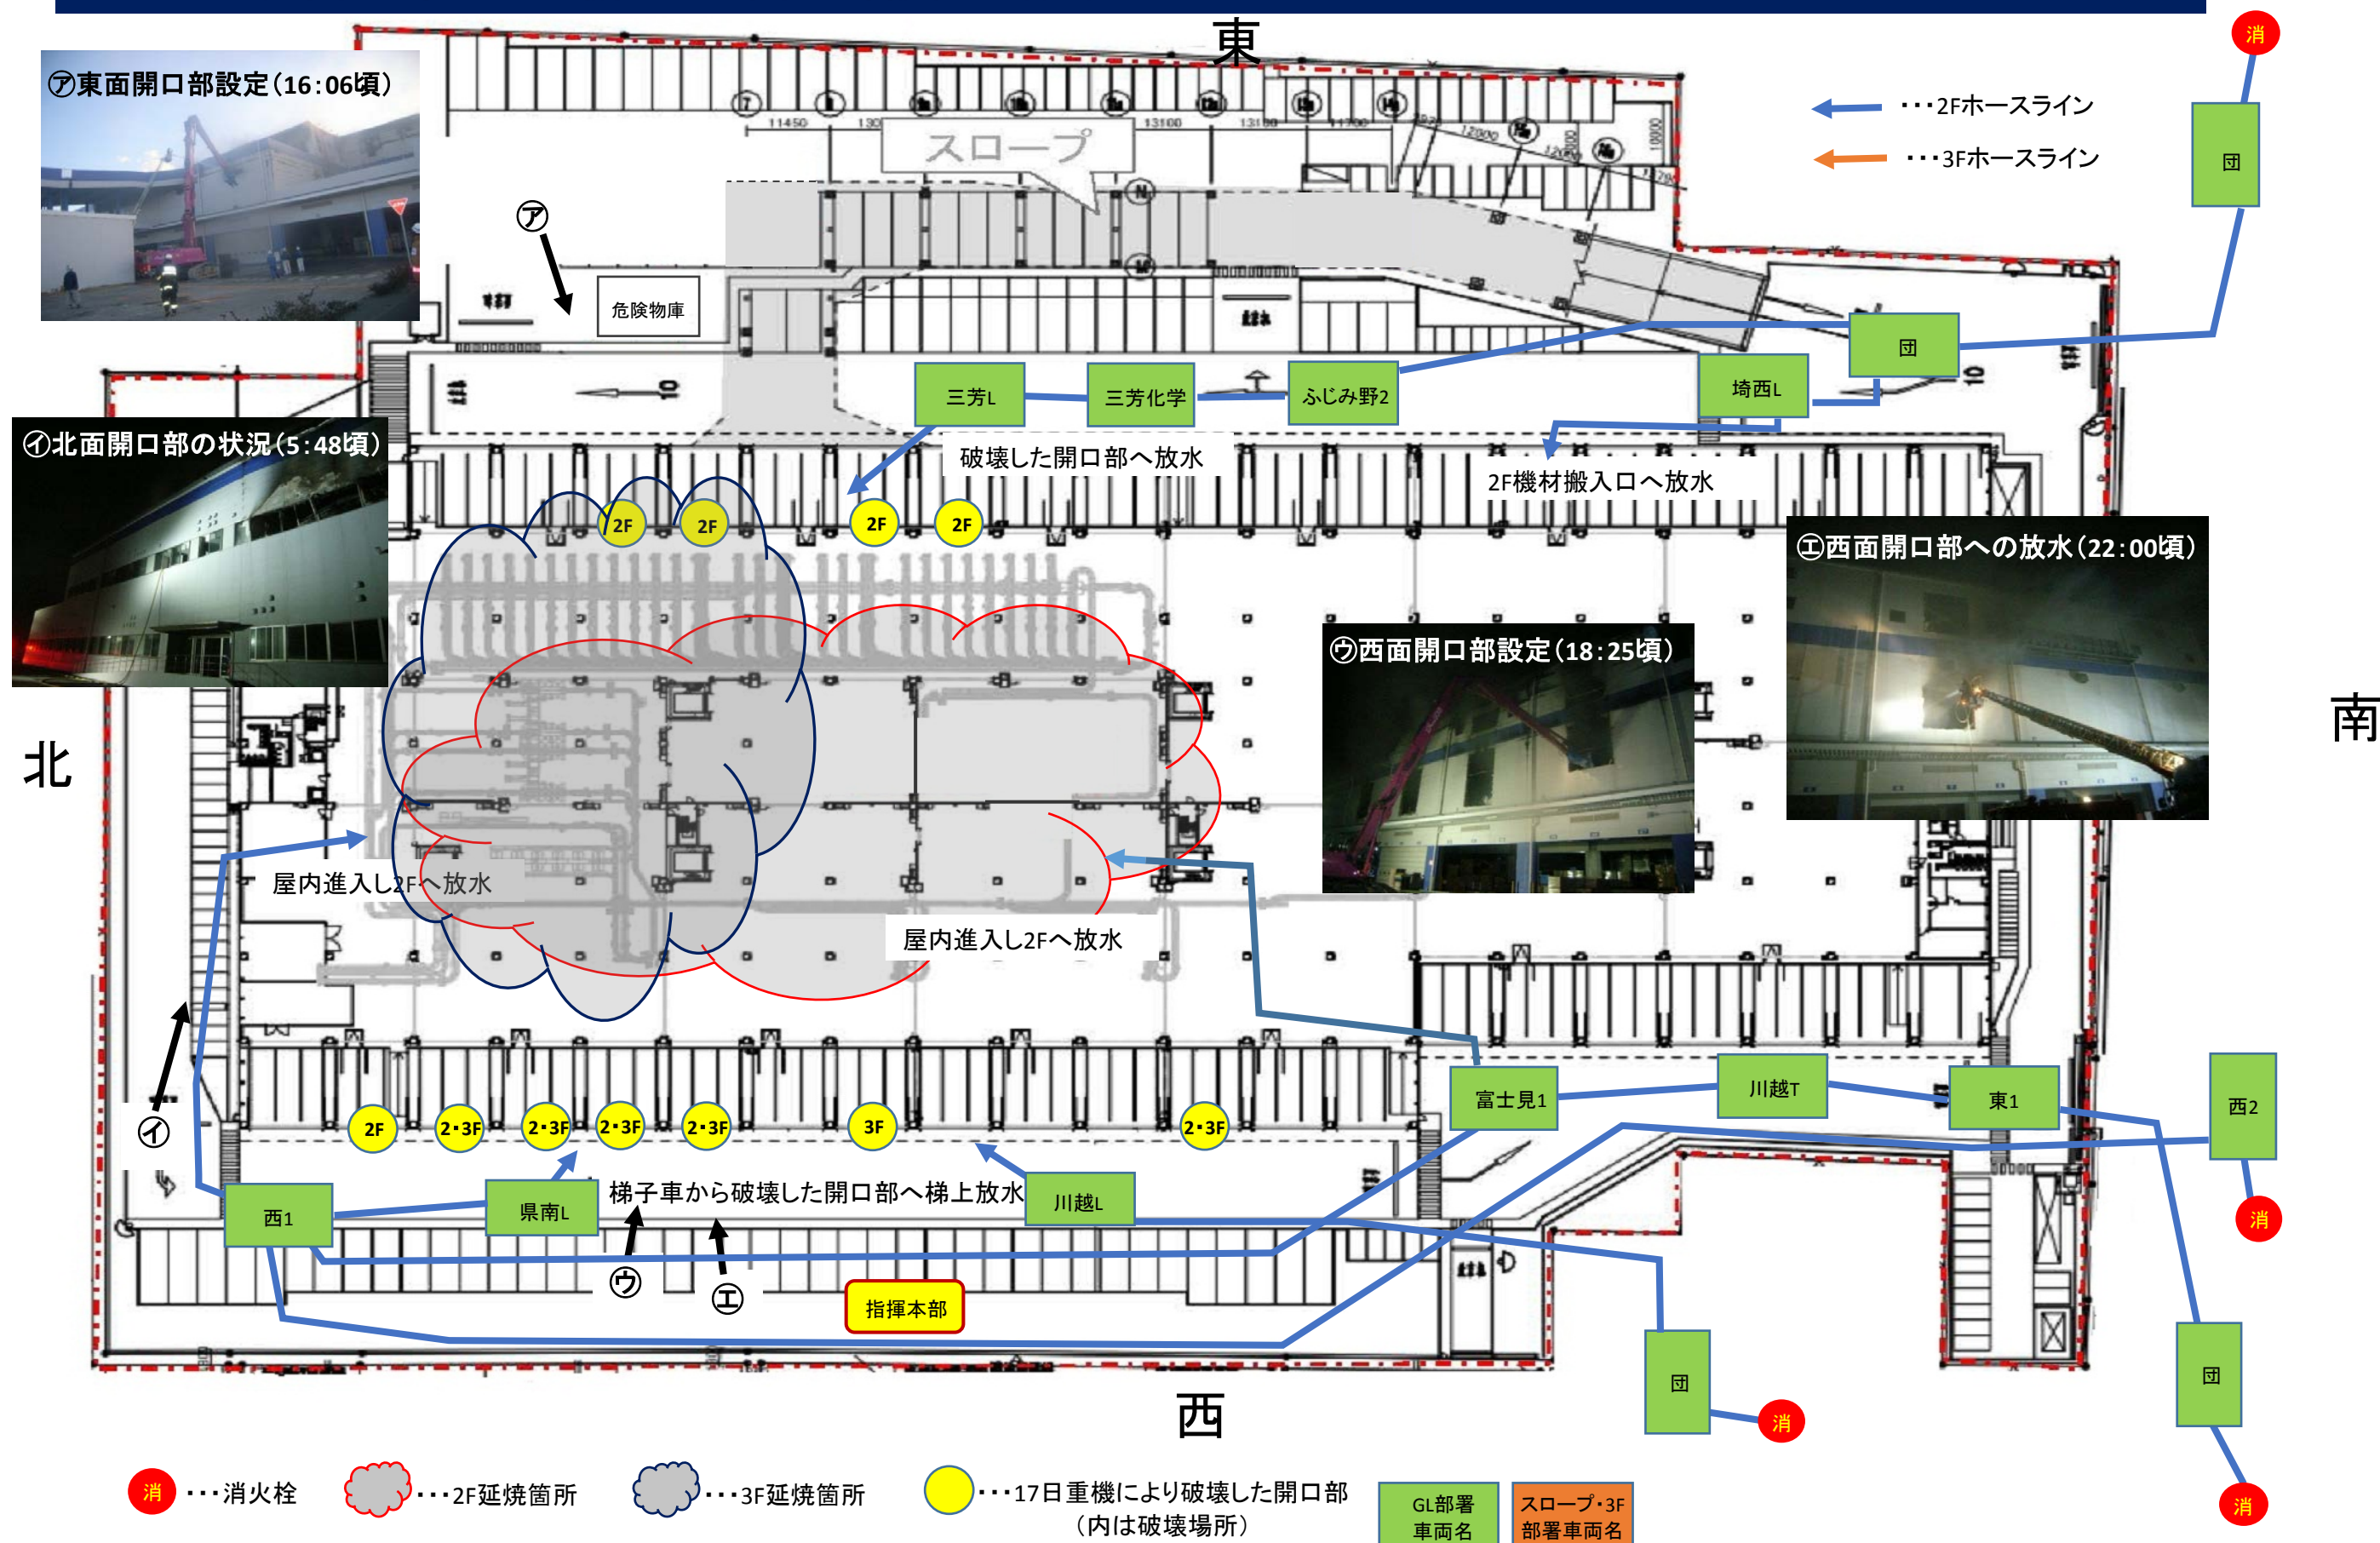
# 17日 北面開口部及び重機による開口部設定～放水

| 月日 | 主な火勢 | 消防活動概要 | その他 |
|---|---|---|---|
| 2月<br>17日<br>(金) | <ul style="list-style-type: none"> <li>・2階 北面から徐々に衰え<br/>中央以北で火勢を制限</li> <li>・3階 約1/3程度延焼</li> </ul> | <ul style="list-style-type: none"> <li>・内部進入及び外壁開口部から放水</li> <li>・外壁破壊可能な民間業者を確保</li> <li>昼過ぎ到着し設営→東西16箇所破壊</li> <li>・破壊した大型開口部へはしご隊梯上<br/>放水継続</li> </ul> | <p>ソーラーパネル<br/>電源遮断完了</p> |

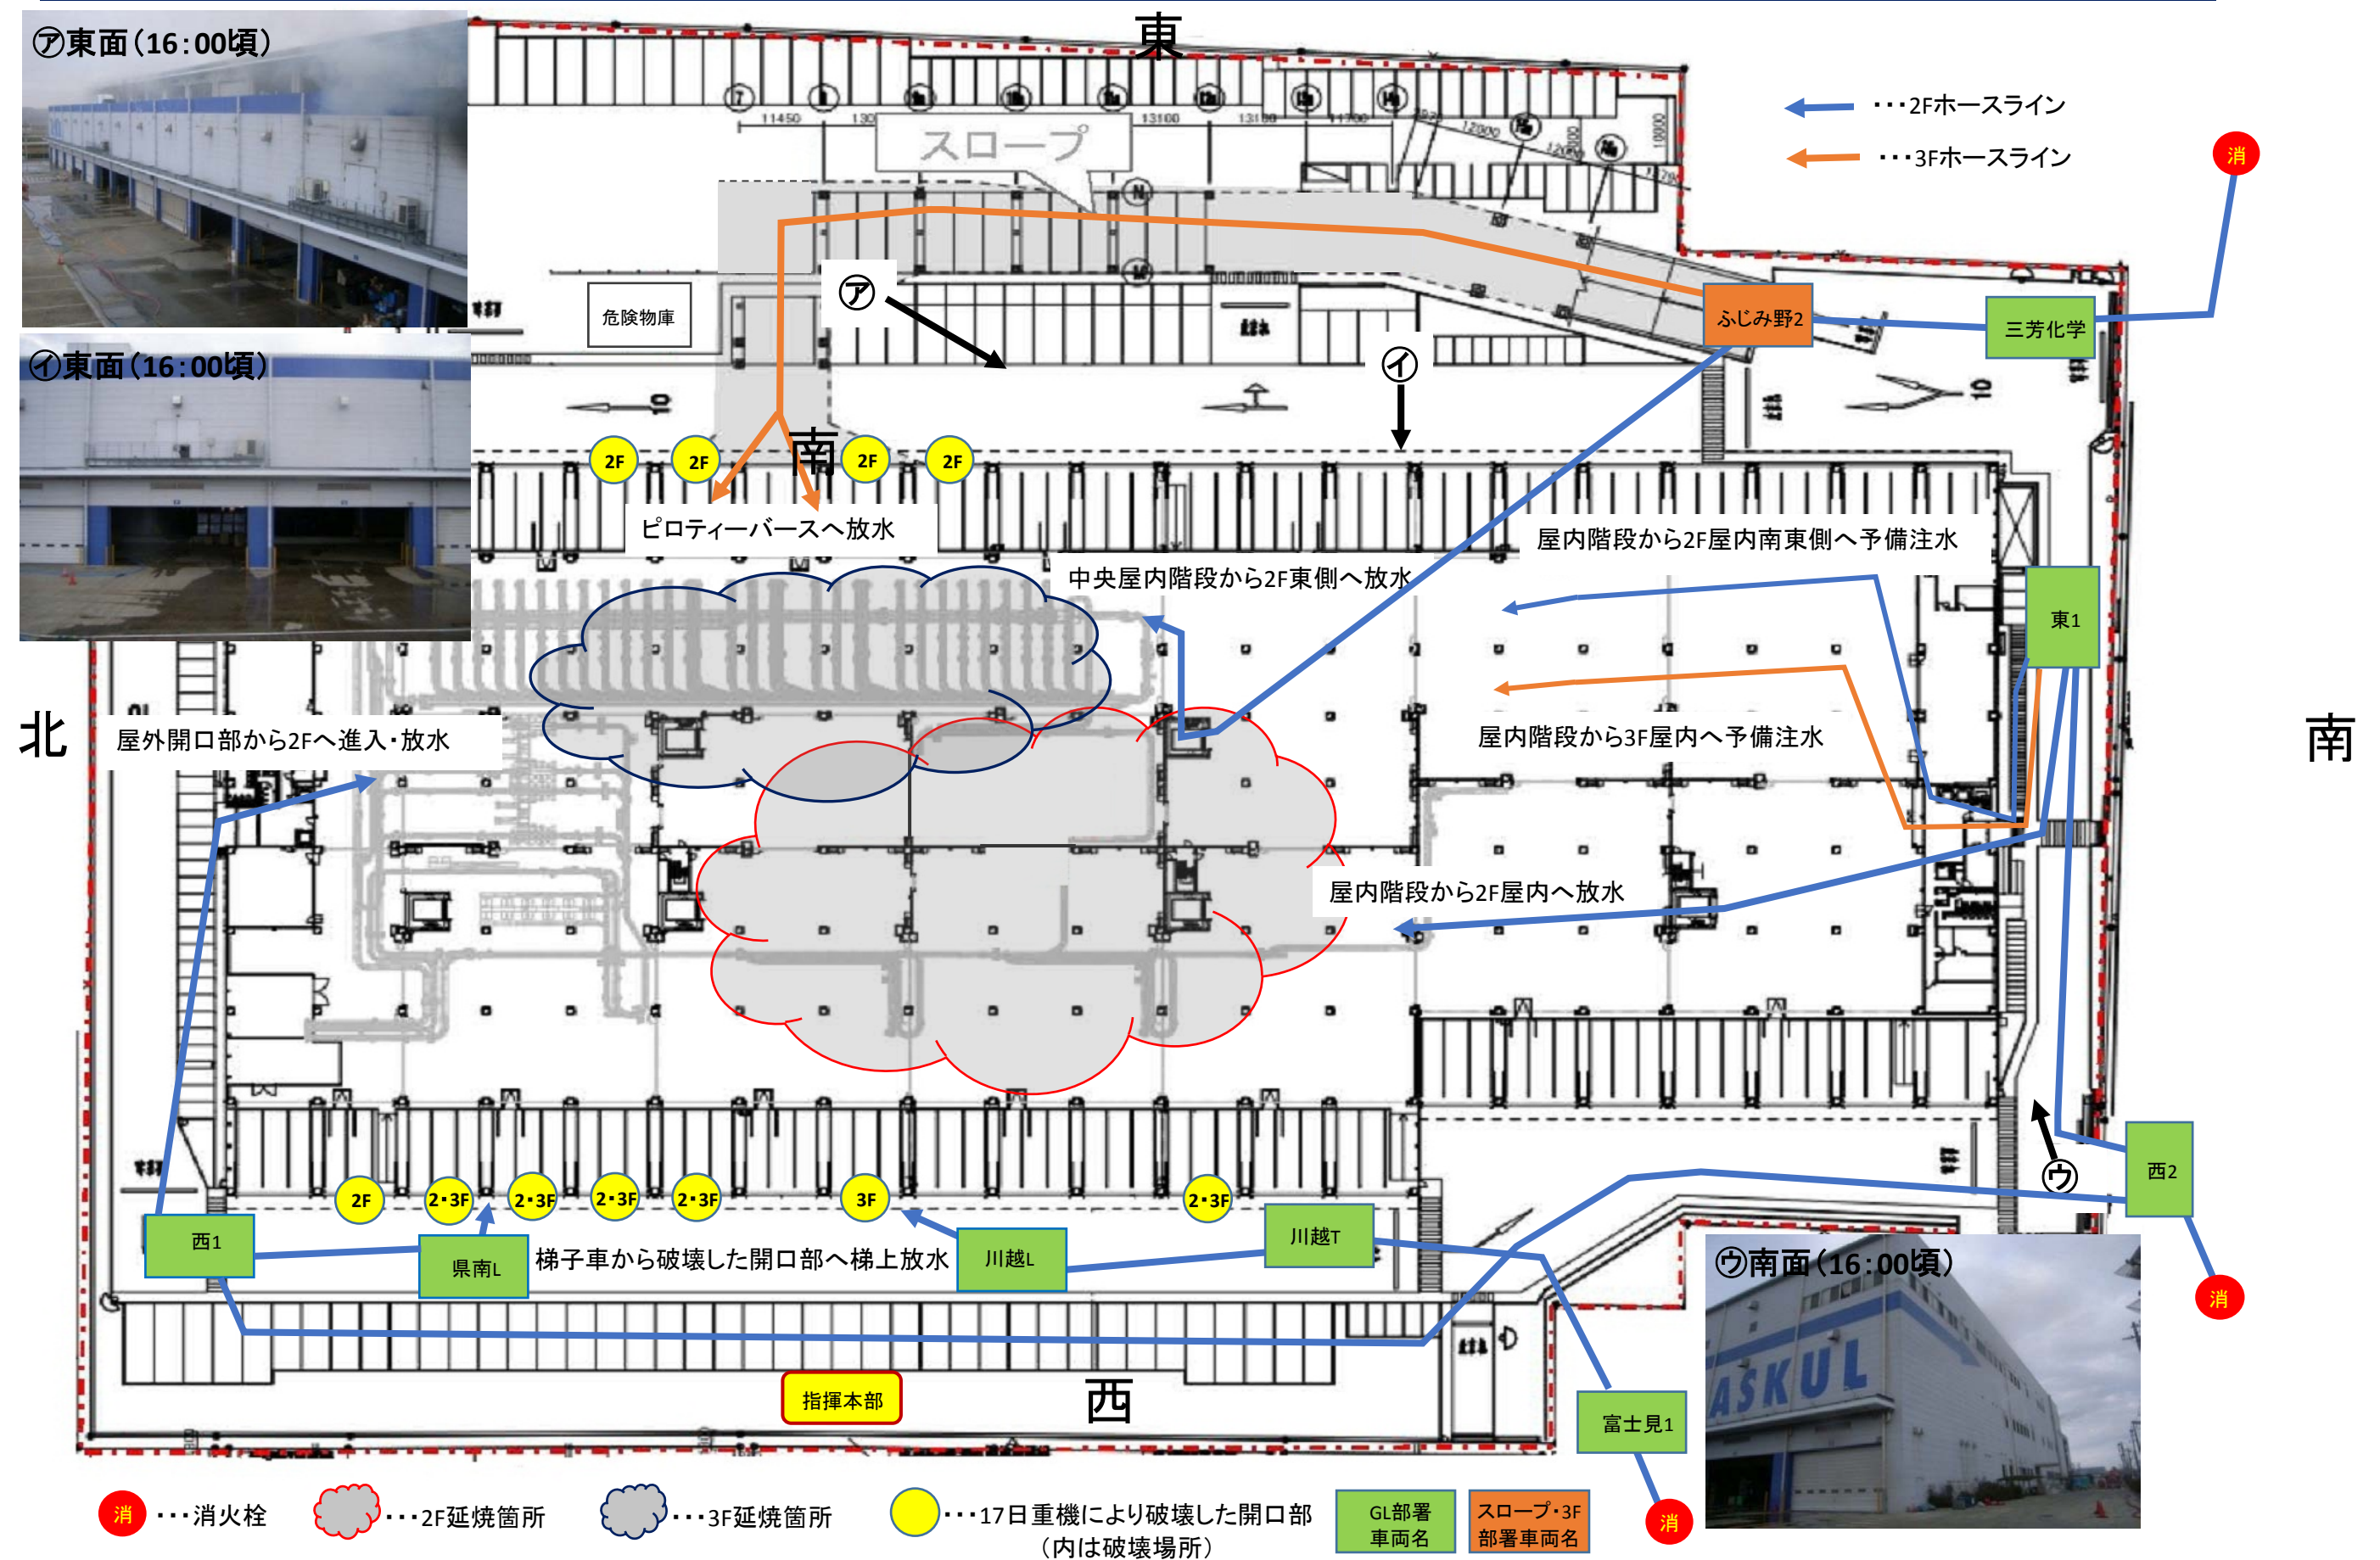
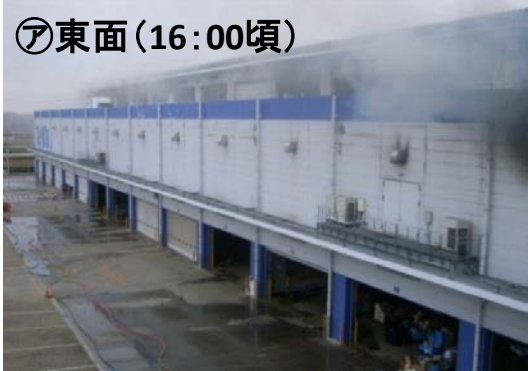
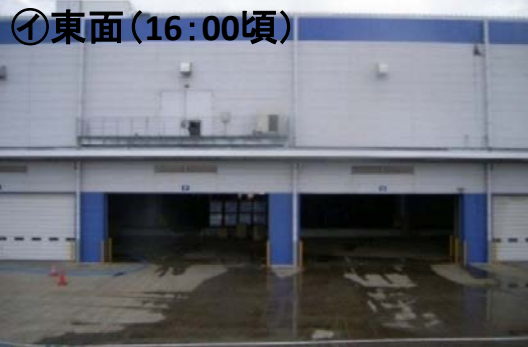
18日 延焼防止状況(焼損面積 約24,500㎡)

| 月日 | 主な火勢 | 消防活動概要 | その他 |
|---|---|---|---|
| 2月<br>18日<br>(土) | <ul style="list-style-type: none"> <li>・2階 北面制圧<br/>中央からやや南へ延焼</li> <li>・3階 北面ほぼ制圧<br/>西面散発的に黒煙<br/>東面黒煙から徐々に白煙</li> </ul> | <ul style="list-style-type: none"> <li>・2階、3階南側から内部進入し火勢抑制</li> <li>・はしご隊各開口部へ梯上放水継続</li> <li>・スロープ経由し3階ピロティから放水</li> <li>・北面制圧維持のため屋内放水継続</li> </ul> | |

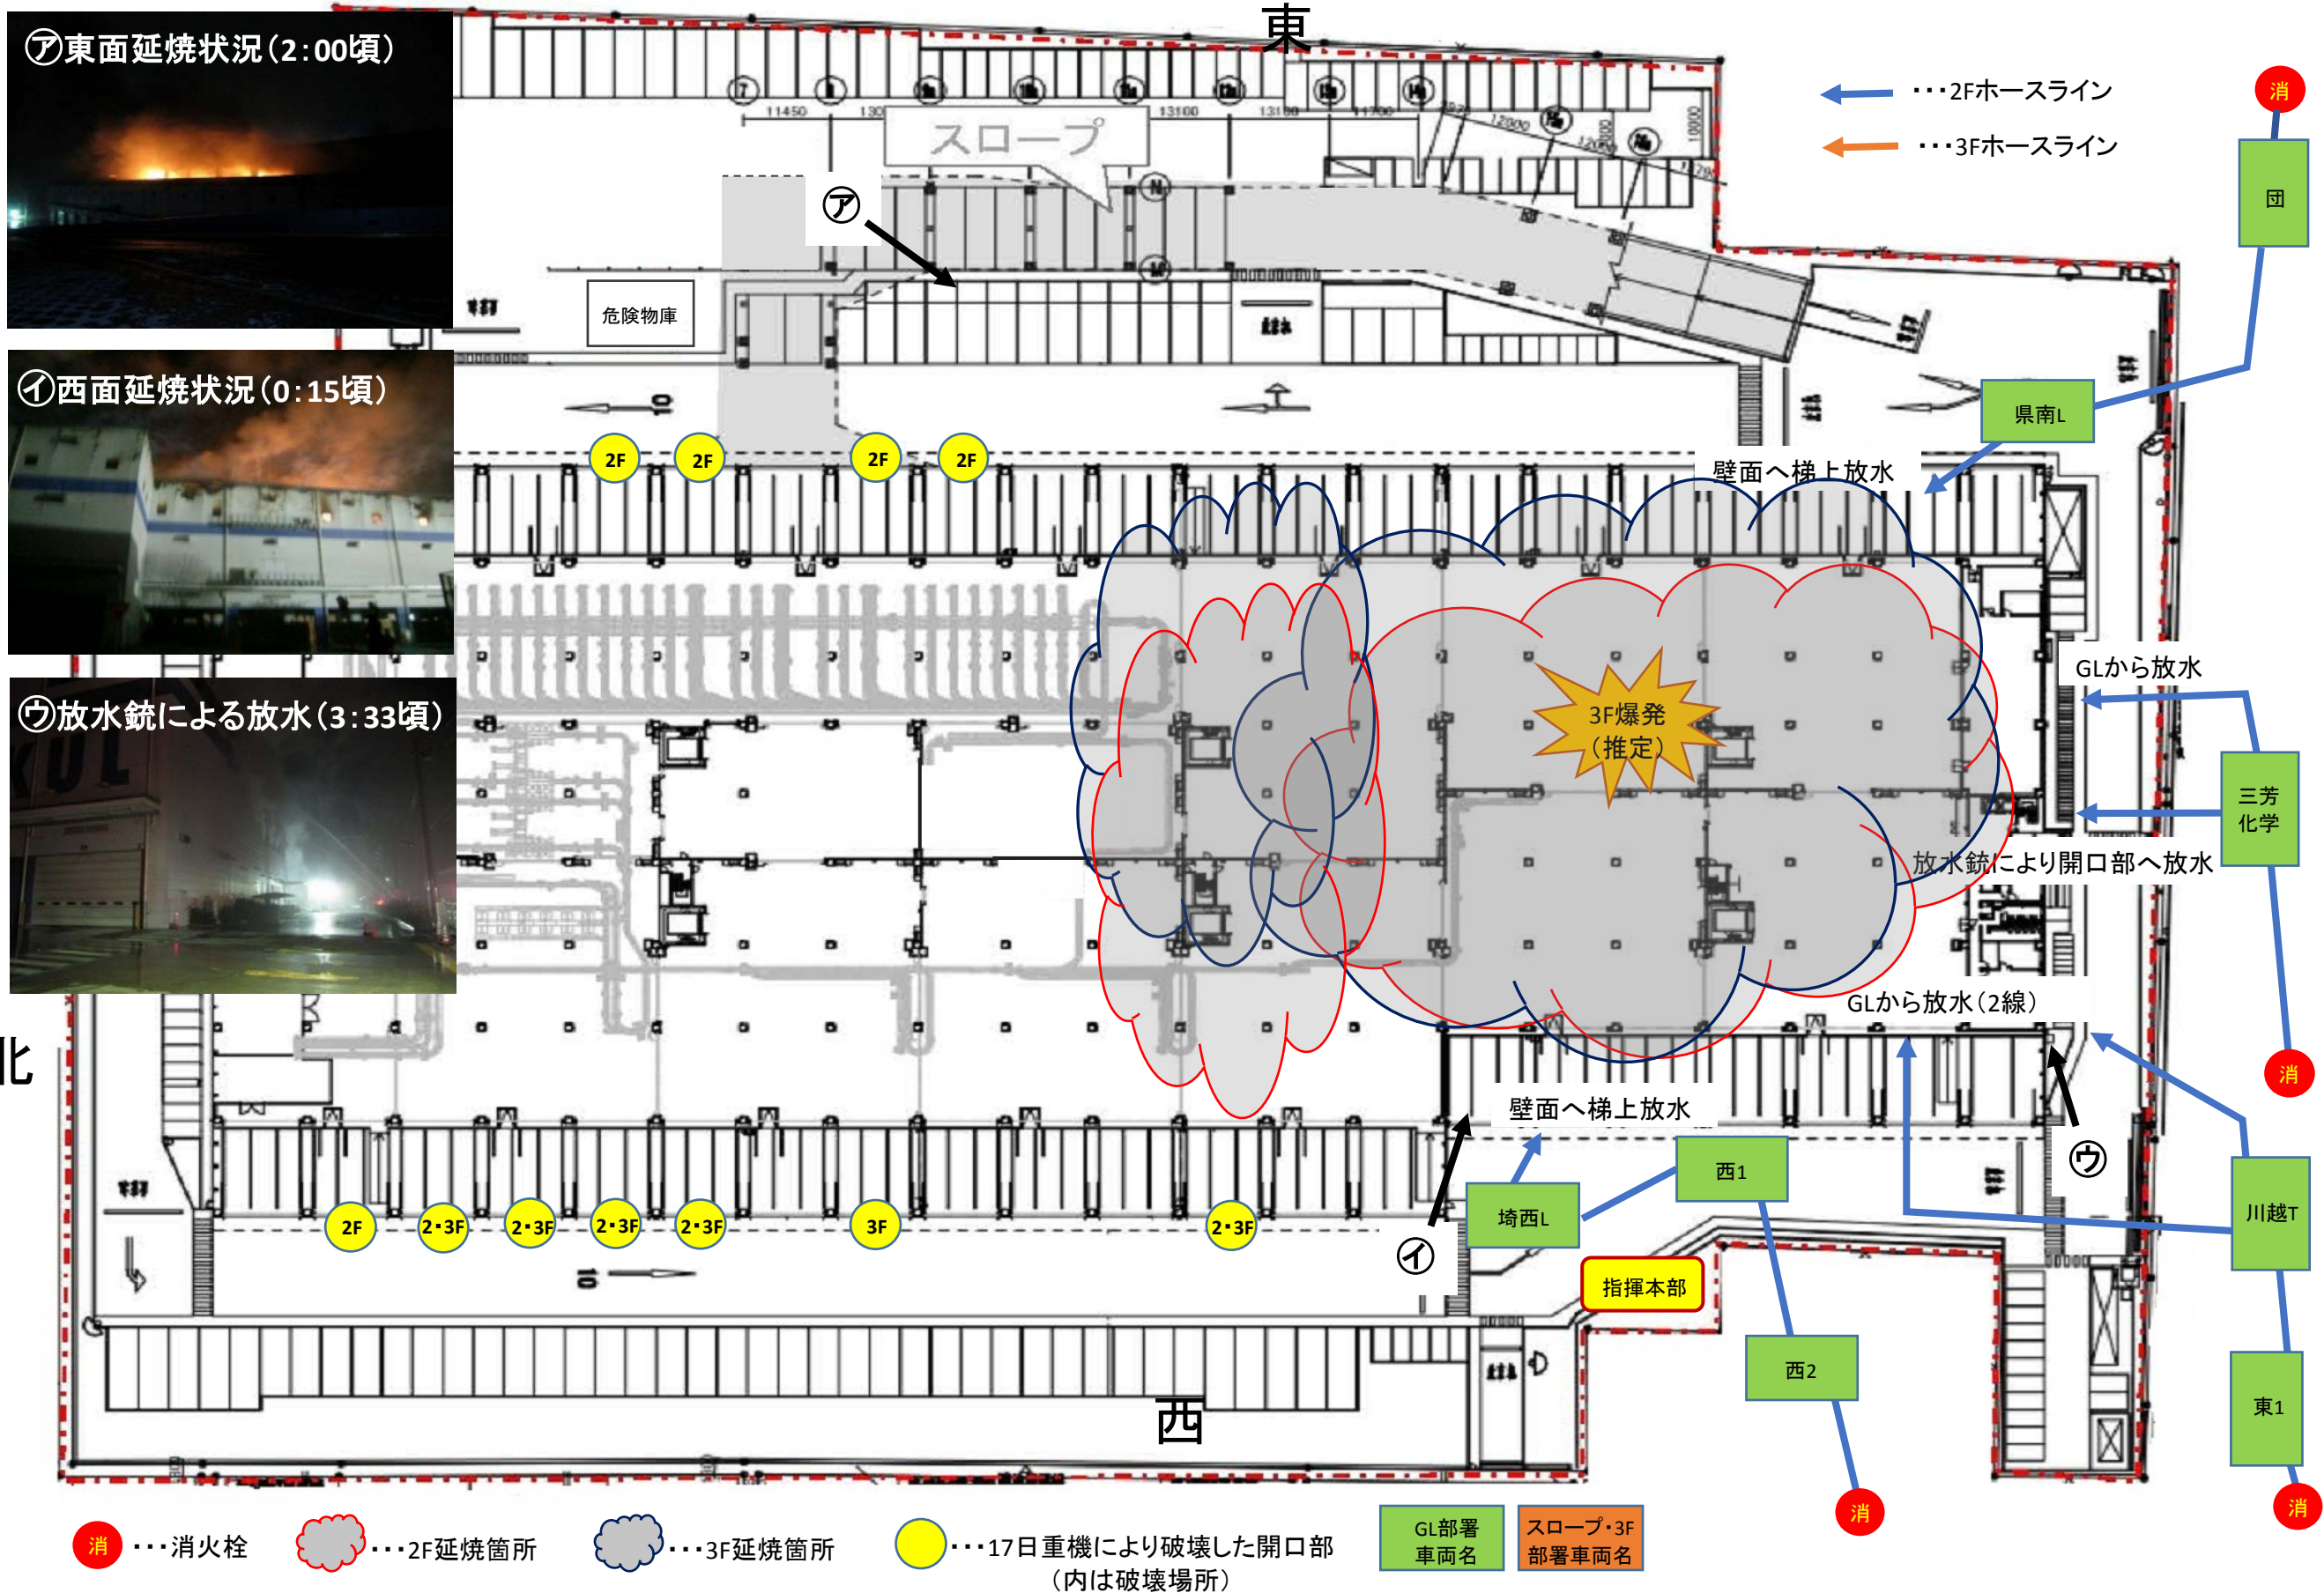
## 19日 南東側爆発後の防ぎょ体系

| 月日 | 主な火勢 | 消防活動概要 | その他 |
|---|---|---|---|
| 2月<br>19日<br>(日) | (0:13及び0:15)<br>3階で爆発的燃焼発生<br>・直後に3階中央～南へ拡大<br>全隊一旦退避を強いられる<br>2階:中央～南延焼拡大<br><br>(午後)<br>2階、3階外周は火炎収束、黒煙 | (爆発的燃焼後)<br>・全隊を敷地外に一旦退避、安全確認<br>負傷者等なし<br>・南側に部隊集結、屋外から放水再開<br>・未明に屋内進入再開<br>(日中)<br>・外周より中央及び南面へ放水<br>・内部進入隊は北及び南から火炎挟撃 | 再爆発を警戒<br><br>西側壁面変形・<br>落下危険 |
