# 災害の推移及び消防活動概要

平成29年4月12日

消防庁 ・ 入間東部地区消防組合消防本部

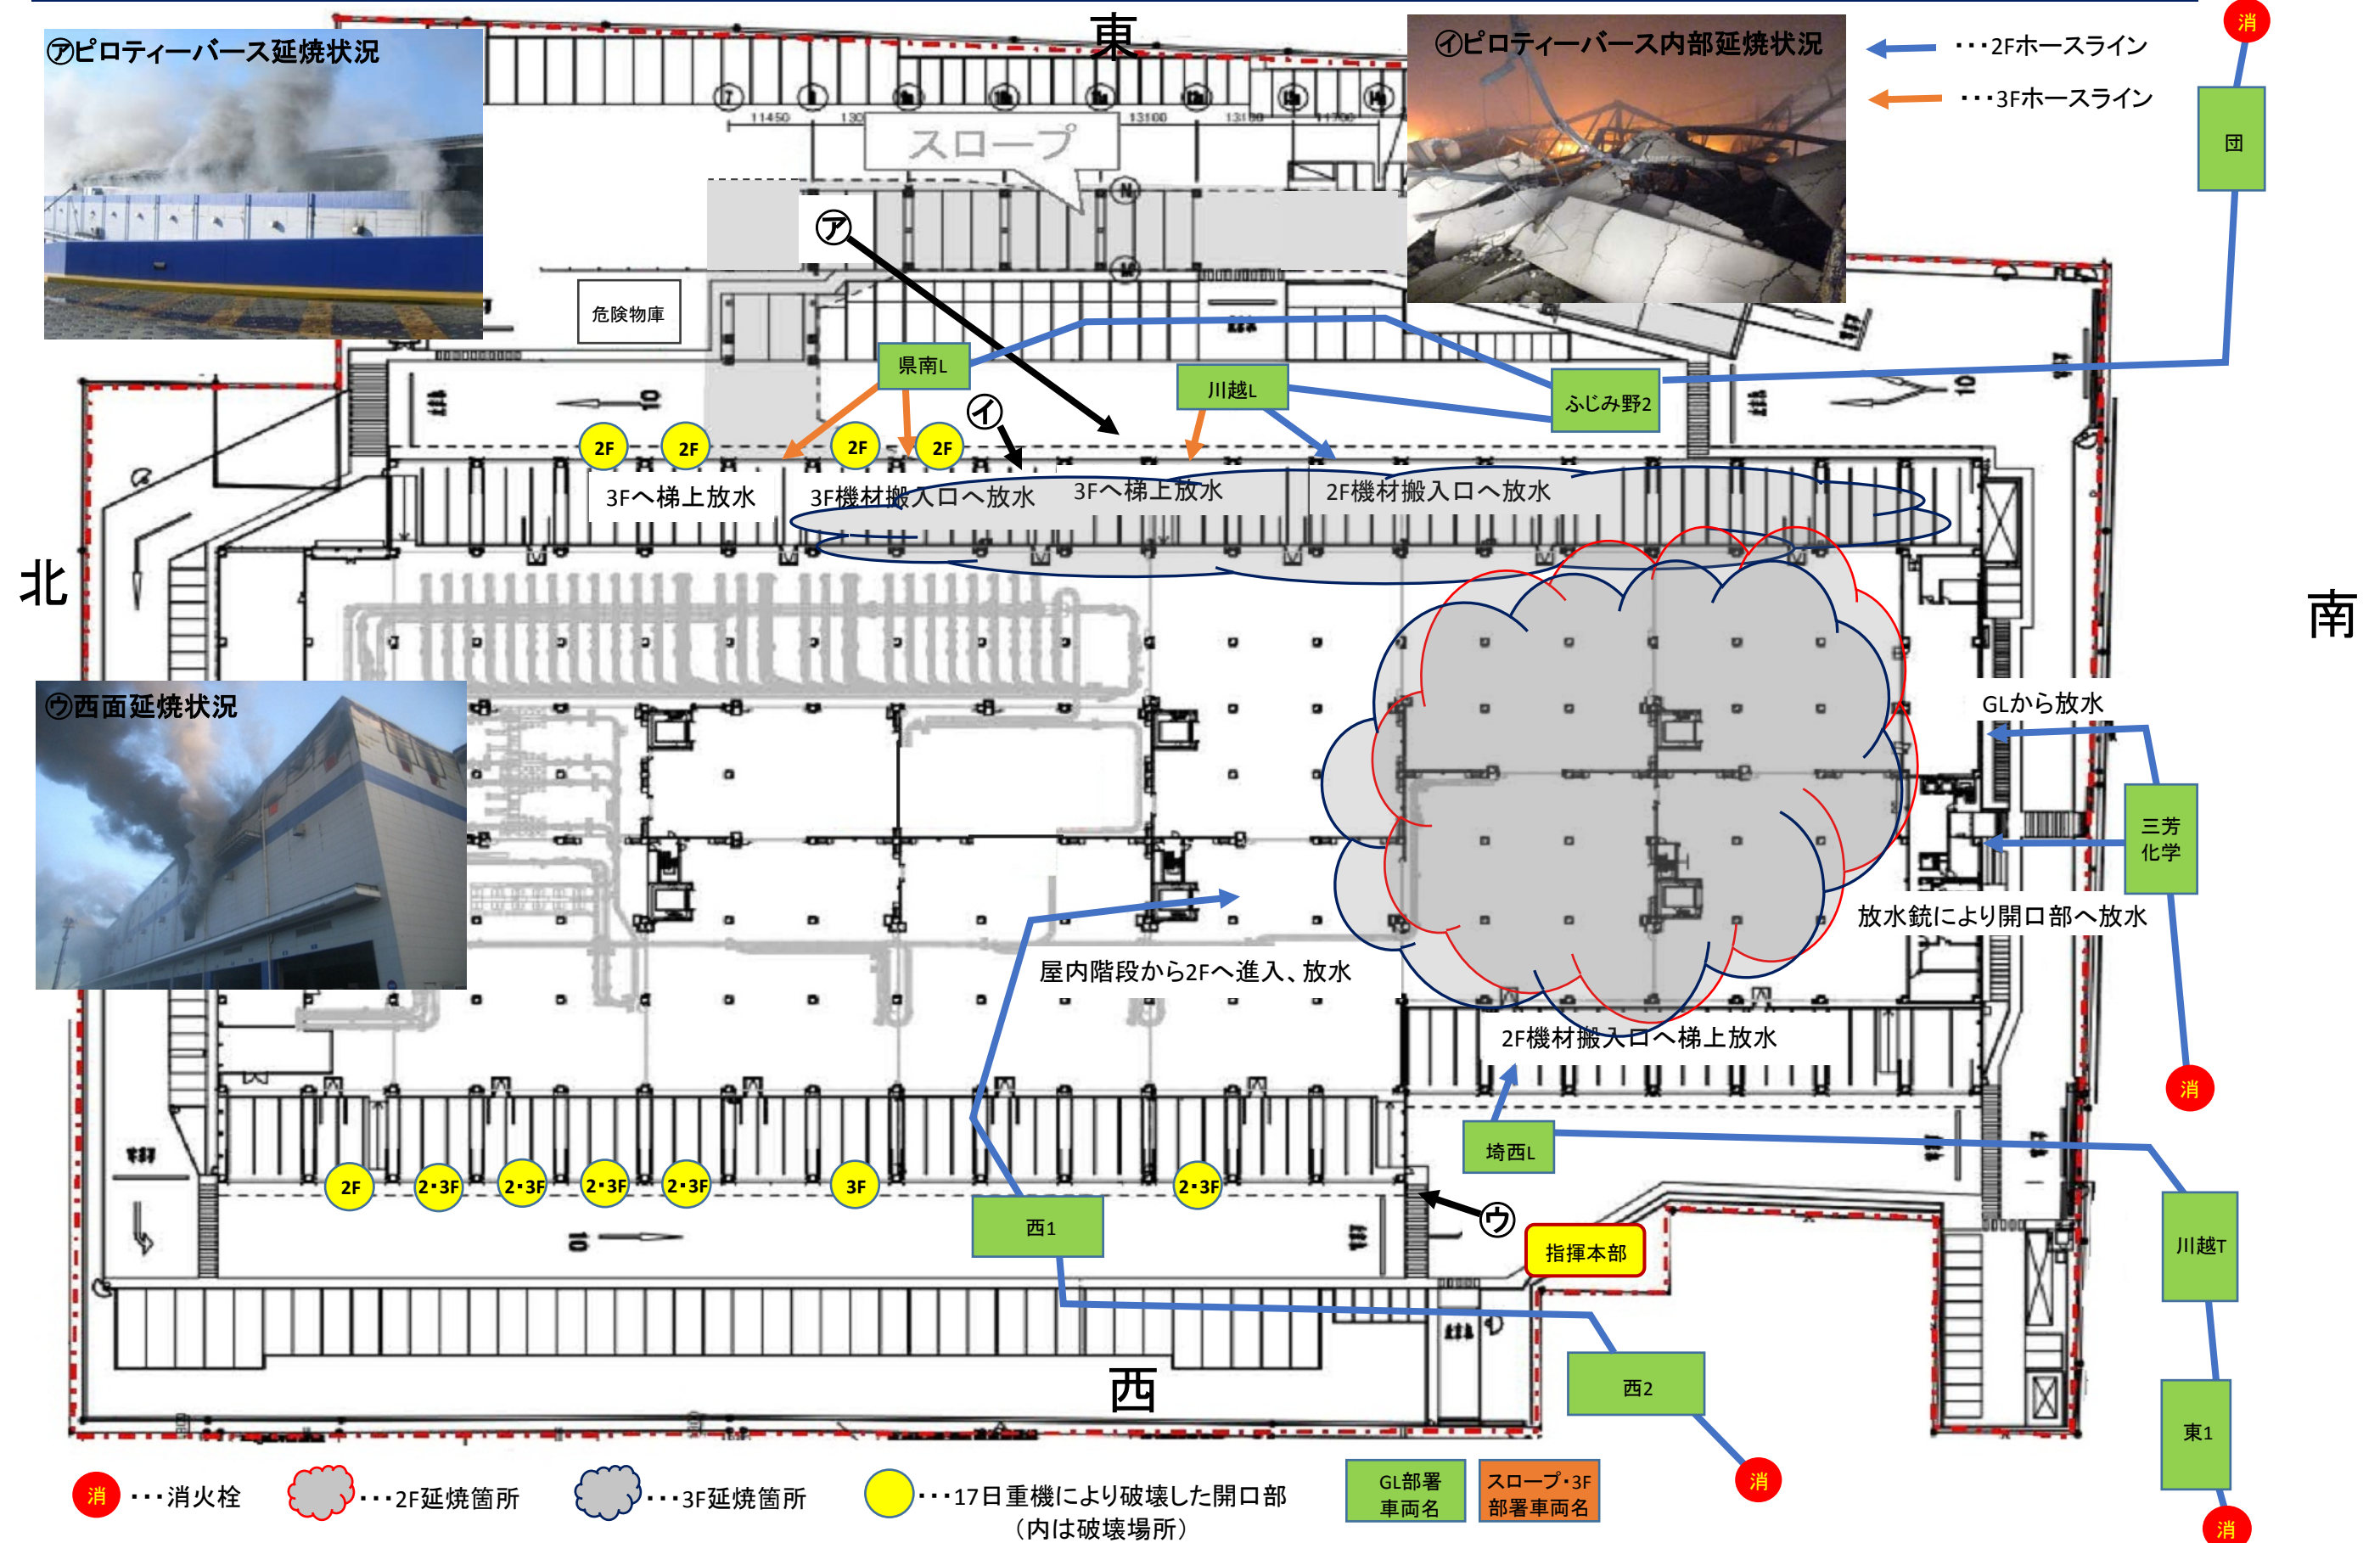
# 19日 爆発後の南側延焼拡大による筒先配備状況

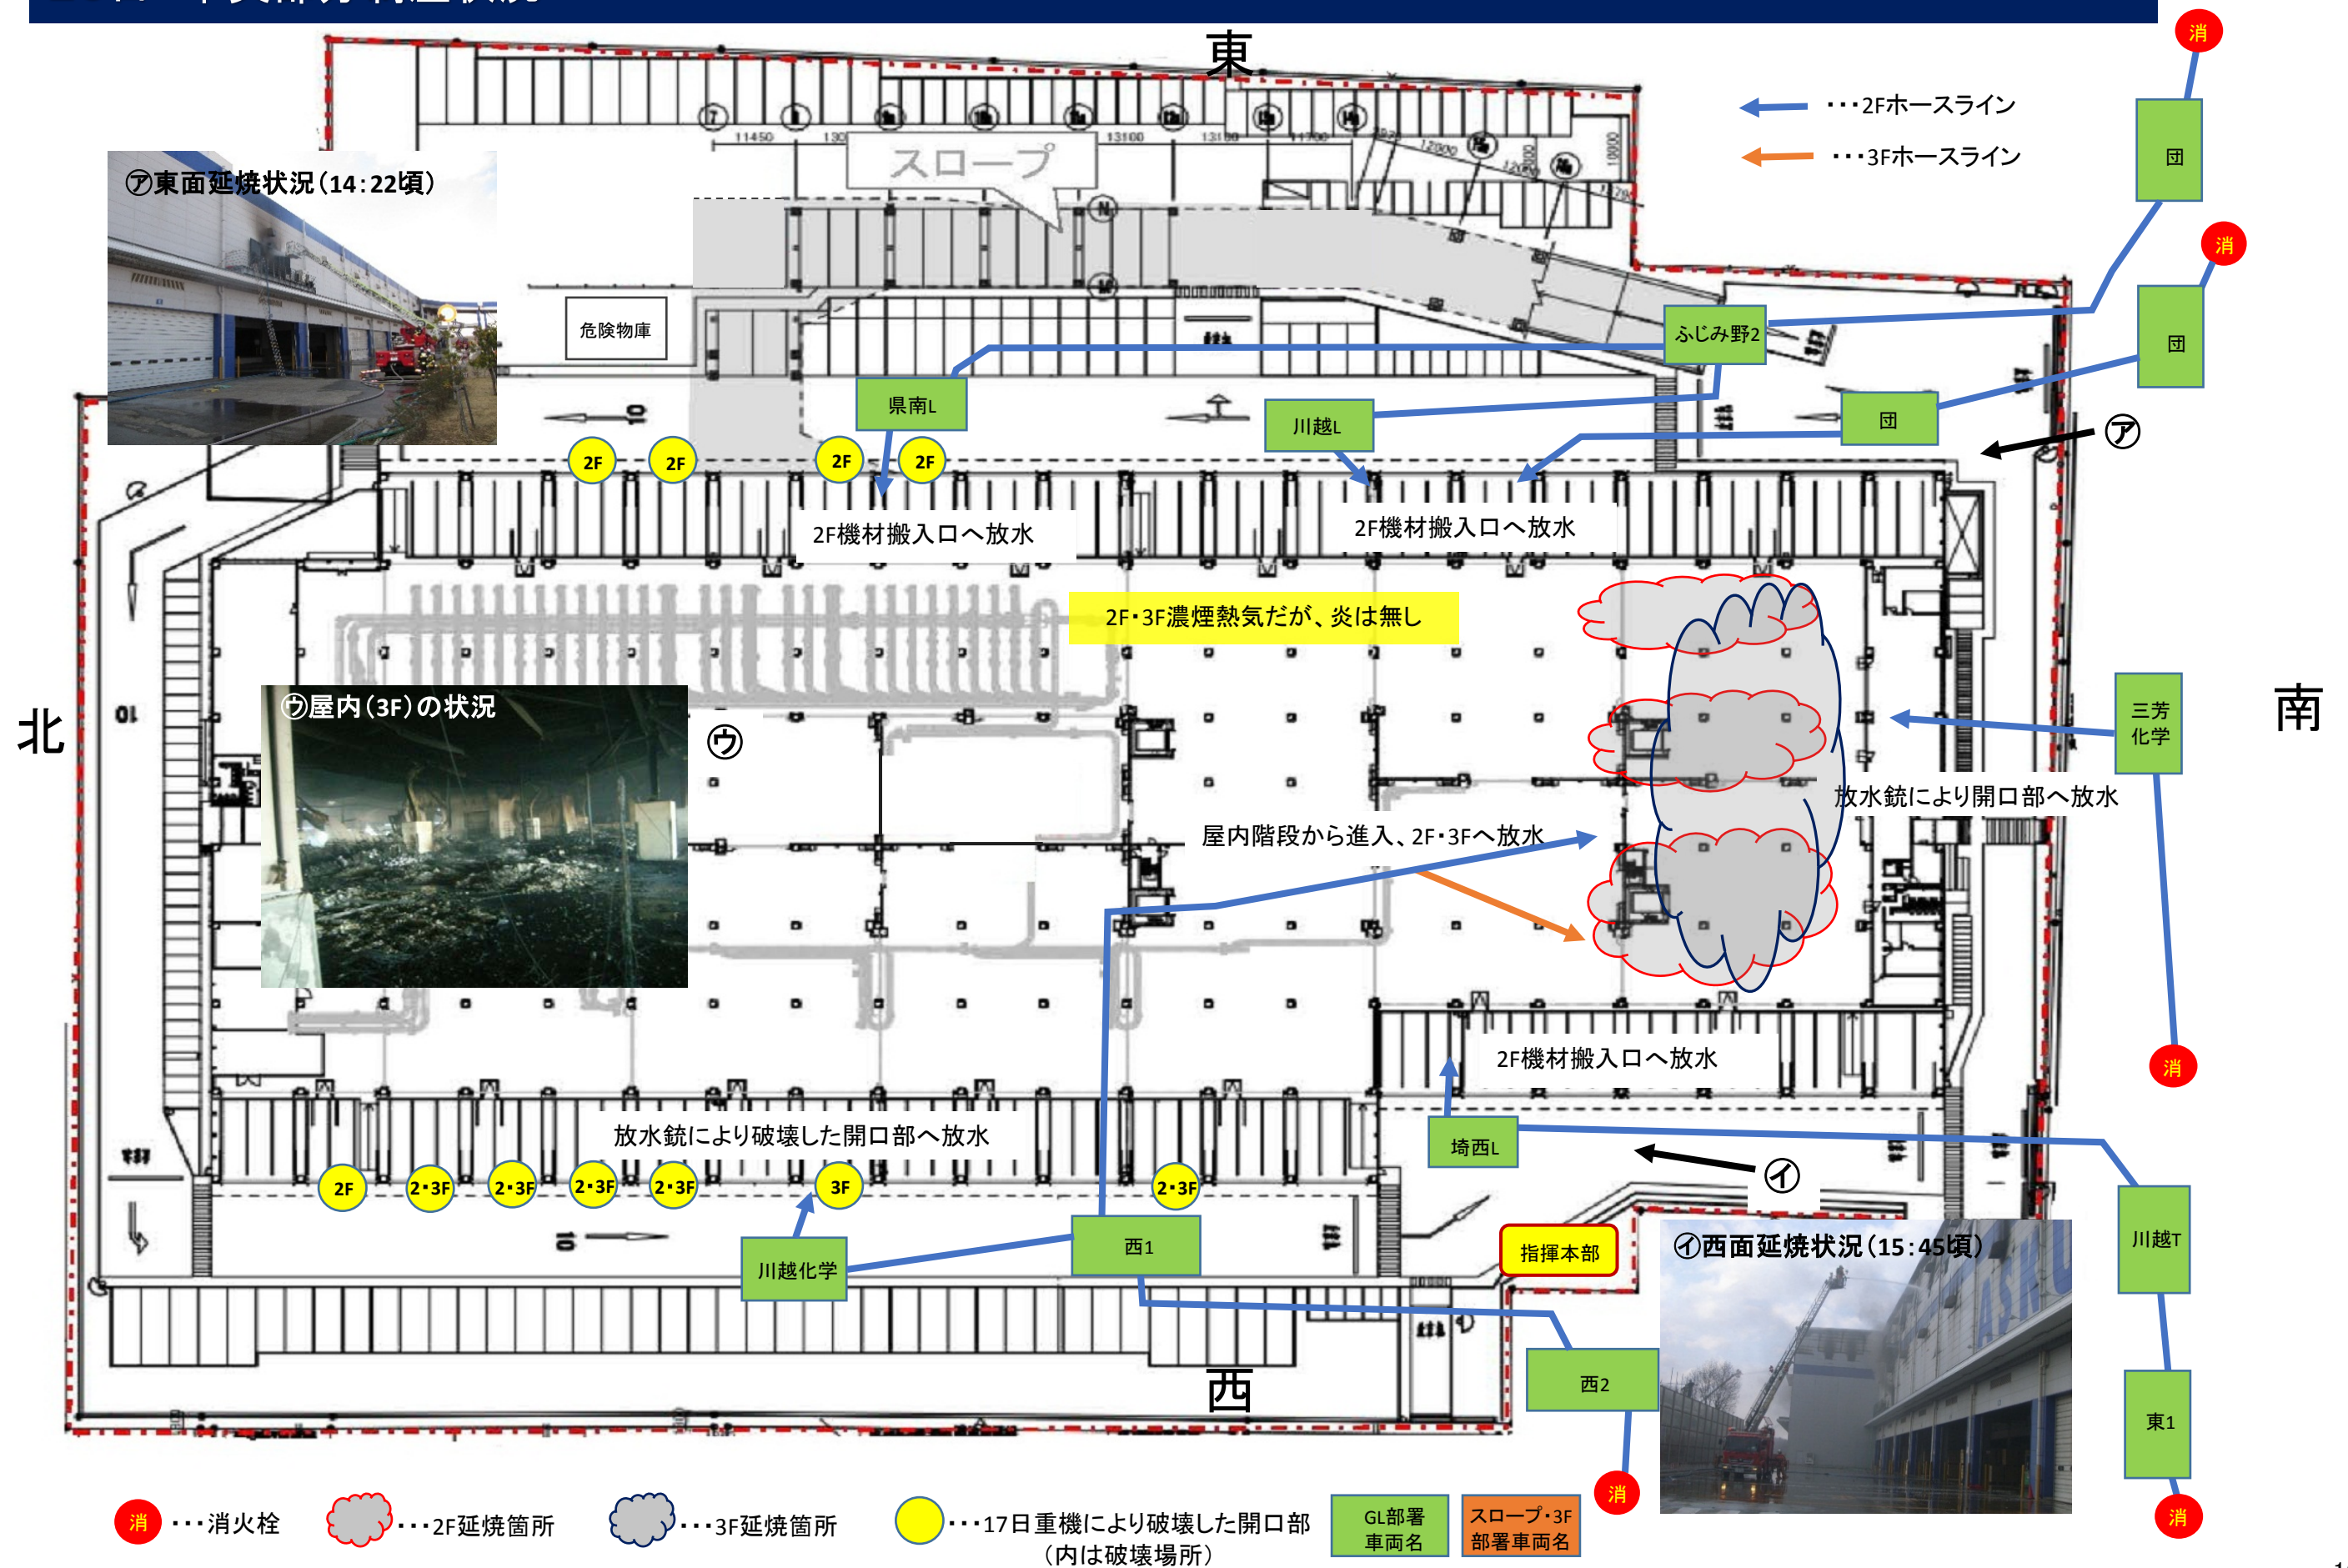
20日 中央部分制圧状況

| 月日 | 主な火勢 | 消防活動概要 | その他 |
|---|---|---|---|
| 2月<br>20日<br>(月) | 2・3階とも北側から中央部まで<br>火勢制圧、間欠的に小火発生。<br><br>南側内部の延焼、縮小<br>(12:45)大規模破裂音発生 | ・継続的に放水活動実施<br>・北面、中央部分制圧後、南側火炎に集中放水<br>・大規模破裂音時、全隊一旦退避<br>安全確認後放水再開 | 3階屋根崩落危険、進入を統制<br><br>破裂音継続 |

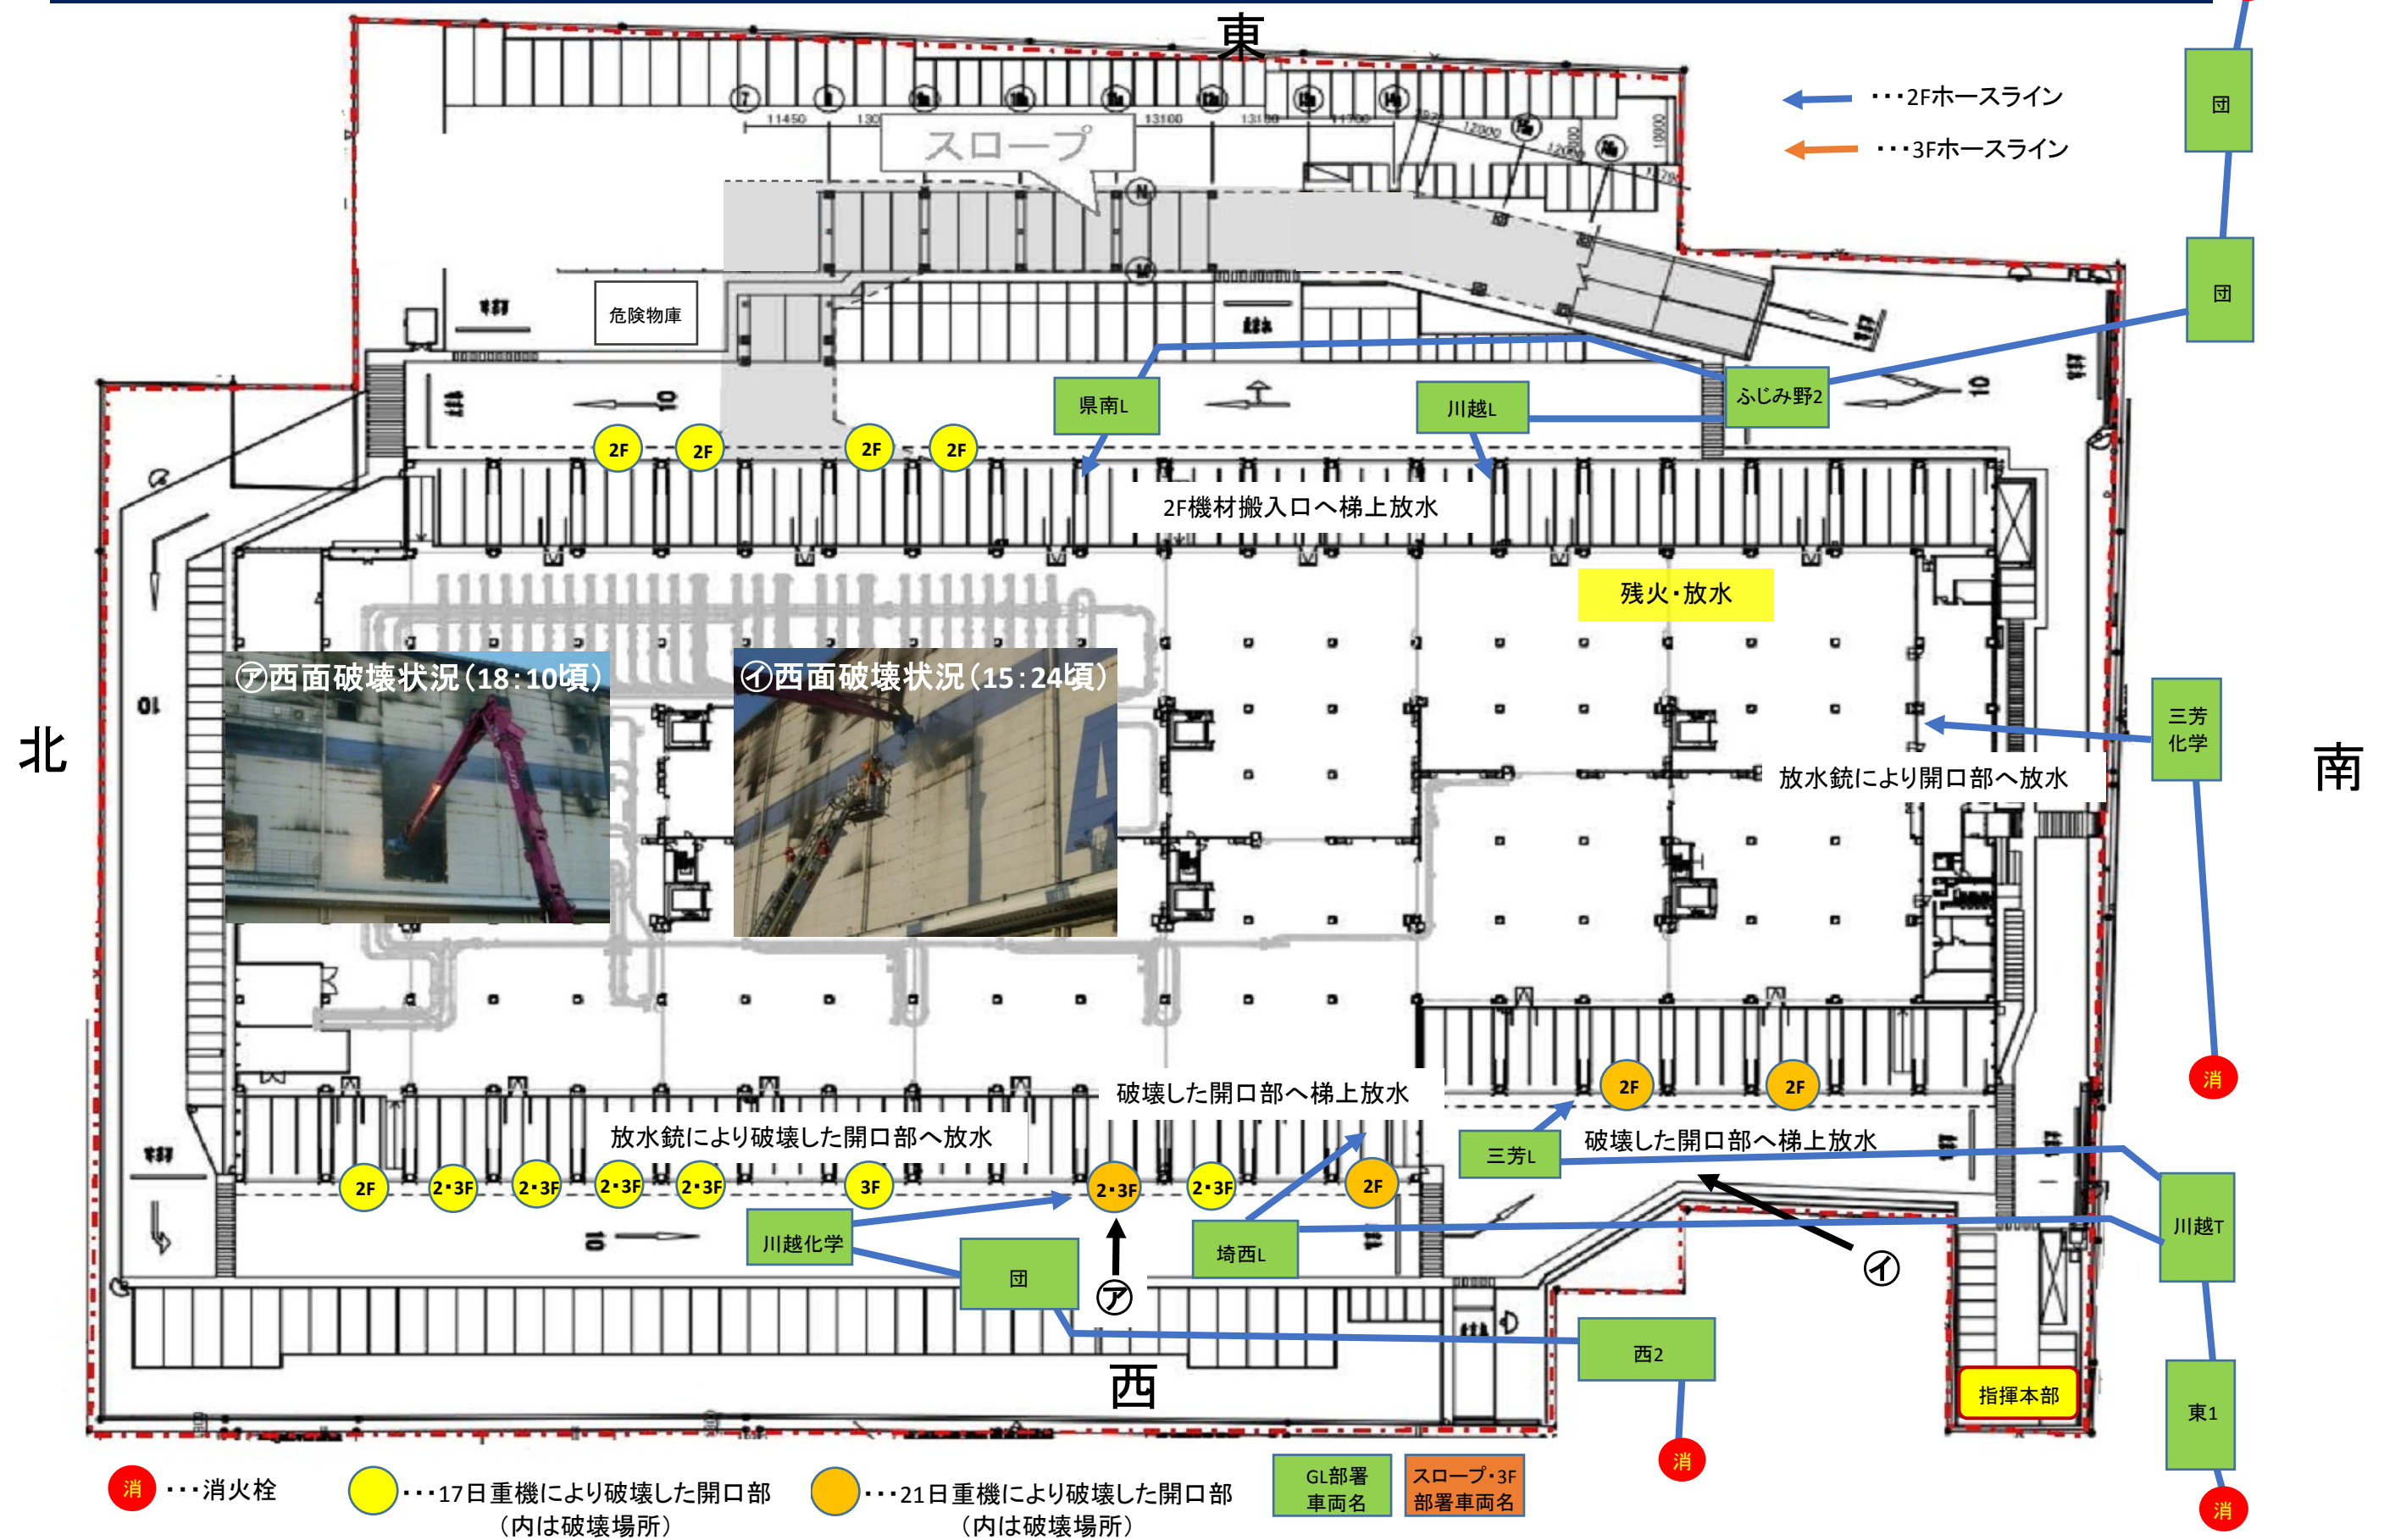
21日 民間大型重機による破壊～鎮圧(鎮圧 22日9時30分)

| 月日 | 主な火勢 | 消防活動概要 | その他 |
|---|---|---|---|
| 2月<br>21日<br>(火) | 2・3階ともほぼ延焼阻止<br>小火源が収容物に埋没し残存 | ・鎮圧に向け関係者対応会議開催<br>・民間大型重機で外壁破壊の追加実施<br>・埋没した小火源を捜索、放水 | 会議で崩壊危険<br>部分指摘 |

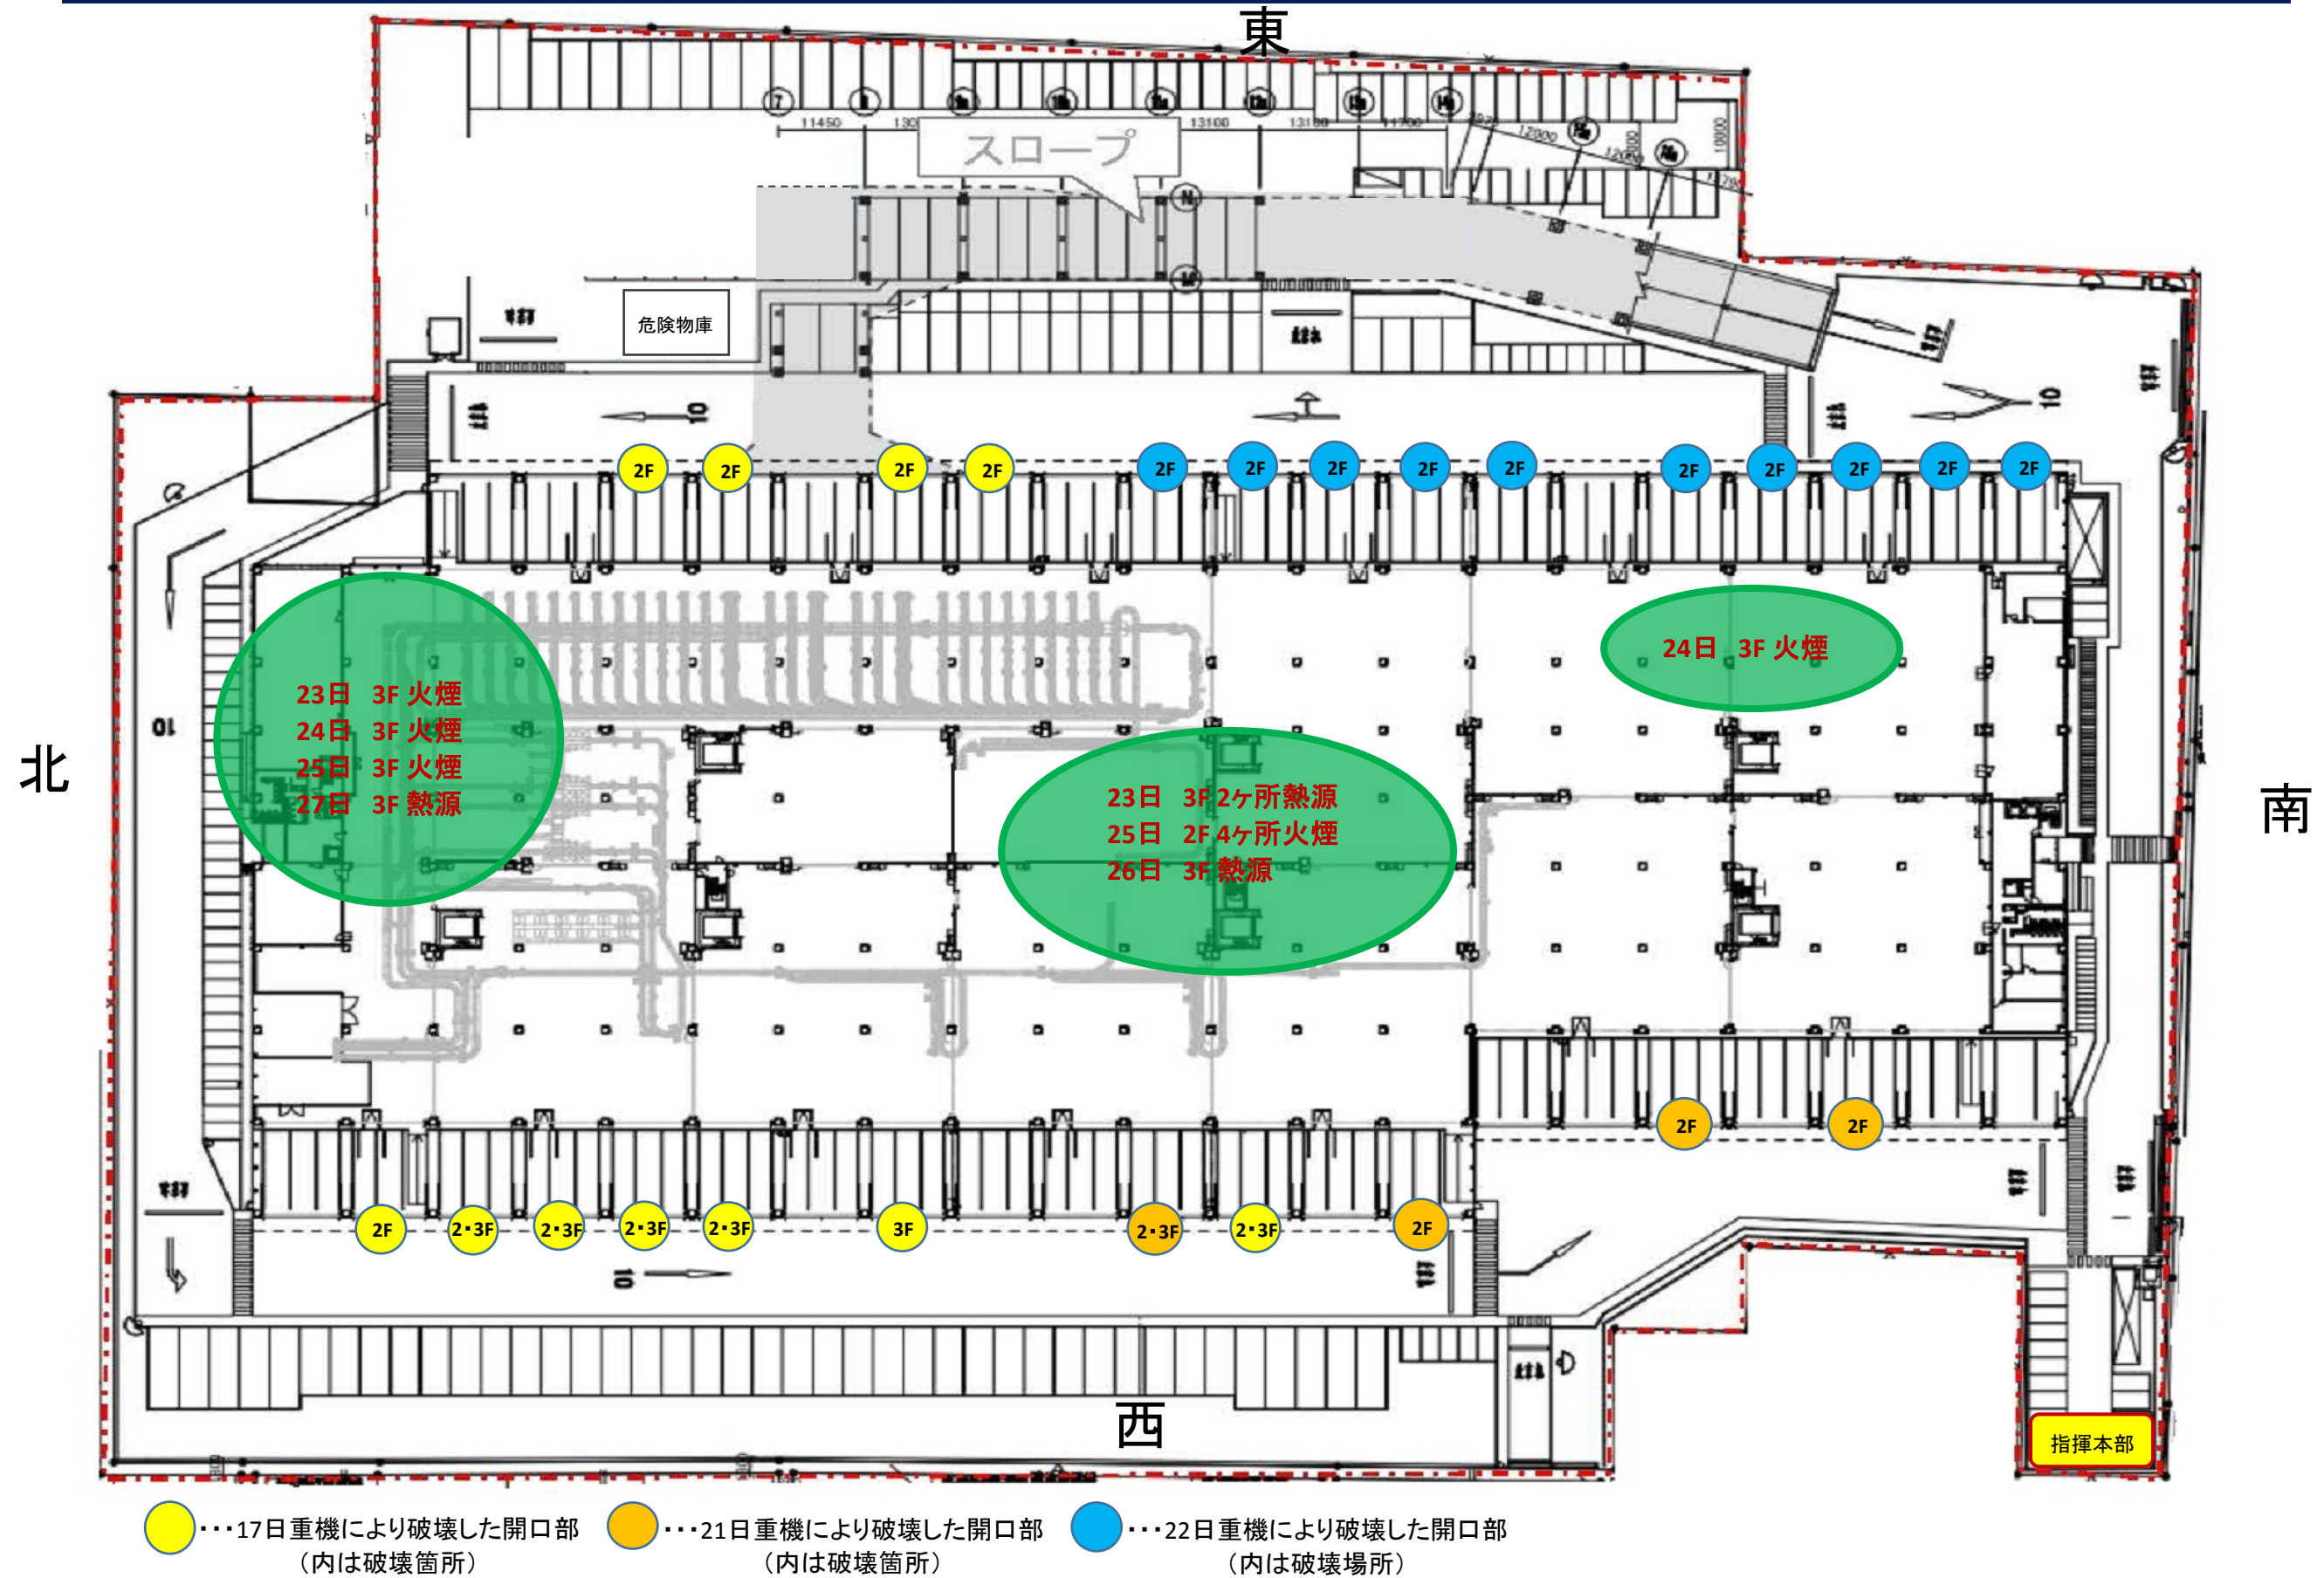
# 残火処理～鎮火(鎮火 28日17時00分)

| 月日 | 主な火勢 | 消防活動概要 | その他 |
|---|---|---|---|
| 2月<br>22日<br>(水)<br>以降 | 22日 9:30 鎮圧<br><br>28日 17:00 鎮火 | ・鎮圧判定以降、多量・広範囲にわたる<br>焼損物の再燃防止警戒、放水活動継続 | |
