試験片による探傷性能の確認試験結果について

株式会社 IHI検査計測

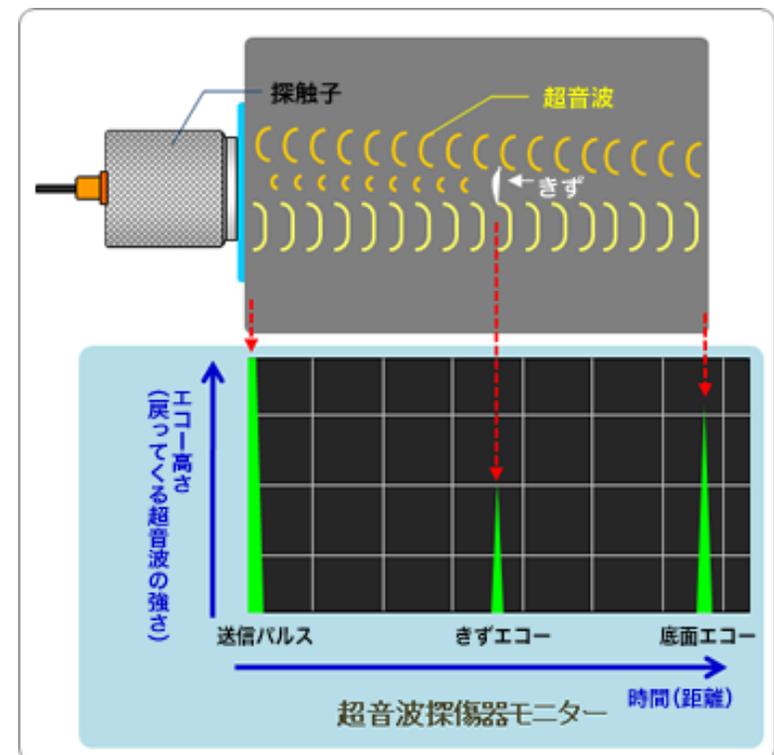
超音波探傷器は、探触子と呼ばれるセンサーから発信した超音波が、検査対象物の内部きずや反対面に反射し戻ってくる時間と強さを表示し、材料の内部の様子を計測するものです。

図に示すように、測定物に水、油などの接触媒質を塗り、探触子を接触させると、内部の傷や反対面から反射した超音波(エコー)が、探傷器のモニターに表示されます。

通常超音波探傷器は、モニターの縦軸にエコー高さを示し、戻ってくる超音波の強さを表します。高ければ高いほど、超音波の反射が強いことを意味します。

横軸は、発信された超音波が戻ってくるまでの時間(距離)を表します。右側にいくほど戻ってくる時間が遅くなり、探触子からの距離が遠いことを意味します。

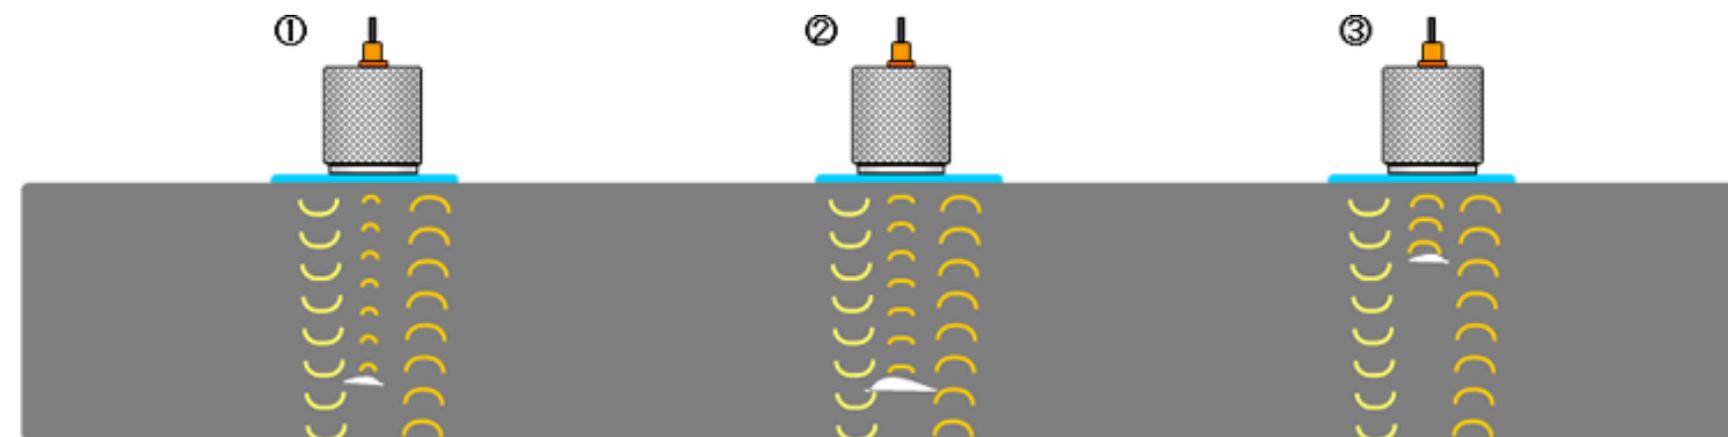
エコーの高さと位置から、きずの大きさと深さを評価することができます。

エコーの高さは、きずが大きければ**大きいほど**、またきずの位置が探触子から近ければ**近いほど**、大きくなります。

① 材料内部にきずがあるため、モニターには、きずエコーが表示される。

② ①のきずと位置は同じだが、きずのサイズが大きいため、エコー高さは①よりも高くなる。

③ ①のきずと大きさは同じだが、きずの位置が探触子に近いので、エコー高さは①よりも高くなる。

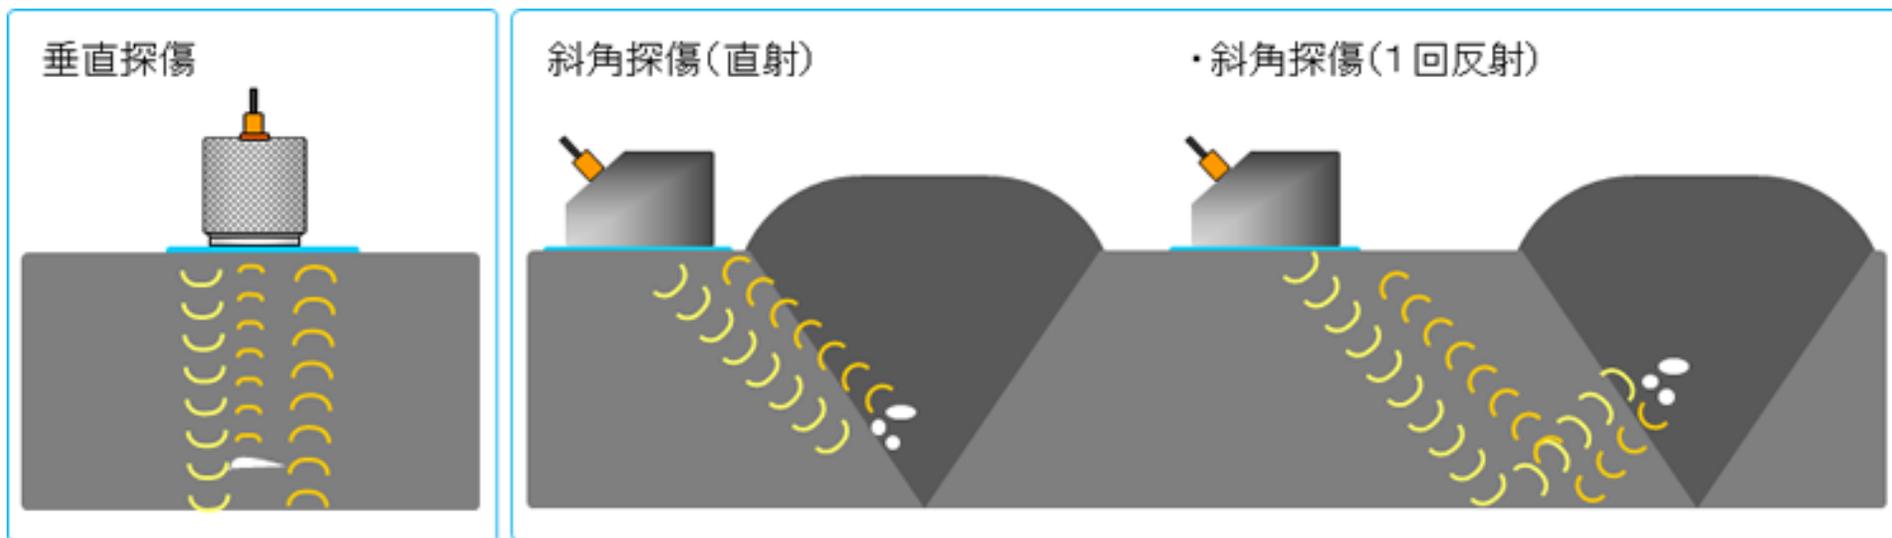
探傷方法には、**垂直探傷**と**斜角探傷**の2つの方式があります。

垂直探傷とは、垂直に超音波を出力して探傷を行う方法です。試験体の表面が平滑な場合に適用します。

斜角探傷とは、斜めに超音波を発信して探傷を行う方法です。例えば、溶接部では余盛のため垂直探傷が行うことができません。このような場合に、余盛りを避けて斜めに超音波を発信することができる斜角探傷を使用します。超音波の発信角度(屈折角)は、主に45度、65度、70度が使用されています。

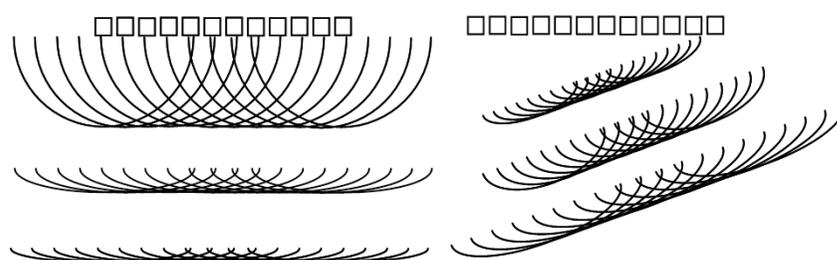
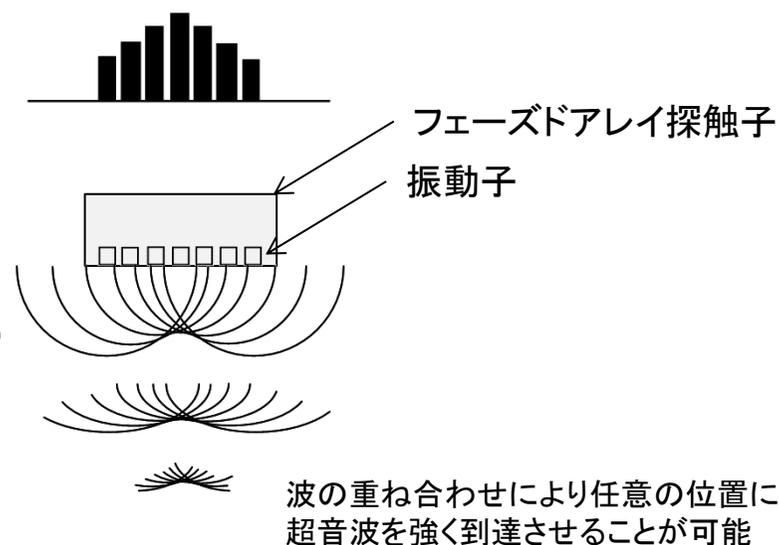
フェーズドアレイ探触子とは、一筐体の中に**超音波振動の素子**(振動子)を、**連続的に並べた**(例えば32個の素子)ものを言います。個々の振動子に加えるパルスのタイミングを電子的に制御することにより**超音波ビームを任意の方向に偏向**させたり、**集束**させたり、**連続的に移動**させたりできます。

複数の斜角探傷が単一で小型のフェーズドアレイ探触子とくさびを用いて可能となり、**広い視野角での探傷が可能**となります。また、全探傷データを保存し、探傷データから**探傷結果の画像(B, Cスコープ)**を表示することができます。

【振動子毎の遅延時間】

【超音波波面の進行状況(白四角が振動子)】

垂直

斜角

焦点

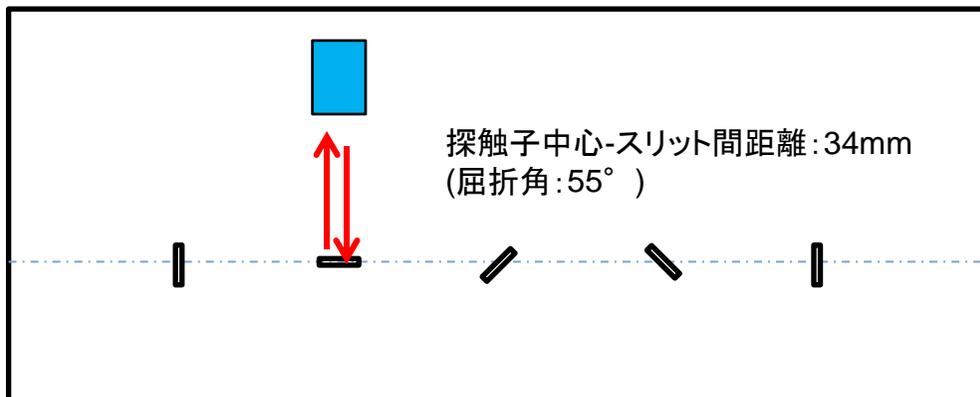
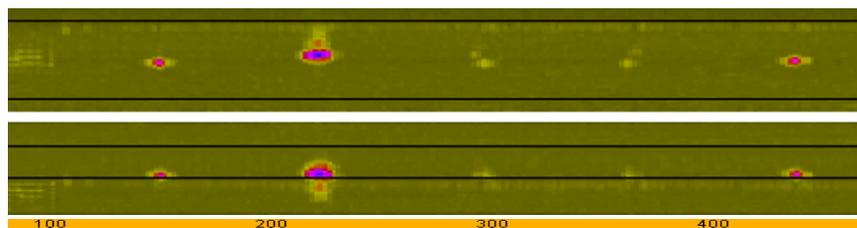
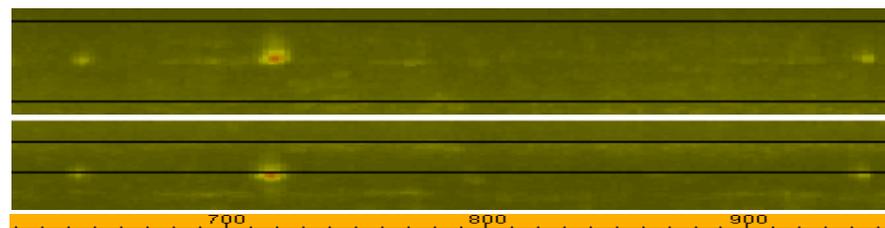
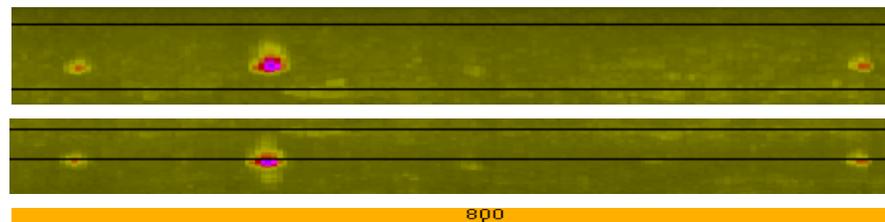
2.感度校正方法 縦割れきず探傷の感度校正方法

- ・スリット寸法
長さ6mm
深さ3mm
- ・探傷感度
スリット反射波を80%となる感度
- ・塗膜厚さ1mm

Cスコープ
(上面)
Bスコープ
(側面)
100%
↑
0%

塗装なし

↓ +9dB

塗装の減衰によりスリットの反射強度が約9dB低下するため、塗装ありの条件では基準感度+9dBで探傷を実施。

塗装あり

縦割れきず探傷の感度補正量 = 基準感度 + 9dB (屈折角 55°)

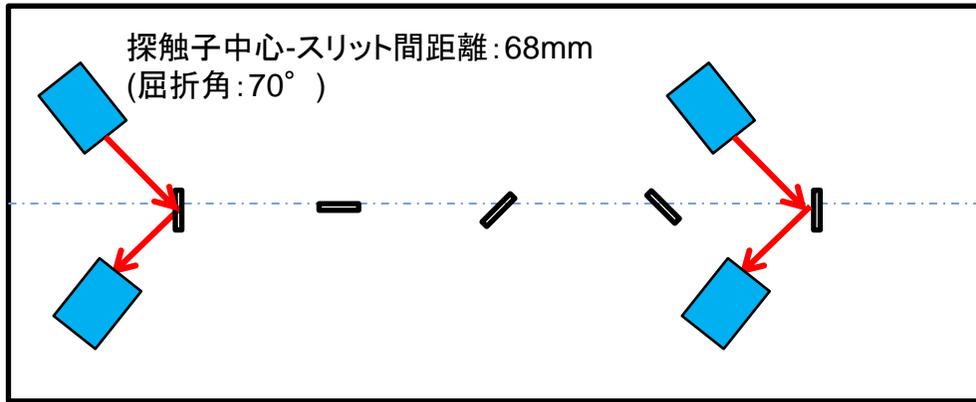
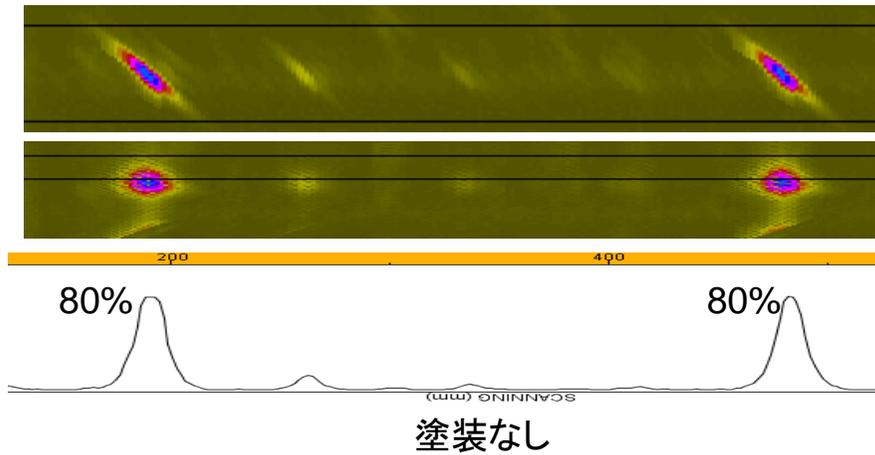
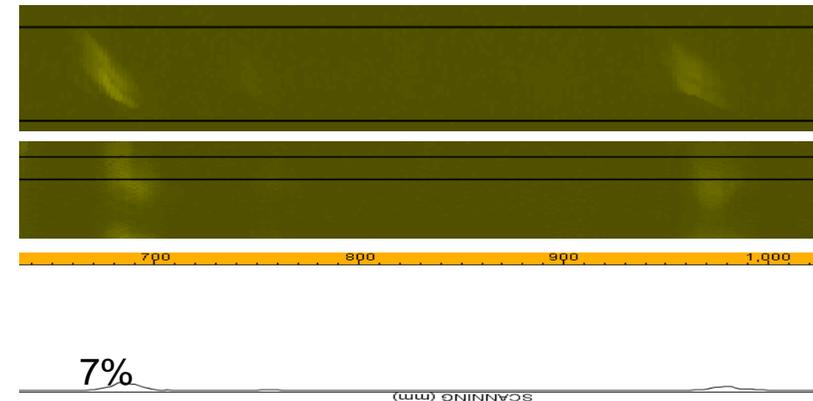
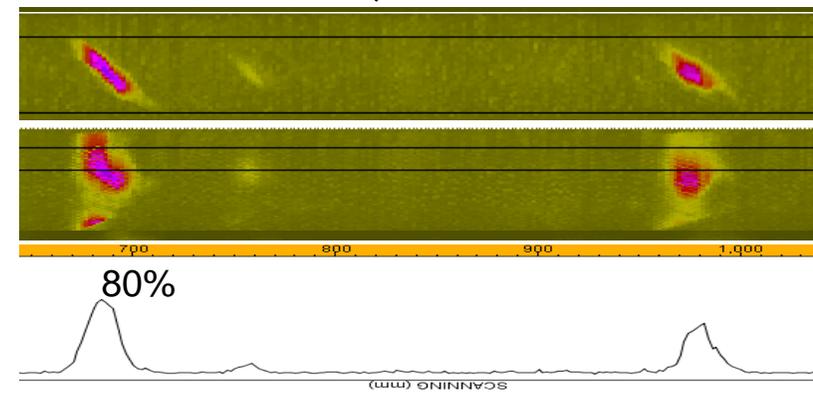
横割れきず探傷の感度校正方法

- ・スリット寸法
長さ6mm
深さ3mm
- ・探傷感度
スリット反射波を80%となる感度
- ・塗膜厚さ1mm

↓ +21dB

塗装の減衰によりスリットの反射強度が約21dB低下するため、塗装ありの条件では基準感度+21dBで探傷を実施。

塗装あり

横割れきず探傷・角度付ききず探傷の感度補正量 = 基準感度 + 21dB (屈折角 70°)

- 横割れきず探傷・角度付ききず探傷の方が屈折角が大きく、塗膜内を伝搬する距離が長くなることと屈折角が大きくなることで試験体への入射効率が低下したためであると考えられる。

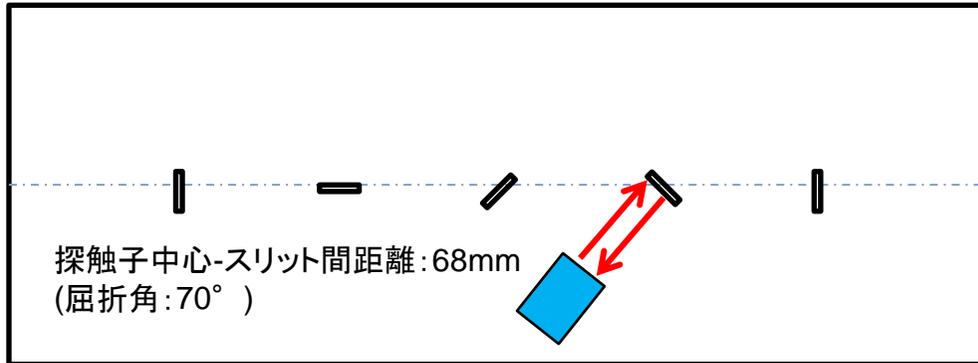
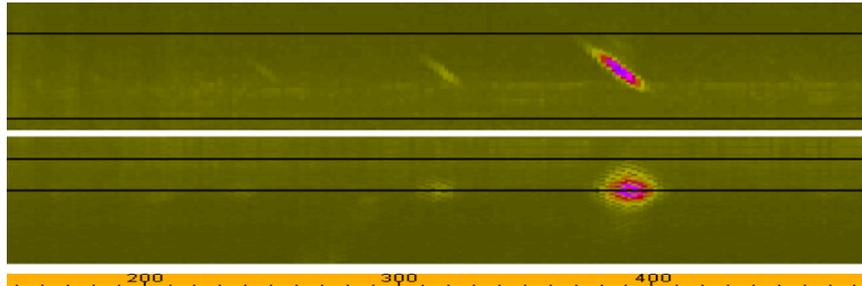
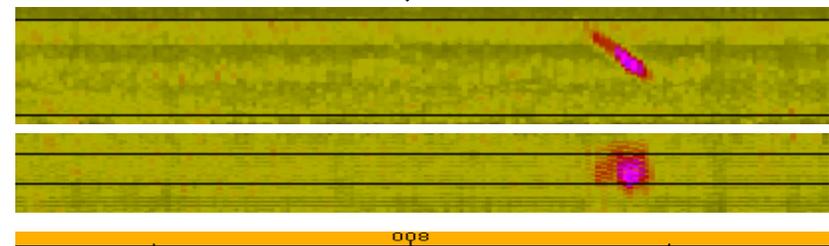
角度付きず探傷の感度校正方法

- ・スリット寸法
長さ6mm
深さ3mm
- ・探傷感度
スリット反射波を80%となる感度
- ・塗膜厚さ1mm

+21dB

塗装の減衰によりスリットの反射強度が約21dB低下するため、塗装ありの条件では基準感度+21dBで探傷を実施。

塗装あり

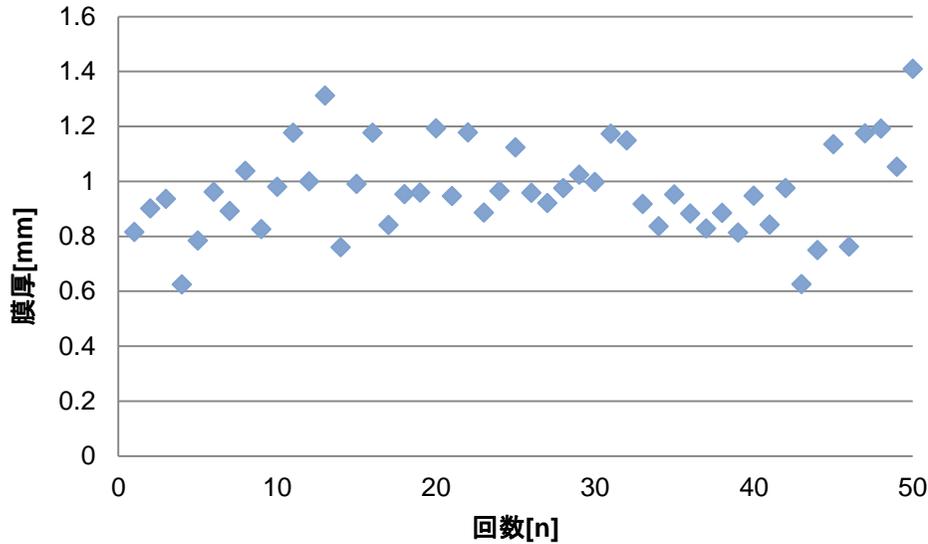
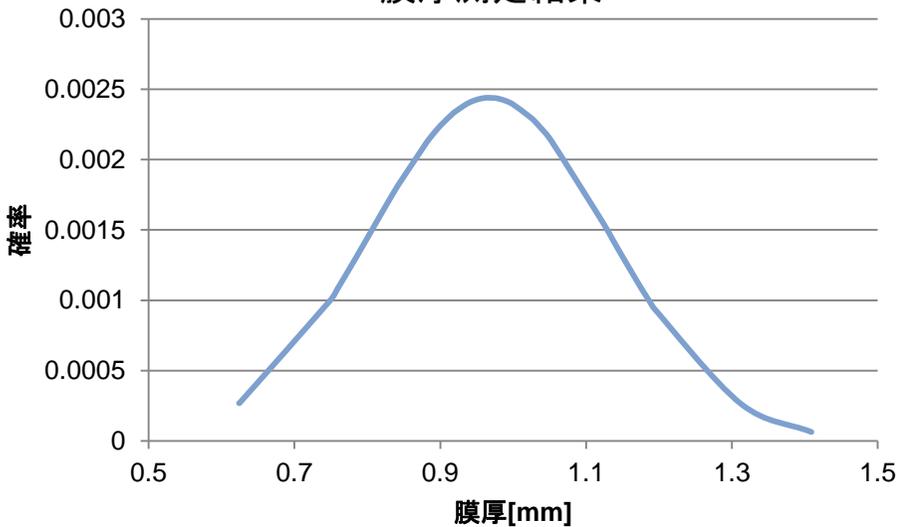
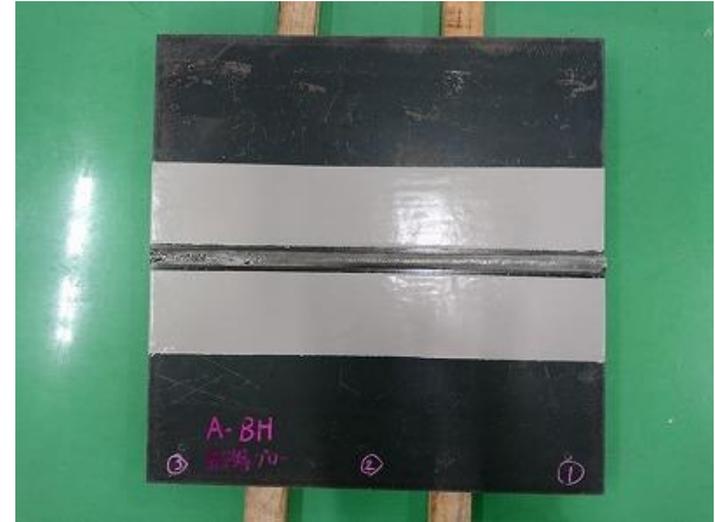
各試験体で探触子が接触するエリアをランダムで50回測定した。

膜厚測定結果

確率分布

塗装あり試験体写真

塗膜厚さ (mm)
平均	0.968
標準偏差	0.163
最大	1.41
最小	0.624

塗膜厚さ測定の結果、平均塗膜厚さは0.968mmであった。塗膜厚さが超音波探傷に及ぼす影響については現地でのフィールド試験、塗装試験体での検証を行い検証する。

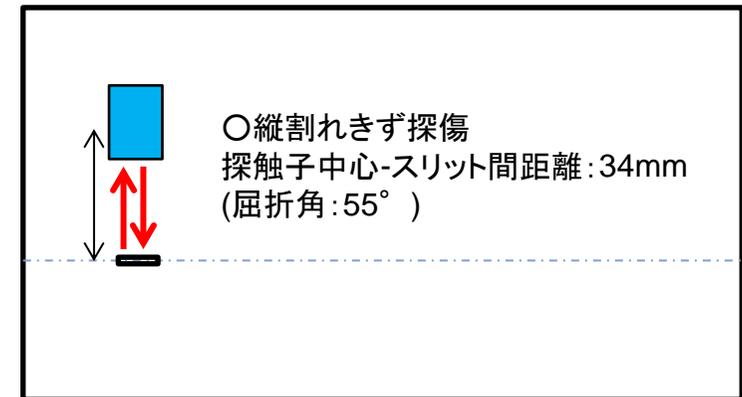
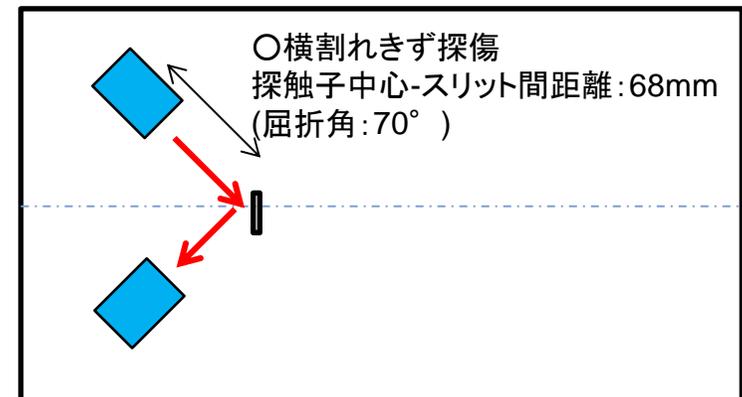
・塗膜内伝搬距離の違い (塗膜厚さ: 1mm)

縦割れきず探傷 (屈折角: 55°)

⇒ 3.5mm (往復)

横割れきず探傷・角度付ききず探傷 (屈折角: 70°)

⇒ 5.8mm (往復)

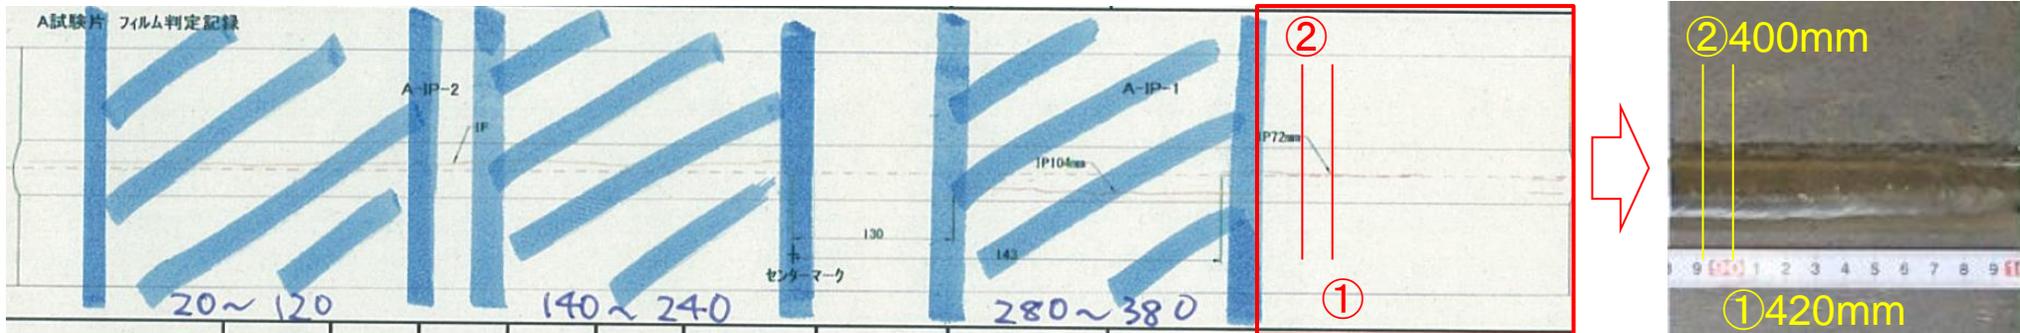
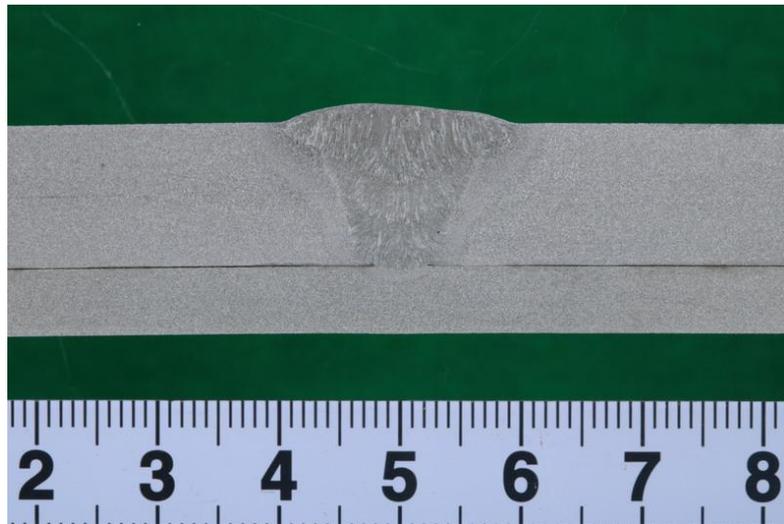
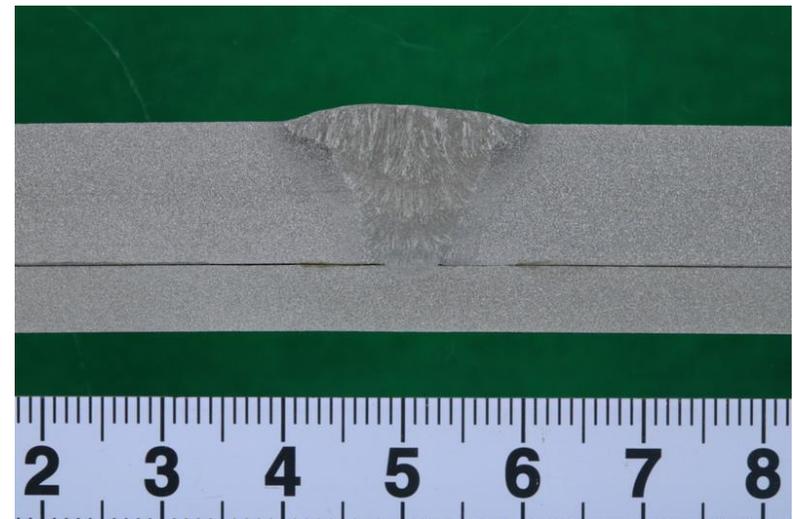
板厚12mm溶込不良試験片断面確認結果

観察位置①(420mm) 断面マクロ写真

観察位置②(400mm) 断面マクロ写真

断面観察の結果、裏当てまで溶け込んでいることから溶け込み不良では無いと判断できる。
RTで一部指示が表れているが、これは裏当てと母材の隙間であると考えられる。

試験片種類 \ 探傷結果	探傷結果	判定	備考
No.1(ブローホール)	縦割れきず探傷では、ビード中央部で数多くの表面指示が得られた事から表面に密集したブローホールが検出されたと考えられる。探傷側と反対の溶接止端部で指示が確認されたが溶接形状の影響であり評価体調外とする。特に角度付きず探傷法でブローホールが明瞭に検出された。	○	データシート 3,4
No.2(溶込不良)	縦割れきず探傷では、ビード中央部の表面からの指示が得られたが、RT結果が示す溶込不良の部位からは反射指示が得られなかった。また、横割れきず探傷、角度付きず探傷においても指示は確認できなかった。溶込不良試験片の断面観察の結果、裏当てまでの溶け込みを確認した。断面観察の結果は後程説明する。	×	データシート 5,6
No.3(内部割れ)	縦割れきず探傷では、ビード中央部で表面と内部からの複数の指示が得られた。また、横割れきず探傷で、ビード中央部で内部からの指示が確認されたが、この指示は試験片内を2回反射した後の指示のため評価対象外とする。	○	データシート 7,8
No.4(表面割れ)	縦割れきず探傷では、探傷側止端部で指示を検出した。表面割れがビード止端部まで進展していることが考えられる。角度付きず探傷にてビード中央部で表面からの指示が多く検出された。また、RT指示部以外の指示があり今後調査する予定である。	○	データシート 9,10
No.5(アンダーカット)	縦割れきず探傷において、ビード止端部表面からの強い指示を検出した。探傷側のビード止端部で指示が検出されていることからアンダーカットなどのきず指示であるとされる。また、角度付きず探傷では、ビード止端部で表面から高い指示が数か所確認されが、ビード形状からの反射と評価する。	○	データシート 11,12
No.6(無欠陥)	縦割れきず探傷において、ビード止端部で表面および余盛部からの指示が得られた。溶接形状の影響による指示が考えられるが、試験片表面を確認し最終評価とする。RTでは指示が無く、UTで指示が得られた箇所については今後調査を行う。また、横割れきず探傷、角度付きず探傷では、特に指示は確認されなかった。	—	データシート 13,14

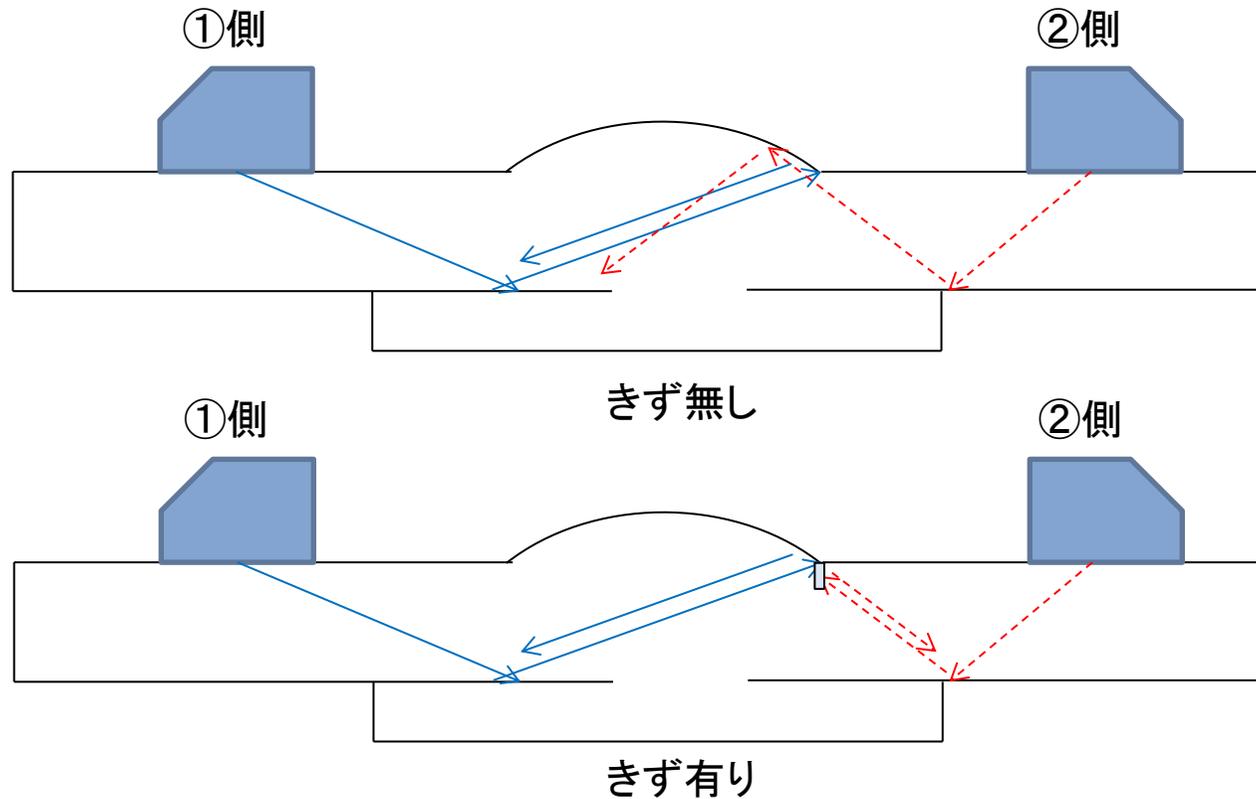
伝搬経路概要図

探傷側と反対側の溶接始端部からの形状による反射は余盛が存在する試験体では発生する可能性がある。また、この溶接始端部からの反射波の強度は余盛の形状や高さなどにより異なってくるため評価は困難である。そのため、実運用では探傷側と反対側の溶接始端部での指示は評価の対象外とし、探傷側と同じ側の結果により評価を行う。

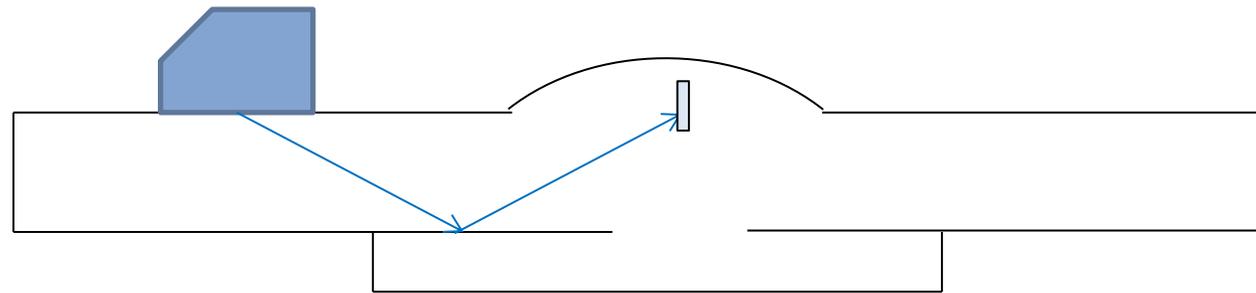
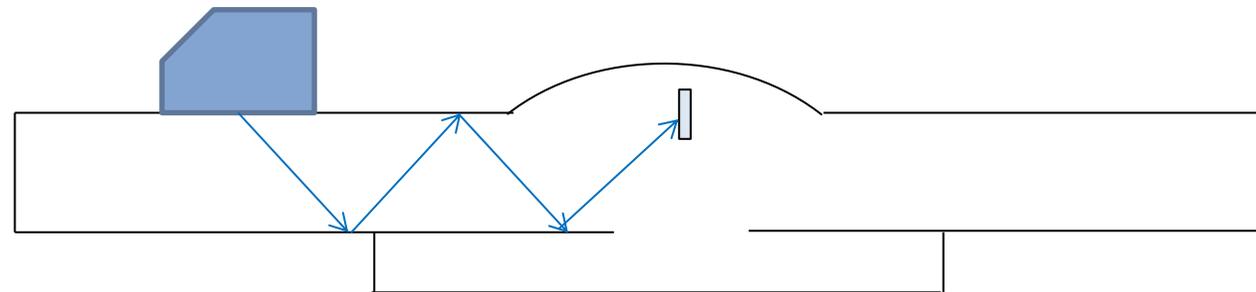
伝搬経路概要図

直射および1回反射

2回反射

2回反射では伝搬経路が長くなり他の経路の反射やノイズの影響を受けやすい。また、本試験では1回反射の表面をターゲットとして感度校正を行っているため、伝搬距離が大きく異なる2回反射は評価が困難である。そこで、2回反射で得られた指示は評価対象外とする。
