# 広域火災被害状況

## (2)宮城県石巻市の火災

### (3)宮城県名取市の火災

## (4) 宮城県気仙沼市の火災

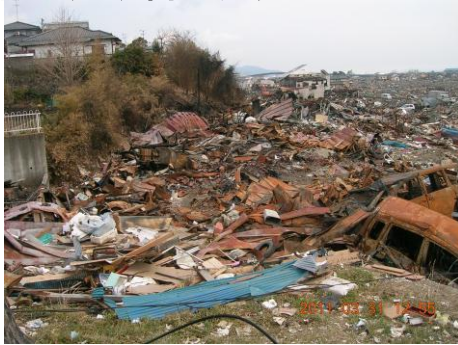
- ・門脇小学校の校庭に避難者の車両があった。津波が押し寄せ、車両が流され始めた。その後車両から出火し、さらに流された燃えた車両が延焼媒体となったのを目撃した人がある。
- ・広域街区火災では、数か所で出火しているのを目撃している人がある。
- ・門脇町の北側は崖になっていたため、ガレキが集まっていた。消防隊は崖の上への延焼阻止活動を実施。
- ・焼け跡には、車両、ボンベが多数確認できた。

写真A 門脇町北側崖部分の状況

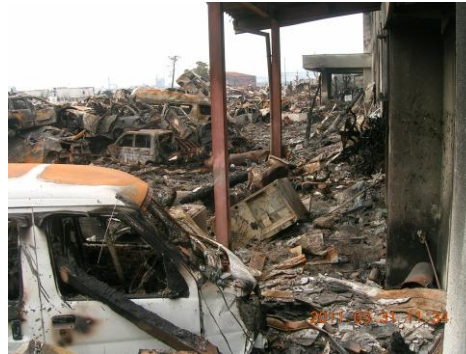
写真B 門脇小学校校舎  
1階付近の状況

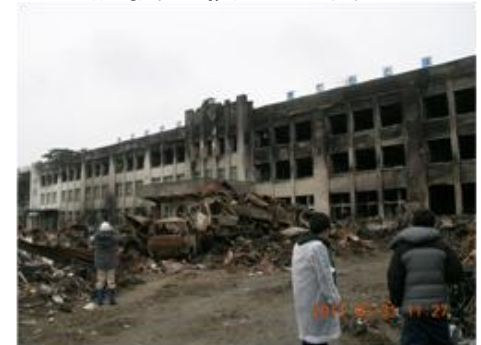
写真C 門脇小学校校舎と校庭の状況

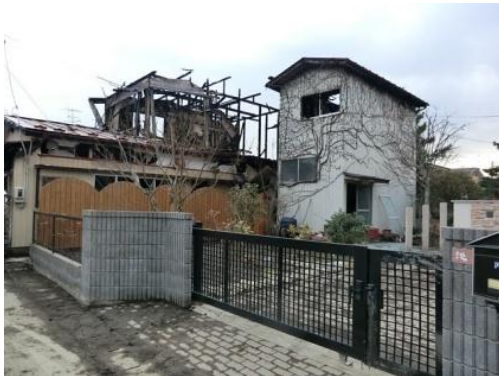
写真D 建物火災の状況

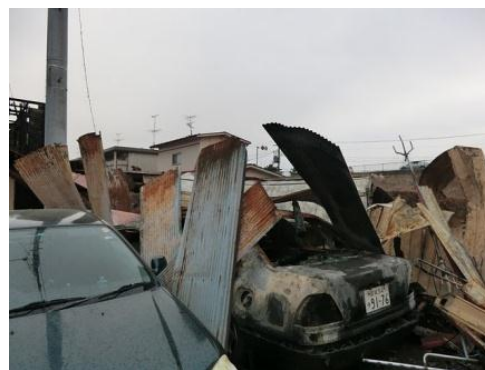
写真E 焼損建物隣の車両の状況

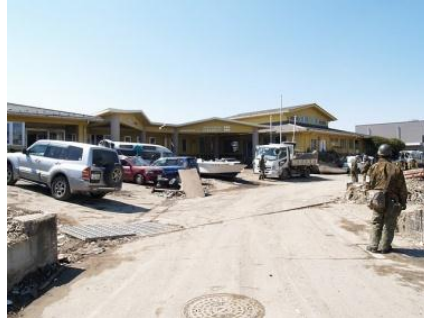
写真B 火災には逢わなかった老人ホームうらやす

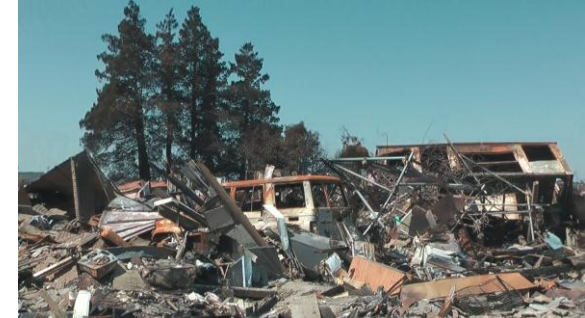
- ・平田橋付近の火災跡は、燃えたものが津波で流されて来てこの場所に溜まり火災を継続したと思われる(ニュース映像等で確認)。
- ・焼損した車両、ボンベが多く見つけられる。

写真E 平田橋付近の建物火災の状況

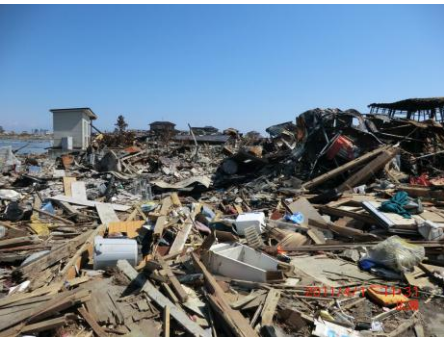
写真A 閑上火災跡の北西面の状況

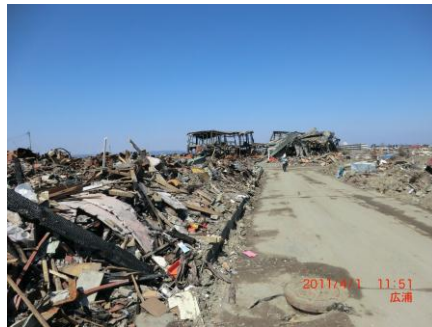
写真C 閑上火災跡の道路による焼け止まりの状況

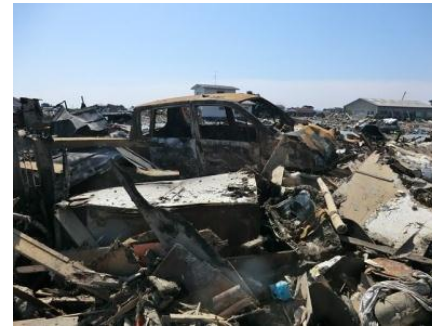
写真D 平田橋付近の焼損車両の状況

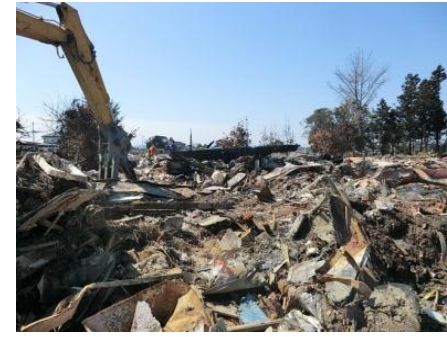
写真F 10号線から100m以上北の状況

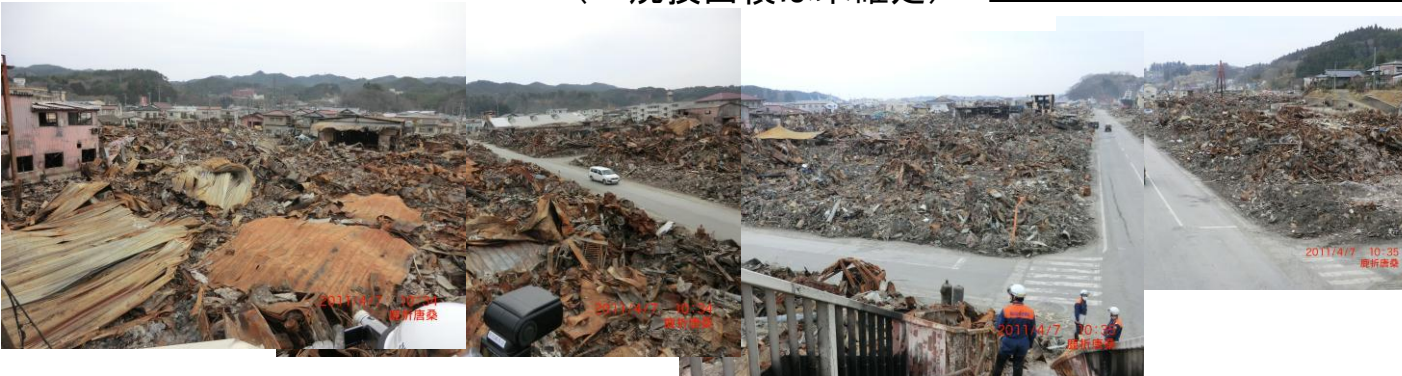
写真A 鹿折の歩道橋から見た焼損街区

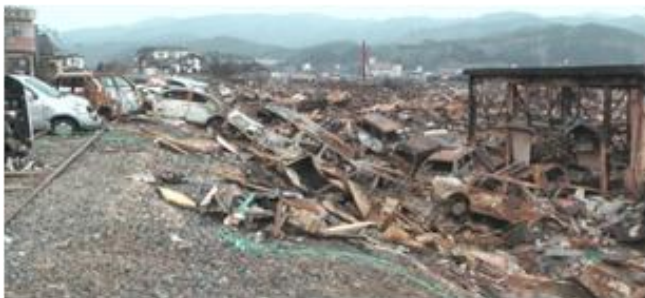
写真B 鹿折地区火災  
線路上の焼損状況

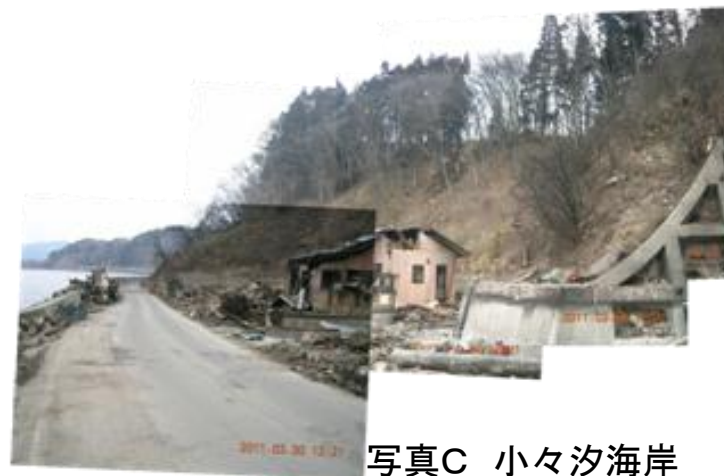
写真C 小々汐海岸  
の延焼状況

・証言：岸壁に打ち上げられた船が燃え、津波で破壊されたガレキ、林野へと延焼。
