小名浜地区における東北地方太平洋沖地震による被害概要とその推定要因

危険物保安技術協会

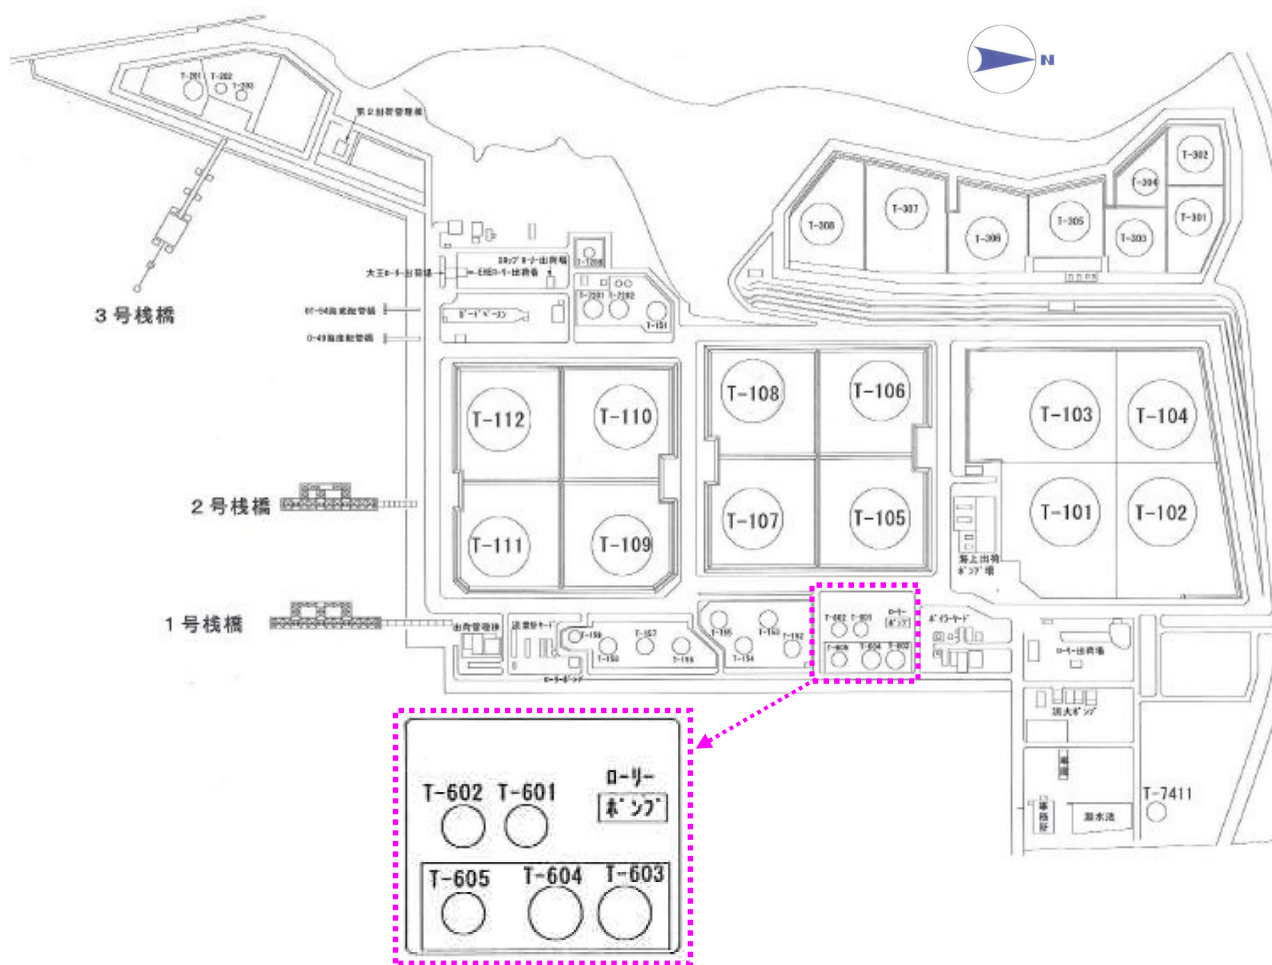
図－1 タンク配置図（事業所提供資料から抜粋）

3月11日に発生した東北地方太平洋沖地震やそれに伴う余震の影響により、福島県いわき市小名浜地区の臨海工業地帯に位置する複数の屋外貯蔵タンクにおいて、タンク本体およびその基礎・地盤部に被害が生じた。とりわけ基礎・地盤部に着目すると、T-603 および T-604 タンクにおいては基礎の沈下および周辺地盤の部分的な隆起という被害が見られた。表-1 にこれらタンクの諸元を記す。また図-1 にタンク配置図、写真-1~6 に被害状況を示す。
