屋外貯蔵タンクのコーティングの  
耐用年数に関する検討業務

Aタンク現地調査結果報告書

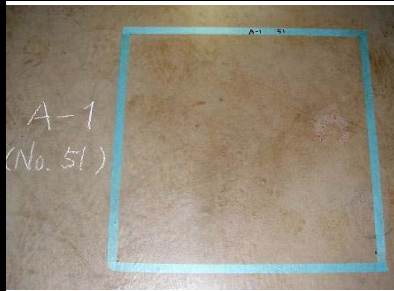
| | A-1<br>膨れ 0%(健全部)<br>(板No.51) | B-1<br>膨れ ~0.1%<br>(板No.76) | C-1<br>膨れ ~0.3%<br>(板No.A22) | D-1<br>膨れ 0.3%~<br>(板No.A8) |

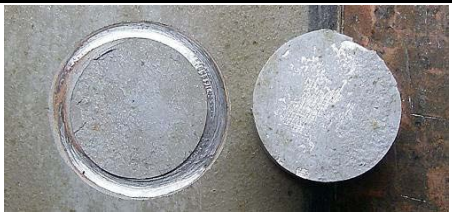
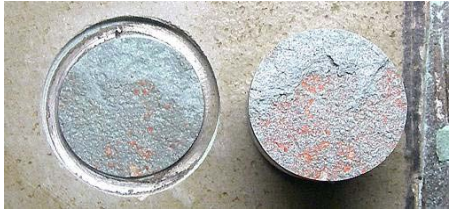
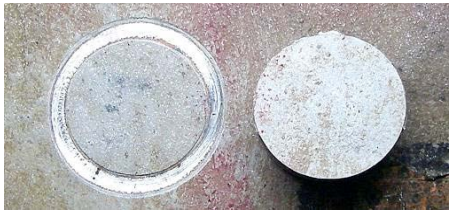
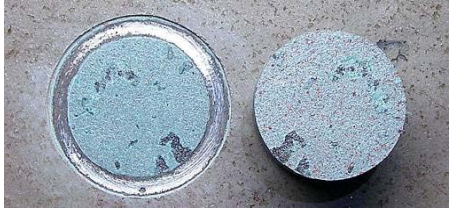
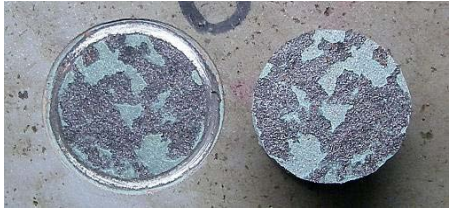
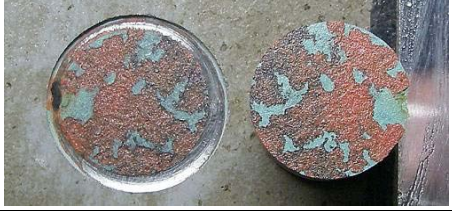
付着性試験記録表

膨れ発生程度の異なる区分A B C Dについての付着力を測定した結果、底板の健全部A-1は4.0 $\text{MPa}$ で、破断面の状況は接着剤からの破壊であり高い付着性が確認された。また、B-1の底板部でも5.2 $\text{MPa}$ で、破断面の状況は上塗の凝集破壊であり、この箇所においても高い付着性が認められた。その他の補強塗装されているアニュラ板部は、旧塗膜（第2回開放時施工）の凝集破壊や鉄素地に近い箇所からの破壊であり、付着力も1.0～4.2 $\text{MPa}$ と付着力が低い箇所が認められた。

| 部位 | | ケース | | 項目 | 剥離状態 | 付着力<br>(MPa) | 破断箇所 |
|---|---|---|---|---|---|---|---|
| 底板・アニユラ板 | 未補修部 | A<br>膨れ<br>0% | A-1<br>板No.51 | | 4.0 | 接着剤破壊 | 100% |
| | | | A-2<br>板No.A17 | | 4.2 | 下塗-旧上塗層間<br>旧上-旧中塗層間<br>旧上塗凝集破壊 | 30%<br>15%<br>55% |
| | | B<br>膨れ<br>~0.1% | B-1<br>板No.76 | | 5.2 | 上塗凝集破壊 | 100% |
| | | | B-2<br>板No.A19 | | 1.0 | 旧上塗凝集破壊<br>旧中塗凝集破壊<br>プライマー凝集破壊 | 85%<br>10%<br>5% |
| | | C<br>膨れ<br>~0.3% | C-1<br>板No.A22 | | 1.5 | 旧上塗凝集破壊<br>プライマー凝集破壊 | 25%<br>75% |
| | | | C-2<br>板No.A12 | | 1.8 | 旧中塗凝集破壊<br>旧下塗凝集破壊 | 15%<br>85% |

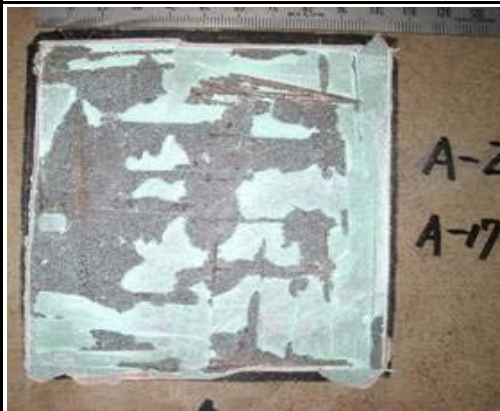
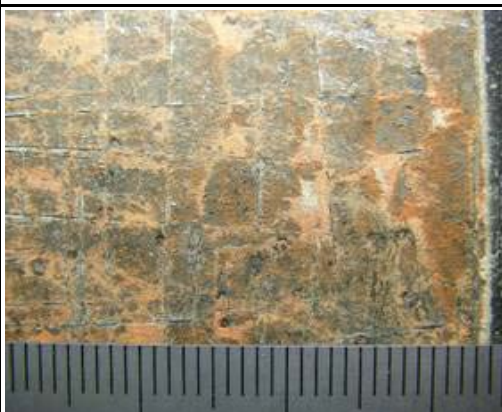
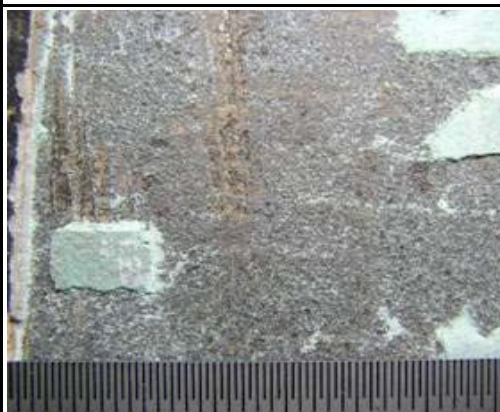
A-1、A-2の健全部塗膜下については、水分透過等がほとんど無く異常のない状況であった。また、B-2の膨れ部については、塗膜下に水分の浸透が無い状態であり、素地に達しない層間膨れであった。C、Dについても塗膜下に水分の浸透がほとんど無い状態であり、素地に達しない膨れであった。

| 膨れ下の状況 | | 塗膜下全体に φ0.5mm程度の黒錆が点在。 | |

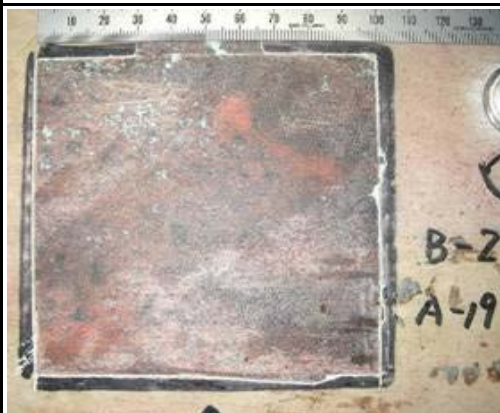
| 膨れの大きさ(mm) | | φ2～7 | φ8～15 |
| 膨れ下の状況 | | 膨れ下に膨れと同程度の大きさの黒錆が見られ、目視で確認できた。 | |
| | | 膨れ箇所周辺の塗膜下にも黒錆が点在していた。 | |

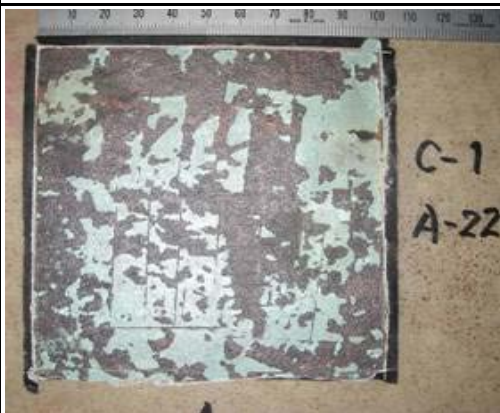
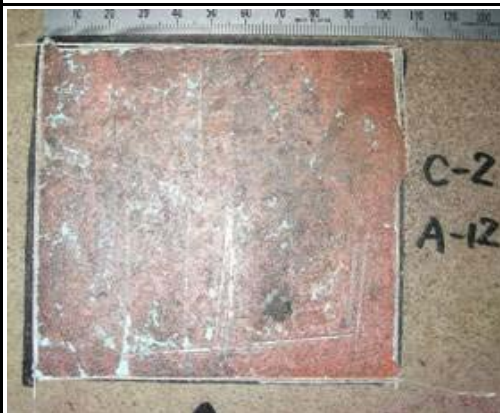
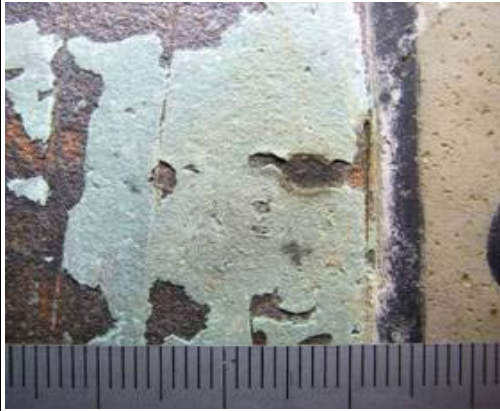
| 膨れの大きさ(mm) | | φ 5~18 | φ 3~20 |
| | | 膨れ下に膨れより小さい直径の黒錆が見られるものと、黒錆などが認められないものがあった。 | |

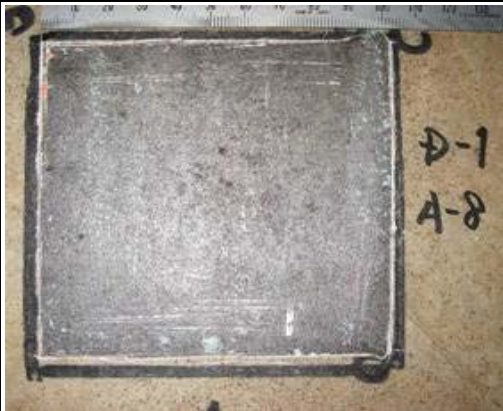
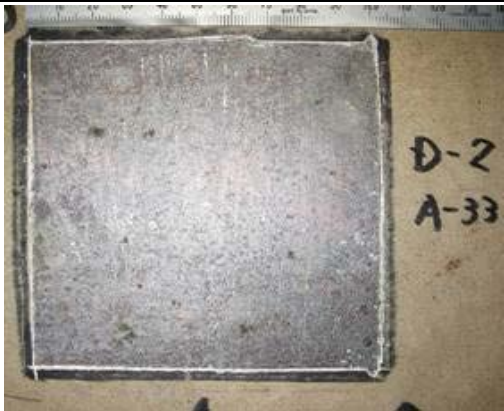
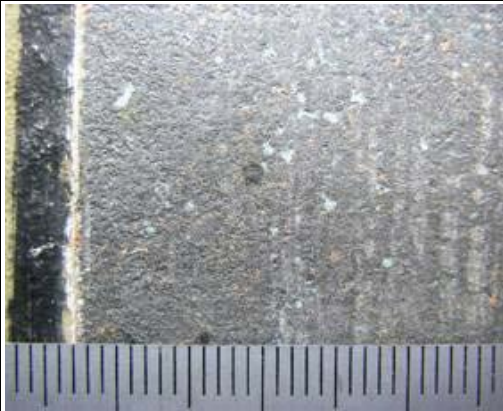
| 膨れの大きさ(mm) | φ 2～18 | φ 2～15 |
| 膨れ下の状況 | 膨れ下では黒錆などの発生は認められなかったが、それ以外の塗膜下でφ 1 mm程度の黒錆がわずかに認められた。 | |
| | 膨れ下に膨れより小さい直径の黒錆が見られるものと、黒錆などが認められないものが存在していた。また膨れ箇所周辺の塗膜下でもφ 1 mm程度の黒錆が散見された。 | |

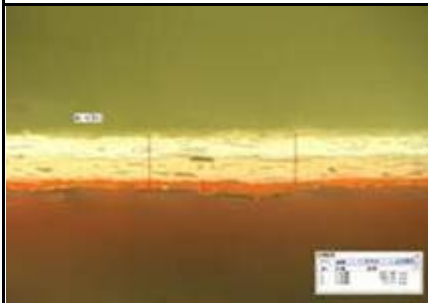
区分Aの健全部は、トータル膜厚442 $\mu\text{m}$ であり、A-1は裏面にわずかに黒錆が確認された。区分Bはトータル膜厚415 $\mu\text{m}$ であり、B-1裏面には黒錆が確認された。区分Cは補強塗装されており、トータル膜厚は788 $\mu\text{m}$ 、819 $\mu\text{m}$ であり、裏面は黒錆が確認された。区分Dも補強塗装されており、トータル膜厚は748 $\mu\text{m}$ 、623 $\mu\text{m}$ であり、裏面は黒錆が確認された。

| | | 未補修部 | | | |
|---|---|---|---|---|---|
| | 膜厚 (μm) | トータル膜厚 | トータル膜厚 | トータル膜厚 | トータル膜厚 |
| | | 442 | 415 | 788 | 748 |
| | | 1352 | 881 | 819 | 623 |

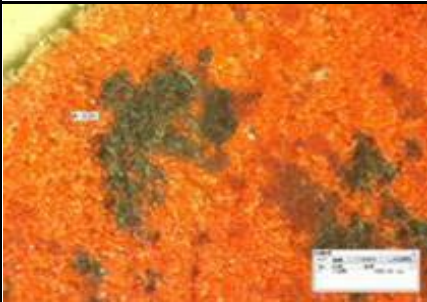
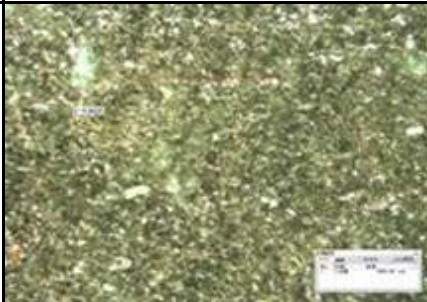
| | | 未補修部 | | | |
|---|---|---|---|---|---|
| | | (撮影倍率×100)<br>(発錆箇所を拡大撮影) | (撮影倍率×100)<br>(発錆箇所を拡大撮影) | (撮影倍率×100)<br>(発錆箇所を拡大撮影) | (撮影倍率×100)<br>(発錆箇所を拡大撮影) |
| | | 微細な黒錆が見られる | 黒錆が見られる | 黒錆が見られる | 黒錆が見られる |

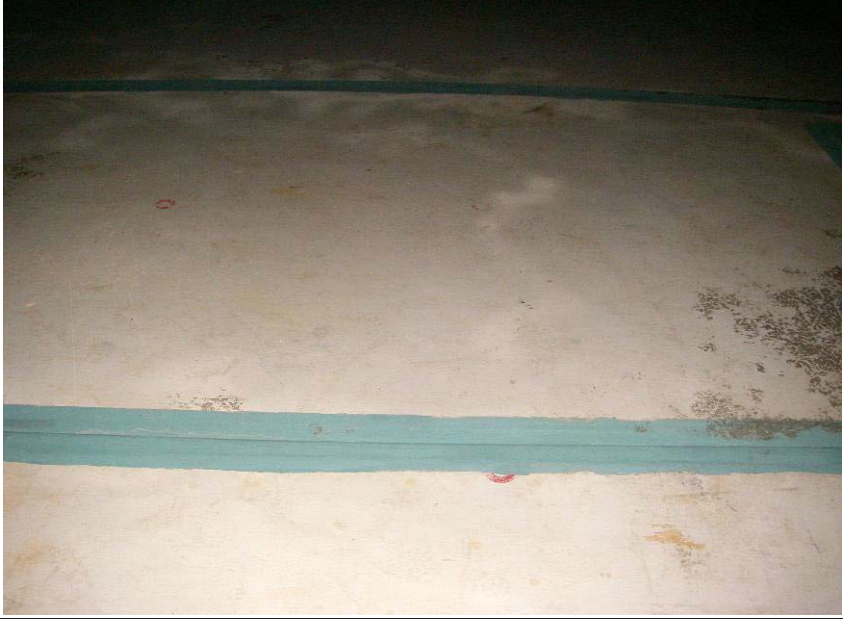
| | <p>Photo No. 1</p> <p><b>外観状況</b></p> <p>底板</p> <p>ほとんどふくれの発生は認められなかった。</p> |

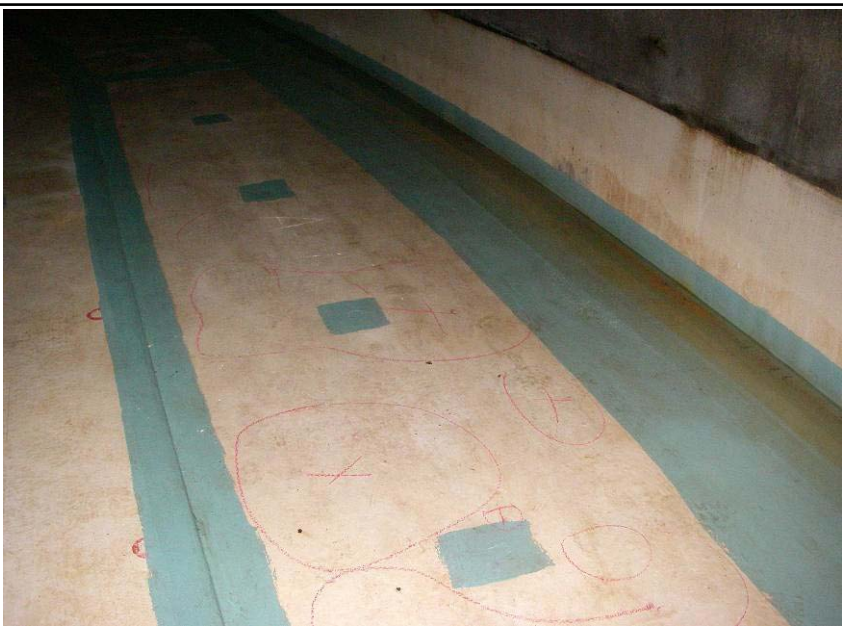
| | <p>Photo No. 2</p> <p><b>外観状況</b></p> <p>アニュラ、側板</p> <p>全体にふくれが多く見られた。</p> |
