## 欠陥を有する溶接継ぎ手の疲労破壊試験結果

屋外貯蔵タンクの底板の溶接継ぎ手を想定して製作した、内部及び表面欠陥を有する溶接継ぎ手の試験体について、4点曲げ疲労試験及び引張圧縮疲労試験を実施した。疲労試験の実施前後に放射線透過試験（以下 RT）を実施し、試験結果の比較を行った。

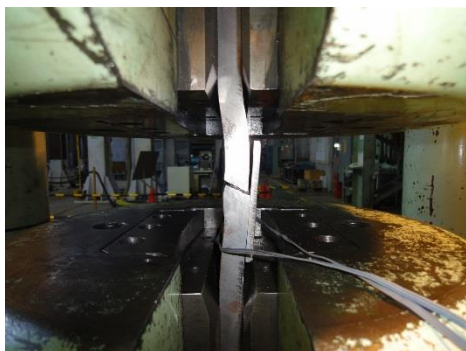
B-LF-3 破断状況(1)

※5 ひずみ±0.18%で疲労試験を開始したところ、235回で溶接部(溶着金属と母材の境界付近)から破断したものの。ただし破断部は溶接欠陥が存在しない部位であった。

4点曲げ疲労試験を実施した結果、全ての欠陥の種類において、欠陥の進展はみられなかった。一方、引張圧縮疲労試験については、無欠陥の試験体で溶接箇所が破断したものや、欠陥の試験体で母材が破断したもの（写真参照）を除き、他の欠陥における進展は、観測されなかった。なお、引張圧縮疲労試験における発生応力は、屋外貯蔵タンクで予測される実応力とは現象的に異なるため、参考値として評価すべきと考えられる。

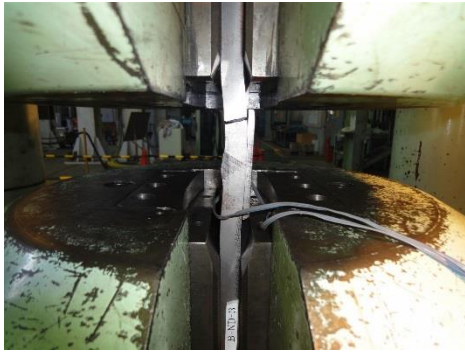
B-ND-3 破断状況(1)

※6 ひずみ±0.18%で疲労試験を開始したところ、357回で母材部が破断したもの。

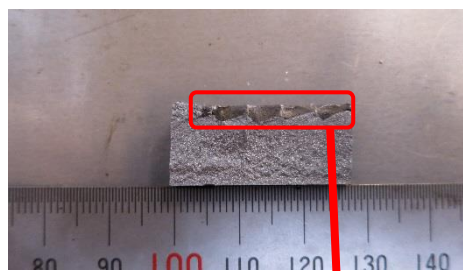
#### 5. UC (アンダーカット)

板厚	欠陥種類	番号	観察面	観察方法	観察結果	備考
B	BH	1	①開孔部表面 ②鏡面加工※7	①光学顕微鏡 ②光学顕微鏡	①進展なし ②進展なし	BH 最大 2.5φ
A	IP	1	鏡面加工※7	光学顕微鏡	進展なし	IP 最大 104mm
A	CLR	2	破断部※8	電子顕微鏡	進展なし	C 最大 7mm
A	CLF	2	破断部※8	電子顕微鏡	進展なし	C 最大 20mm
A	UC	1	①表面 ②破断部※8	①光学顕微鏡 ②電子顕微鏡	①進展なし ②進展なし	全線アンダーカット
B	LF	1	鏡面加工※7	光学顕微鏡	進展なし	LF 最大 100mm

①アンダーカット表面

②破断面

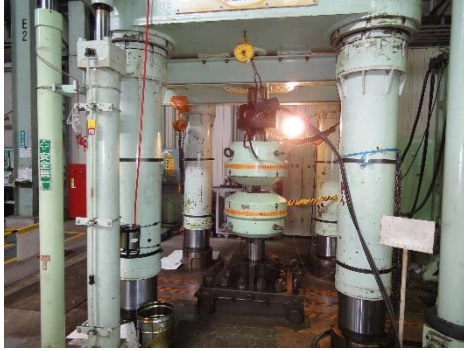
引張疲労試験機(1)

試験機：島津製作所製 油圧サーボ式疲労試験機（容量 750kN）
