# 屋外貯蔵タンクの効果的な予防保全に向けた ドローン活用の第2回実証実験結果

# 1. 第2回実証実験の概要

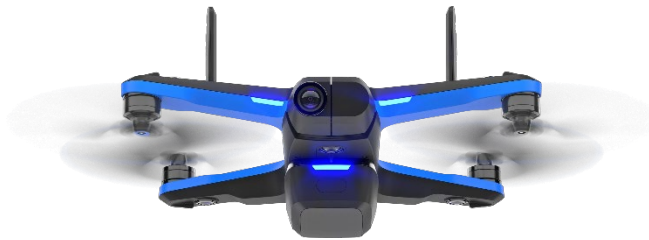
#### Skydio 2+

- カメラ一体型
- 大きさ（アンテナアップ）：229(l) x 274(w) x 126(h) mm
- 大きさ（アンテナダウン）：229(l) x 274(w) x 76(h) mm
- 重量（バッテリー含む）：800 g
- 最大飛行速度（海面、無風）：約16m/s（36mph）
- 最大抵抗風速：約11m/s（25mph）
- 最大飛行時間：27分
- 動作温度範囲：-5℃～40℃
- バッテリー：リチウムイオンポリマー

- イメージセンサ：Sony IMX577 1/2.3" 12.3MP CMOS
- 静止画：1,200万画素
- 動画：4K
- F値：f/2.8
- 焦点距離：3.6 mm
- シャッタースピード：1～1/1920 s
- ISO感度：100-3200
- 画素寸法(4m)：約1.7 mm/pix

- 安全機能：全方位への障害物検知機能(Visual SLAM)
- プロペラガード：取付不可
- 障害物回避：Visual SLAM（全方向）

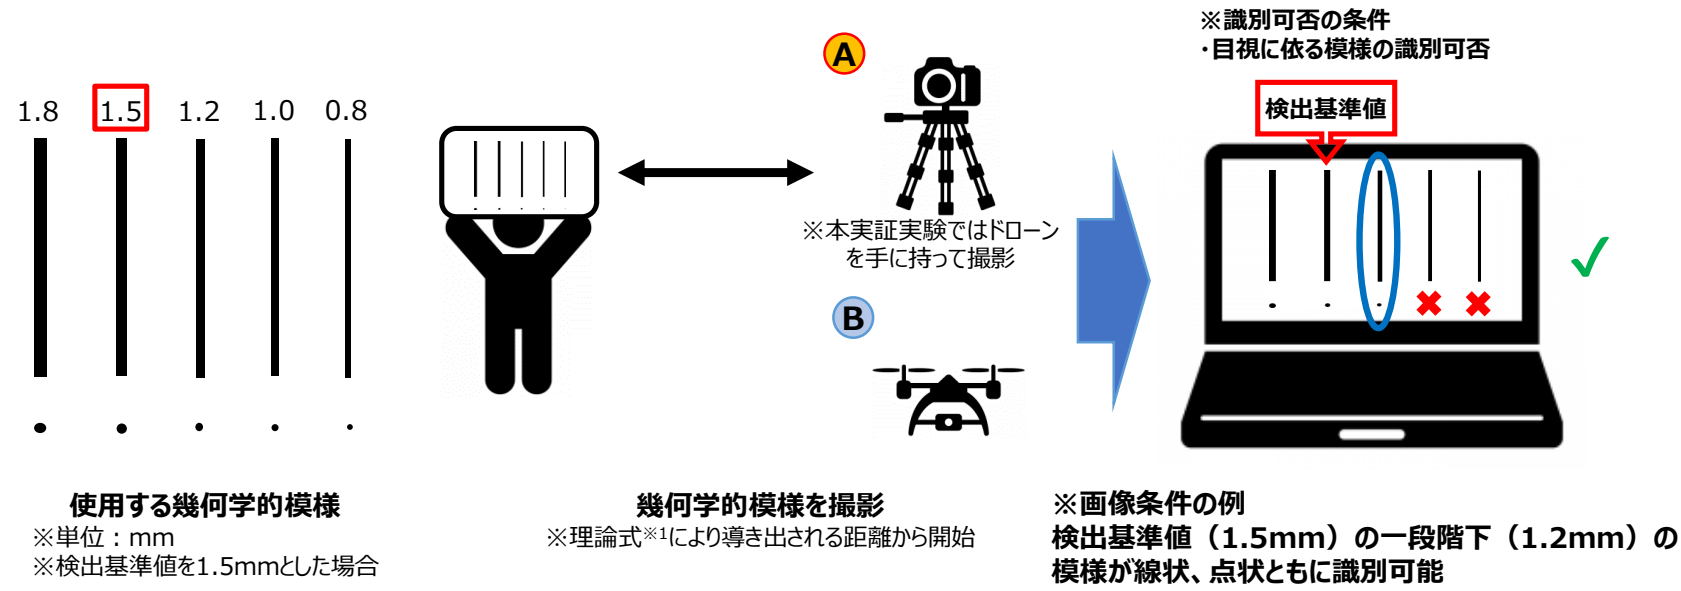
実験方法のイメージ

- 腐食/損傷の検出基準値に対し、理論式<sup>※1</sup>により撮影距離の目安を算出する。
- 人がドローンを手に持った状態で、1で算出した最短撮影距離から遠くに離れていくように複数距離で線状・点状の線幾何学的模様のパネルを撮影する。(A)
- 2と同様にドローンをホバリングさせた状態で、1で算出した最短撮影距離から遠くに離れていくように複数距離で線状・点状の線幾何学的模様のパネルを撮影する。(B)
- 撮影した静止画の線状・点状の幾何学模様をディスプレイで拡大して投影し、検出基準値未滿の線状及び点状の模様がいずれも目視で識別可能であるか否かを確認する。  
(条件を満たした距離以下の距離を目視点検の代替となりうる画像取得が可能な距離として判断する。)

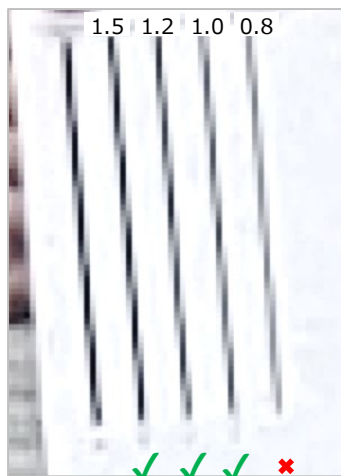
撮影した静止画の一例：手持ちで距離4.2mより撮影した線及び点  
※数値の単位はmm

No.	検出基準		識別最小模様の幅又は直径 (mm)	A 条件を満足した距離 (m) (手持ち)	B 条件を満足した距離 (m) (ホバリング)
		腐食/損傷の検出基準値 (mm)	理論式による距離 (m)			
基準をmm単位に設定	1	1.8	4.2	1.5	6.0	6.0
	2	1.5	3.5	1.2	5.6	6.0
	3	1.2	2.8	1.0	4.2	4.6
	4	1.0	2.3	0.8	3.5	4.2
基準をcm単位に設定	5	18	42	15	42	42
	6	15	35	12	39	39
	7	12	28	10	35	33
	8	10	23	8.0	28	23

- 線及び点のどちらも識別可能な撮影距離はいずれも理論式から導かれる撮影距離の目安以上の距離であった。
- ホバリングと手持ちでは条件を満足した距離に大きな差は見られなかった。

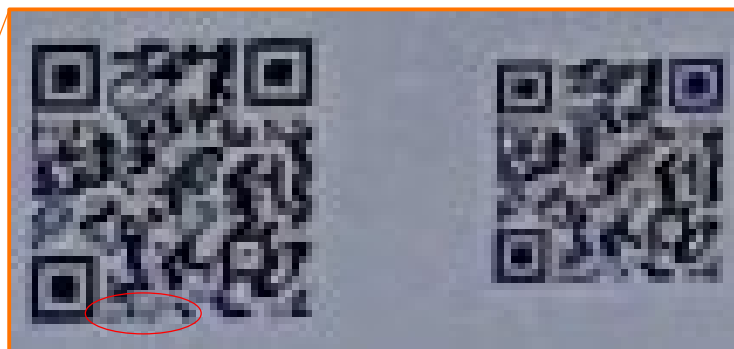
静止画を拡大して観察すると、セルの白黒はだまかに識別可能だが、各セルがぼやけている

撮影静止画の一例：手持ちで距離1.9mより撮影

No.	検出基準		1セルの大きさ (mm)	一辺の長さ (mm)	A 条件を満足した距離 (m) (手持ち)	B 条件を満足した距離 (m) (ホバリング)
		腐食/損傷の検出基準値 (mm)	理論式による距離 (m)				
検出基準が mm単位	1	1.8	4.2	1.5	55.5	2.3	2.3
	2	1.5	3.5	1.2	44.4	1.9	1.9
	3	1.2	2.8	1.0	37.0	未検出	未検出
	4	1.0	2.3	0.8	29.6	未検出	未検出
検出基準が cm単位	5	18	42	15	555	23	23
	6	15	35	12	444	19	19
	7	12	28	10	370	未検出	未検出
	8	10	23	8.0	296	未検出	未検出

- QRコードの読み取りが可能な撮影距離はいずれも、ドットが識別可能な、理論式による撮影距離の目安よりも短かった。(理論式より近づいた距離においても複数パターンを撮影)
- ホバリングと手持ちでは条件を満足した距離に大きな差は見られなかった。
- QRコードの読み取りが可能な撮影距離は、理論式による撮影距離の目安よりも短かった。また、読み取りができなかったQRコードの静止画を拡大して観察すると、セルの白黒はだまかには識別可能だが、各セルがぼやけていた。

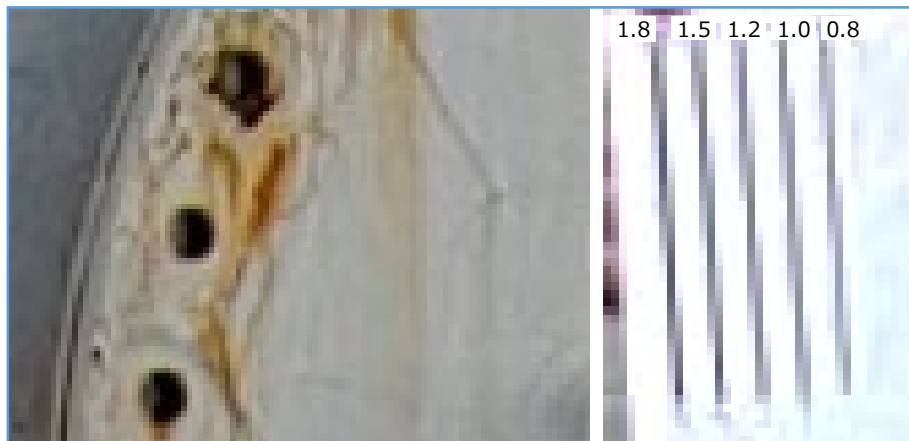
6.0mから撮影した錆と幾何学模様 ※単位：mm  
(検出基準1.8mmの場合に条件を満たす距離)

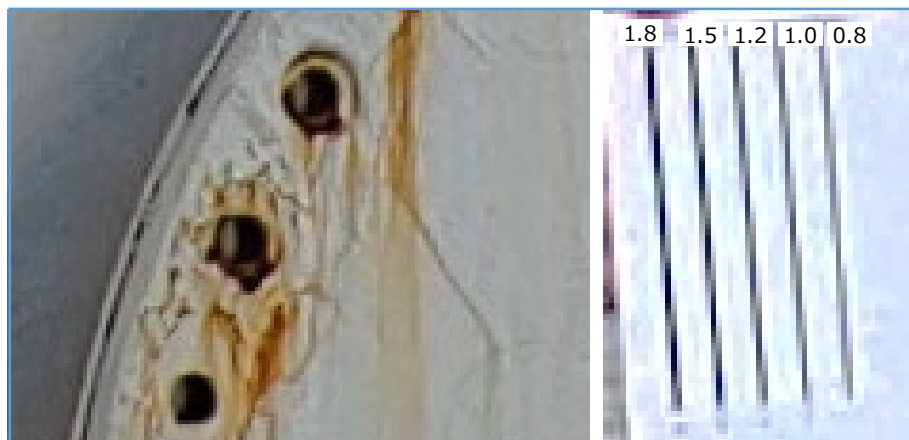
4.2mから撮影した錆と幾何学模様 ※単位：mm  
(検出基準1.2mmの場合に条件を満たす距離)

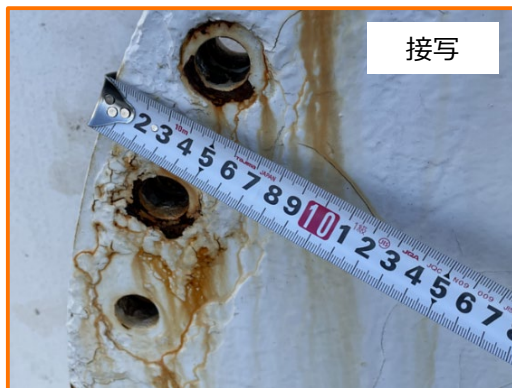
撮影位置図：タンク下部マンホール

- ・ ドローン手持ち
- ・ 天候：晴れ
- ・ 照度：8,960lux（日陰）

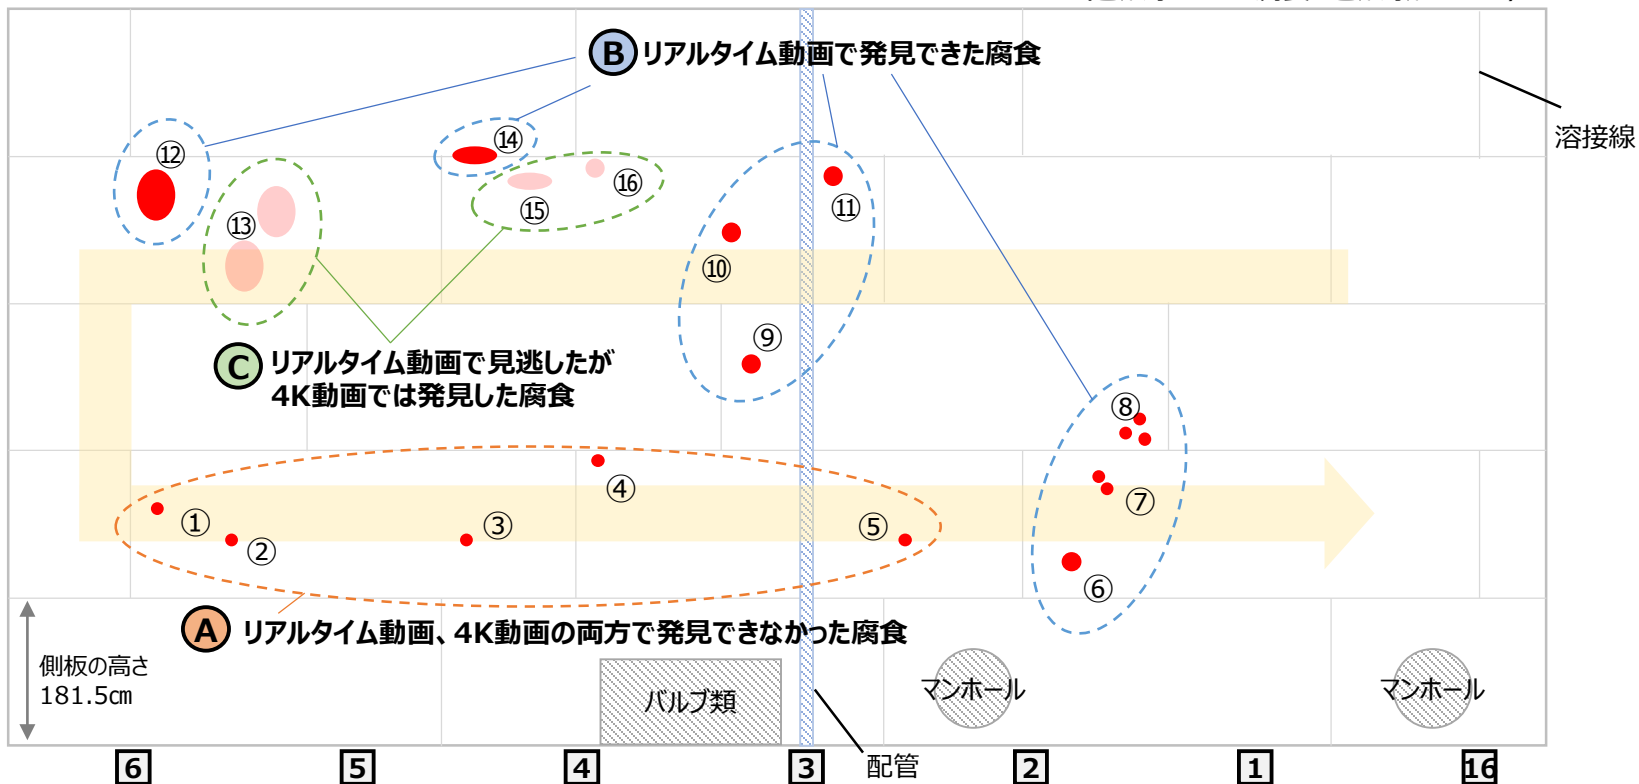
タンク側板展開図への腐食箇所のマッピング

→ : 飛行ルート ●●● : 腐食  
(色が薄いものは腐食の色が薄かったもの)

- リアルタイム動画においては、15mm以上単独腐食や10mm以下の腐食であっても群をなしている腐食は認識が比較的容易であった。また、地上からの目視では発見が困難であると思われる高所の腐食を発見することができた。一方で、10mm以下の単独腐食や色の薄い腐食は認識することができなかった。
- 同時に収録した4K動画においては、リアルタイム動画では発見できなかった色の薄い腐食も発見することができた。
- リアルタイム動画での検証時には、タンクの溶接線や付属物を頼りにおおよその腐食位置の記録を行うことはできたが、誤って実際の位置とは異なる位置へ記録を行っていたケースも見受けられた。

#	事前確認※1	種別	形状	単一の腐食/損傷の寸法※2	薄い	錆汁	地上からの高さ	リアルタイム動画	4K動画
①	○	錆	点状	5mm			3.0m	×	×
②	○	錆	点状	5mm			2.5m	×	×
③	○	錆	点状	5mm			2.5m	×	×
④	○	錆	点状	10mm以下			3.5m	×	×
⑤	○	錆	点状	5mm			2.5m	×	×
⑥	○	錆	点状	15mm	●		2.0m	○	○
⑦	-	錆	点状×2	10mm以下			3.5m	○	○
⑧	-	錆	点状×3	10mm以下			4.0m	○	○
⑨	-	錆	点状	20mm前後			4.5m	○	○
⑩	-	錆	点状	20mm前後	●		6.5m	○	○
⑪	-	錆	点状	20mm前後	●		7.0m	○	○
⑫	-	錆	点状×多数(広範)	50mm前後	●		6.5m	○	○
⑬	-	錆	点状×多数(広範)	10mm前後	●		6.0m	×	○
⑭	-	錆	点状×多数(広範)	30mm前後	●		7.0m	○	○
⑮	-	錆	点状×多数(広範)	10mm前後	●		7.0m	×	○
⑯	-	錆	点状	30mm前後	●		7.0m	×	○

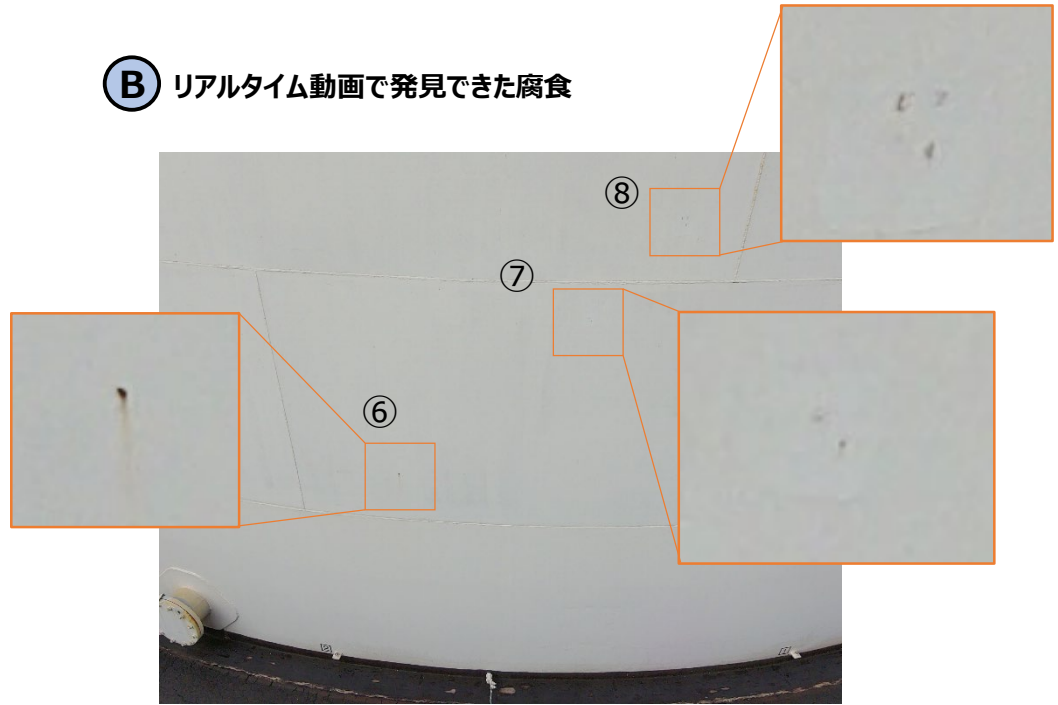
リアルタイム動画、4K動画では、15mm以上の単独腐食や個々の腐食が10mm以下であってもそれらが群を成している腐食は検出することができた。

**B** リアルタイム動画で発見できた腐食

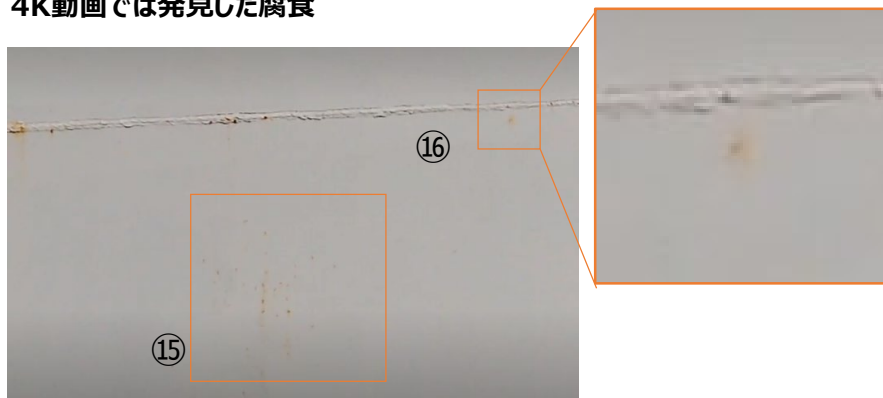
色の薄い腐食は、リアルタイム動画では見逃したが、4K動画では検出することができた。

**C** リアルタイム動画で見逃したが  
4K動画では発見した腐食

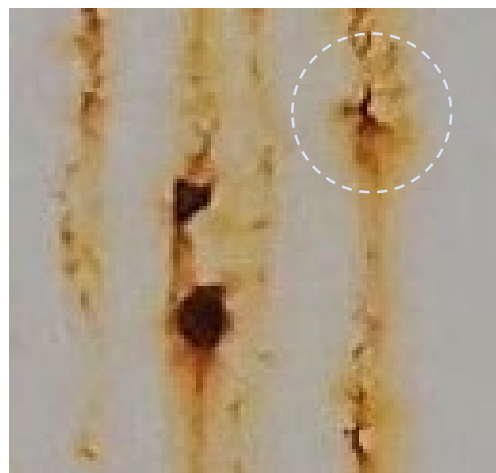
静止画、リアルタイム動画、4K動画による腐食の見え方の比較（撮影対象：⑫の錆部分）

静止画  
（約1,200万画素, 約1.3mm/px）

4K動画  
（約800万画素, 約1.4mm/px）

リアルタイム動画（HD）の画面収録動画※1  
（約90万画素, 約4.1mm/px）

- リアルタイム動画の画面収録動画、4K動画、静止画における見え方を比較すると、4K動画及び静止画はリアルタイム動画と比較し鮮明な画像が取得できている。
- 推定10数mm程度の錆の割れ部分は4K動画及び静止画では認識することができたが、リアルタイム動画の画面収録動画ではぼやけてしまい認識することができなかった。その他の点状の腐食部分についても、4K動画及び静止画では比較的鮮明に状態を把握することができる。
- 今回は2.4GHzの周波数帯を利用しドローンの操縦と画像伝送を行ったが、電波干渉等の不具合は確認されず、飛行やリアルタイム動画の見え方への影響は無かった。

※1 今回使用したドローンが地上へ送信するリアルタイム動画については、解像度はHD（720p）、圧縮方式はH.264形式、伝送容量は0.5～2.1Mbpsであった。今回使用したディスプレイについて、解像度は約200万画素のものであり、ドローンからはHD（約90万画素）の画像を伝送していたことから、ディスプレイ上ではドローンから伝送される画像と同等のHDの画像を確認することができた。

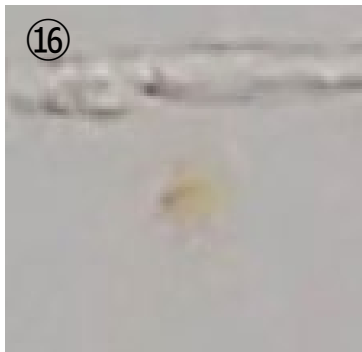
薄い錆の4K動画、リアルタイム動画での見え方 (撮影対象：⑮・⑯の錆部分)

4K動画  
(約800万画素, 1.4mm/px)

リアルタイム動画 (HD) の画面収録動画  
(約90万画素, 4.1mm/px)

- 検証時にリアルタイム動画では発見できず4K動画にて新たに発見した色の薄い腐食 (⑮・⑯) は、リアルタイム動画の録画を再度確認した際には発見することができた。このことから、リアルタイム動画を映し出すディスプレイ上には実際には映っていたが、検証時にはこれを見逃してしまったということが分かる。これは、被験者は移動するドローンから撮影する画像を視聴しており腐食/損傷がディスプレイに表示される時間が短い※1ことや、ディスプレイの画面サイズが小さい※2等の理由が想定される。

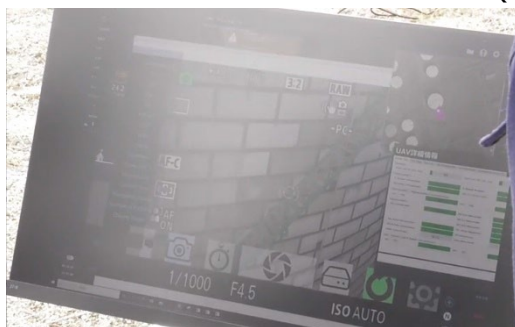
第1回実証実験で使用したディスプレイ(低輝度)

- 輝度：250 cd/m<sup>2</sup>(nit)
- ディスプレイサイズ：27インチ
- 確認時の天候：曇り

**【参考】** 第1回実証実験ではリアルタイム動画の確認時、太陽光の反射により画面が見えにくい場面が見られたが、第2回実証実験で使用したディスプレイは輝度が高く、太陽光の反射が被験者の視認性に与える影響は小さく感じられた。

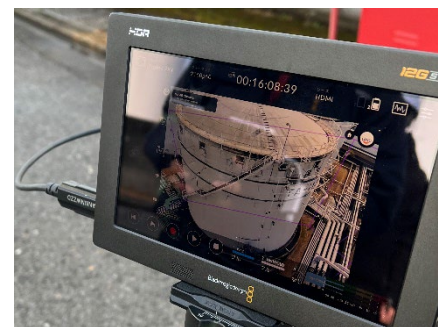
第2回実証実験で使用したディスプレイ(高輝度)

- 輝度：2,500 cd/m<sup>2</sup>(nit)
- ディスプレイサイズ：7インチ
- 確認時の天候：曇り

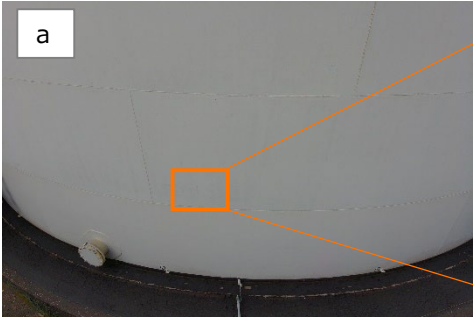
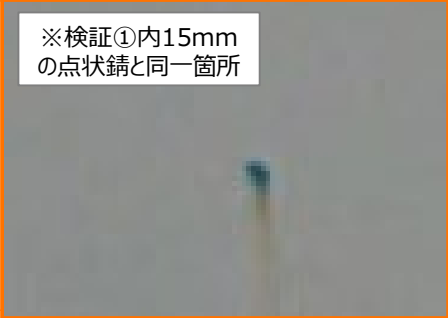
位置：タンク下部側板  
撮影距離3~5m

大きさ15mm程度の点状錆の検出を確認  
※リアルタイム動画の検証内と同一箇所

検出箇所のみ抽出

・タンク側板に生じた腐食のうち、塗膜が剥落した腐食の一部については検出されたものの、目視ではっきりと分かるほどの腐食であっても検出できないものがあった。また、塗膜割れの箇所などから錆汁が滲出しているような箇所については検出ができなかった。

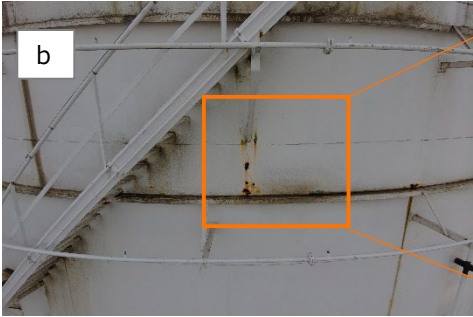
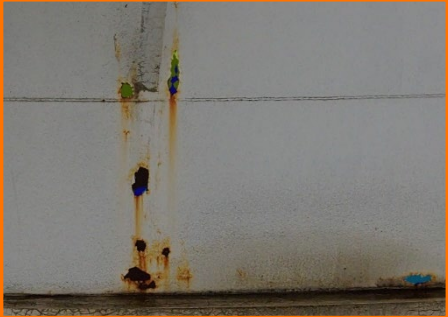
位置：階段下スティフナー付近  
撮影距離3~5m

検出箇所と非検出箇所が混在

検出箇所のみ抽出

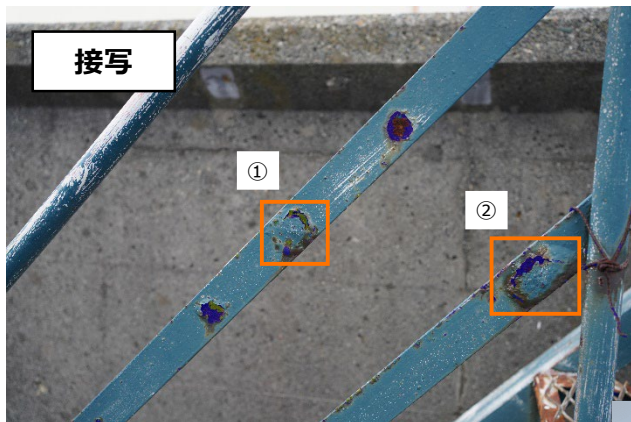
位置：地上階段手すり部  
(第1回実証実験時に撮影)

赤丸：未検出の浮き錆箇所（抜粋）

- 本実証実験のモデルを活用した場合、塗膜の浮き錆は検出されていない（上図内赤丸）。

- ✓ 本実証実験で使用したAI画像解析モデルは配管の腐食を学習させて作成したモデルであるため、タンクにおいては検出されない腐食があった。タンクに対する静止画を用いた点検へのAI導入に向けては、タンク特有の腐食形態を学習させたモデルを構築する必要がある。
- ✓ 将来的にタンク腐食の検出用にAIモデルが構築され、画像解析により腐食箇所の状態等を定量的に把握することができるようになれば、ドローン点検と組み合わせることで、より効率的なタンク外観点検、計画的な予防保全が可能となるといったことが期待される。

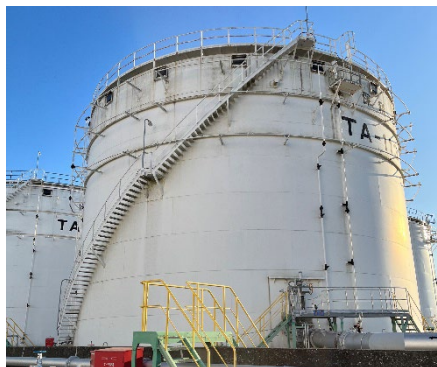
タンク実物の静止画

- 直径約21.3m、高さ約14.7mのタンクに対し、対象からの距離を3~5m、オーバーラップ率・サイドラップ率を70%にそれぞれ設定し、ドローンを用いてタンク外周（全周）の静止画を撮影した。
- 静止画をつなぎ合わせて3Dモデルを作成し、腐食/損傷の静止画や詳細情報をプロットして参照できるイメージを作成した。
- モデル作成には複数の静止画を繋ぎ合わせることで立体形状を再現するSfM（Structure from Motion）を用いた。

### 3Dモデルの作成

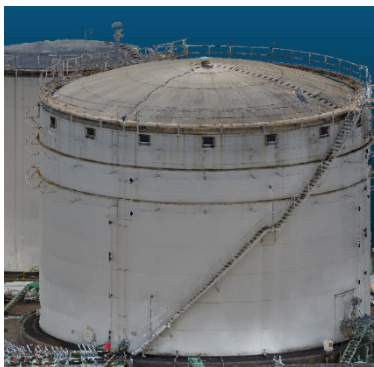
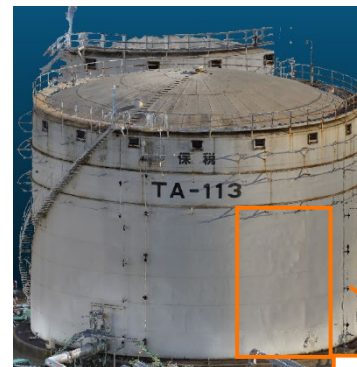
タンク全周の静止画から生成した3Dモデル

一部に凹み

- 飛行回数：7回、飛行時間：合計約2hで計1,655枚の静止画（約1.3~2.2mm/px）を撮影し、全量でモデルを作成した。（※本実証実験ではタンク間距離が短い狭所環境において操縦者の目視での飛行を維持するために離発着箇所を4箇所設定し、タンクを約1/4周撮影する毎に着陸→移動→別箇所からの離陸を繰り返した。）
- 撮影静止画～モデル作成には53h程度を要した。計算機での処理はほぼ自動で実施
  1. 計算機での処理（ファーストライ）：24h
  2. 計算機での処理（セカンドトライ）：24h  
※ファーストライで作成したモデルの再現度が不十分だったため、再現度を上げるために設定を調整して再実施
  3. ノイズの除去やスムージング等の手作業：5h
- 特徴点の少ない側面には曲面が上手く再現できず凹んだ形状に見える部分もあったが（上図オレンジ囲箇所）、作業者が詳細情報や画像をプロットして管理するために十分な精度のモデルが得られた。

- ✓ 3Dモデル上に点検時の情報や実際の静止画をリンクさせることで、当事者以外であっても腐食/損傷位置把握がしやすくなり状態の管理が容易になることが確認でき、点検記録の作成や管理の効率化に3Dモデルの活用が有効な方法となり得ることがわかった。
- ✓ 本実証実験では腐食・損傷の有無や状態を確認できるような高精細な3Dモデルの作成を目的としていない。このためSfMの手法を用いて静止画のみでモデル作成を行っているが、特徴点の少ない箇所においては、実際には存在しない凹みが生成される結果となった。
- ✓ より高精細な3Dモデルを生成することにより、3Dモデルを用いた検査への利活用が期待できる一方で、高解像度の静止画を撮影するためにタンクに接近した場合は、画角が狭まることにより、附属物等特徴点の映り込み減少によるモデル精度の低下、静止画枚数が増えることによる生成処理時間の増大が生じることとなる。より精度の高い3Dモデルを生成したい場合には、SfMと他の技術との組合せや他の3D化技術 (LiDAR等) を活用してモデルを生成する方法が考えられる。
- ✓ 対象タンクに対し実験方法に記載の条件の下、詳細情報や画像をプロットして管理するために十分な精度のモデルが得られた。オーバーラップ率やサイドラップ率を下げた場合、撮影枚数が減少し、飛行時間やデータ処理時間は短くなる (モデルの作成効率は向上する)。しかし、モデルの再現度は低下する可能性があるため、モデルの用途から必要な再現度を考慮し、撮影条件を検討する必要がある。

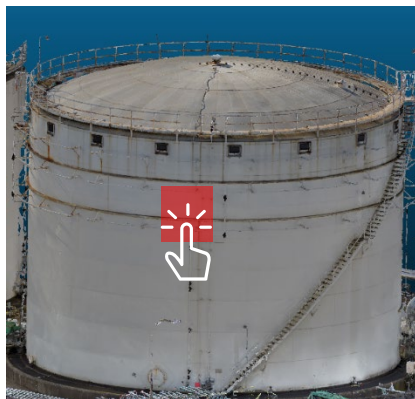
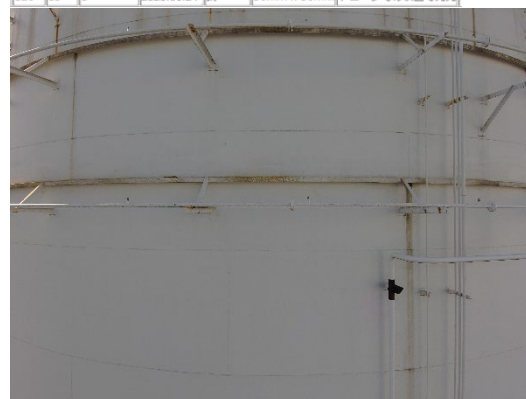
タンク全周の静止画から生成した3Dモデル

クリックすると腐食/損傷箇所の詳細静止画が表示される (イメージ)

- タンク外周の静止画を繋ぎ合わせることで3Dモデルを作成し、腐食/損傷の該当箇所を参照することで詳細画像や記録を紐づけてプロットして表示できることを確認できた。
