### 発生日時等

### 火元建物概要

用途：消防法施行令別表第1(13)項イ 駐車場（二層三段の自走式駐車場）  
構造：鉄骨造（準耐火構造）  
階数：地上2階建て（屋上あり）  
面積：延べ面積 7,963.06㎡  
防火管理：消防法施行令第2条により防火管理者選任義務対象物  
防火管理者選任：有  
消防計画：届出済  
消防用設備等：消火器、移動式粉末消火設備、自動火災報知設備、誘導標識

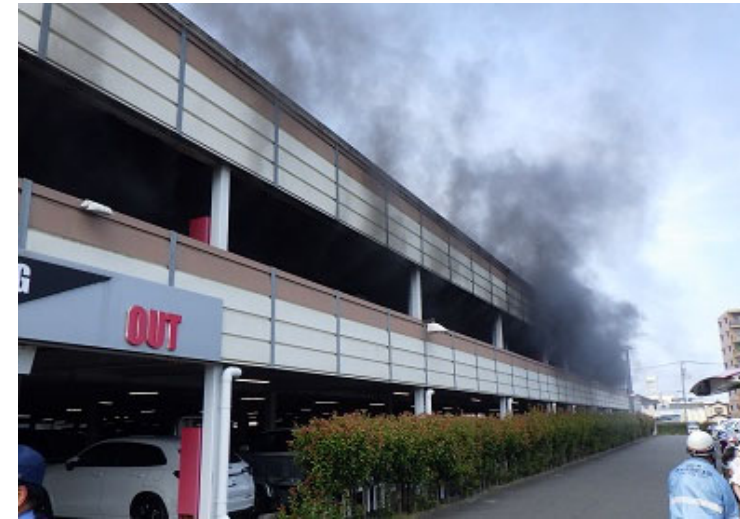
<建物外観（火災時）>

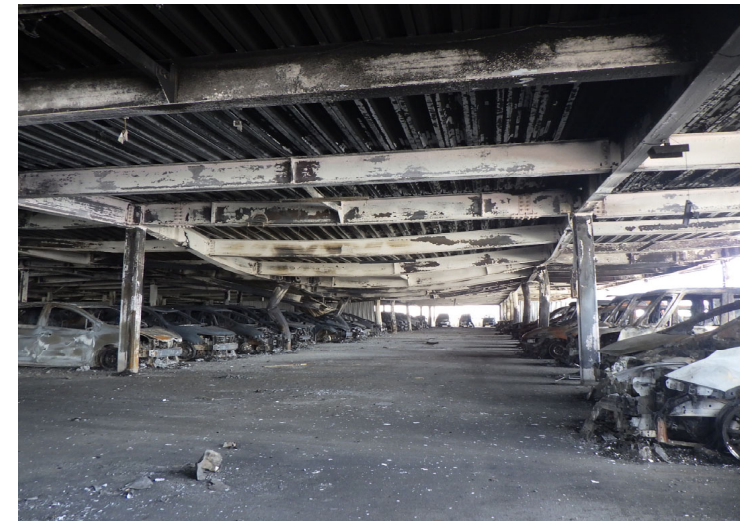
<建物内部（火災後）>

最近の車両は樹脂製部品等の燃えやすい材料が多く使用され、延焼拡大する可能性があることから、駐車場から出火した際は、**迅速かつ適切な通報及び初期消火が重要**である。

火災原因等について調査中であるが、当面、類似の自走式駐車場に対し、**車両火災を想定した自衛消防訓練の実施**を指導するよう機会を捉えて周知している。
