# 住宅における電気火災に係る防火安全対策検討会 (第2回) における委員意見について

住宅における電気火災に係る防火安全対策検討会 (第3回)

# 1 廃棄物処理施設等で発生したエアゾール缶等を原因とする火災統計の分析

## 2 屋内配線を発火源とする住宅火災の火災統計の分析

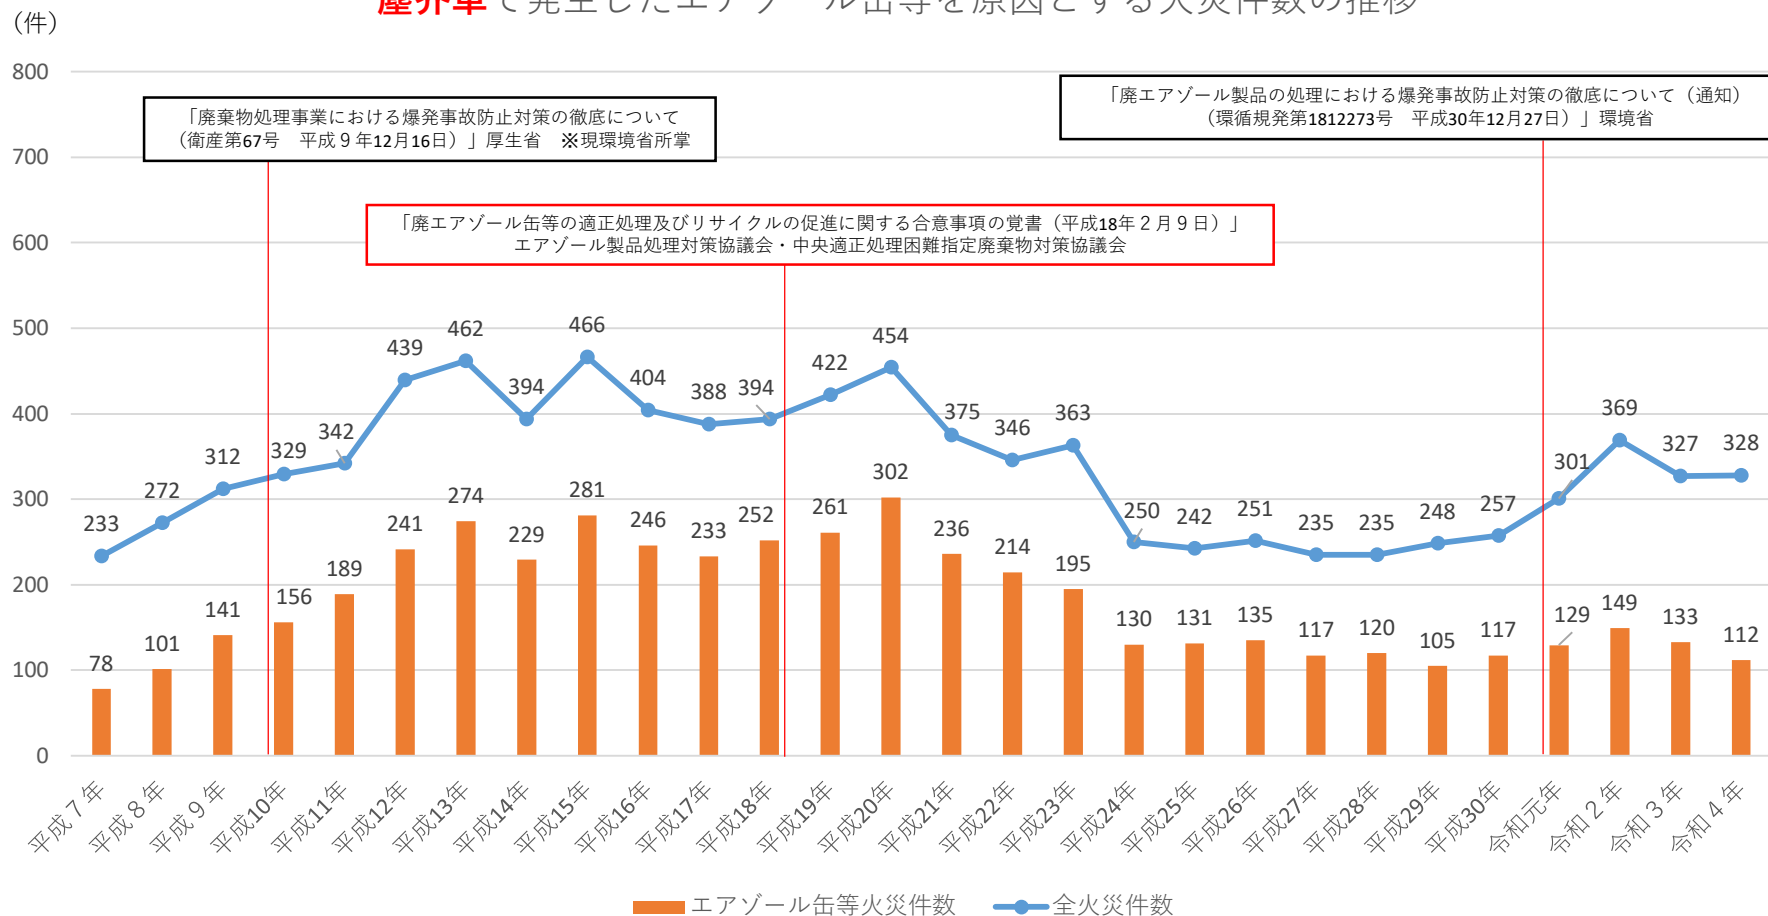
### 塵芥車で発生したエアゾール缶等を原因とする火災件数の推移

- 一方、**塵芥車**で発生した火災は、平成28年以降、増加傾向が見られるものの、平成15年のピーク値（466件）と比較すると約7割に減少している。エアゾール缶等の不適当な廃棄が原因と考えられる火災についても同様の傾向が見られ、平成20年のピーク値（302件）と比較すると約4割まで減少している。
- これは、消防本部等における継続的な広報と、「**「廃エアゾール缶等の適正処理及びリサイクルの促進に関する合意事項の覚書（平成18年2月9日）」**による市区町村及びエアゾール業界等の取組（ガス抜きキャップ等の中身排出機構の推進）により、一定の効果が得られたものと考えられる。
