能登半島地震に伴う火災状況

総務省消防庁

3月11日調査時点

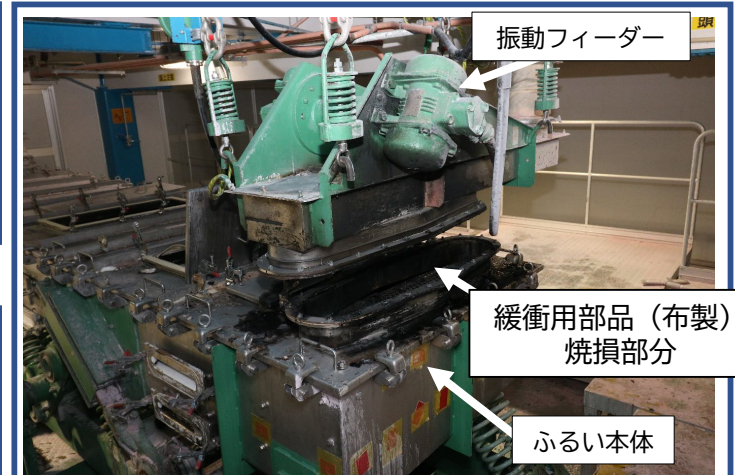
図1参照

工場の篩過工程しかこうてい（稼働中）において、ふるい本体と振動フィーダーをつなぐ緩衝用部品が地震の影響により破損したことによって、製品中間体（セルロース）が噴き出し、機器同士がぶつかり合った結果、その衝撃火花により当該中間体に着火したものと推定。

図1 <No.1> 篩過工程の焼損の様子（火災後）

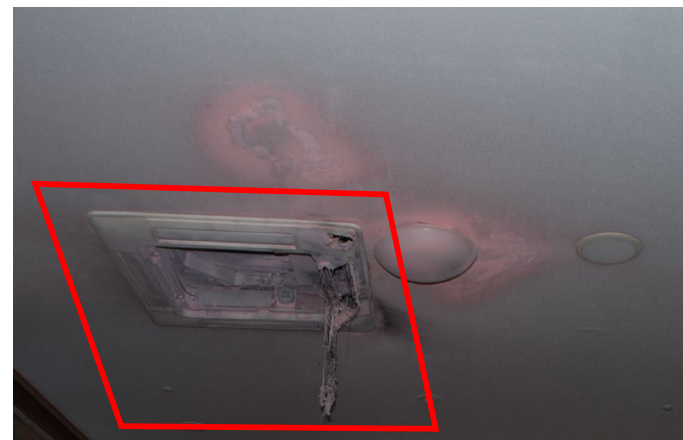
図2参照

天井裏において、地震の揺れにより電気配線等に何らかのトラブルが起きたことで出火し、付近の断熱材及びエアコン室内機2台を焼損したものと推定。発火源や出火原因については特定できず。

図2 <No. 5>
出火箇所（エアコン室内機）の様子（火災後）

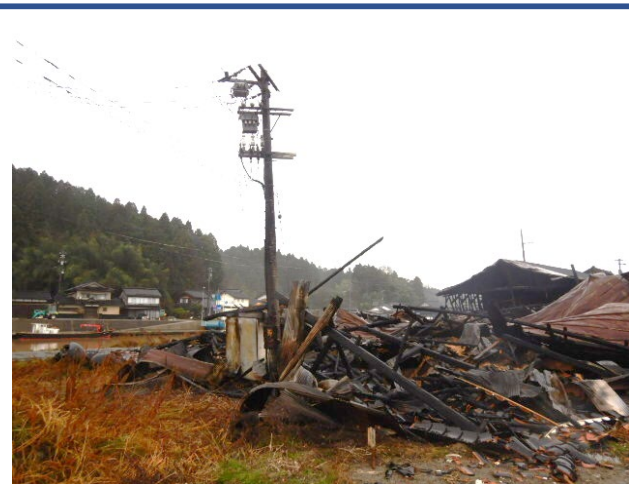
図3参照

調査中

図3 <No. 10> 出火建物の様子 (火災後)

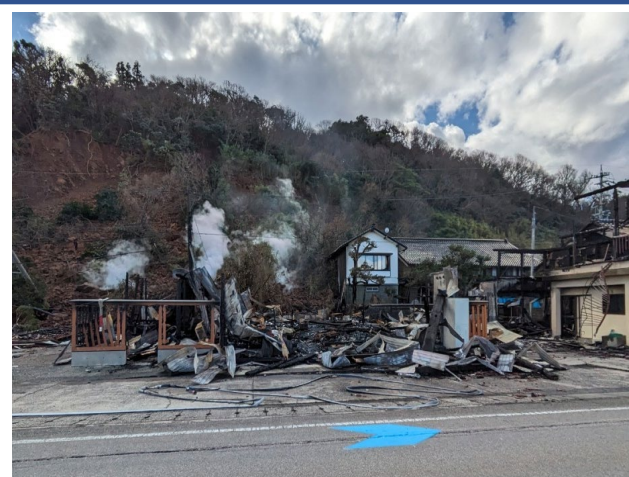
図4参照

転倒したストーブからこぼれた灯油がストーブの余熱で発火し出火したと推定。

図4 <No. 12> 出火建物の様子 (火災後)

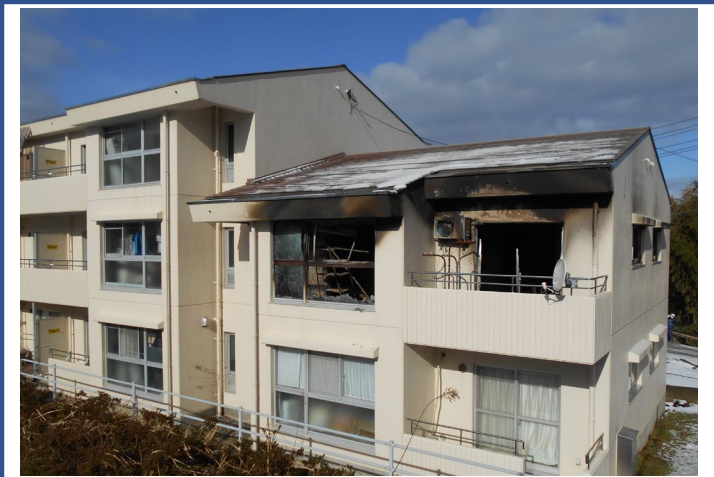
図5参照

(地震の揺れにより、何らかの
理由により出火したものと推
定。)

図5 <No. 15> 出火建物の様子（火災後）

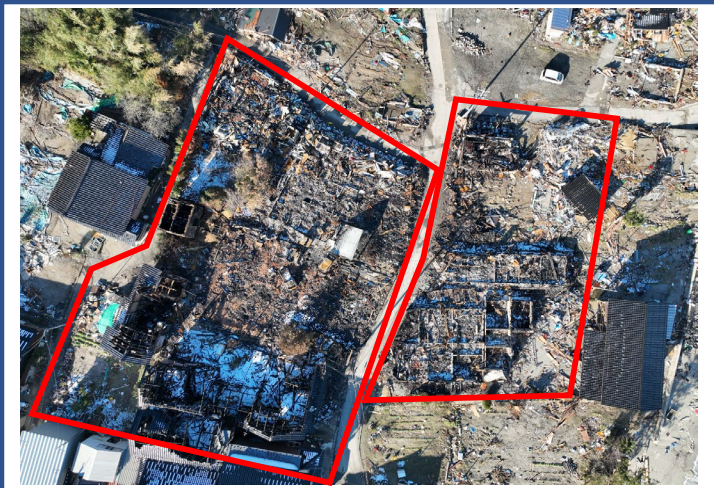
図6参照

津波到達後、地震の揺れによ
り倒壊した建物から出火し、周
囲の建物に延焼したものと推定。

図6 <No. 17> 火災による延焼範囲
