## 実車を用いた消火実験について（第2回）

令和7年2月17日  
消防庁予防課

## 実験条件

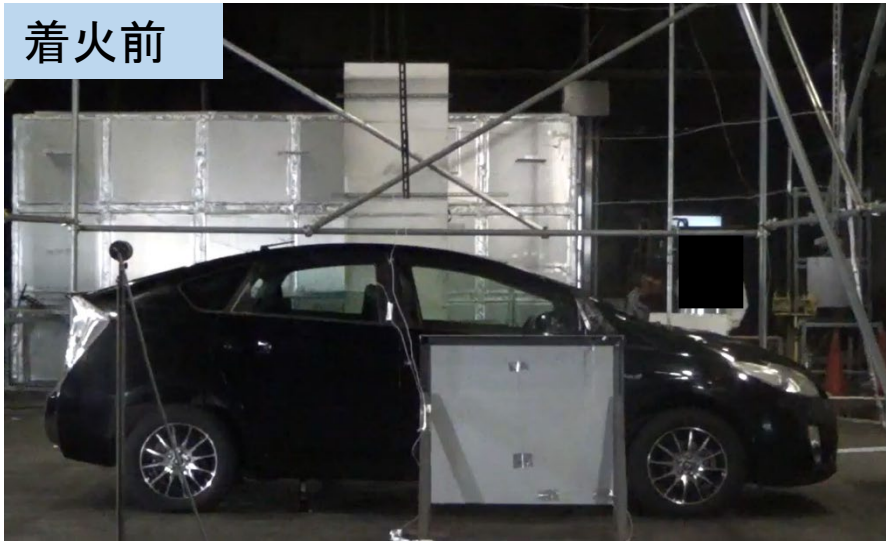
1回目(2/4実施)

着火前

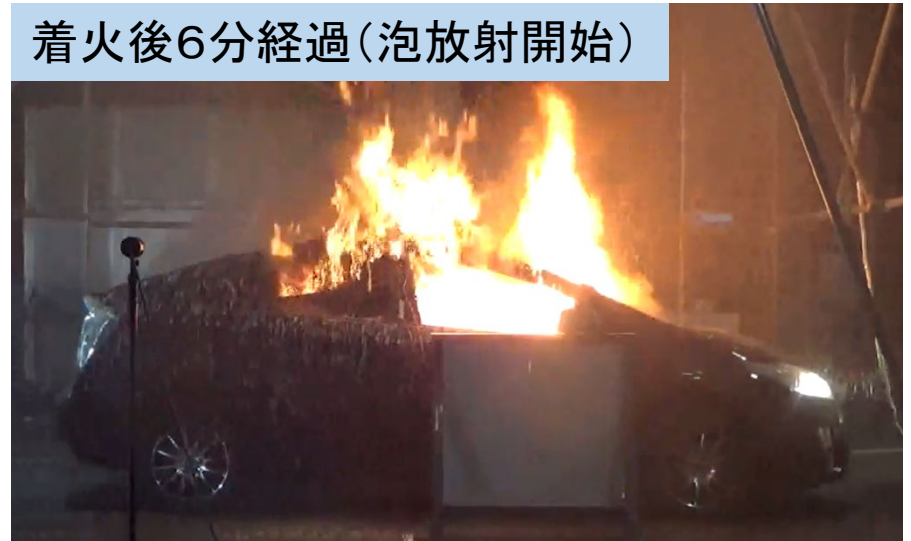
着火後6分経過(泡放射開始)

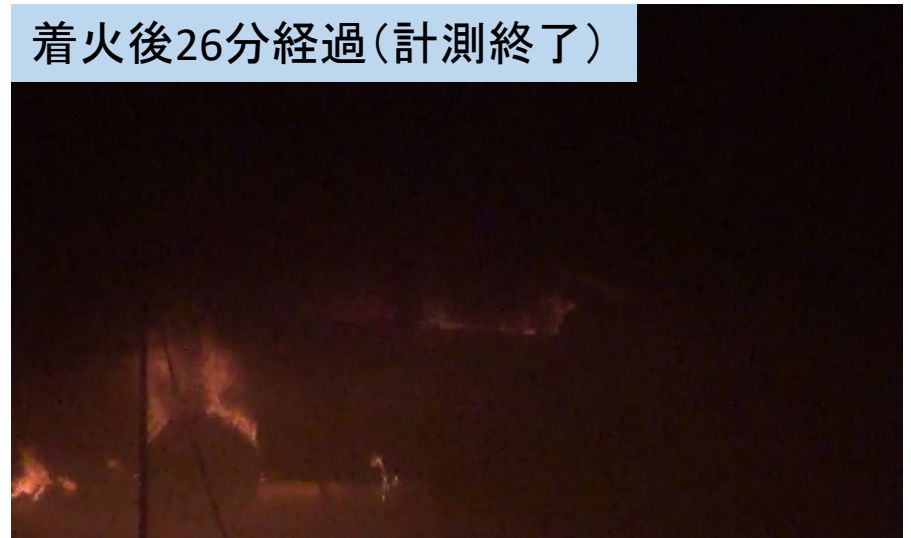
着火後26分経過(計測終了)

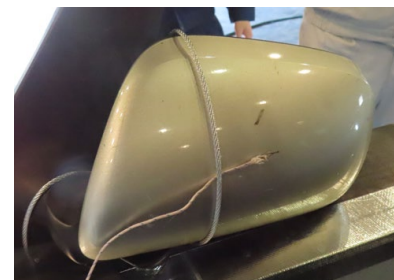
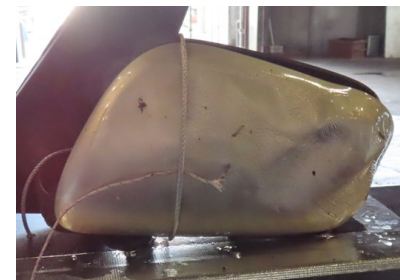
実験前後のミラーの状況

【実験前】

【実験後】

- 温度変化についても、泡消火設備起動中は隣接車両への延焼が抑制されていることが確認できる。
- 泡消火設備停止後は温度が上昇しているがミラーへの着火は見られなかった。
- 車室内温度(④)は計測機器が泡消火薬剤で濡れたことによる急激な温度低下(7-10分)や実験途中で断線したことにより着火から15分以降の温度データが取得できなかった。

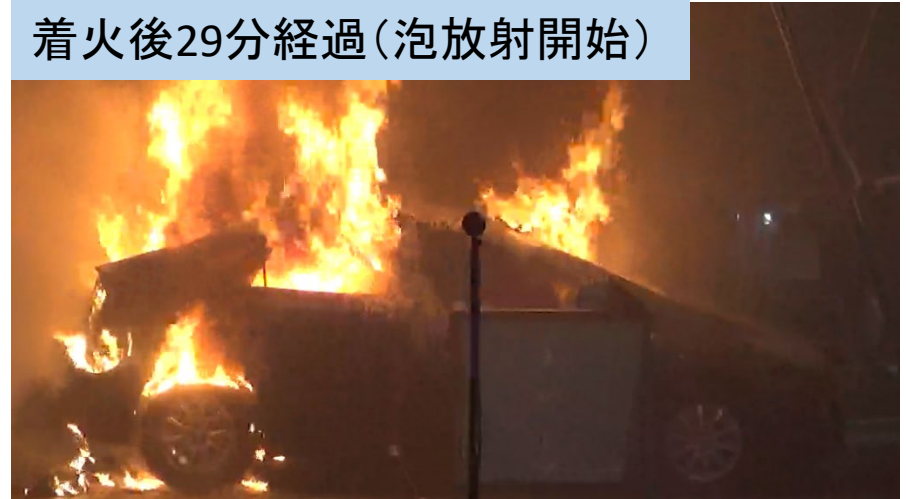
着火後29分経過(泡放射開始)

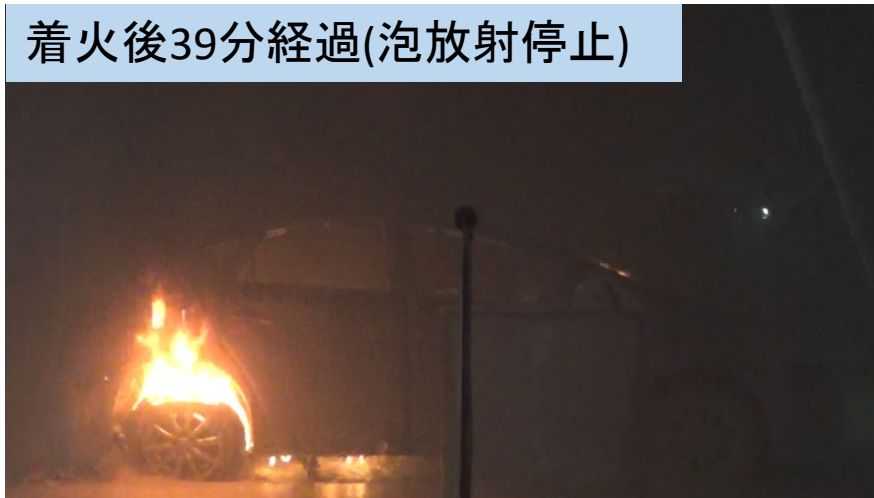
着火後39分経過(泡放射停止)

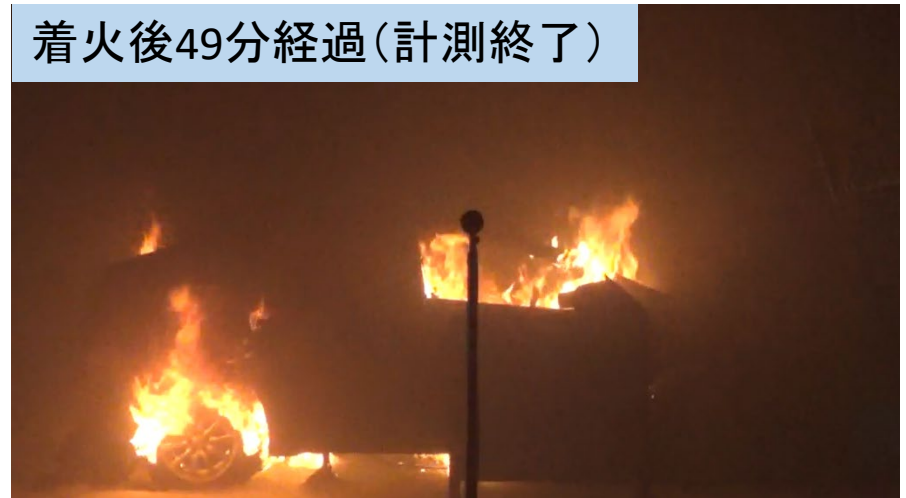
着火後49分経過(計測終了)
