溶接部の形状変化による 検出信号の低下に関する 数値解析結果

数値解析（シミュレーション）に至った背景及び目的

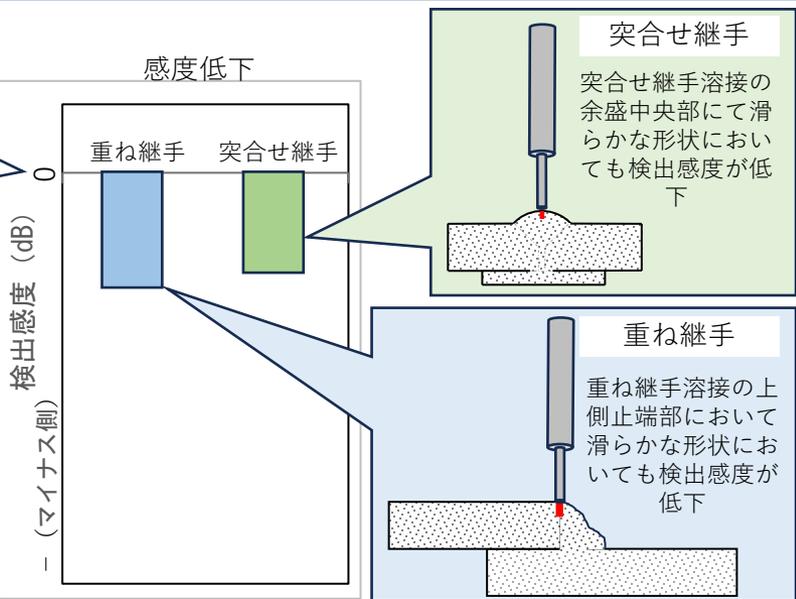
滑らかな形状部における検出感度低下（イメージ図）

室内試験の割れきず（長さ7mm、深さ0.3mm）の検出性試験結果から、比較的平らな形状である突合せ継手の余盛部において、検出感度が低下する傾向を確認した。同様に重ね継手の上止端部においても同様の傾向が確認された。

平板（コーティング無）を（0dB）基準

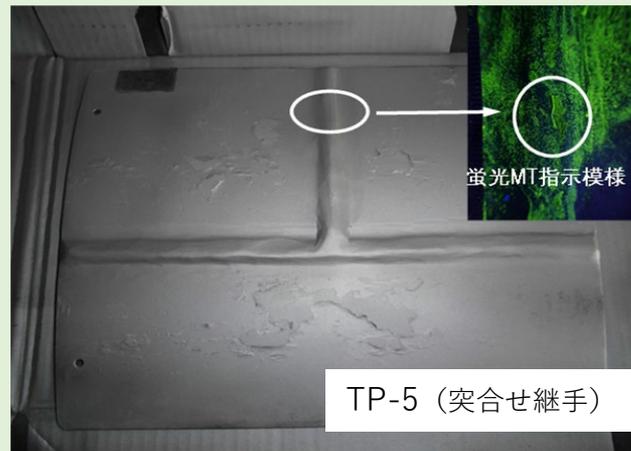
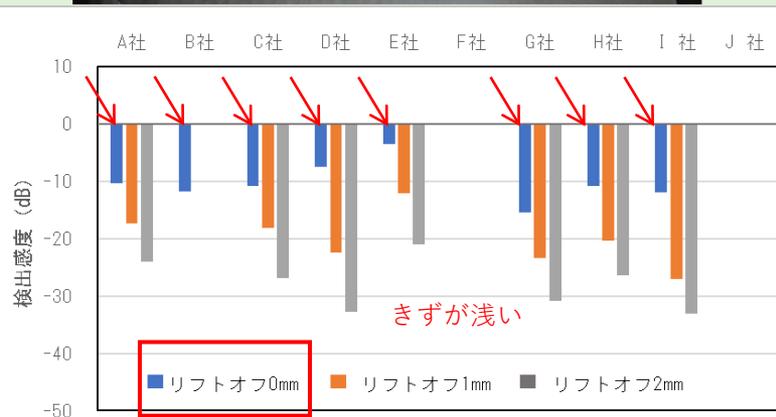
図 割れきずの検出性試験結果

重ね継手の上止端部の比較的平らな形状部において、検出感度が低下する傾向を確認した。

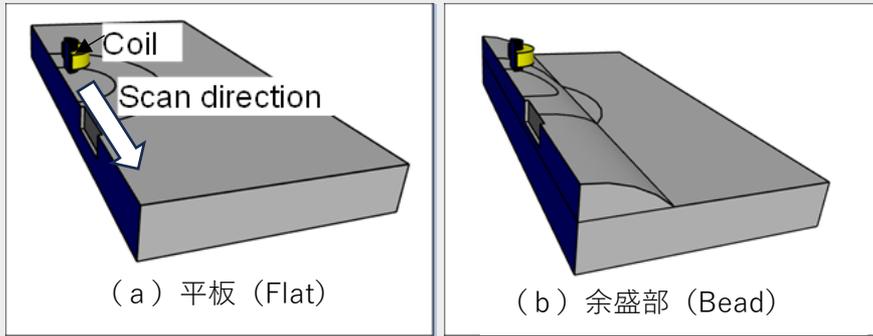
図1 シミュレーション1/2モデル

項目	値
試験体	3.66×10^6 S/m, $\mu_r=267$ (初期値)
フェライト	$\mu_r=521$ (初期値)
励磁電流	1.56×10^7 A/m ² , 100 kHz
走査ピッチ	0.2 mm
リフトオフ	1 mm
スリット形状	矩形 w0.5mm, L4.0mm, d1.5mm
ビード形状	円弧 h2mm, w10mm

フェライトコアを持つパンケーキコイルをプローブとして用いた。市販されるプローブ内部に配置されるコイルは、試験面に直接接触し摩耗防止の保護材を有する市販プローブを模擬するため、フェライトコア底面から試験面までの距離をリフトオフ1mmとした。
(室内試験におけるリフトオフ0mmを模擬)

溶接部において検出感度の低下が生ずる要因の一つである凹凸形状による影響を調べるため、突合せ溶接の余盛部をモデル化し、三次元非線形有限要素法を用いた数値解析により検出性の確認を実施した。

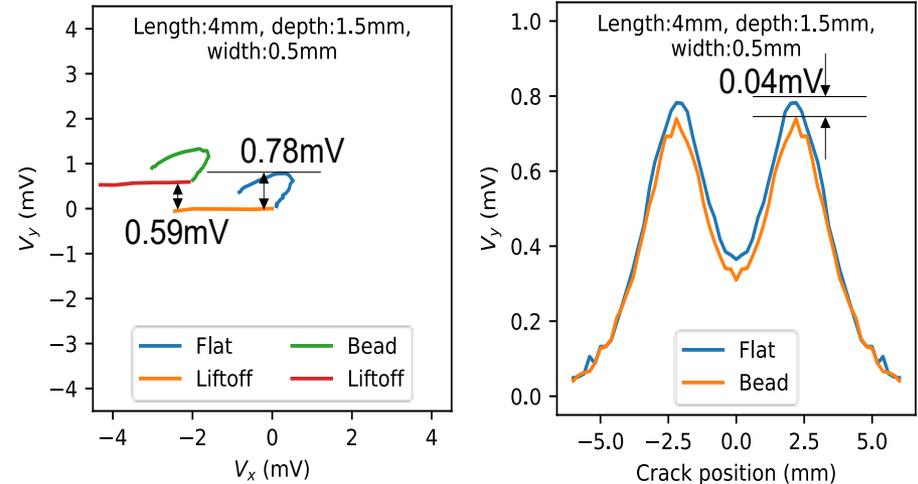
図2 シミュレーションの結果

- (1) 無欠陥部の平板に対して無欠陥部の溶接部（余盛部）では、0.59mVの検出信号の変化が見られた。
- (2) 平板に対する溶接部（余盛部）の信号変化は、基準きずの検出信号（0.78mV）の75%程度である。これは、溶接部の凹凸形状が検出信号に影響を与えることを意味する。
- (3) 平板に対して溶接部（余盛部）での検出信号は0.04mV（0.5dB）程度低下した。これは、溶接部ではきず検出信号が低下することを意味する。

溶接部の形状（うねり、凸形状等）の影響を考慮すると、リフトオフ0mmにおける突合せ溶接継手の余盛部にて、2dB以上の感度が低下することは妥当と考える。

この結果から、突合せ溶接の余盛部よりも形状変化の大きい重ね継手も同じく感度が低下する。
