東京都内における七輪等の上部に設置される排気 ダクト等に係る技術基準の制定経過について

東京消防庁

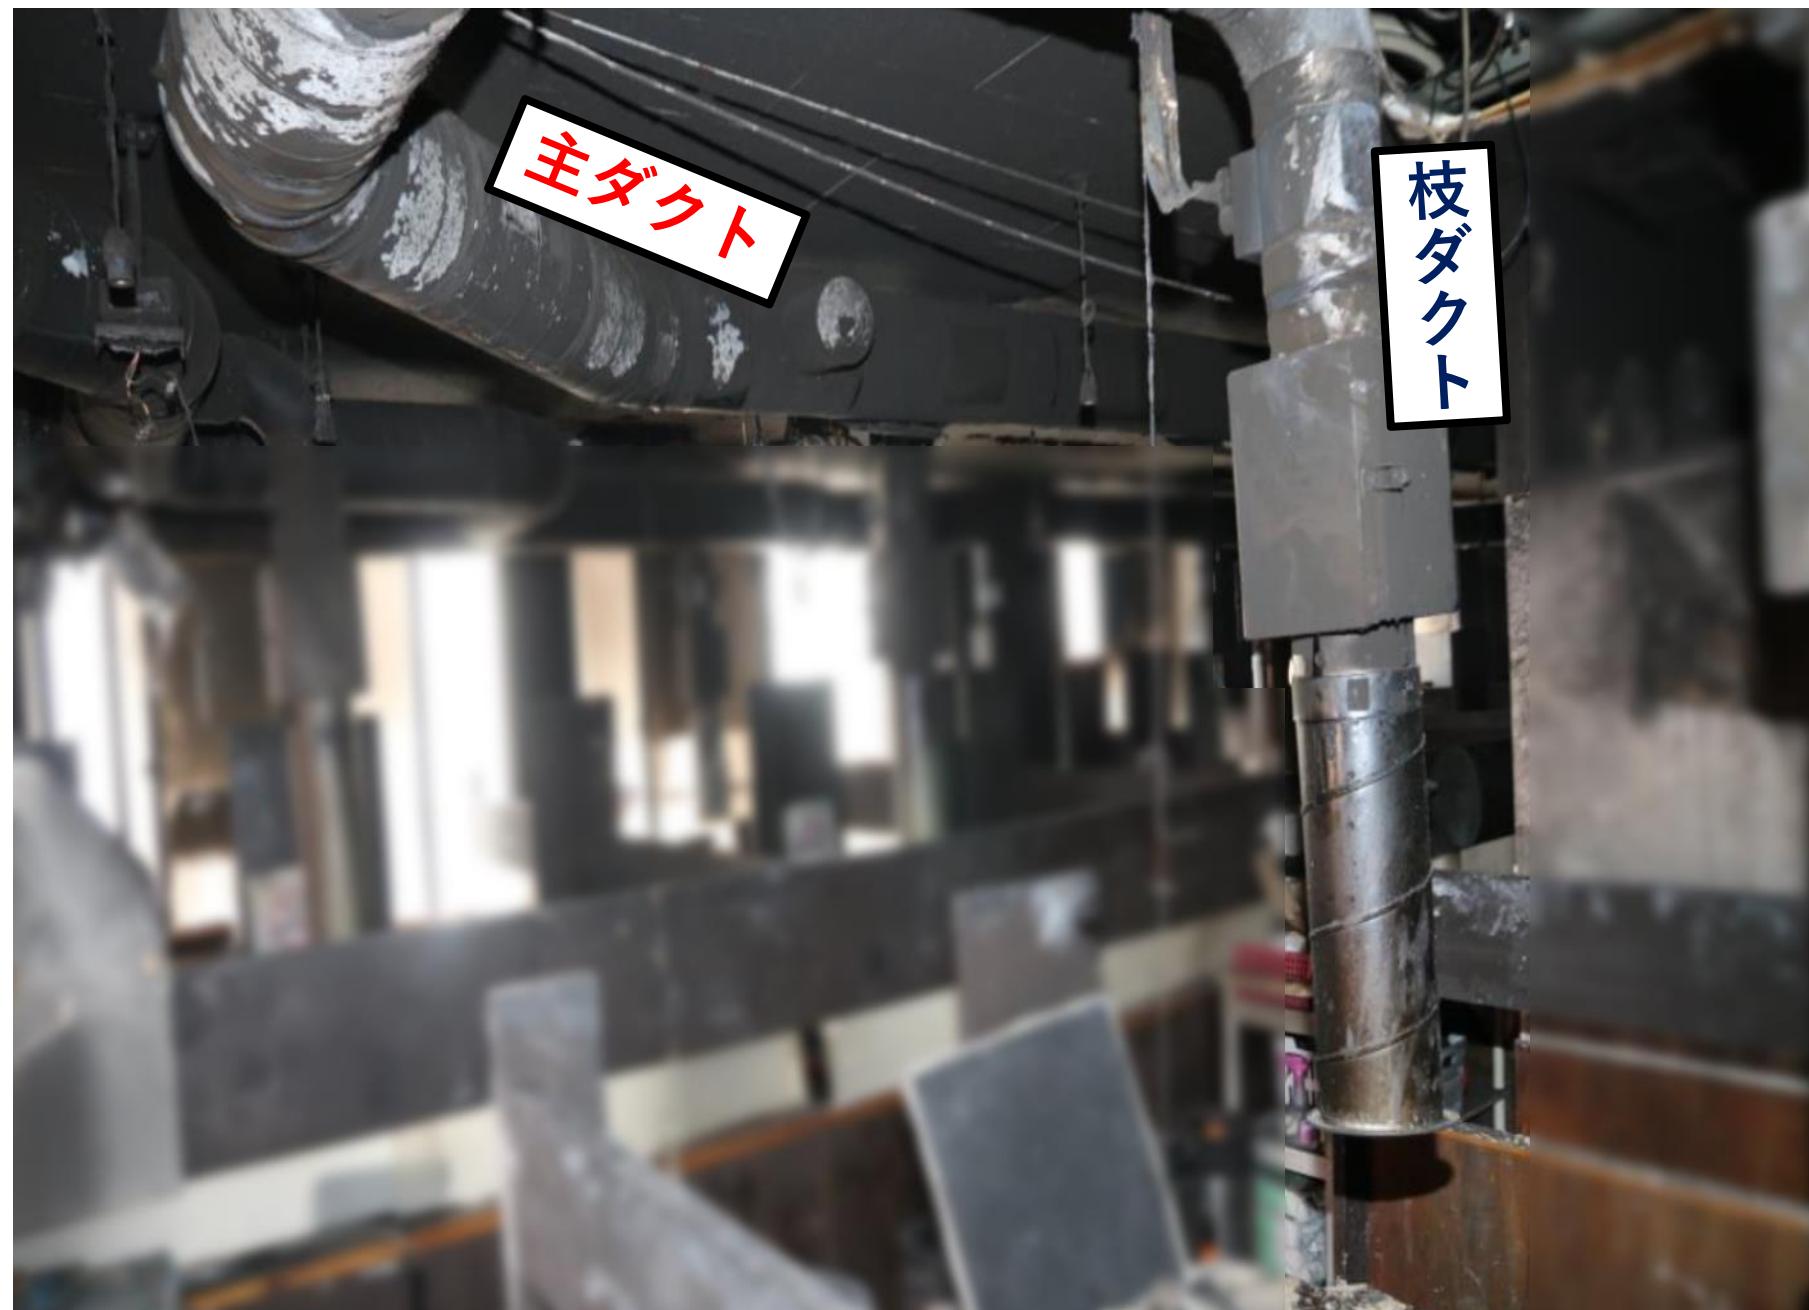
令和2年に東京消防庁で行った調査研究より、

- ① ダクト内の**油脂の厚み**0.4mm以上
- ② 排気取入口の**風速が低い場合**

で、ダクト内に延焼するリスクが高まることが判明している。

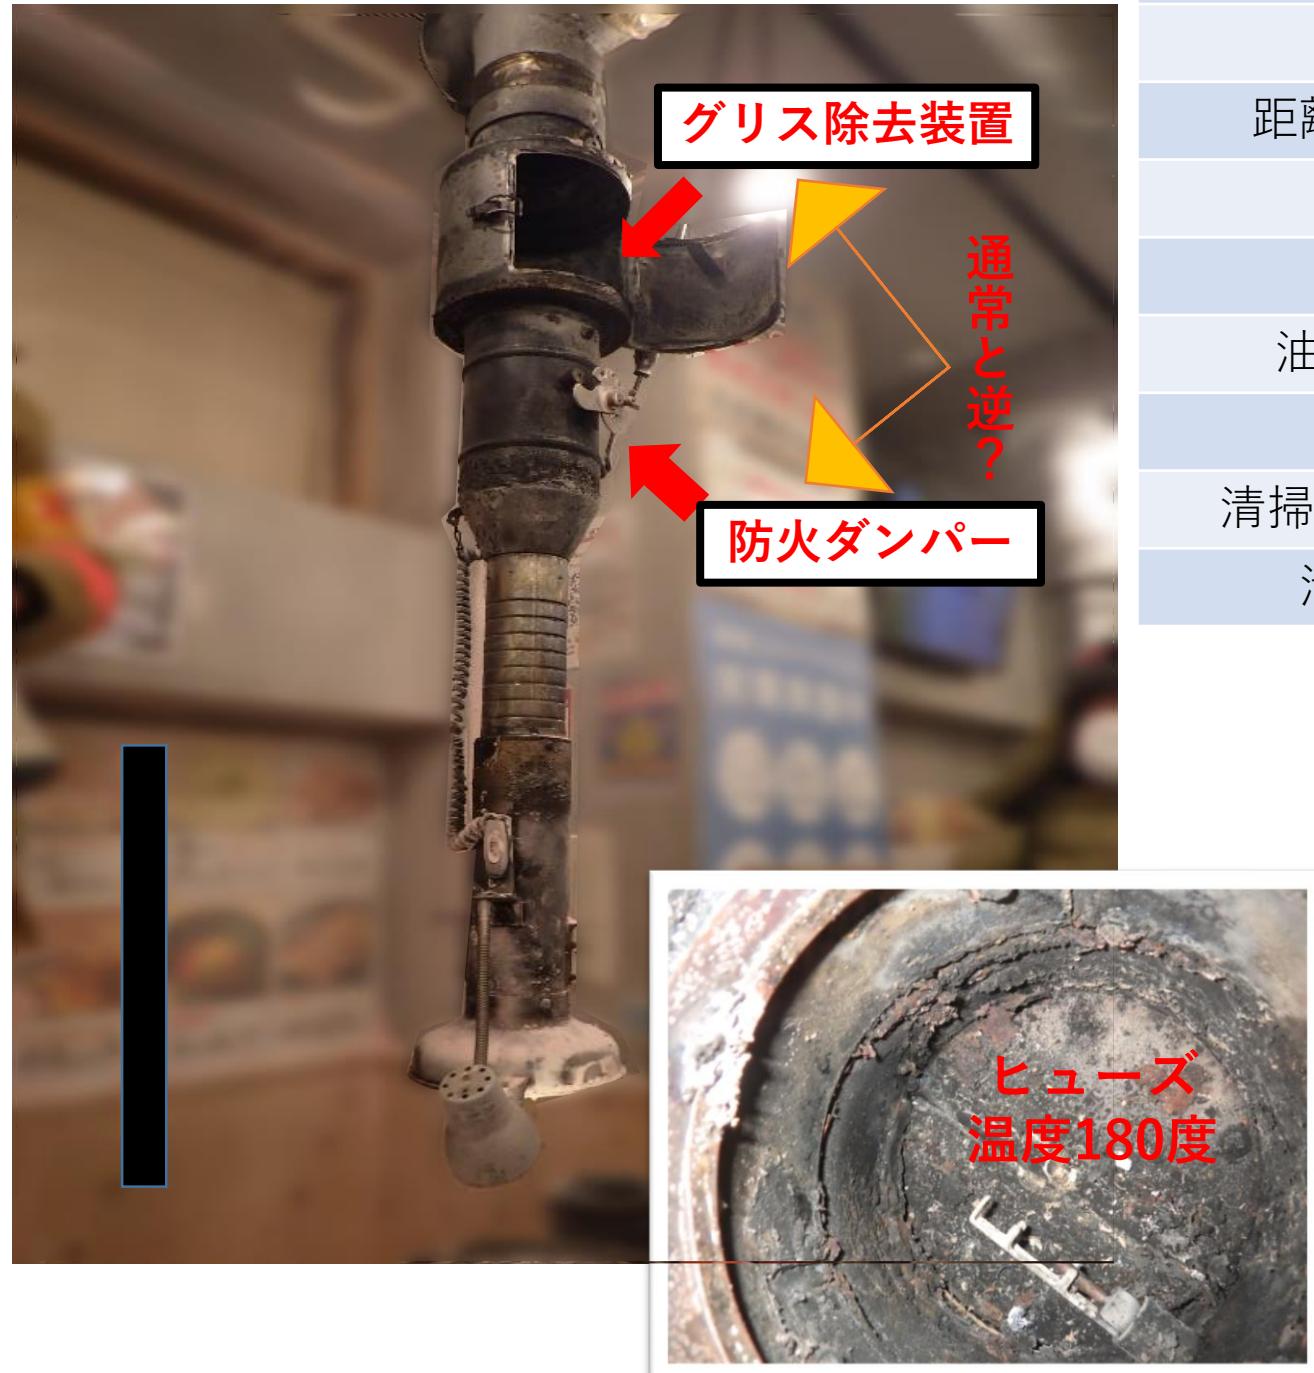
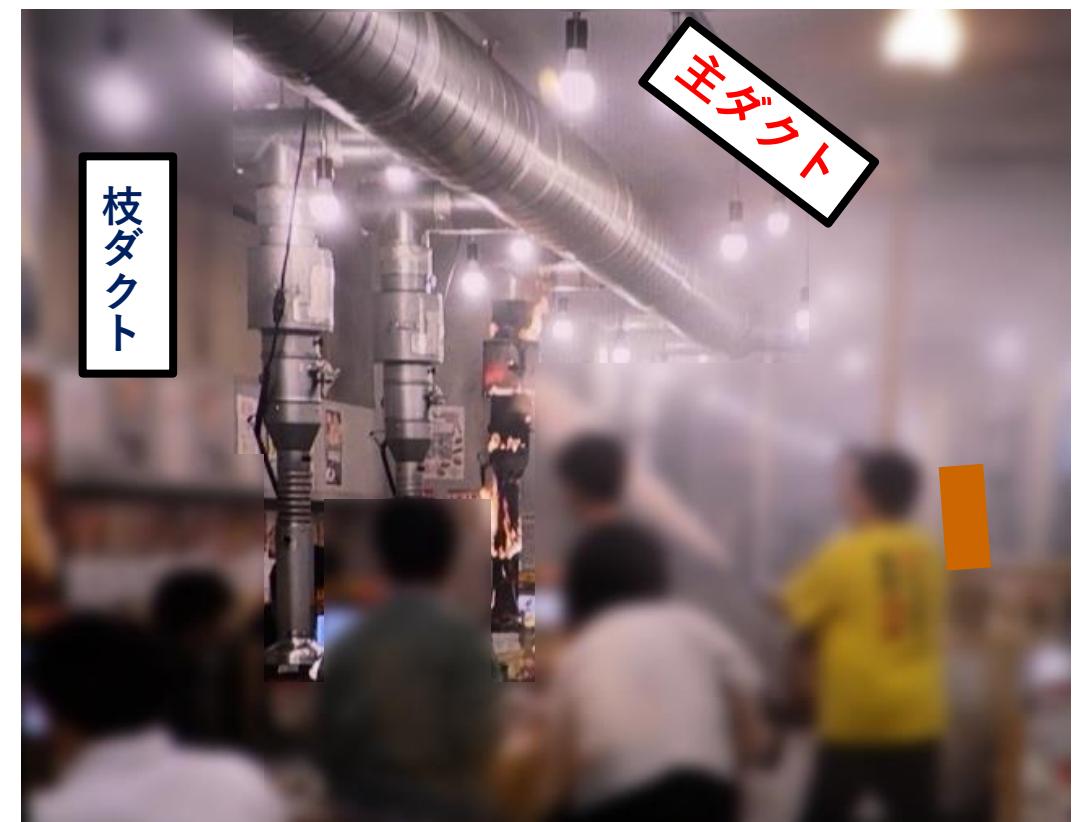
事例② 出火原因：GFとFDの位置が逆

調査項目	店舗状況
熱源	ガス
焼いていたもの	多量の肉（食べ放題）
距離（火源～排気取入れ口）	23cm
距離（火源～GF）	113cm
距離（火源～FD）	100cm
油塵厚み（排気取入れ口）	2mm
油塵厚み（GF）	0.2mm
清掃頻度（排気取入れ口、GF）	毎日
清掃頻度（ダクト全体）	不明

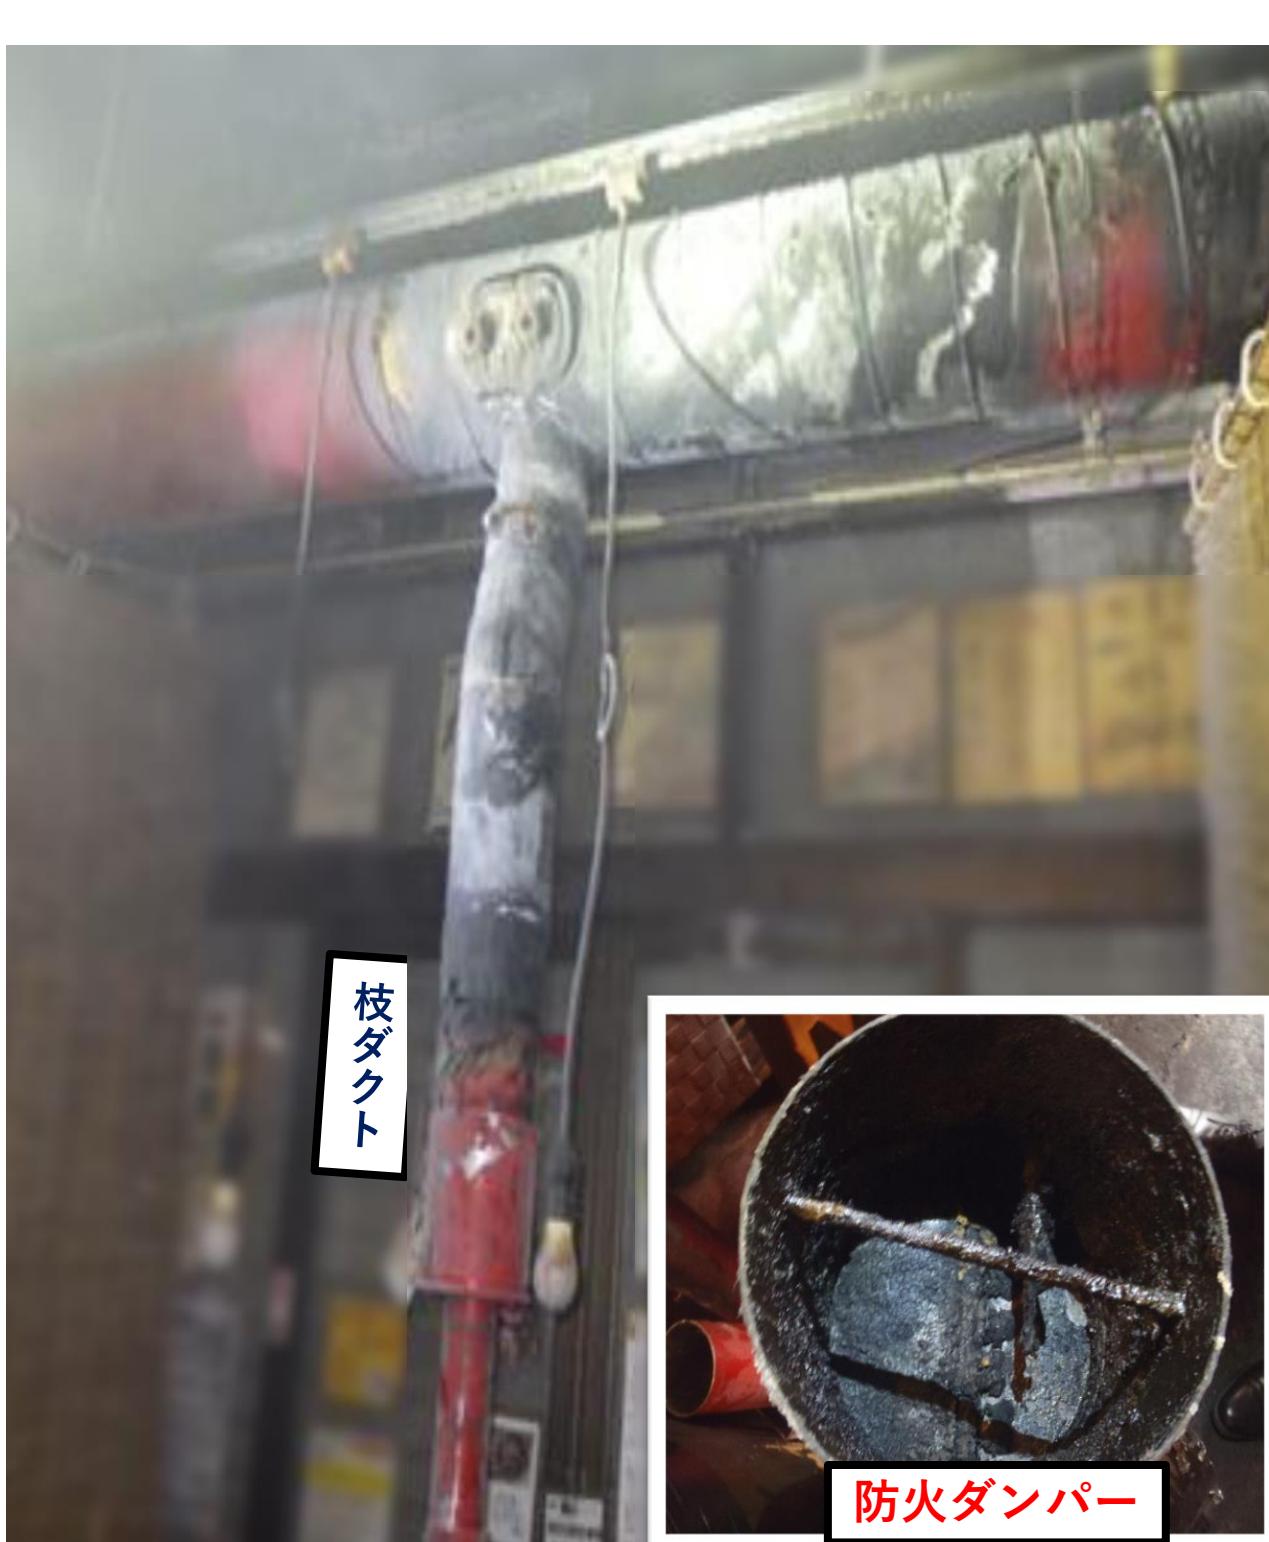
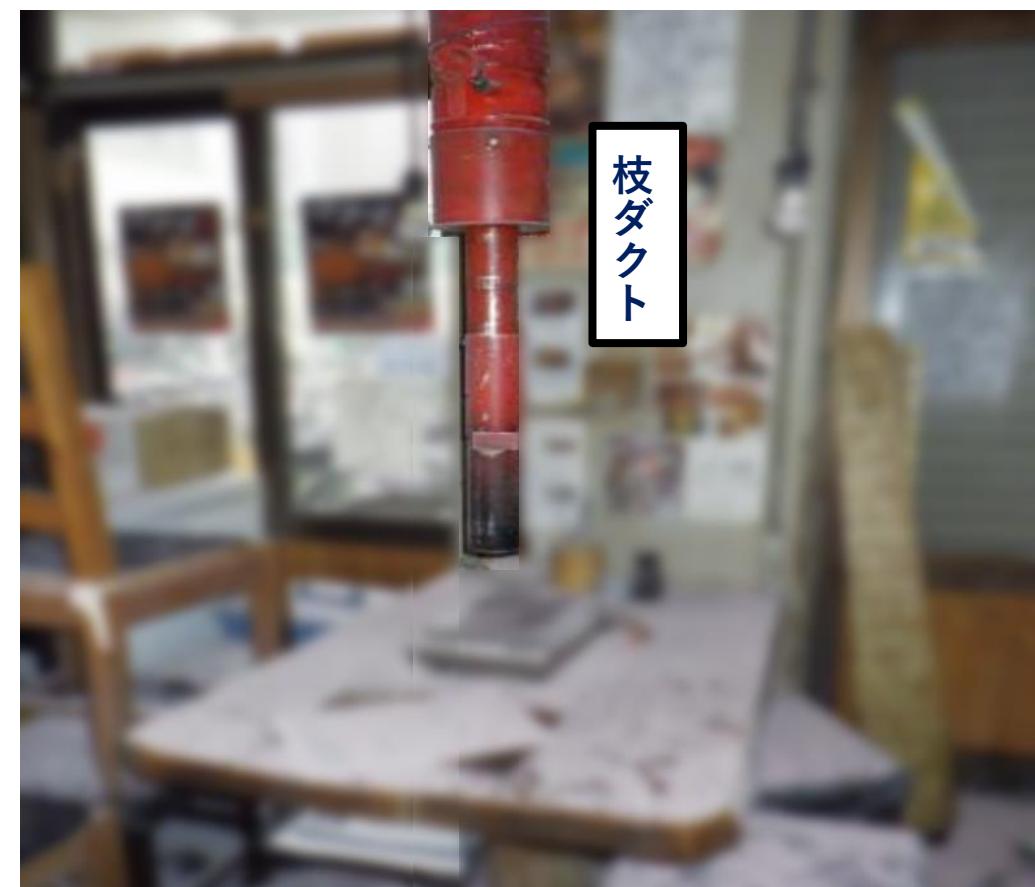
事例③ 出火原因：縦ダクトにFDを設置 エルボを介さず主ダクトに接続

調査項目	店舗状況
熱源	ガス
距離（火源～排気取り入れ口）	16 cm
距離（火源～GF）	100 cm
距離（火源～FD）	113 cm
油塵厚み（FD 1次側）	0.2 mm
油塵厚み（メイン管）	0.2 mm
清掃頻度（GFまでの枝管、GF）	週2回
清掃頻度（ダクト全体）	3年前

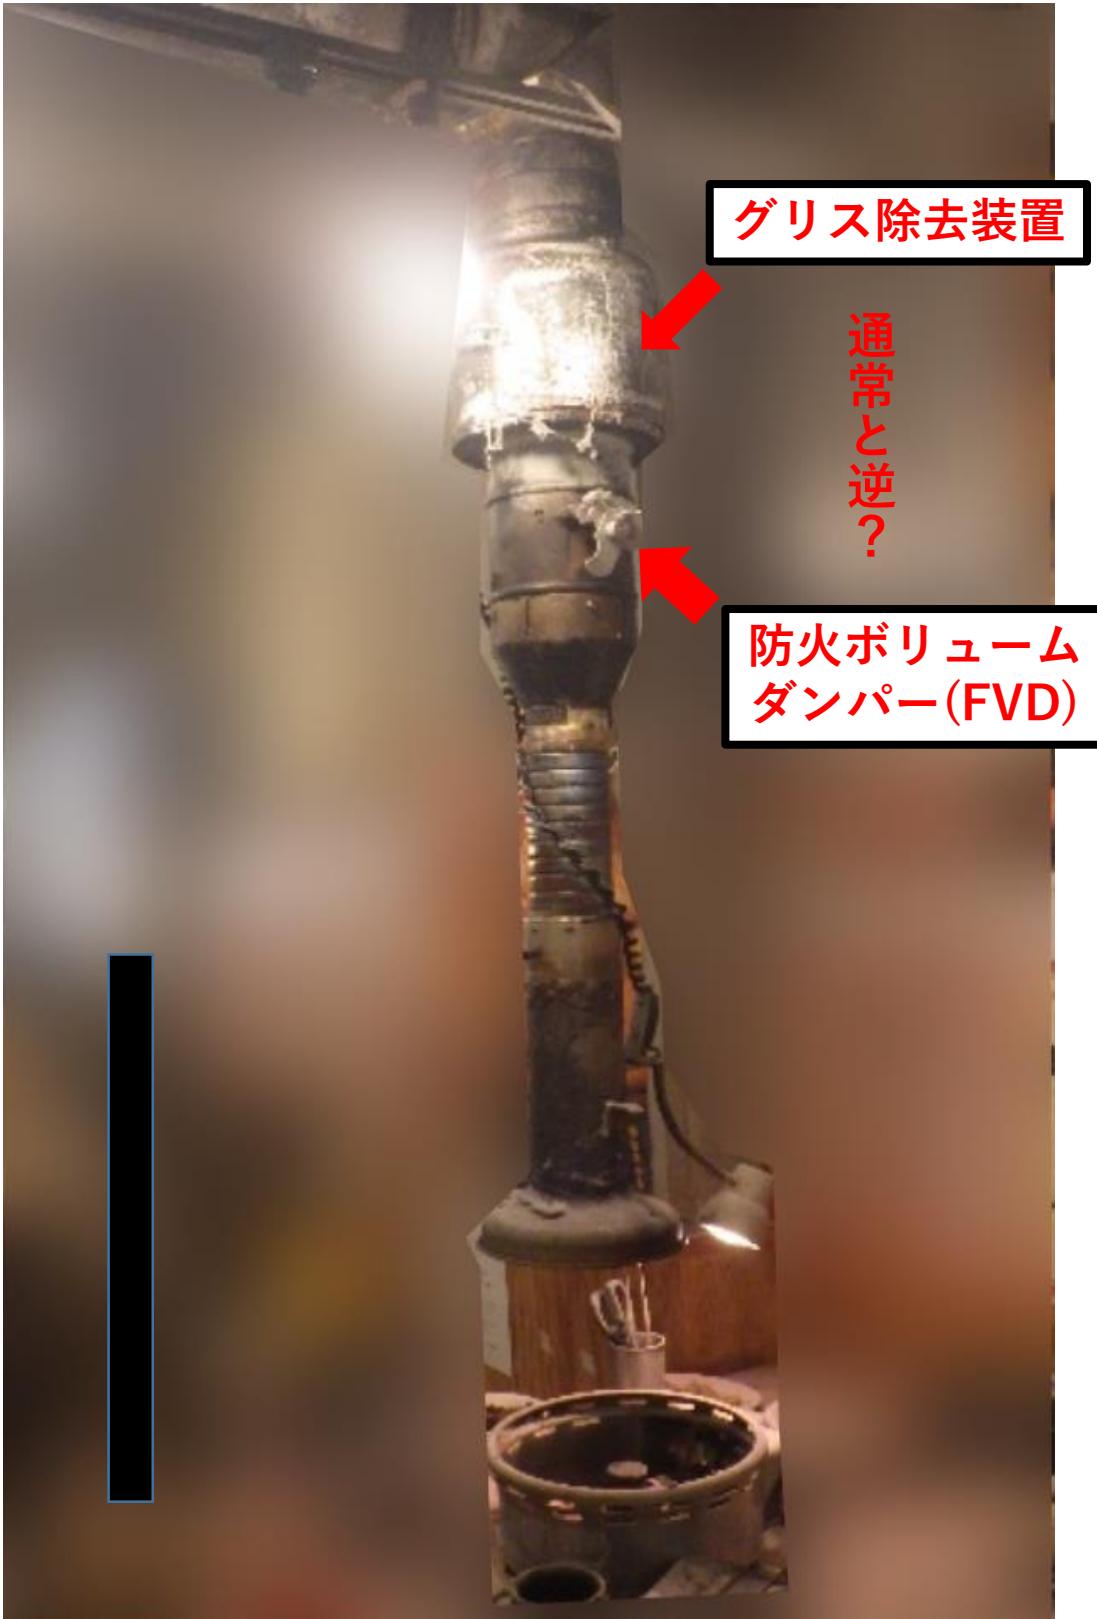
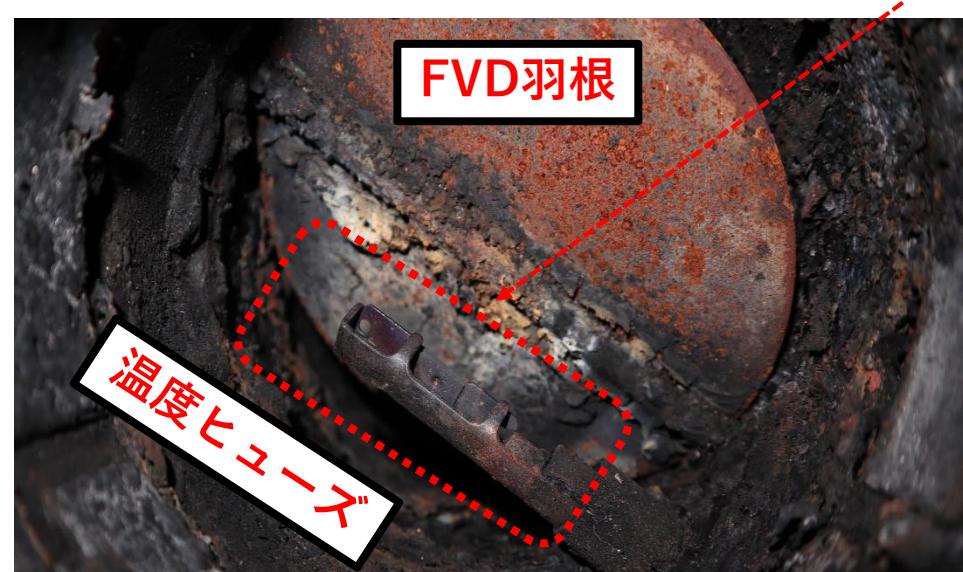
事例④ 出火原因：GFとFDの位置が逆

調査項目	店舗状況
熱源	ガス
焼いていたもの	多量の肉（食べ放題）
距離（火源～排気取入れ口）	22 cm
距離（火源～GF）	123 cm
距離（火源～FD）	102 cm
油塵厚み（排気取入れ口）	1 mm
油塵厚み（GF）	不明
清掃頻度（排気取入れ口、GF）	毎日
清掃頻度（ダクト全体）	1年に1回

- ヒューズ温度180°C、FVD不作動
- ヒューズがFVD羽根のファン側に設置
- Vを絞っているため、ヒューズが羽根に隠れている。

建基法上の防火区画ではFVDの使用は禁止されている。

ファン側から火源側に向かって撮影した画像

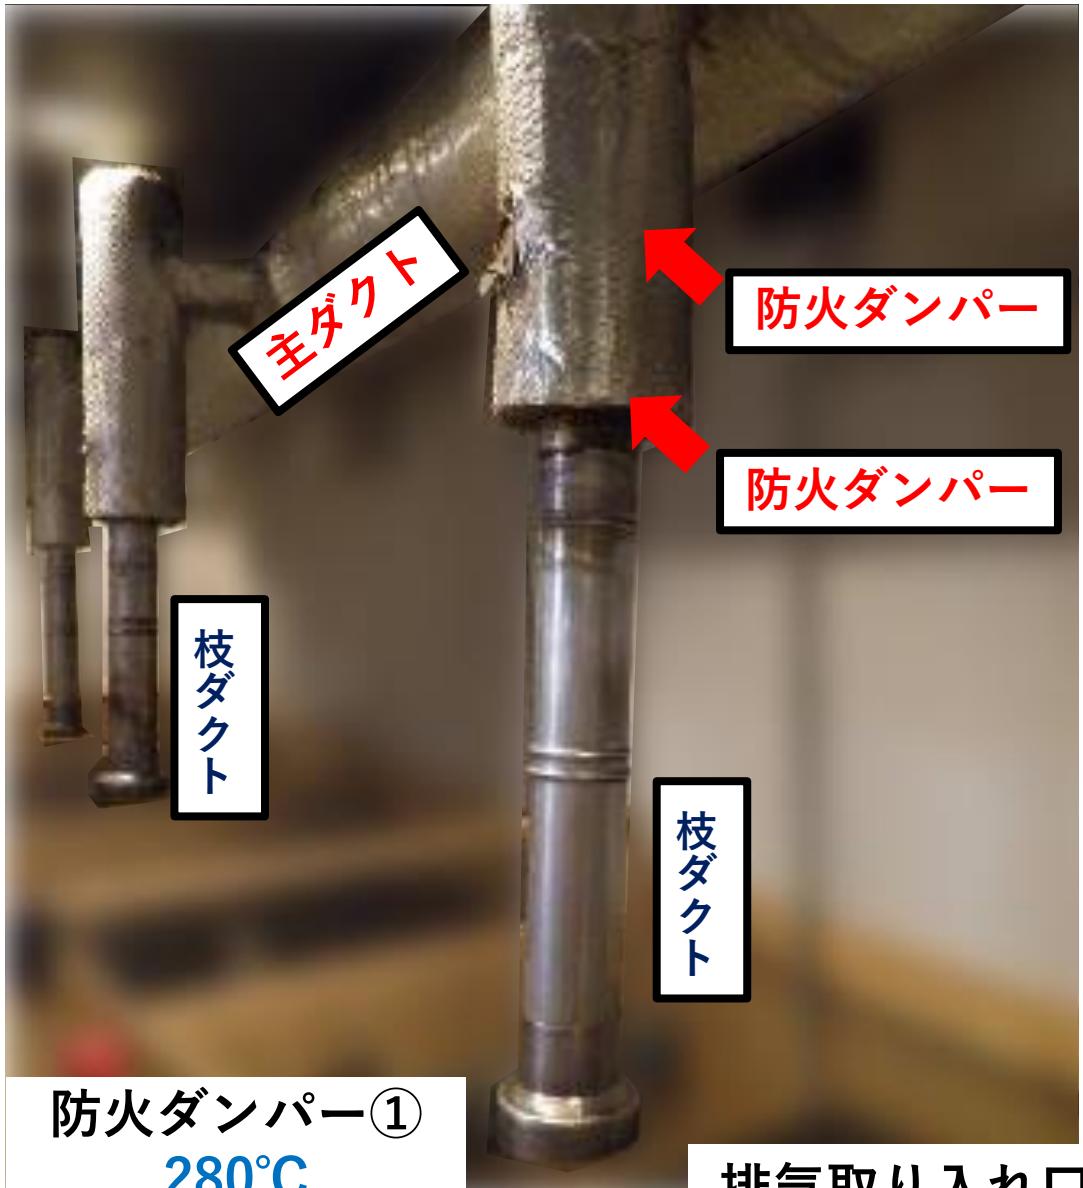
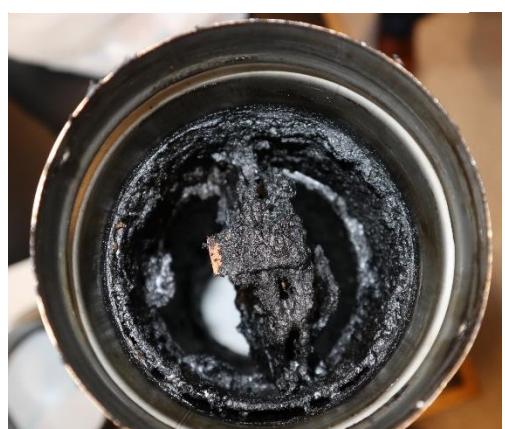
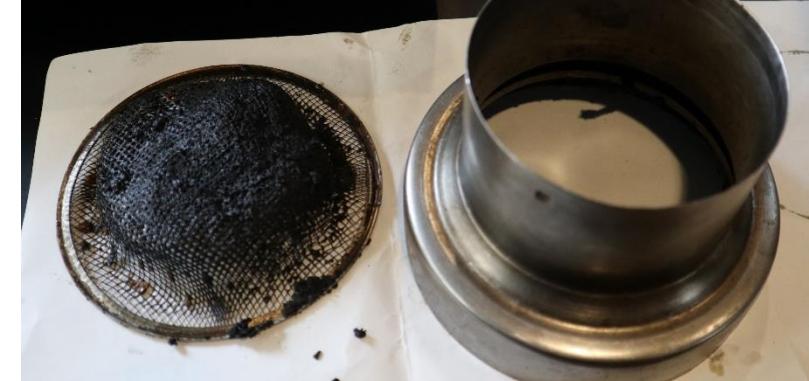
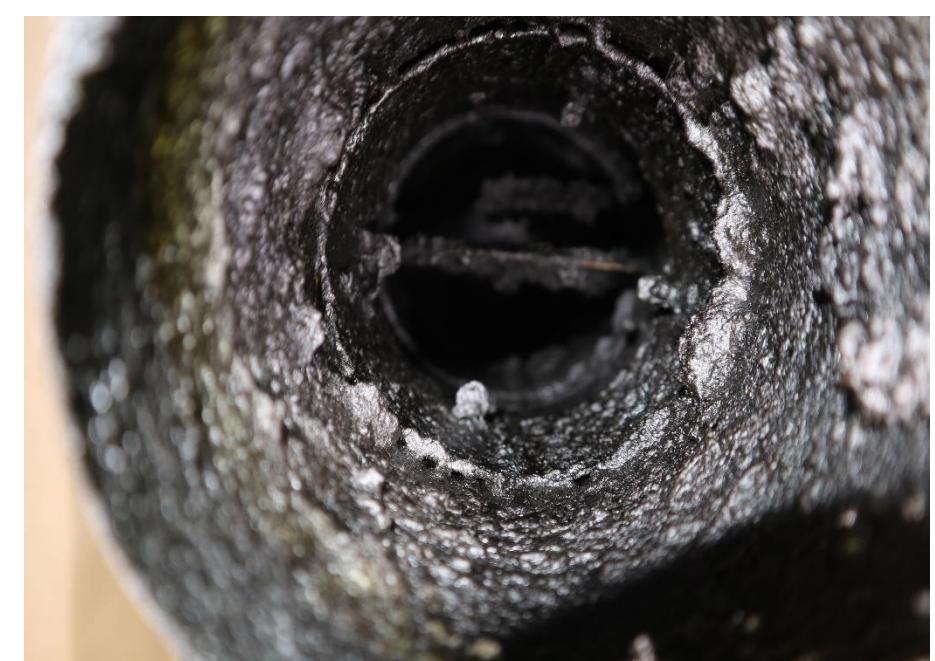
事例⑤ 出火原因：FD 2 個 GF 0 個 FD 280 °C

グリスフィルター
がないので…

防火ダンパー② 280°C
火源側からの画像
ヒューズの汚れがすごい！

調査項目	店舗状況
熱源	ガス
距離（火源～排気取り入れ口）	24 cm
距離（火源～GF）	なし
距離（火源～FD）	90 cm
油塵厚み（枝ダクト）	1 mm
風速	4 ~ 5 m/s
清掃頻度（排気取り入れ口の網）	毎日
清掃頻度（リニューアル後 1 年）	1年間未清掃

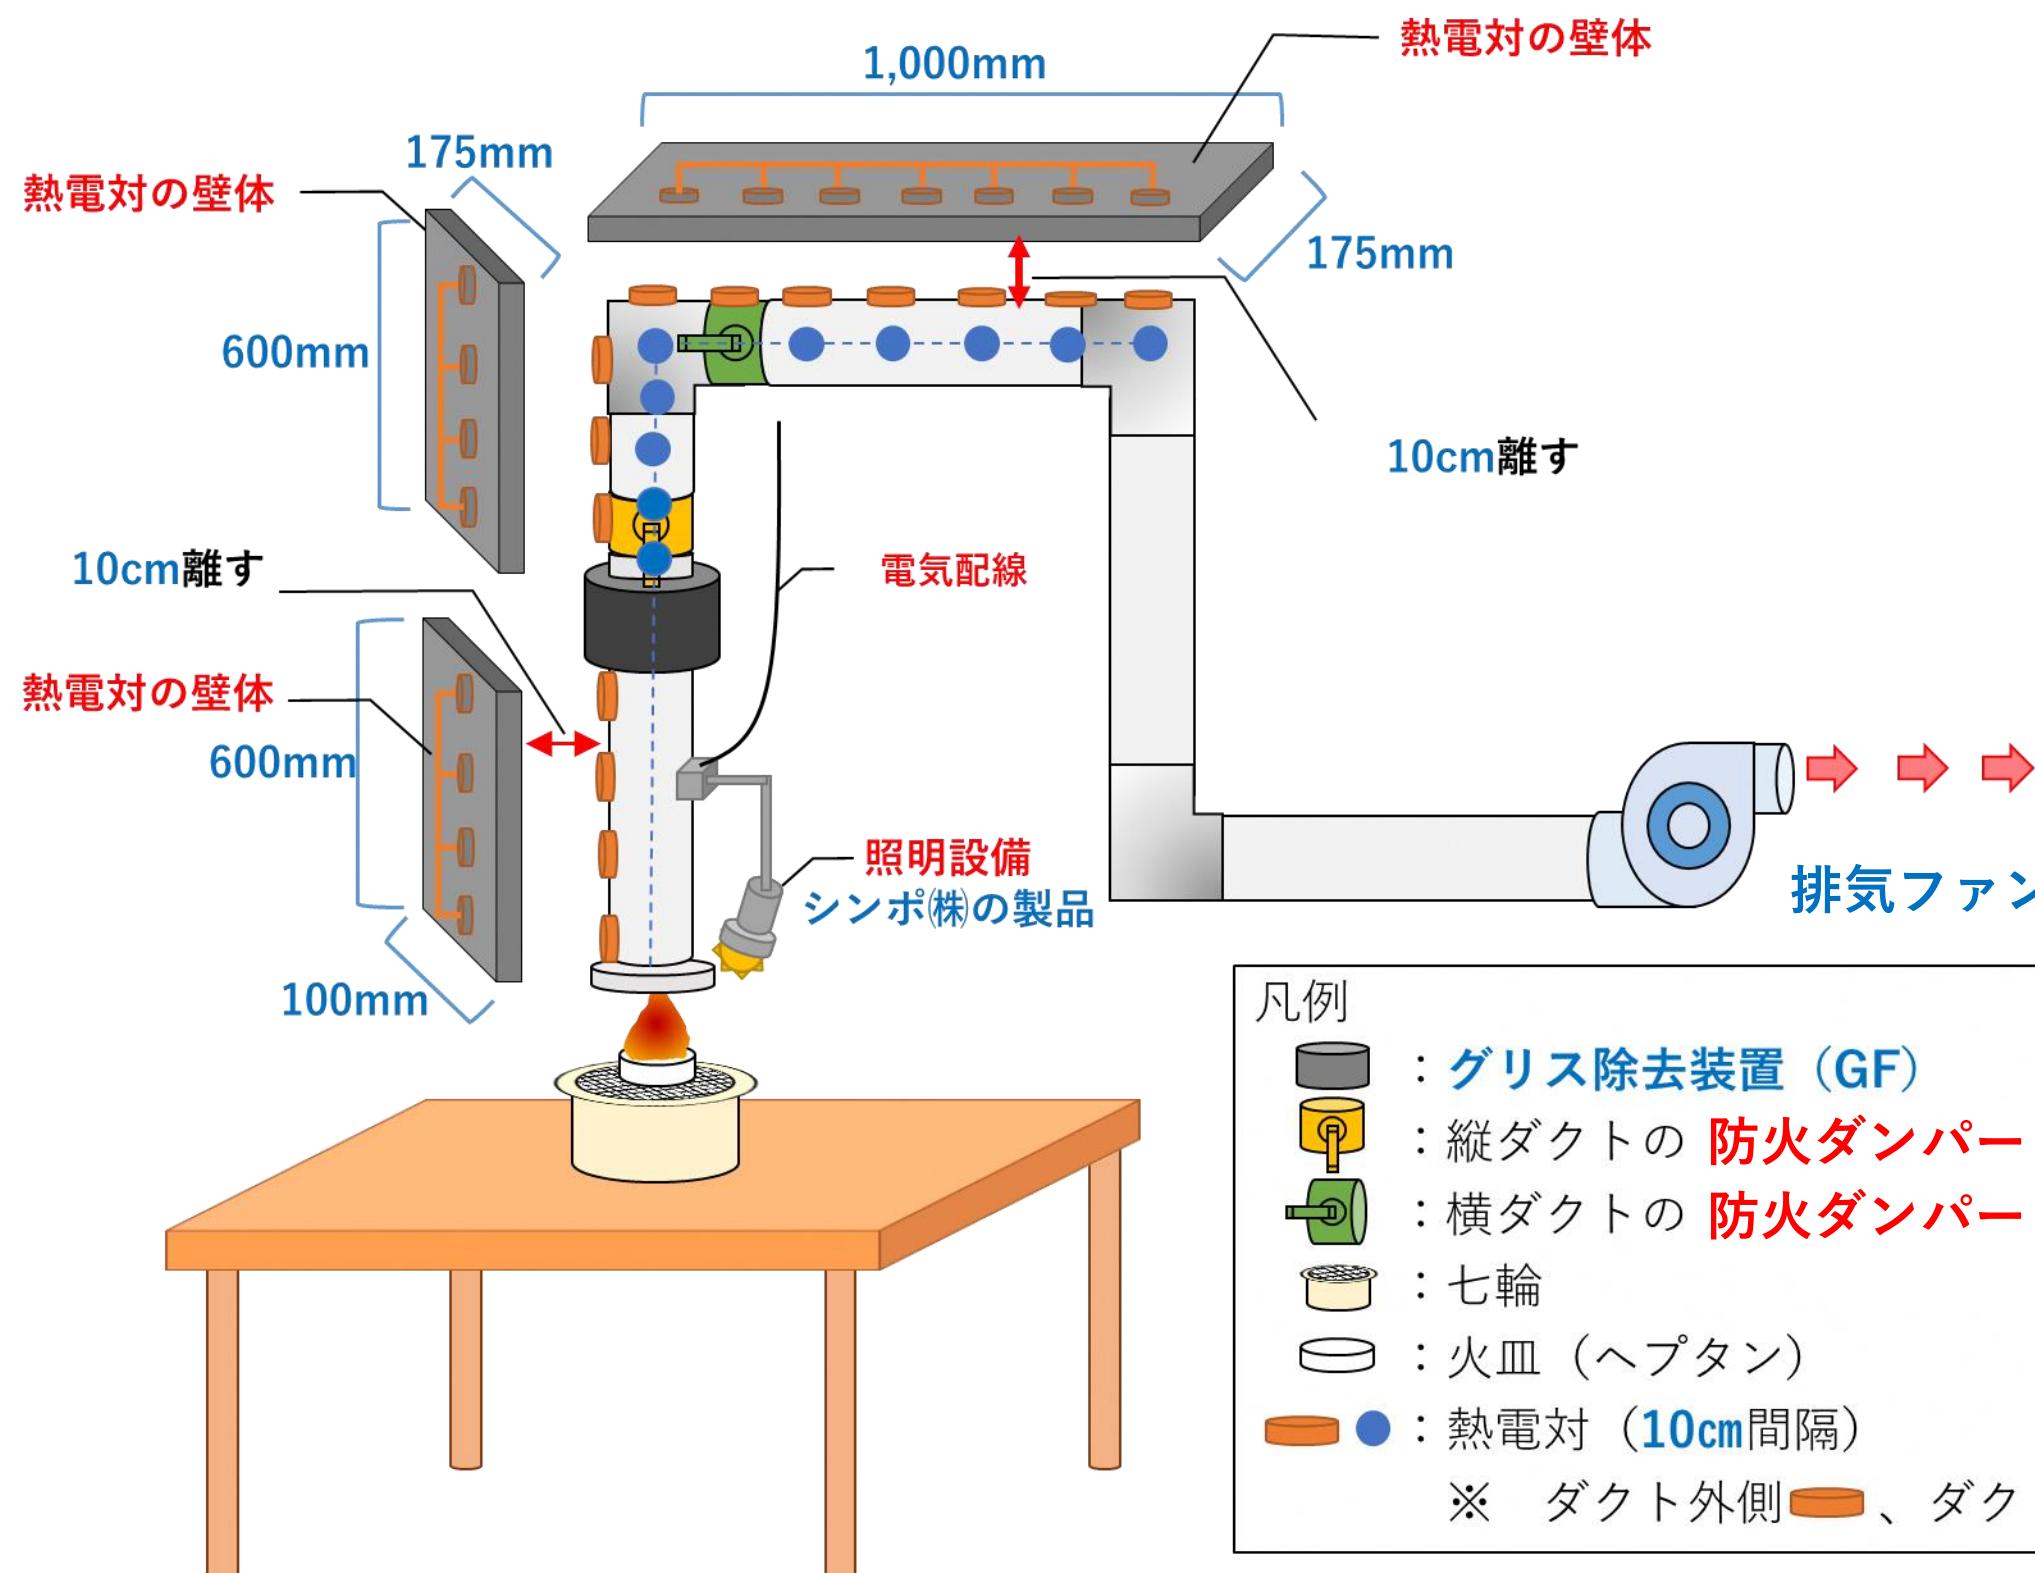
本実験装置イメージ図

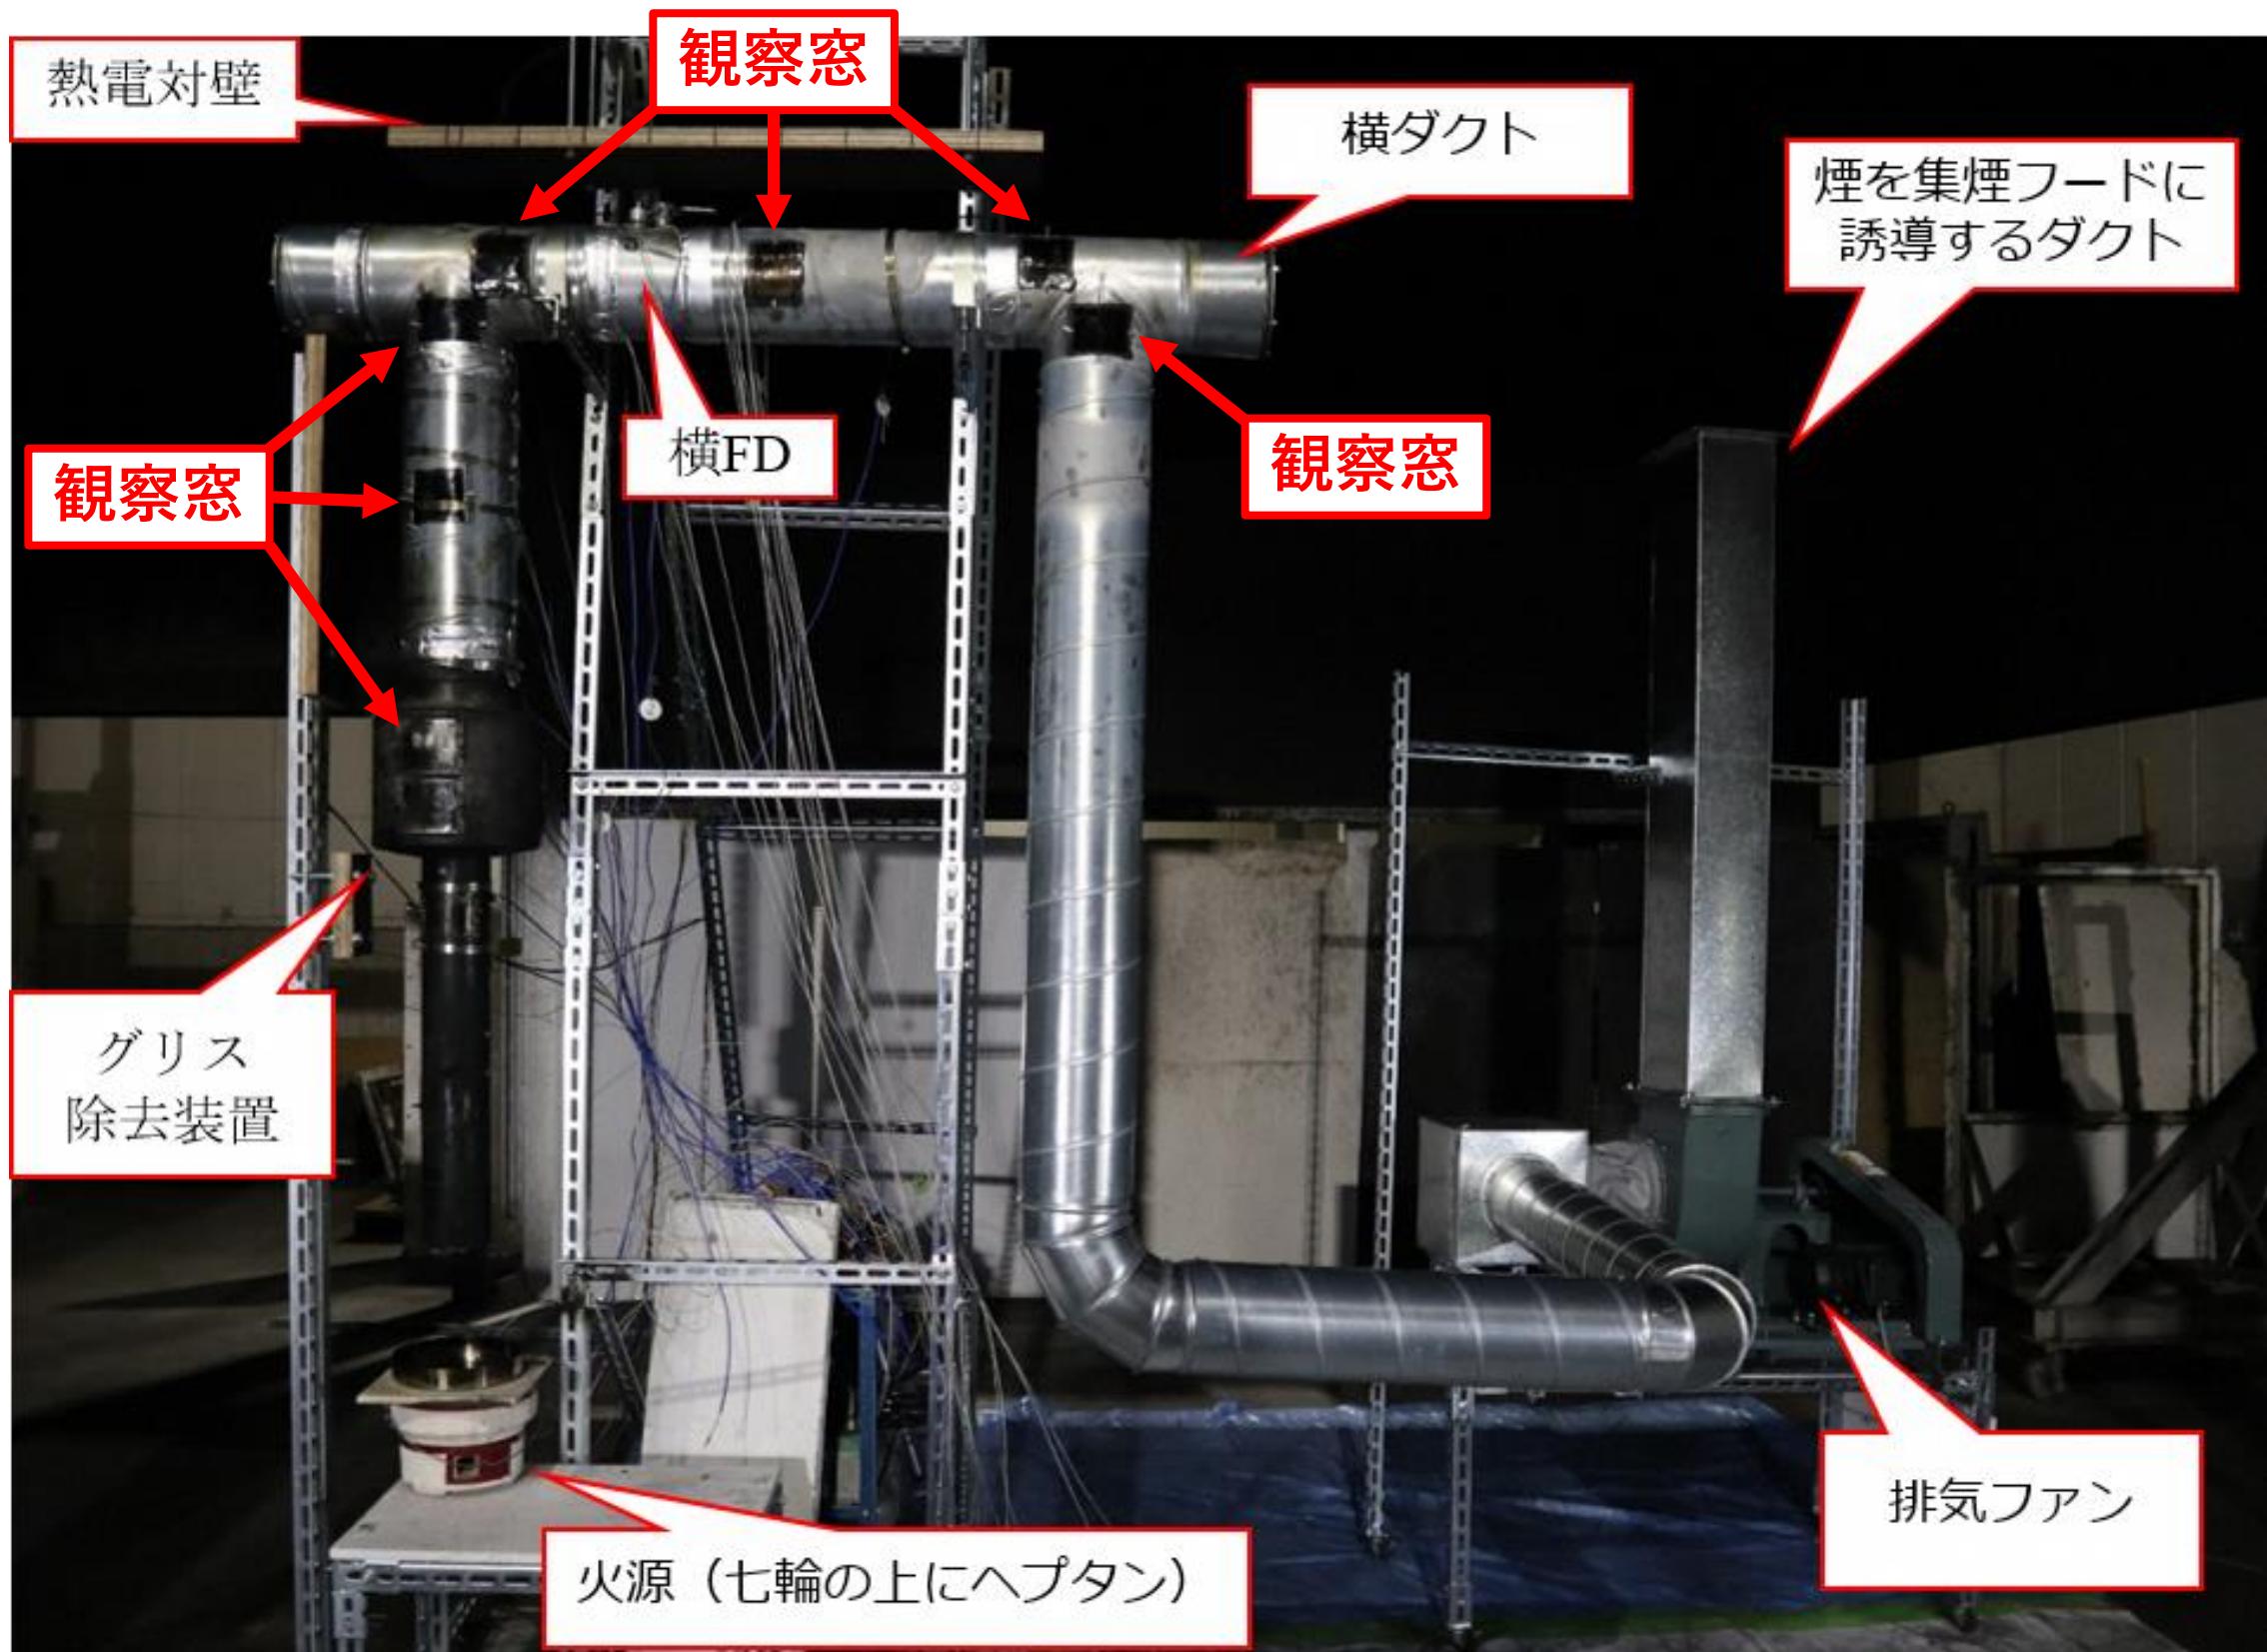
実際に製作した本実験装置
