東京都内における七輪等の上部に設置される排気 ダクト等に係る技術基準の制定経過について

東京消防庁

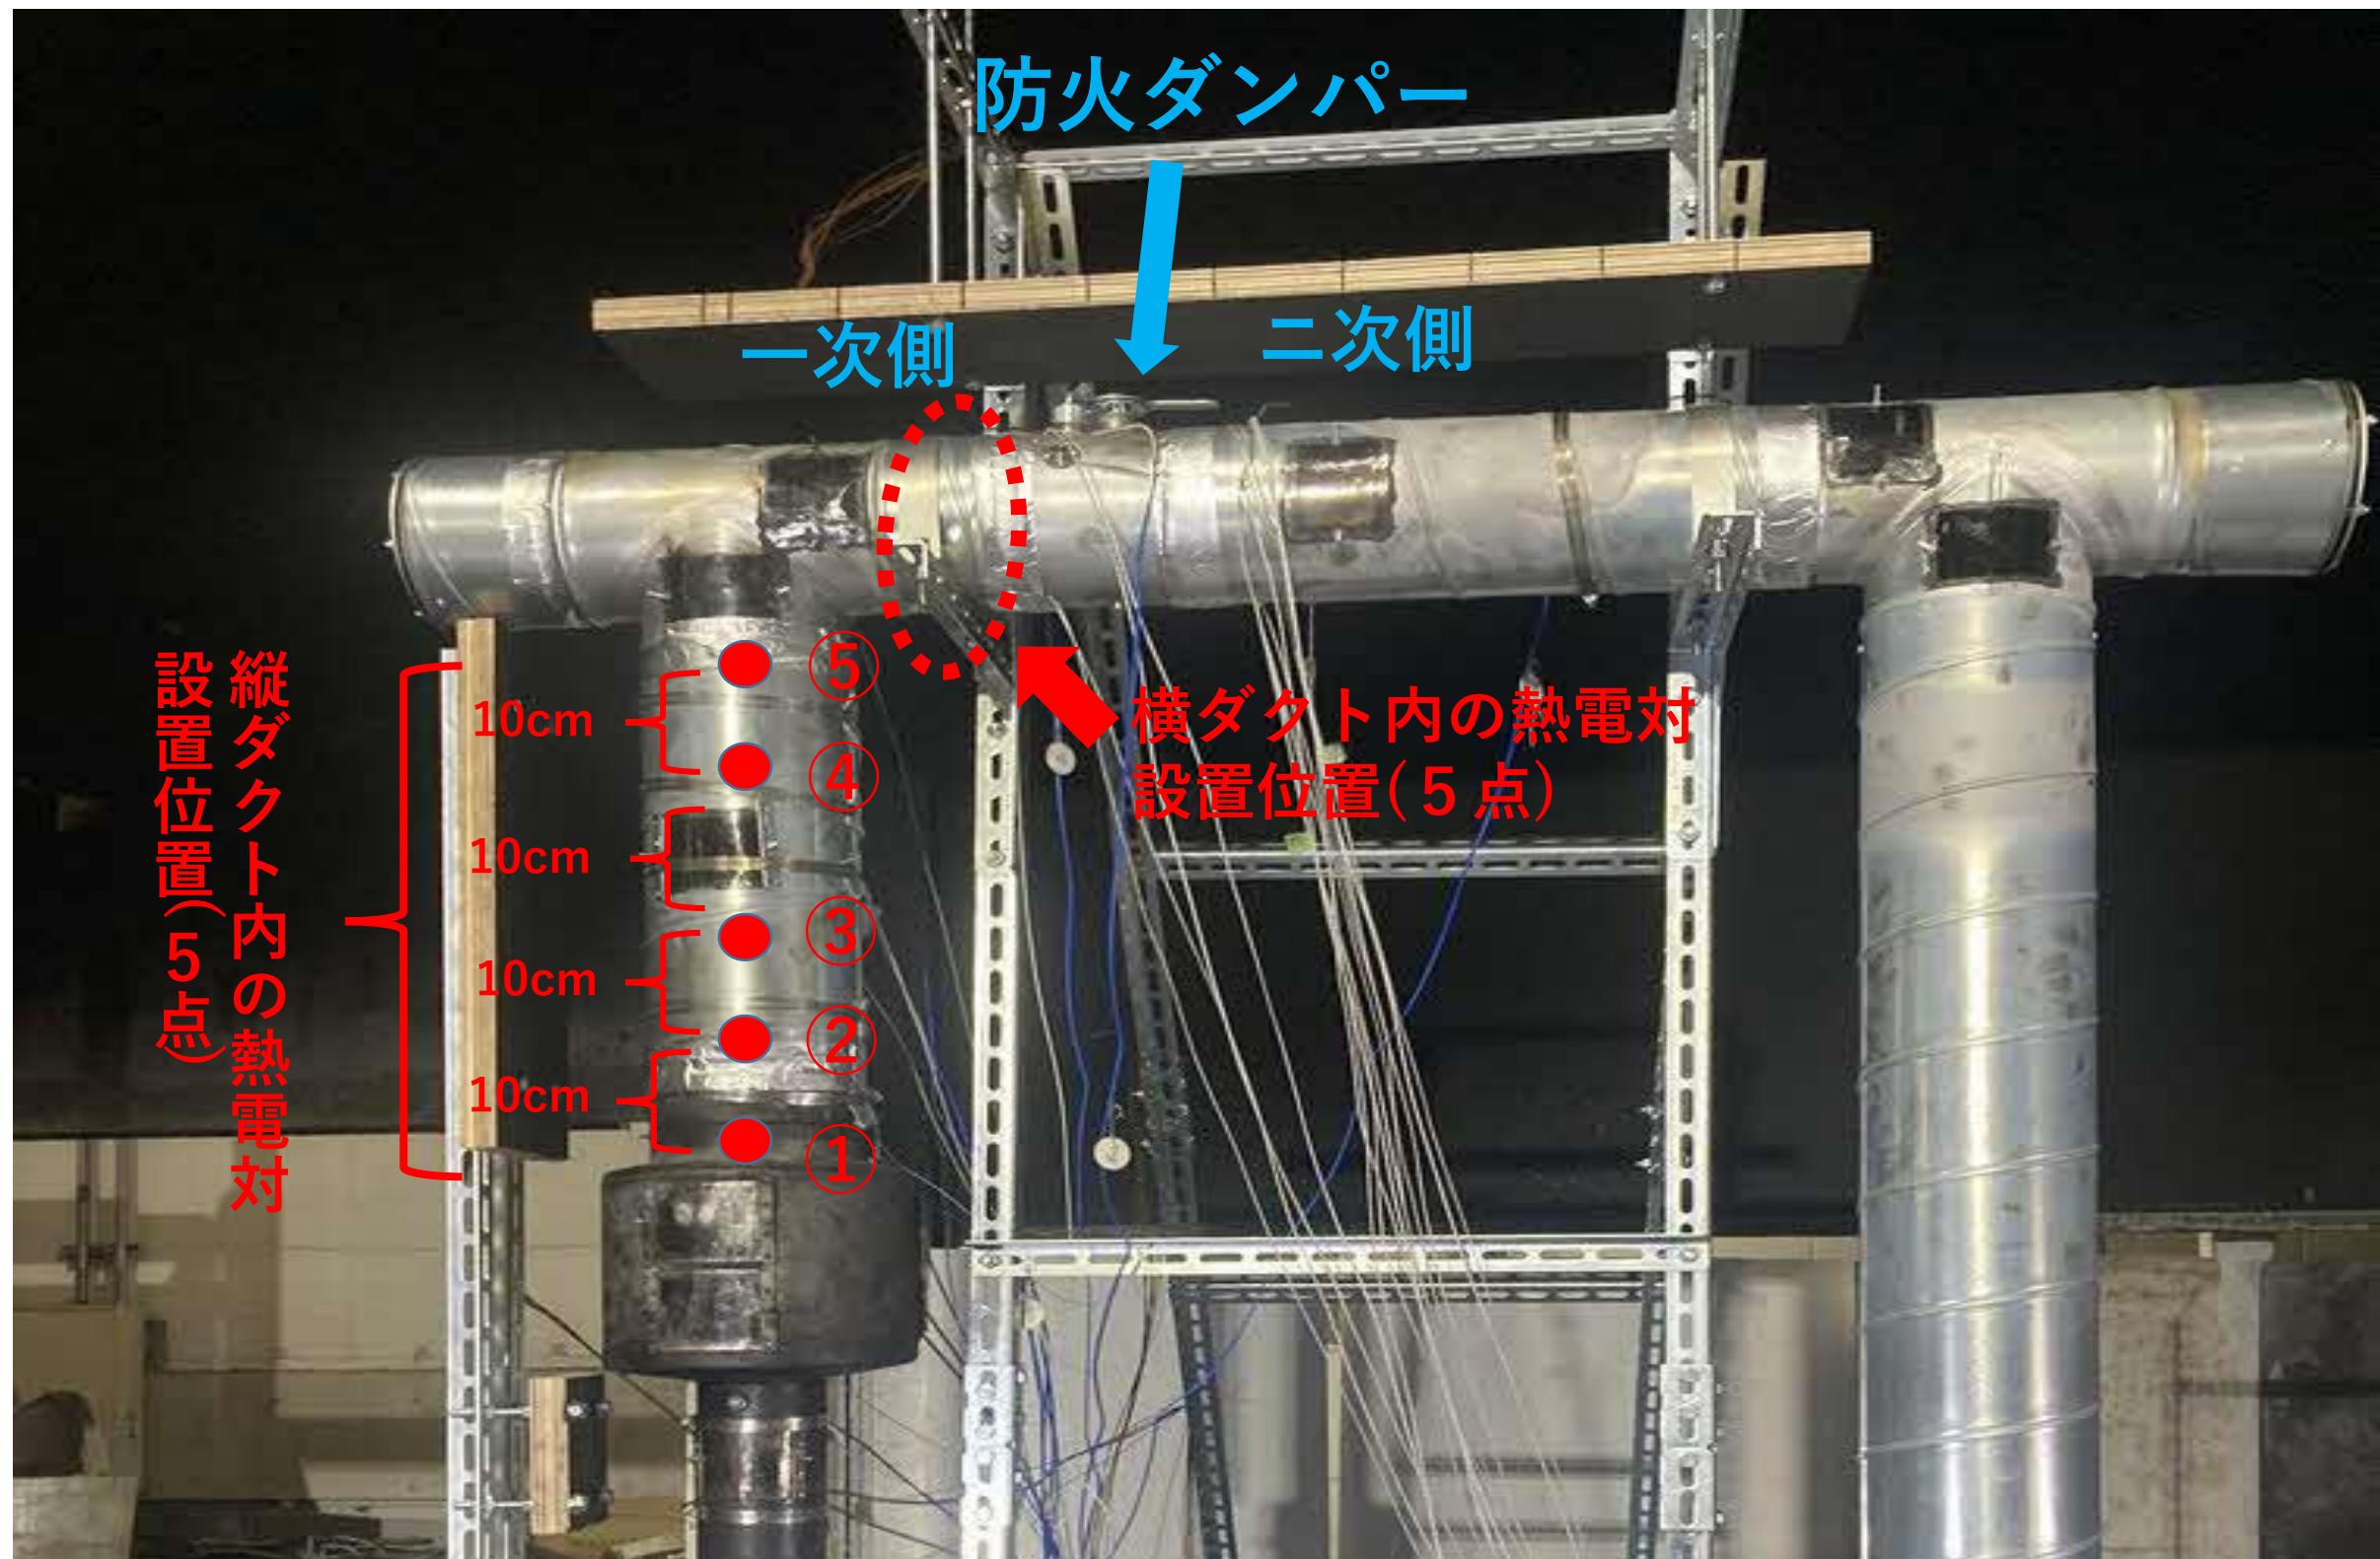
ダクト内の温度計測位置

縦ダクト及び横ダクト内の熱電対設置位置

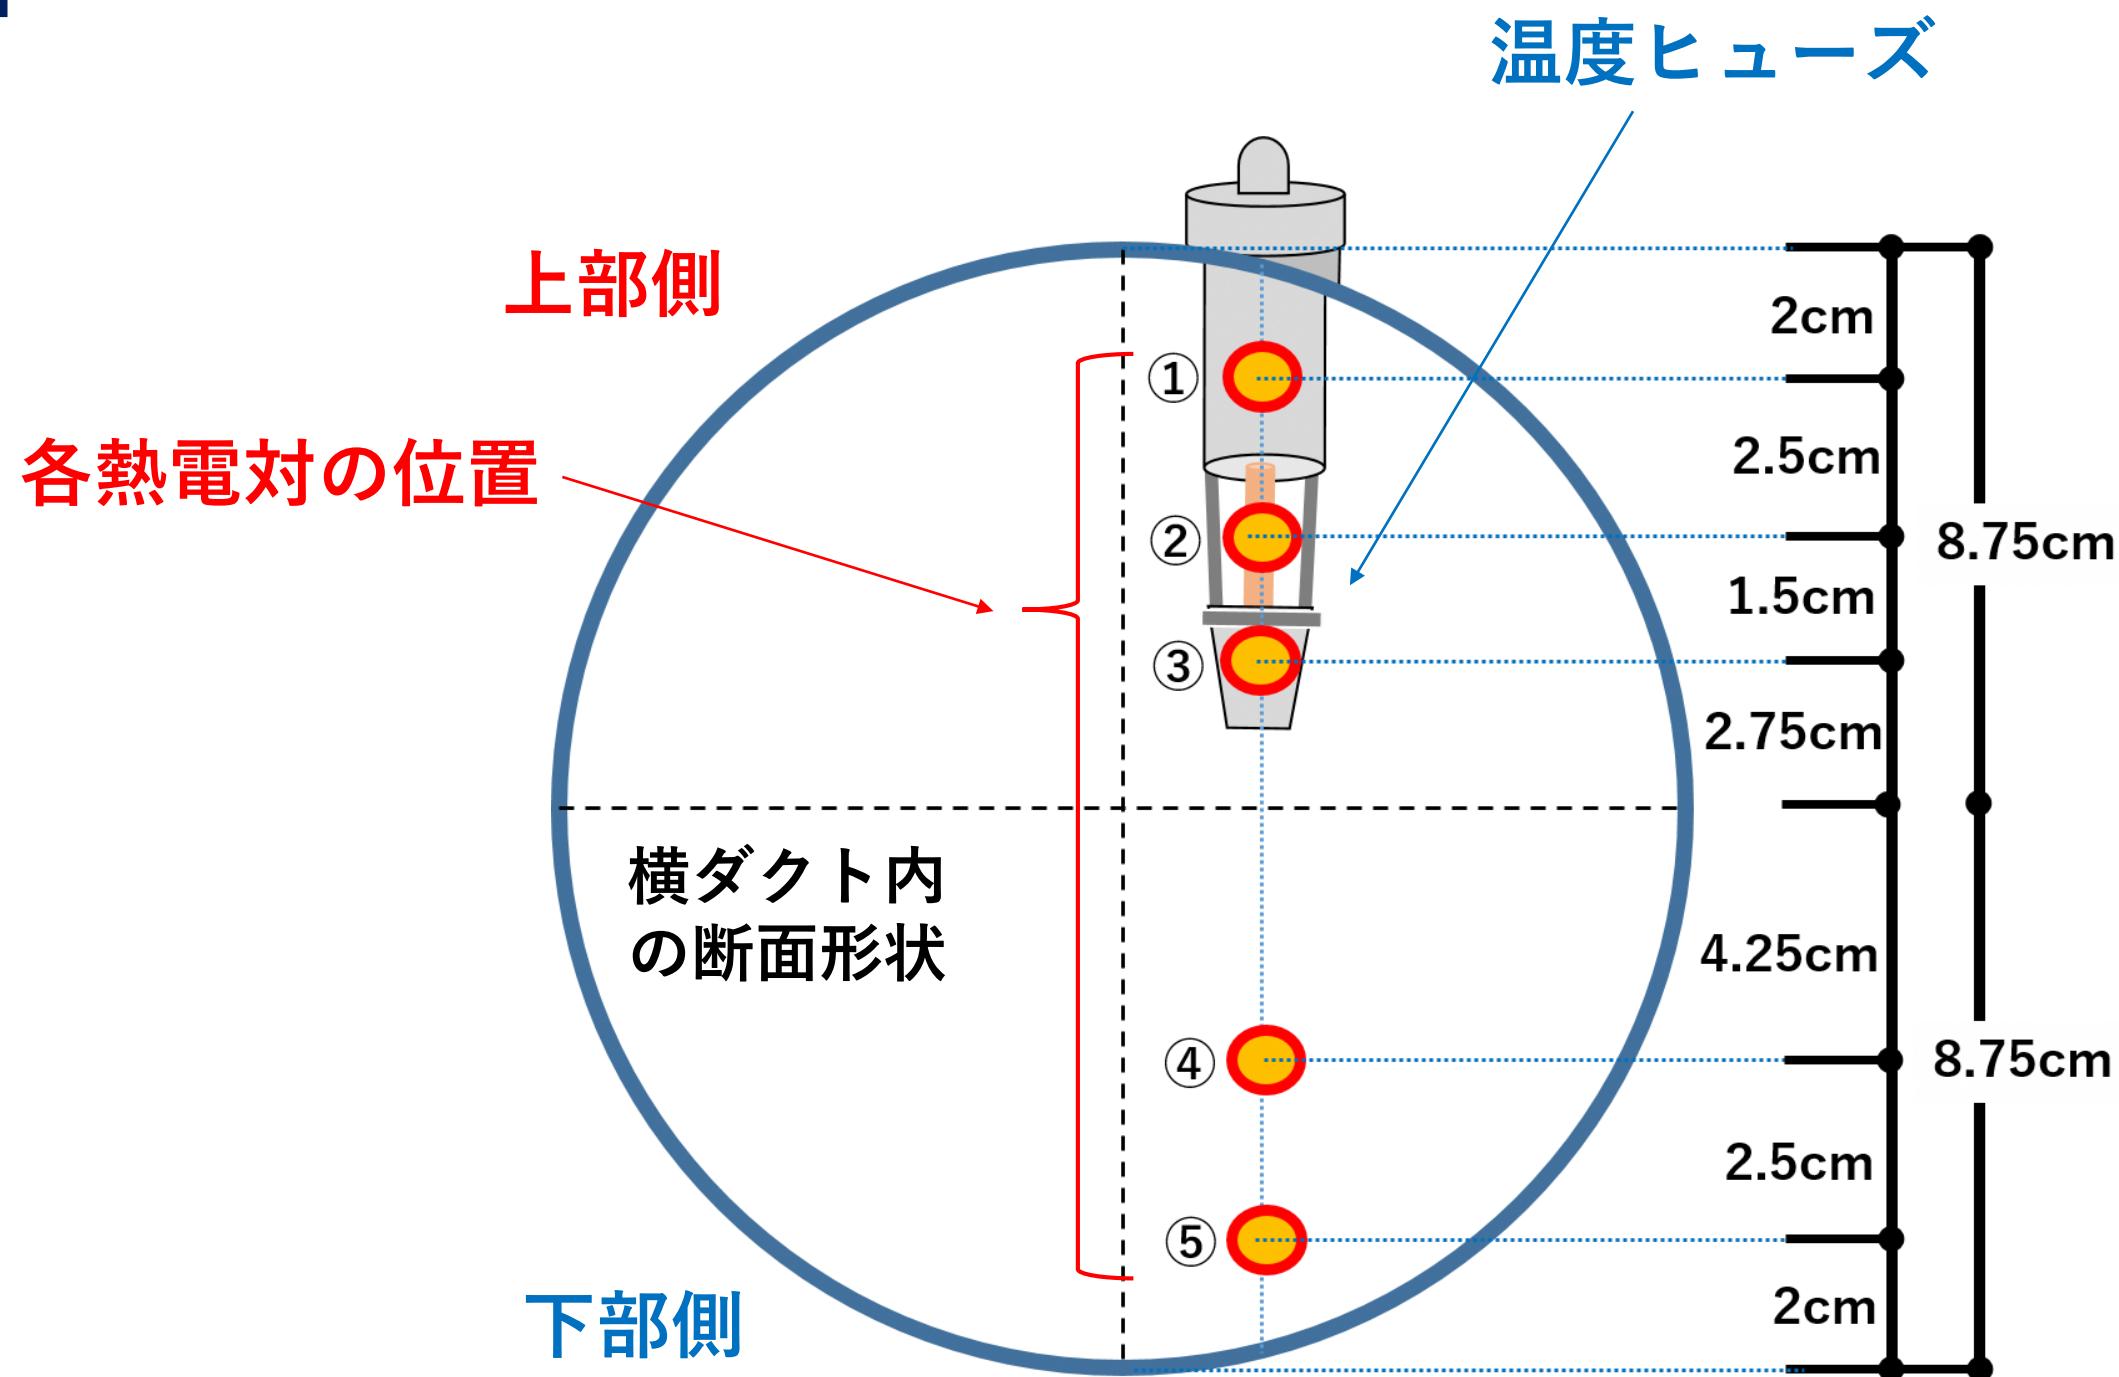
横ダクト内の温度計測位置

横ダクト断面内に設置した熱電対(5箇所)の設置位置のイメージ図

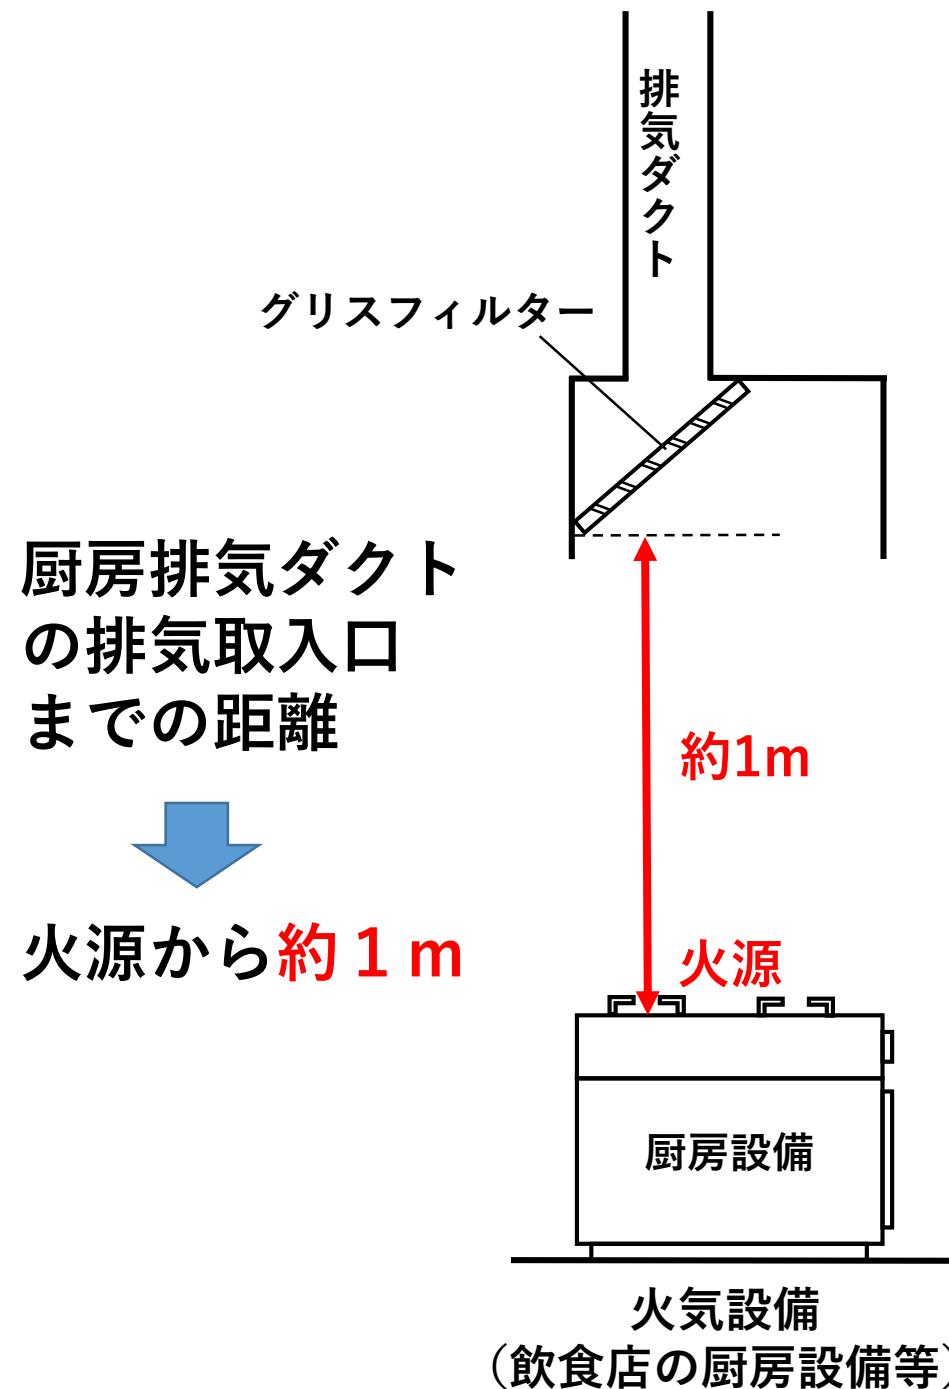
◎ 火気設備（通常の飲食店での厨房設備）

火源から排気取入口までの距離について

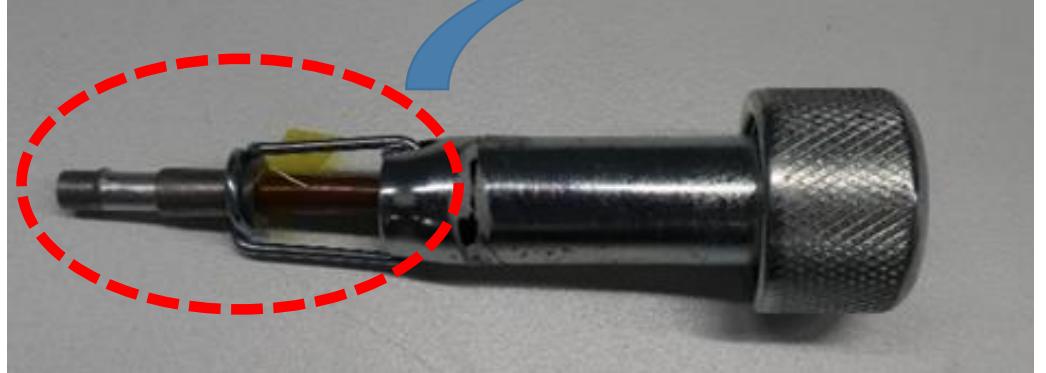
油脂が無い状態の温度ヒューズ

① 防火ダンパーを縦ダクトに設置した状態での燃焼実験の結果

実験 No.	ヒューズ 温度	ヒューズ 油脂量	実験 結果	G F 着火	F D 作動	時間差
1	165°C	5.0 g	延焼	151秒	220秒	69秒
2	165°C	3.0 g	延焼	168秒	190秒	22秒
3	165°C	2.0 g	防止	102秒	160秒	58秒
4	165°C	2.5 g	延焼	106秒	182秒	76秒

- ・ 温度ヒューズに付着させる油脂量 **3.0 g** に設定
- ・ 汚れた温度ヒューズでも延焼を防止できる基準を設定する
- ・ 縦ダクトに F D を設置した場合、延焼拡大する可能性大

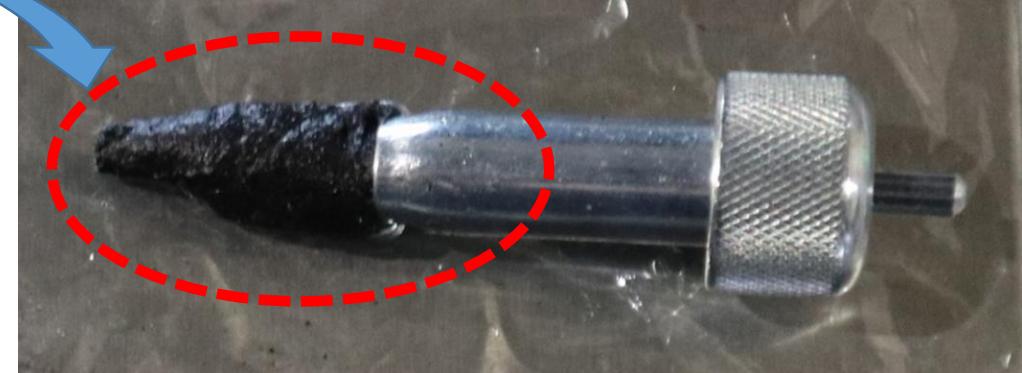
油脂を付着させた温度ヒューズ

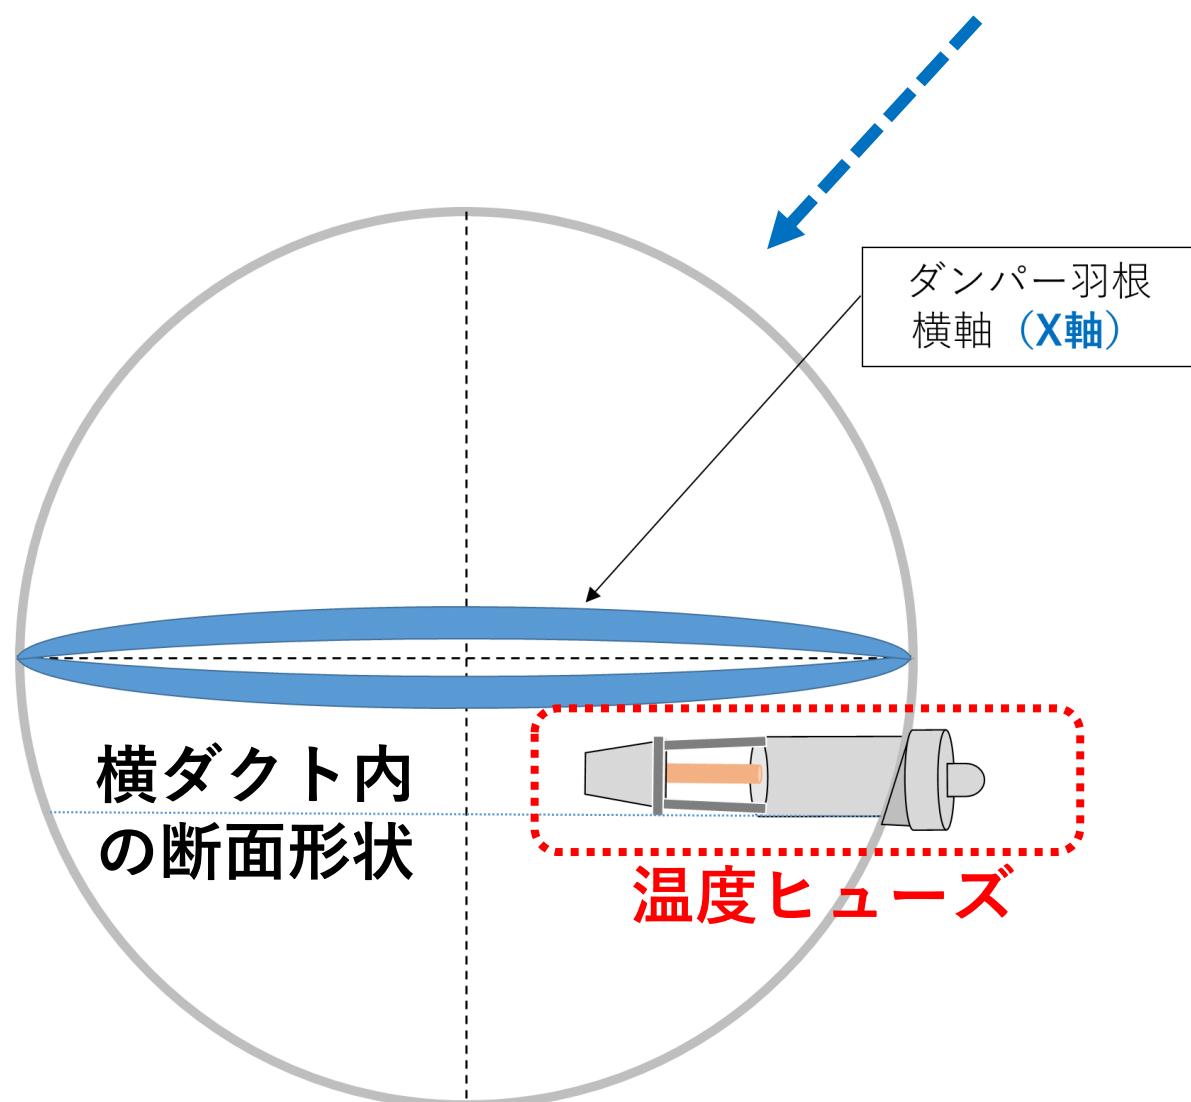
温度ヒューズの設置位置を横ダクト下部側と上部側の2パターンで燃焼実験

温度ヒューズの設置位置（ダクト内下部）

横ダクト上部にFDを設置した場合、延焼防止できる可能性大

実験 No.	ヒューズ 位置	実験 結果	G F 着火	FD 作動	時間差	熱電対の 計測温度	
5	下部側	延焼	103秒	175秒	72秒	② 605°C	174秒
6	上部側	防止	130秒	180秒	50秒	② 604°C	181秒
7	下部側	延焼	104秒	190秒	86秒	② 611°C	188秒
8	上部側	防止	130秒	175秒	45秒	② 530°C	142秒
9	上部側	延焼	120秒	160秒	40秒	② 850°C	158秒

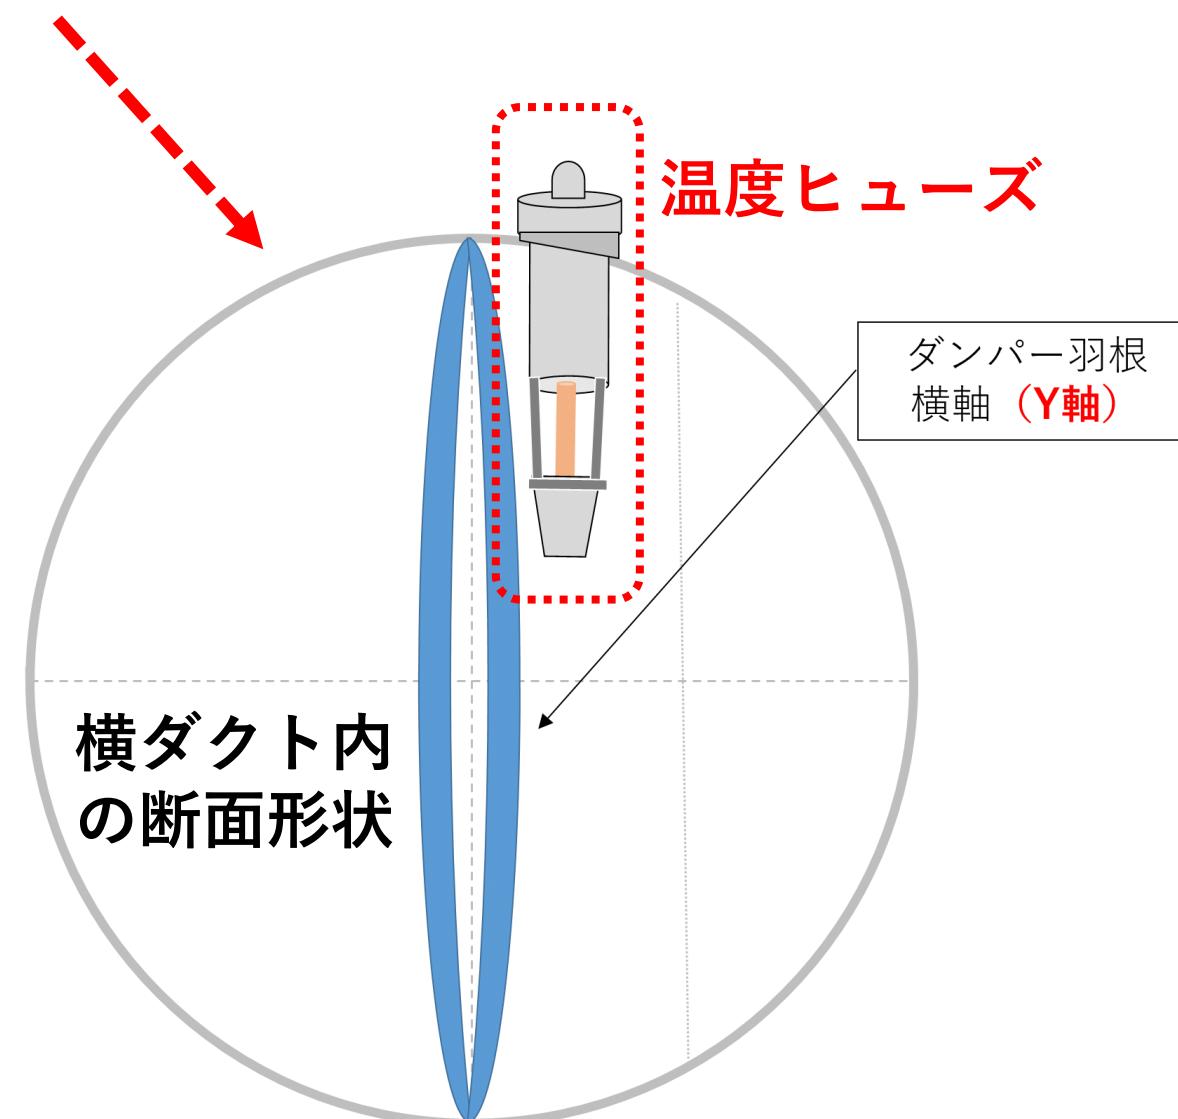
温度ヒューズの設置位置（ダクト内上部）

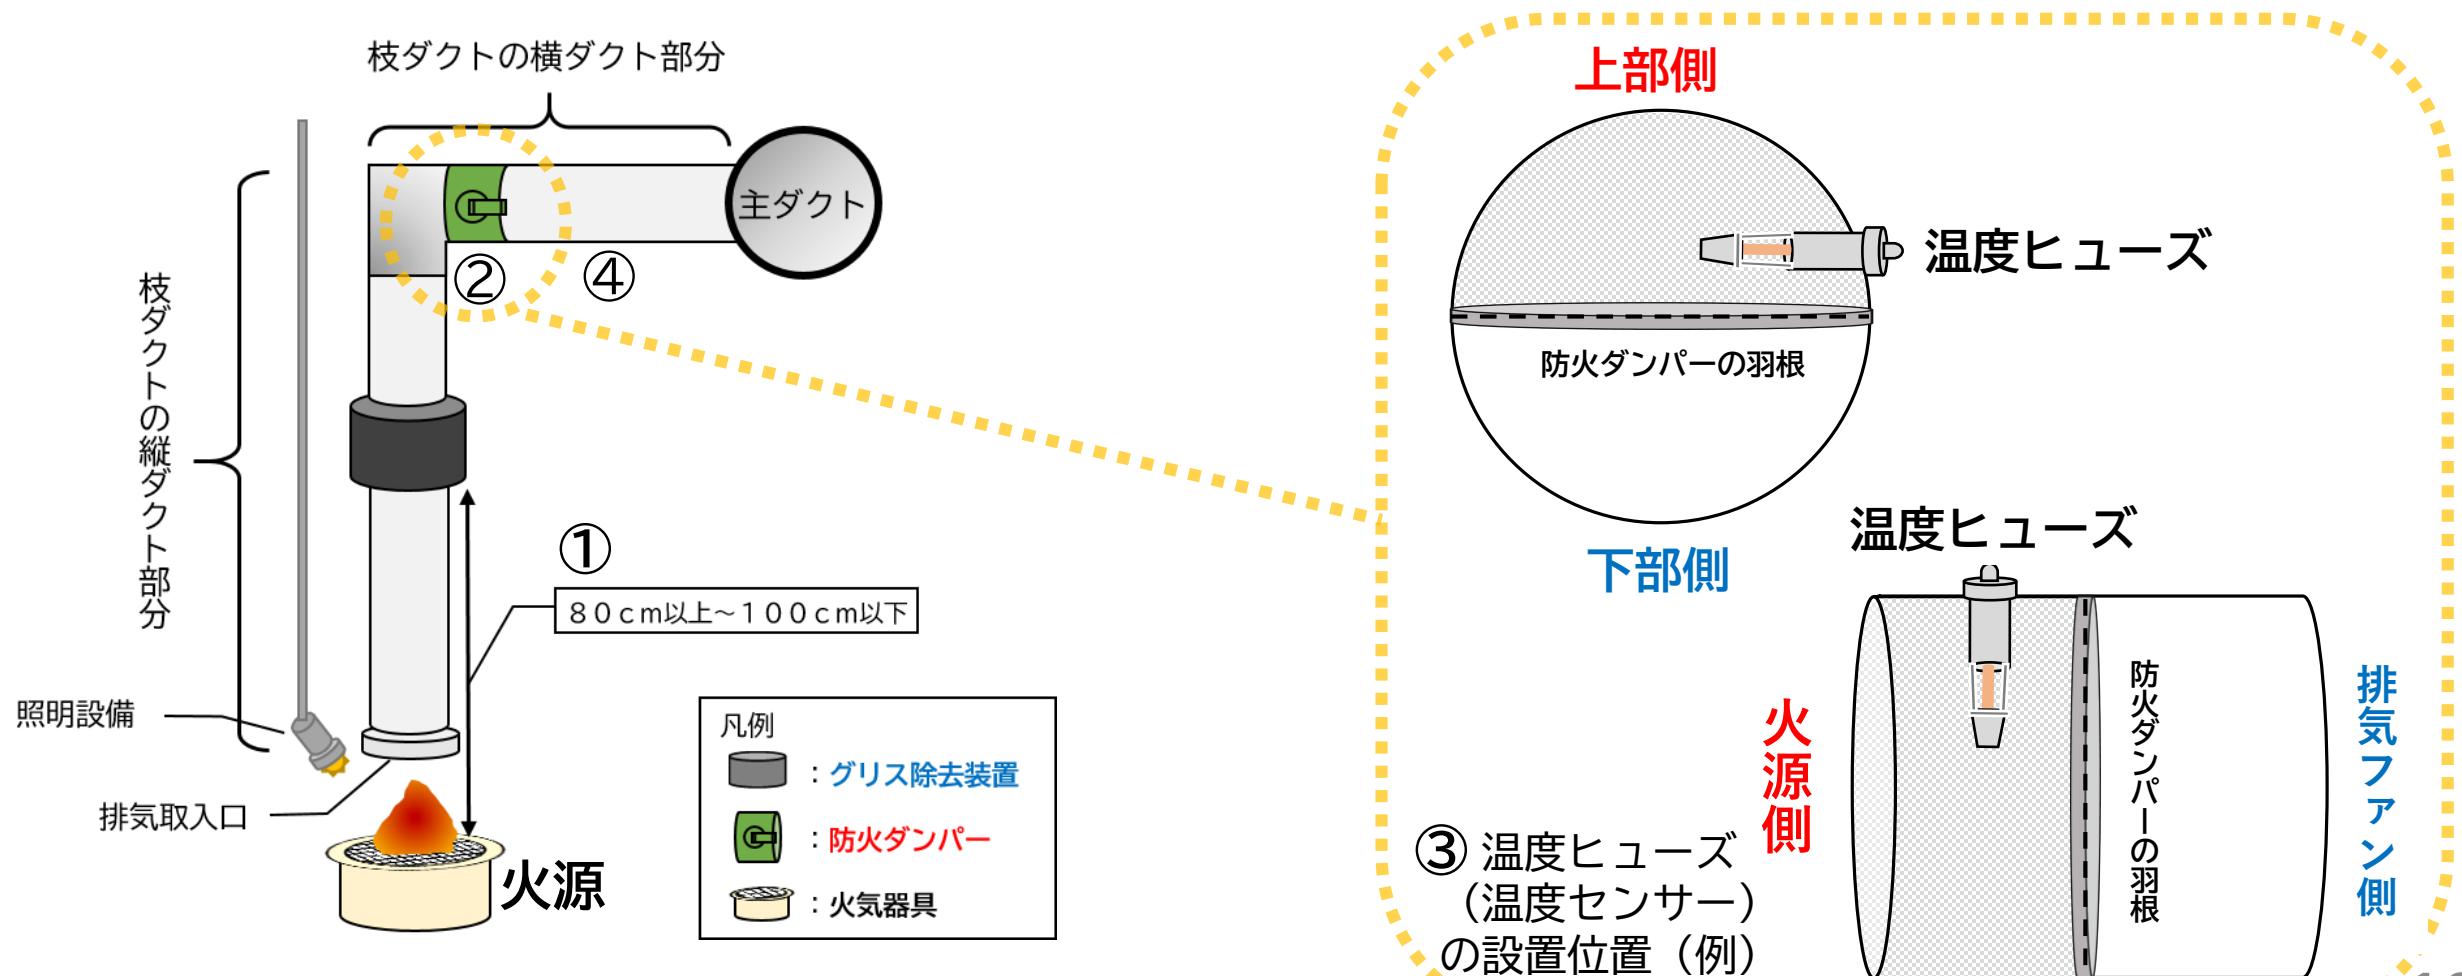
- ① グリス除去装置設置の明確化及び設置位置の基準化
⇒ グリス除去装置の設置位置は火源から**80cm**以上～**100cm**以下（点検の容易性のため）
- ② 防火ダンパーの設置の明確化及び設置位置の基準化
⇒ 防火ダンパーはエルボに近接した**横ダクト部分**に設置 FDとGFの設置位置の明確化
- ③ 防火ダンパーの温度センサーの設定位置及び設定温度の基準化
⇒ 温度センサー（おおむね**120°C**）は横ダクト内の断面上部側に設置
- ④ 防火ダンパーに近接した位置への点検口設置の基準化
⇒ ダクト内の点検・清掃・防火ダンパーの作動状態の確認に必要な点検口の設置

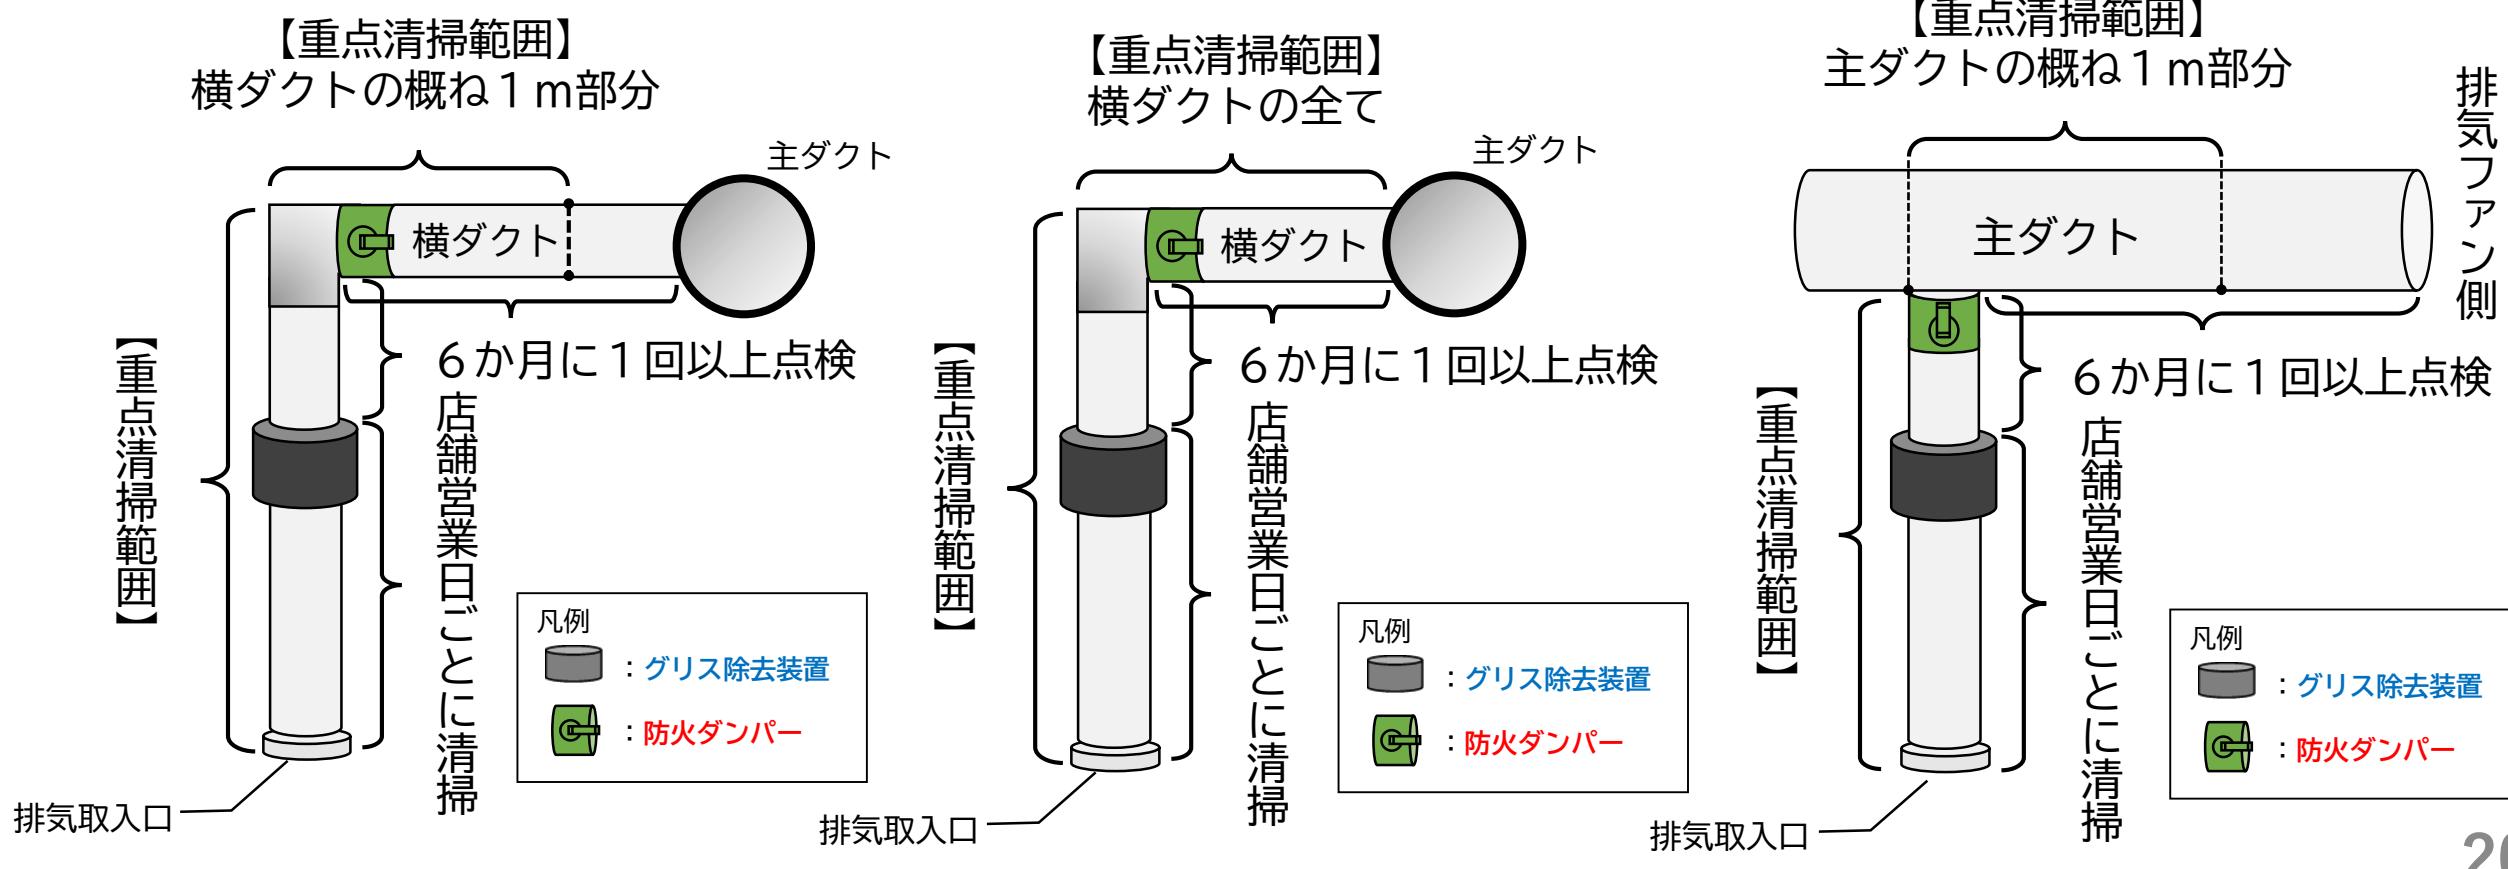
- ① 上引き排気ダクト等の排気取入口からグリス除去装置までの部分は、**店舗の営業日ごとに点検及び清掃を実施すること。**
- ② ①以外の枝ダクト（主ダクトへ繋がるダクト部分）は、目視等による**点検を6か月に1回実施すること。**
- ③ ②の**点検の結果**、枝ダクト内に厚さ**0.4mm**を目安として油脂汚れが確認された場合は、防火ダンパーを含む枝ダクト内を**清掃すること。**
- ④ ③の**清掃**は、排気取入口から横ダクトの概ね**1m**までの範囲を**重点的に実施すること。**
- ⑤ 防火ダンパーの**温度センサー**は、**6か月に1回**以上**点検及び清掃**を実施するとともに、油脂の付着状況に応じて新品のものに**交換すること。**

上引き排気ダクト等の重点清掃範囲イメージ図
