厨房設備とグリス除去装置との火災予防上安全な距離について

# 第1回検討部会にて挙げられた課題と検討ポイント

### 実験の趣旨

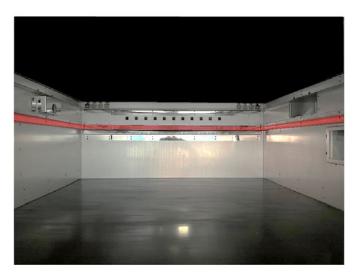
### 密閉式デッキオーブンの内部機構

仕切板を取り外しバーナーが無い状態。

実際は、赤い枠内に仕切板が挿入され 燃焼室と焼成室が分離されている。

密閉式仕切板(厚さ6mm)

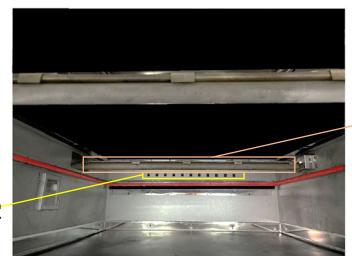
\_バーナー

排気通り穴

バーナーを取り付けた状態。 仕切板より上に排気通り穴が見える。

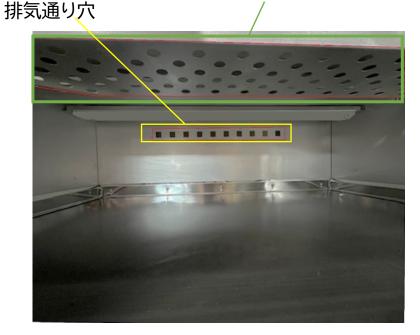
バーナー下にバッフルプレートを設置した状態。下の枠が排気の通り道である四角穴が見える。

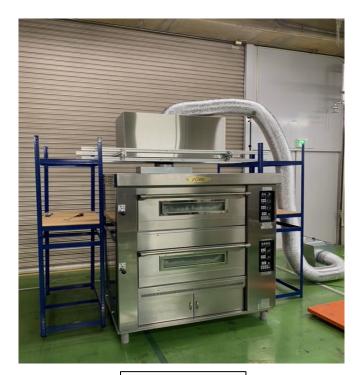
実験の様子

パン菓子店等で広く使用されるデッキオーブンを用いて、温度調節機能が故障し、1時間程度放置された際の熱影響を確認する。具体的には、<u>異常過熱した状態(庫内温度400℃)まで加熱し、デッキオーブンから排出される排気によるグリス除去装置に付着している油脂の温度上昇や発火の有無等</u>について実験により確認する。

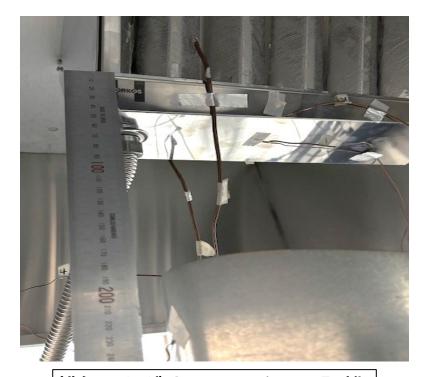
排気口とグリスフィルターの距離

- <機器・設置条件等>
- ○使用するデッキオーブンは一般的に流通している半密閉式(燃焼ガスが焼生物と接触する直接加熱式デッキオーブン)のガス式デッキオーブンとする。
  - ※実験で用いた機器は、一般社団法人 日本ガス機器検査協会が実施している防火性能評定試験において、異常過熱防止装置が作動するまで(制御部側面温度が135℃)試験をした結果、安全性が確認され、形式認証を取得したものを使用。
- ○使用するグリス除去装置は一般的に流通しているバッフル型のグリスフィルターとする。
- ○グリスフィルターは、デッキオーブンとの距離が可能な限り近くなるよう設置。(本実験では16cm)
- ○グリスフィルターに付着させる油脂の比重は大豆油1、小麦粉1、ラード1とし、グリスフィルターに0.5mmの厚さで 塗布する。
  - ※油脂の種類や量については、「火気器具上部に設置される排気ダクトの火災抑制方策に関する調査研究報告書:東京消防庁」を参考とした。
- <実験条件>
- ○デッキオーブンの庫内温度が400℃に達するまで加熱を実施。
- ○レンジフードの換気について、換気強・換気弱・換気していない状態(電源OFF)の3パターンで実施し、3パターンの中で1番条件の悪い(排気温度が高い)方法でグリスフィルターに油脂を付着させて実験する(計4回)。
- <温度測定箇所>
- 〇デッキオーブンの上面2か所、排気口部分2か所、排気温度1か所、グリスフィルター2か所、オイルカップ1か所、庫内温度1か所、温度ヒューズ付近2か所、油脂2か所を計測する。(それぞれの温度測定箇所については、温度が最高となると想定される部分について、事前に赤外線温度計等で計測してから決定している。)

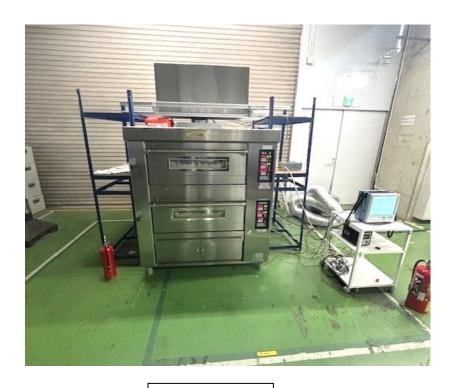
実験の様子

- ○デッキオーブンで通常使用される庫内温度(200℃~250℃)の時点では、排気温度は100℃未満であった。
- ○異常過熱を想定(庫内温度400℃)して実験を行ったが、いずれの実験条件でも排気温度は125℃未満であった。
- ○グリスフィルター (99.9℃) に塗布した油脂 (98.2℃) は溶けて垂れることはあったが、発火には至らなかった。

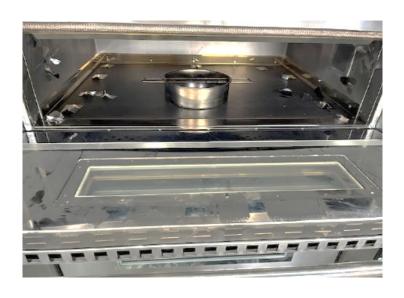
- ○試験開始59分後、庫内温度が321.8℃になり、オイル温度が303.2℃に達した時、<u>オイル表面に炎が確認でき</u> \_たが、延焼拡大することはなかった。
- ○実験終了後のデッキオーブンは、庫内に黒いすすが付着しているが、庫内・庫外ともに大きな損傷は見られなかった。

実験後のデッキオーブン庫内

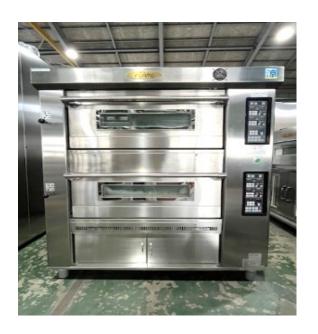
実験後のデッキオーブン外観
