駐車場におけるB火災（燃料漏洩火災）の取扱いについて

令和7年12月4日
消防庁予防課

B火災(燃料漏洩火災)想定に係るこれまでの整理と見直しについて

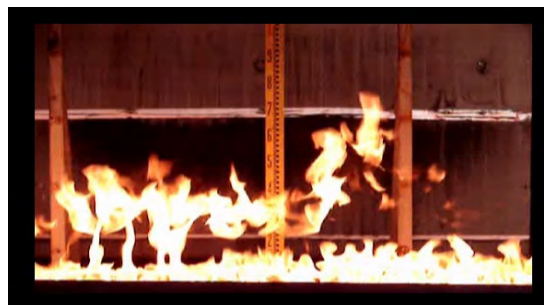
(正面)

溝形鋼幅：150mm 火炎高さ：40～80mm 消炎（燃え尽き）時間：75秒

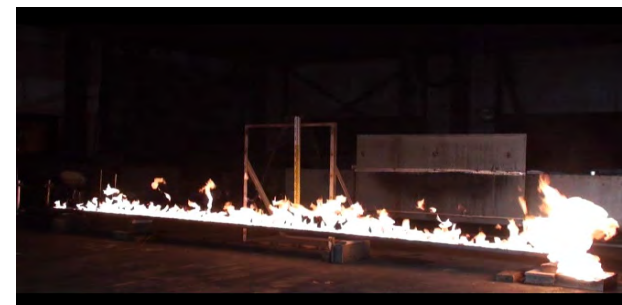
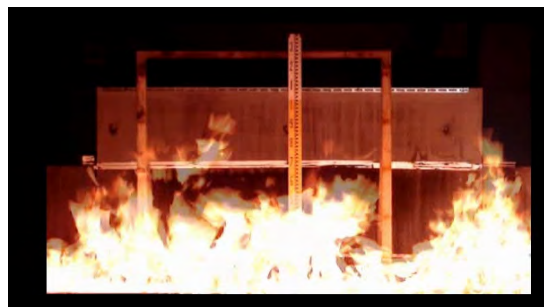
(斜め)

溝形鋼幅：300mm 火炎高さ：60～105mm 消炎（燃え尽き）時間：74秒
