## 実車を用いた消火実験について

令和7年12月4日  
消防庁予防課

# 水系消火設備の実験条件について

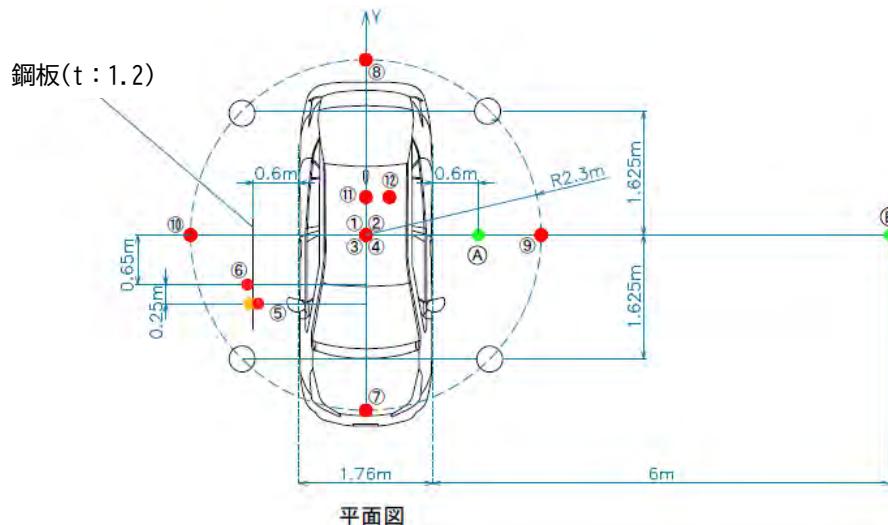
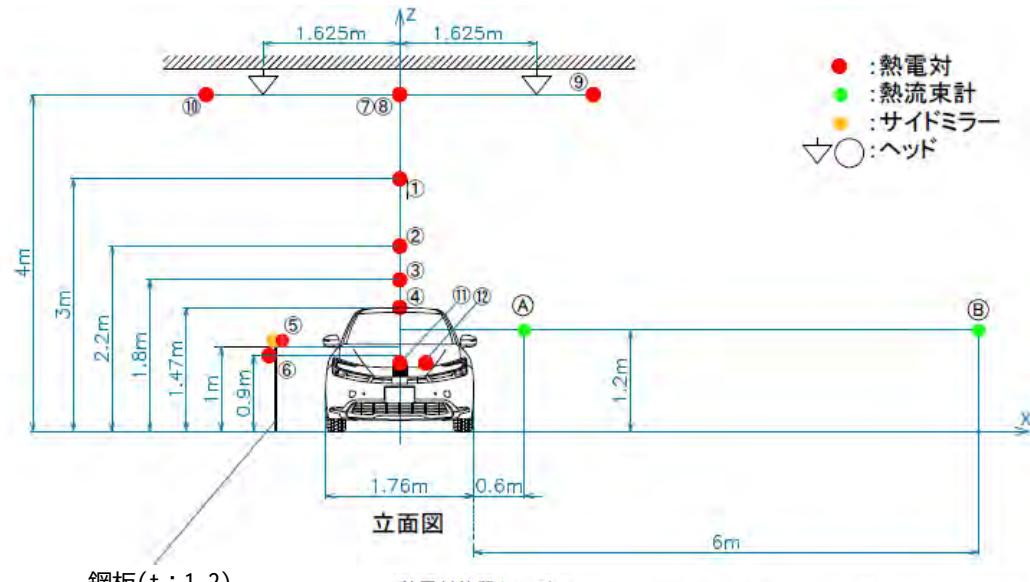
## 実験レイアウト

※熱電対及び熱流束計の測定位置は、昨年度の実車を用いた泡消火設備の消火実験と同様

熱電対位置 (X,Y,Z) m  
(X=0): ①(0,0.3) ②(0,0.2,2) ③(0,0,1.8) ④(0,0,1.47) ⑦(0,-2.3,4) ⑧(0,0.2,3,4)

(Y=0): ⑨(2.3,0.4) ⑩(-2.3,0,4)

⑤(-1.48,-0.9,1.0) ⑥(-1.48,-0.65,0.9)

熱流束計 (X,Y,Z) m

(Y=0): A(1.48,0,1.2) B(6.88,0,1.2)

⑪ガソリンタンク位置、⑫リチウムイオン電池位置

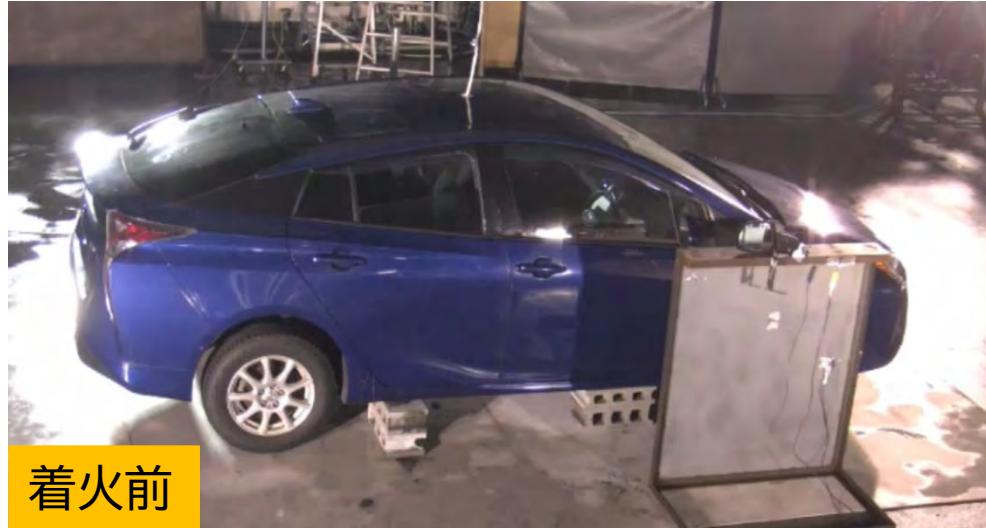
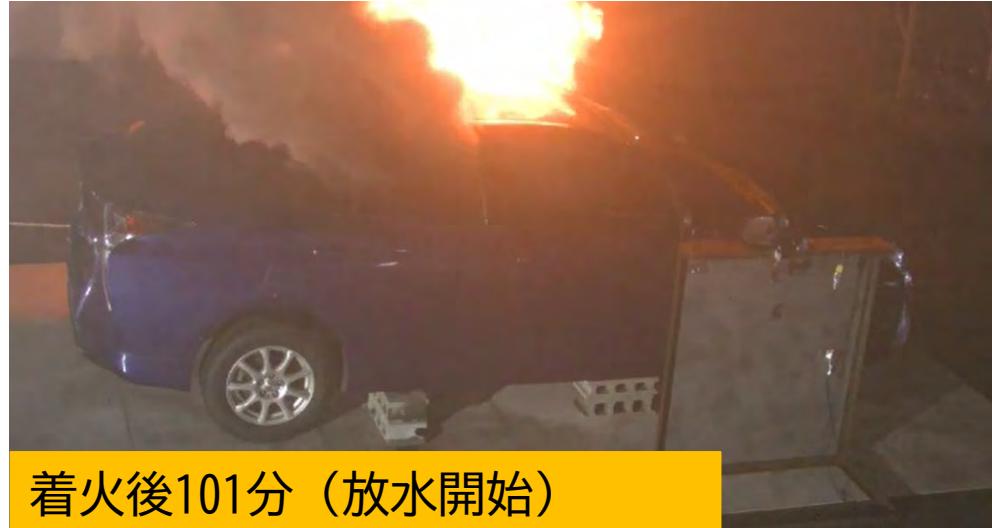
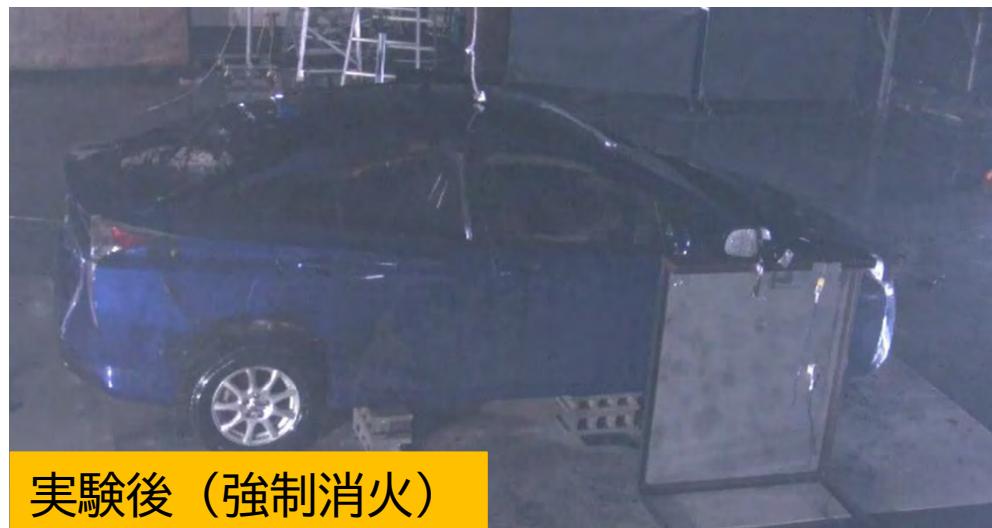
## 実験の様子

着火前

着火後101分 (放水開始)

放水20分後 (放水停止)

実験後 (強制消火)

※手動の消火栓により短時間に消火できていた

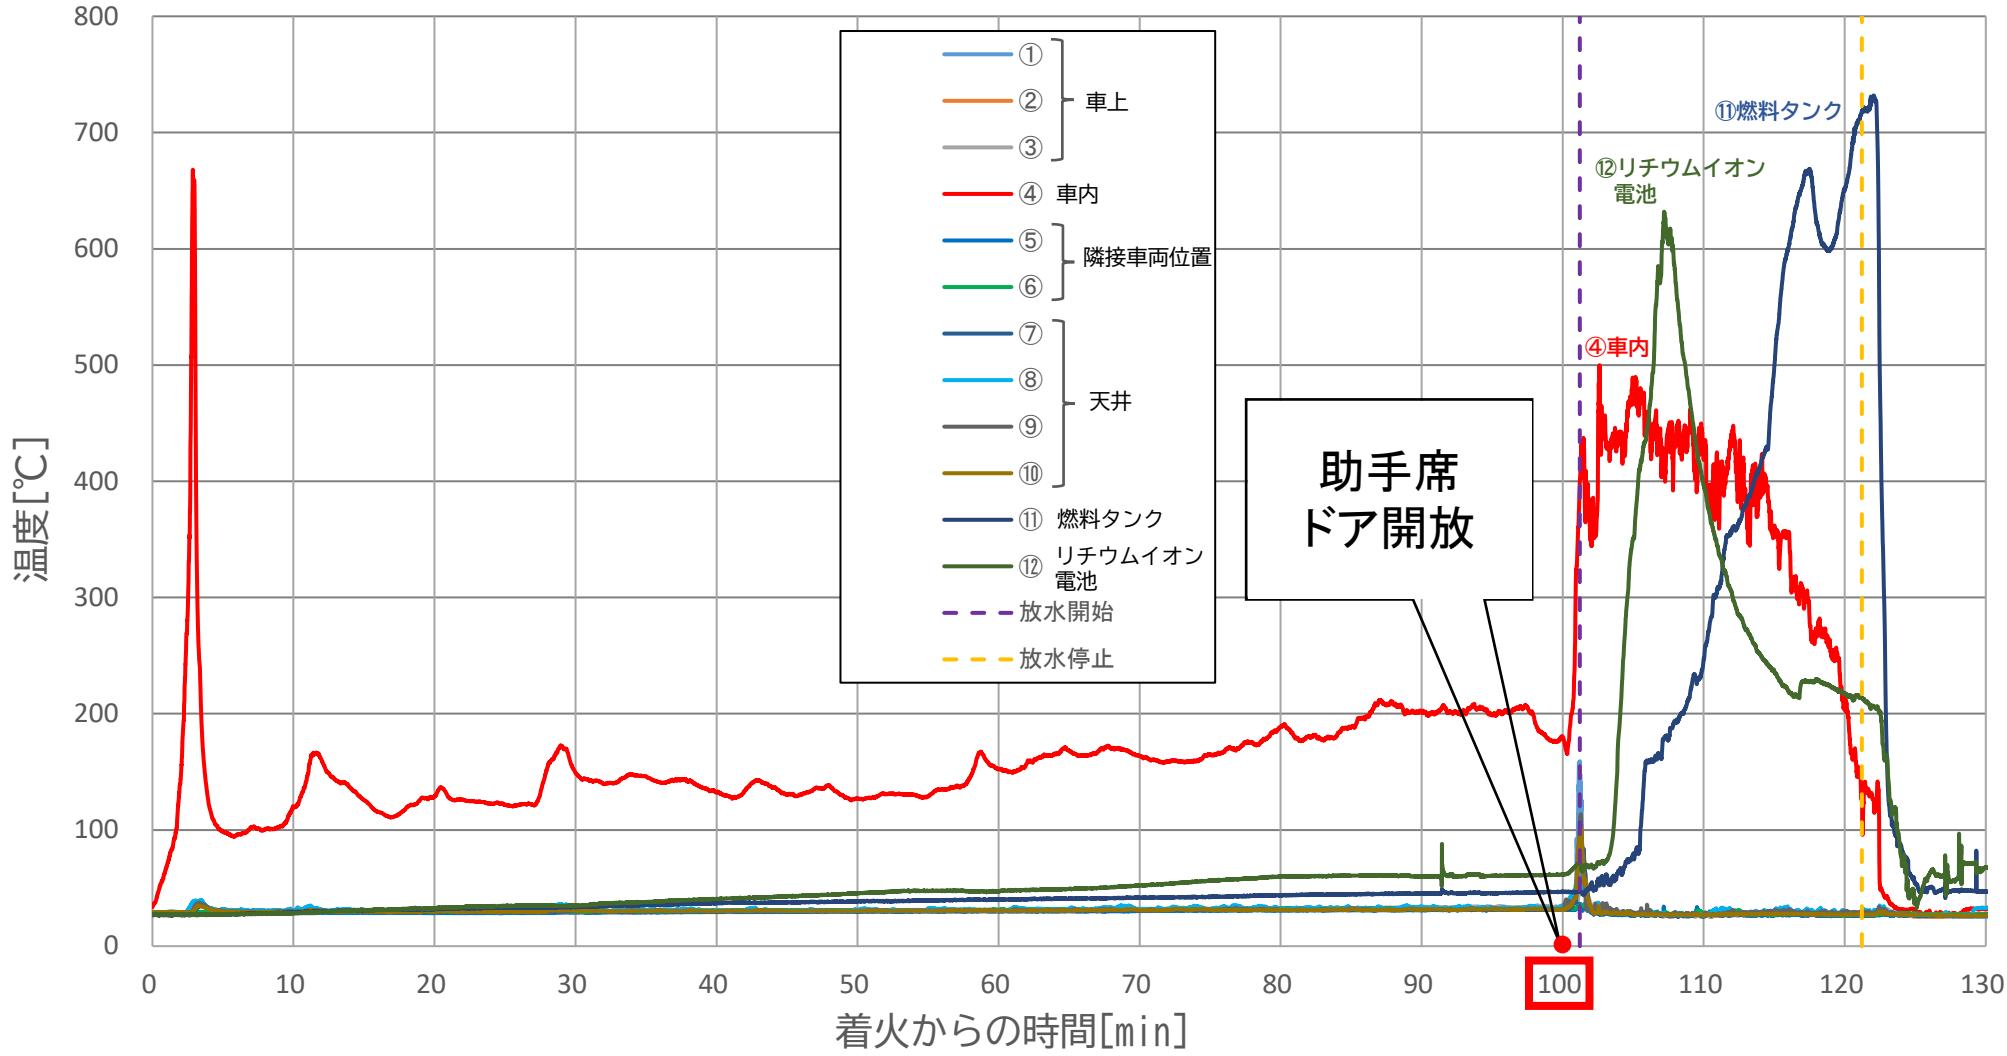
## 温度の時間変化

- 今回の実験では、着火から1時間以上経過しても火災進展がなかったため、着火から100分を経過した時点で助手席の扉を約20cm開放したところ、急激に火災進展し閉鎖型ヘッドが作動し放水開始に至った。
  - 放水開始後は、車室内の温度上昇を抑制しているものの、燃焼は継続しており、車室内からリチウムイオン電池及び燃料タンク（燃料は空）へ、順に燃焼拡大し焼損していた。

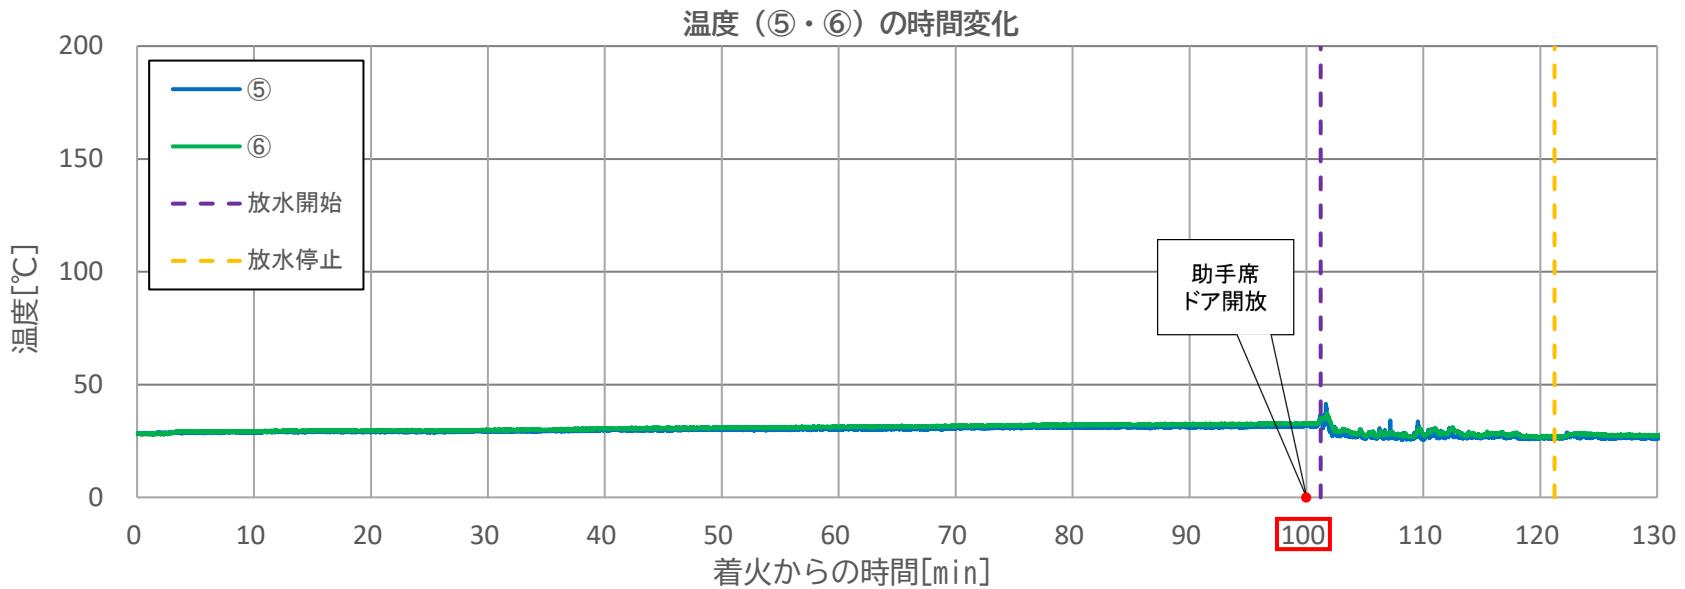
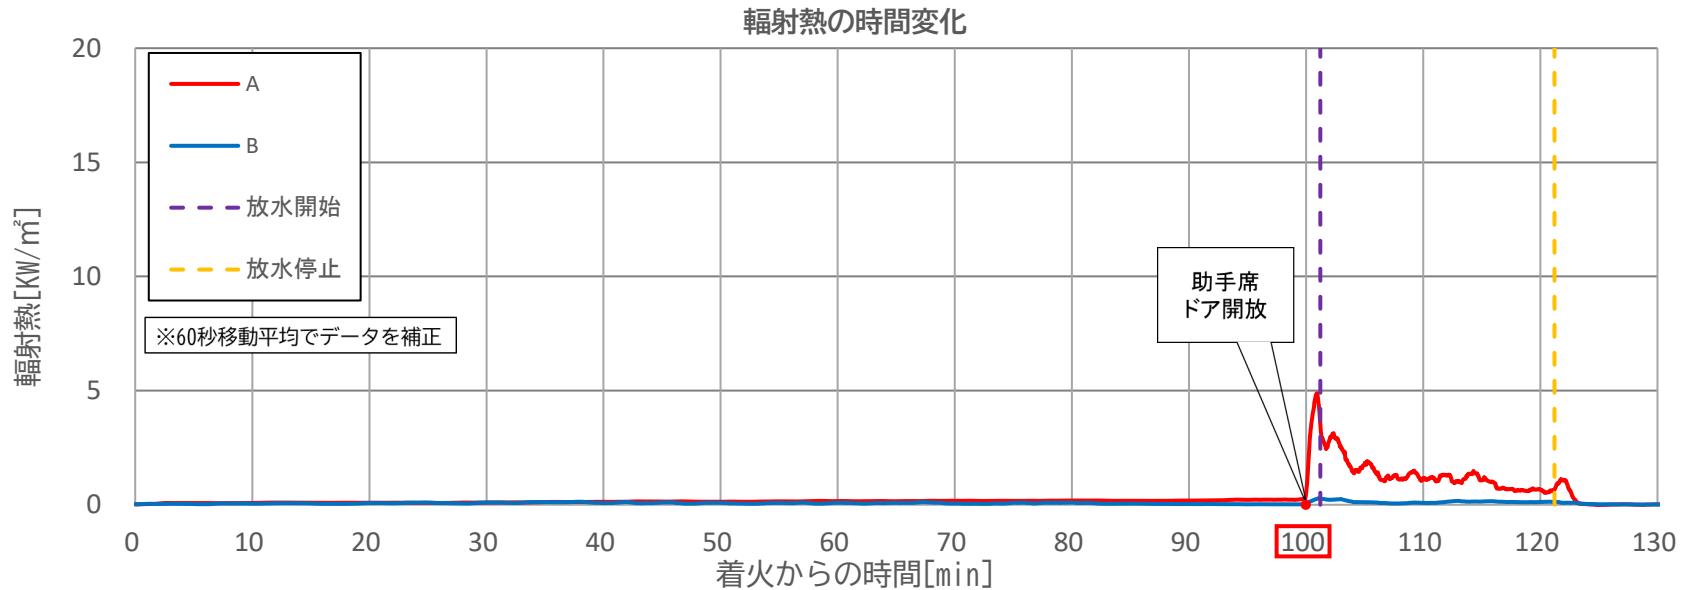
# NFの実験結果【隣接車両部分】

- 車両火災が進展しても、放水開始後は、温度及び輻射熱ともに低い状態で維持できており、隣接車両への延焼抑制性能が確認できた。

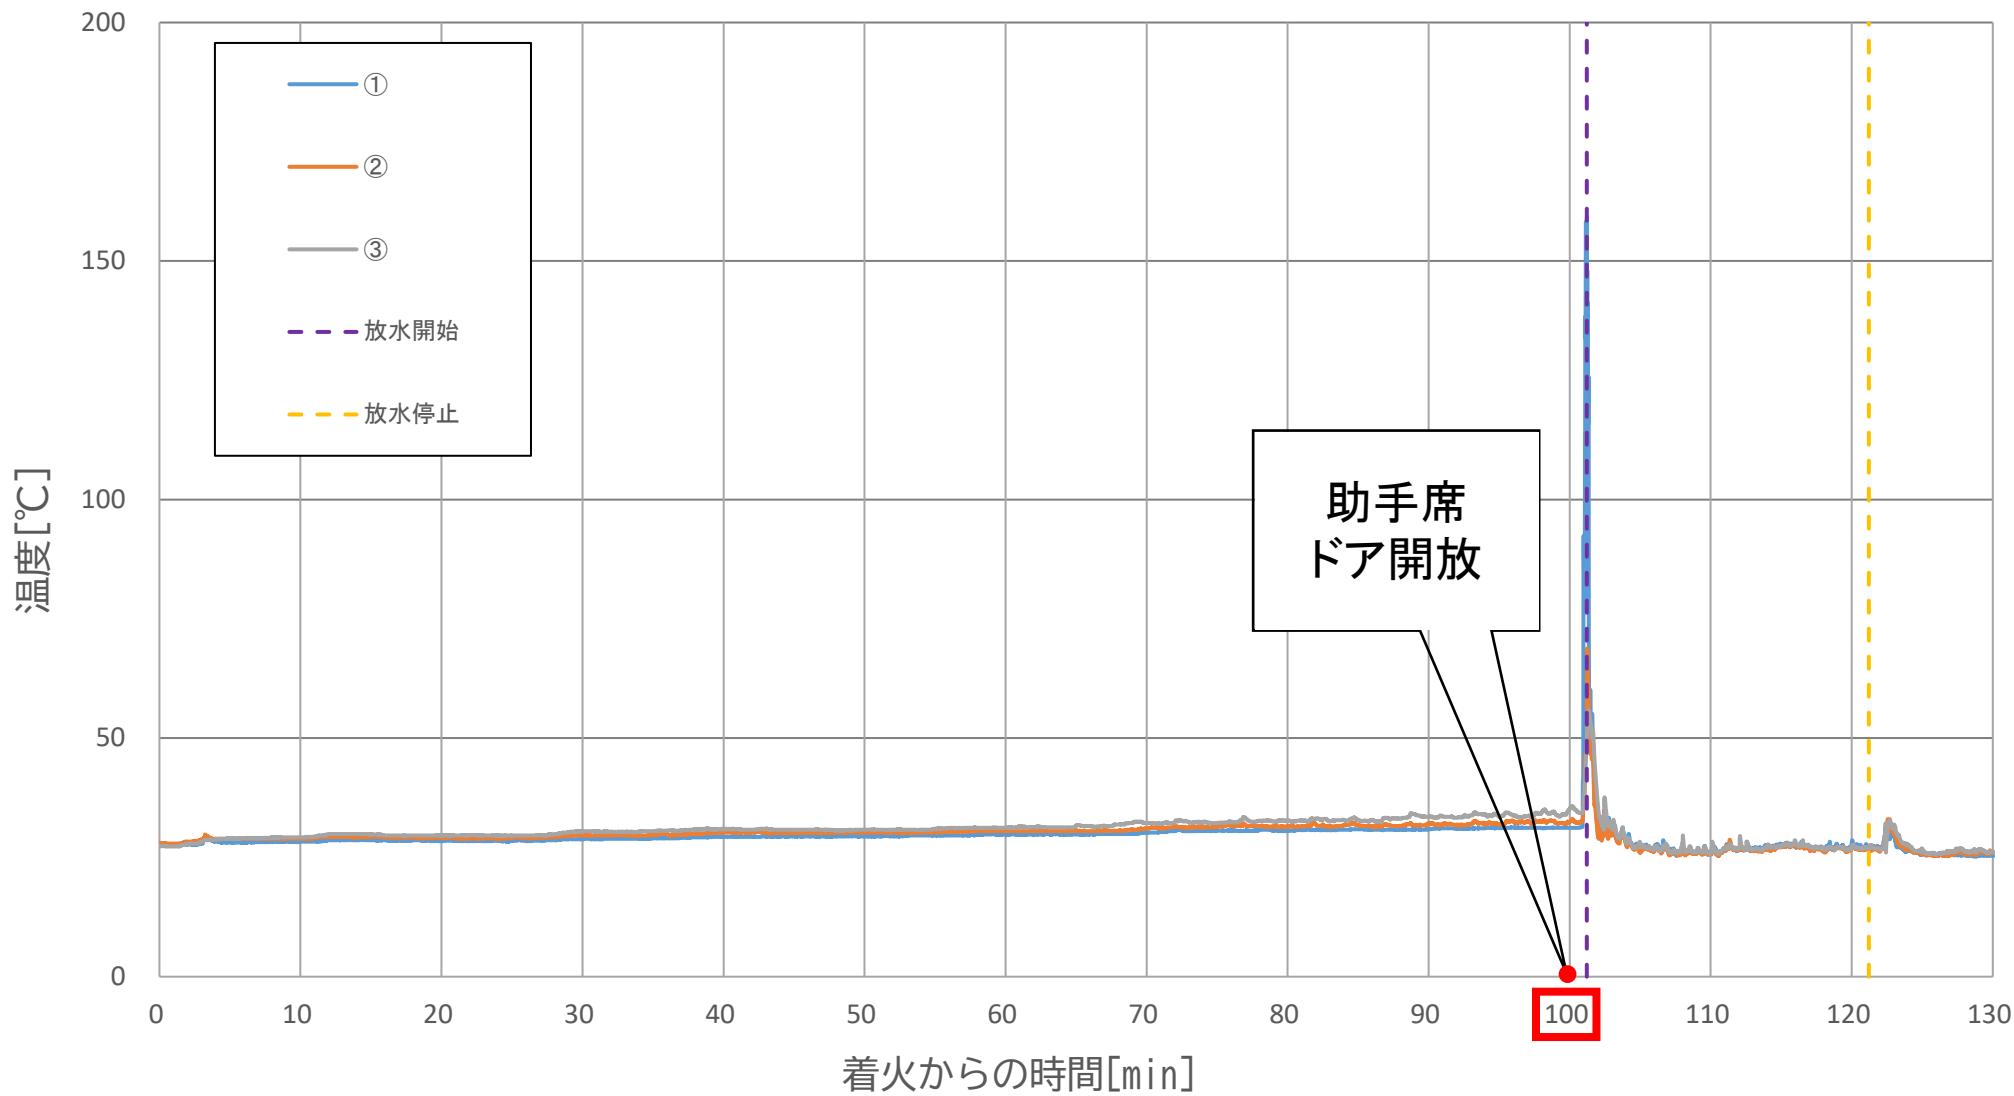
## 温度 (①~③) の時間変化

- 放水開始後は、温度が急激に低下しており、車両上部において車内からの放出熱を十分に冷却できていることが確認できた。

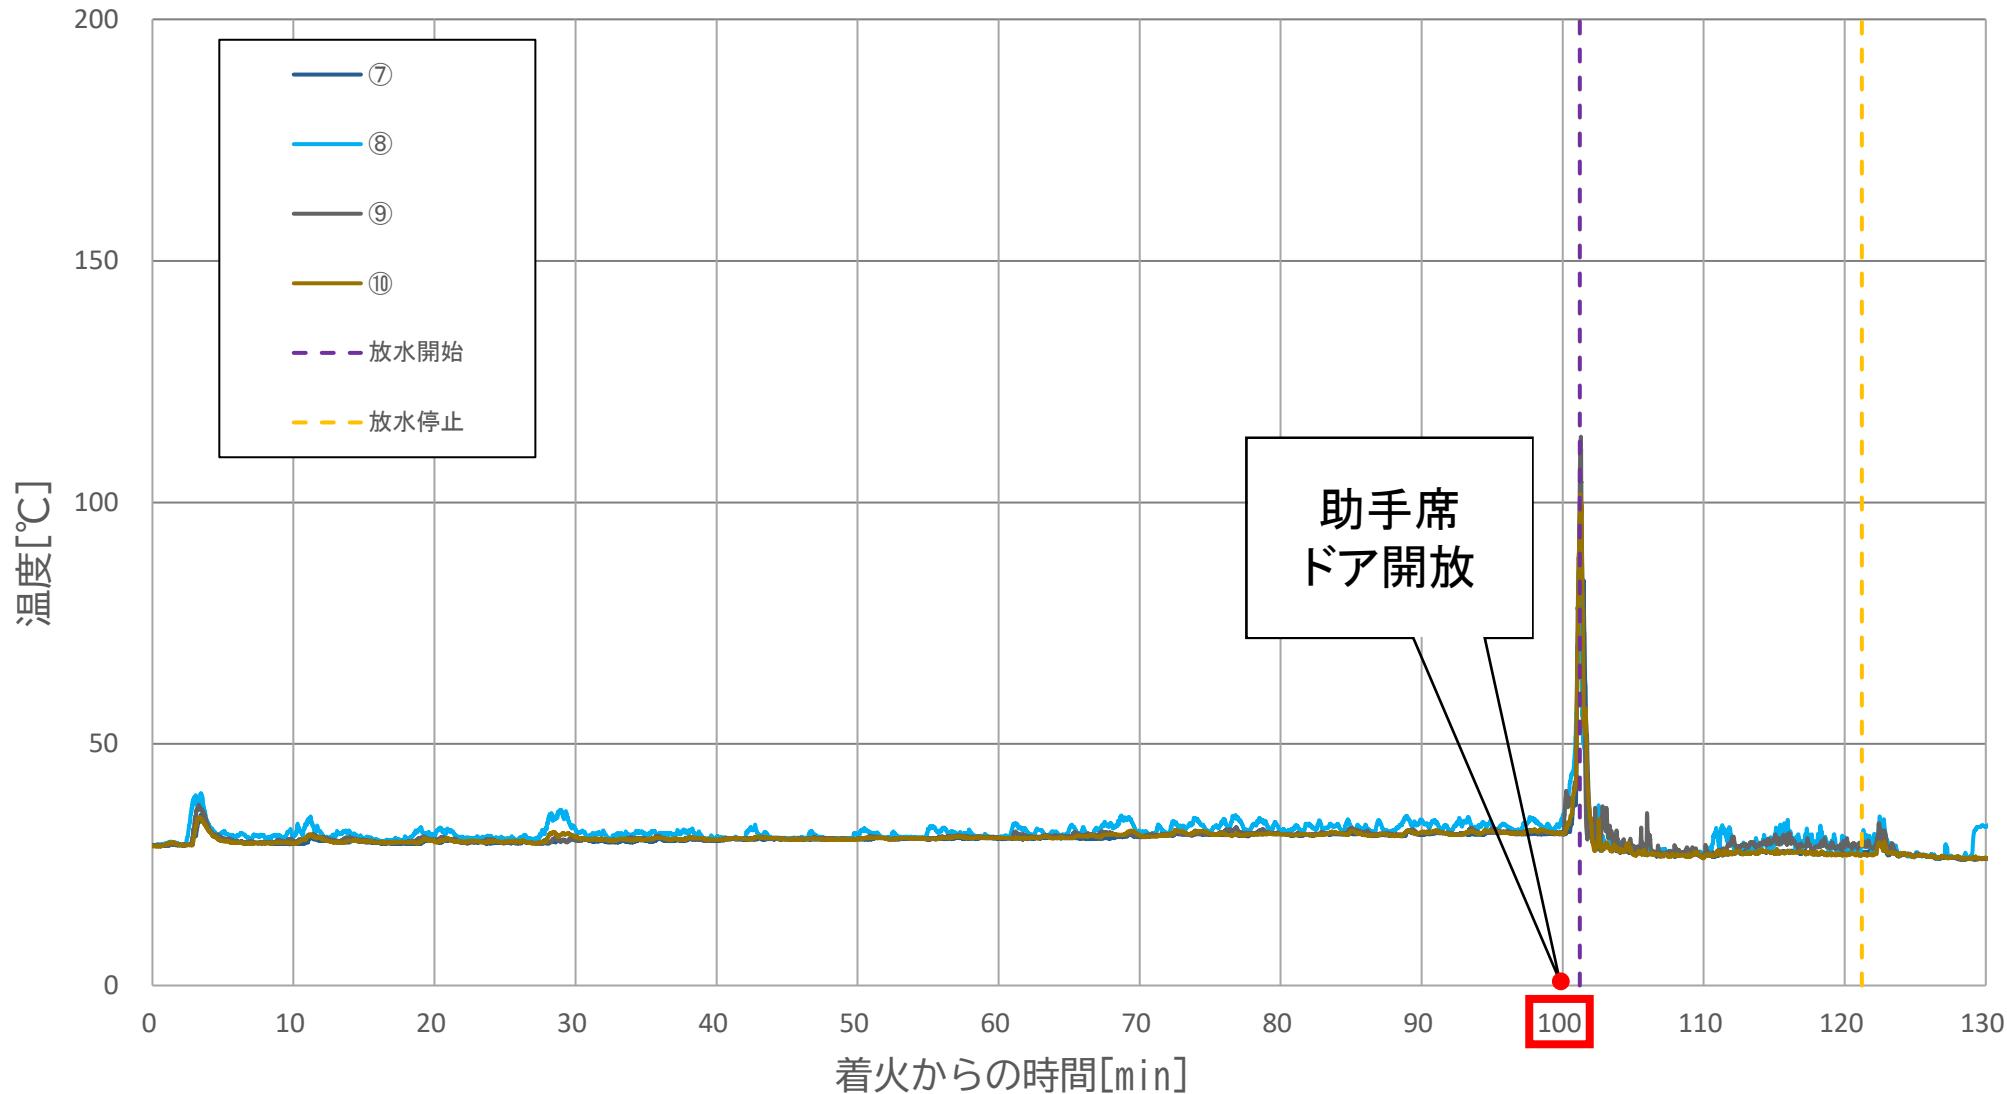
## 温度 (7~10) の時間変化

- 放水開始後は、温度が急激に低下しており、実験室内空間の温度を十分に冷却できている。

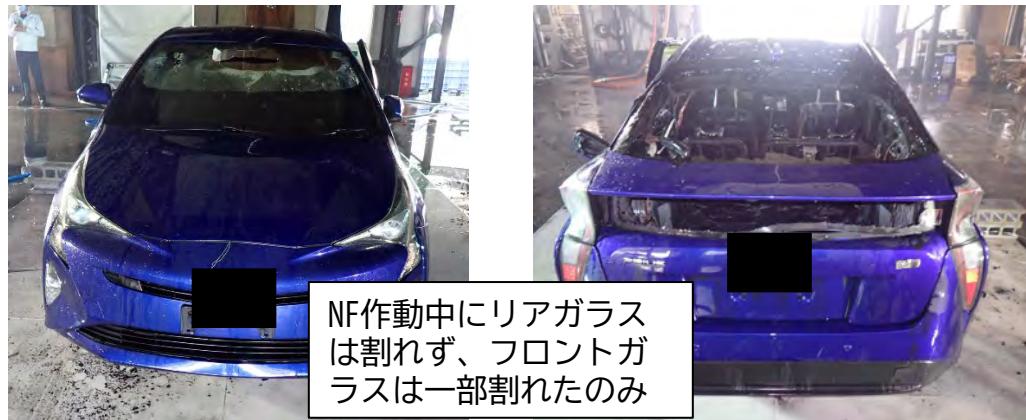
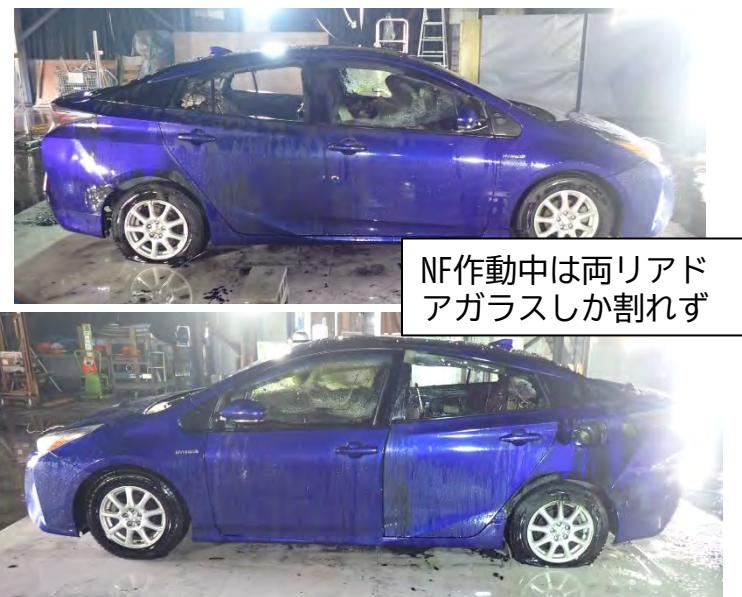
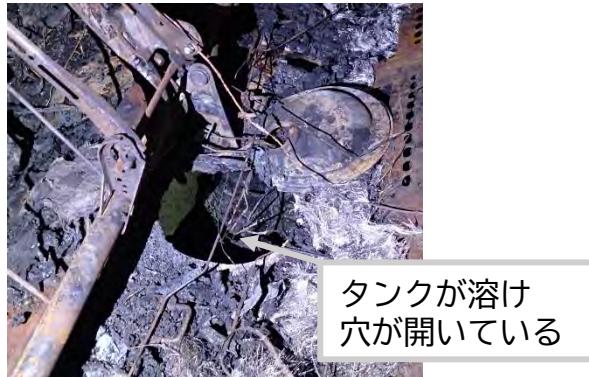
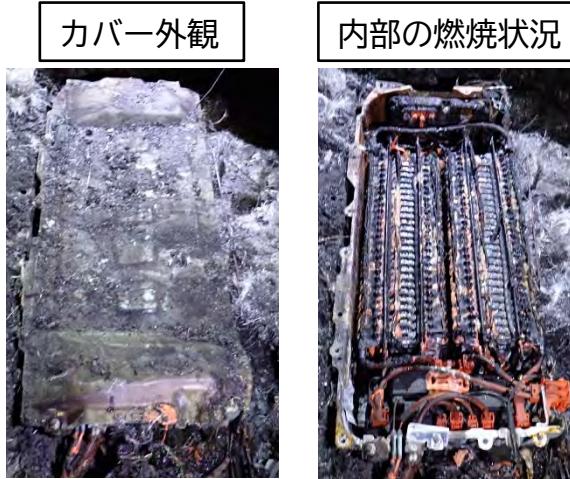
## 【実験後の車両状況】

- 消火設備作動中には、フロントガラスの一部と両リアドアガラスしか割れず、それ以外のガラスは残っていた。
- 外周部の焼損程度は小さいが、座席からトランク部分にかけての車室内の燃焼が強く、燃料タンク（燃料は空の状態で実施）とリチウムイオン電池まで延焼している状態であった。

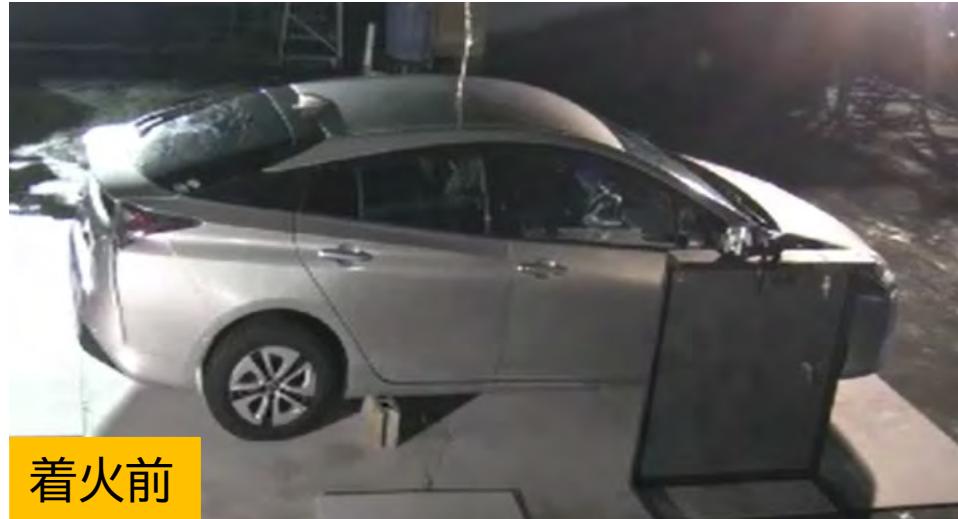
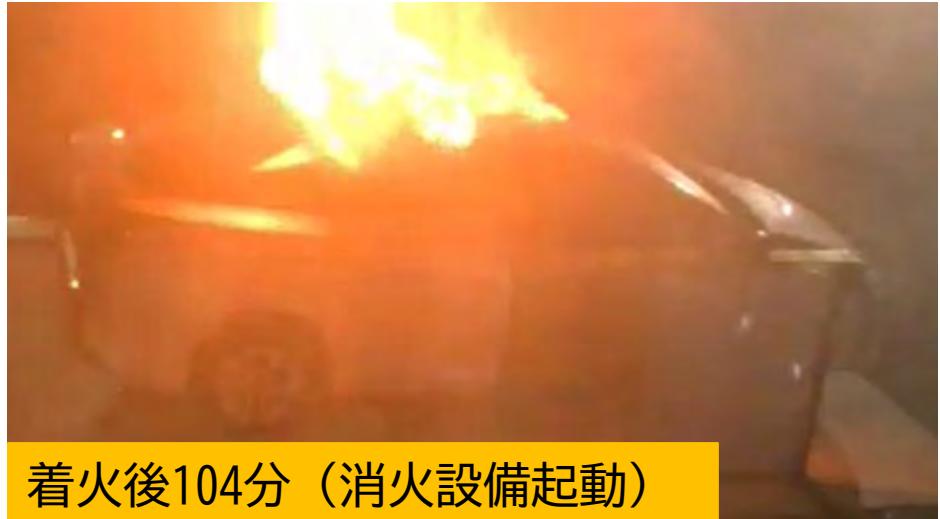
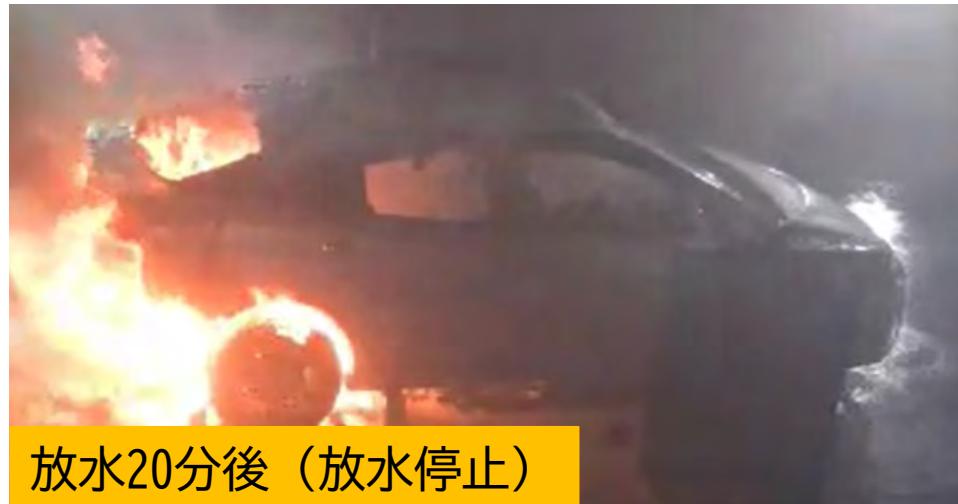
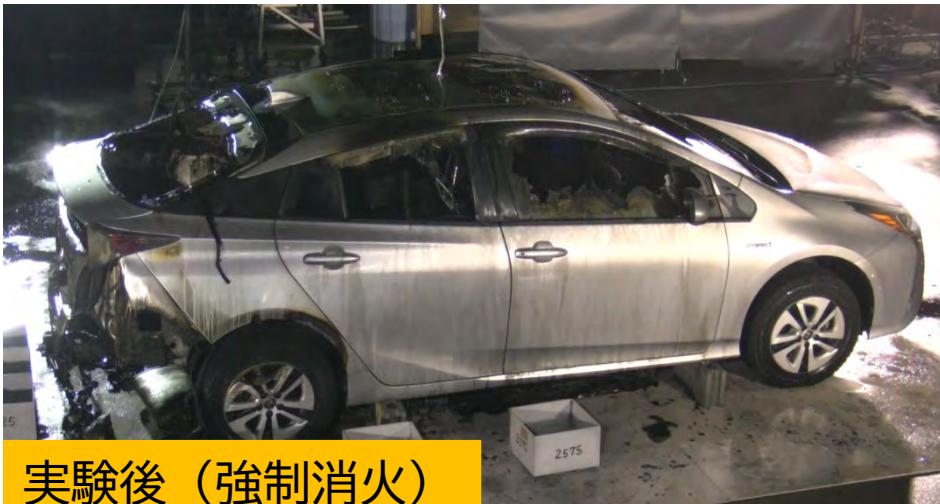
## 実験の様子

着火前

着火後104分 (消火設備起動)

放水20分後 (放水停止)

実験後 (強制消火)

※手動の消火栓により短時間に消火できていた

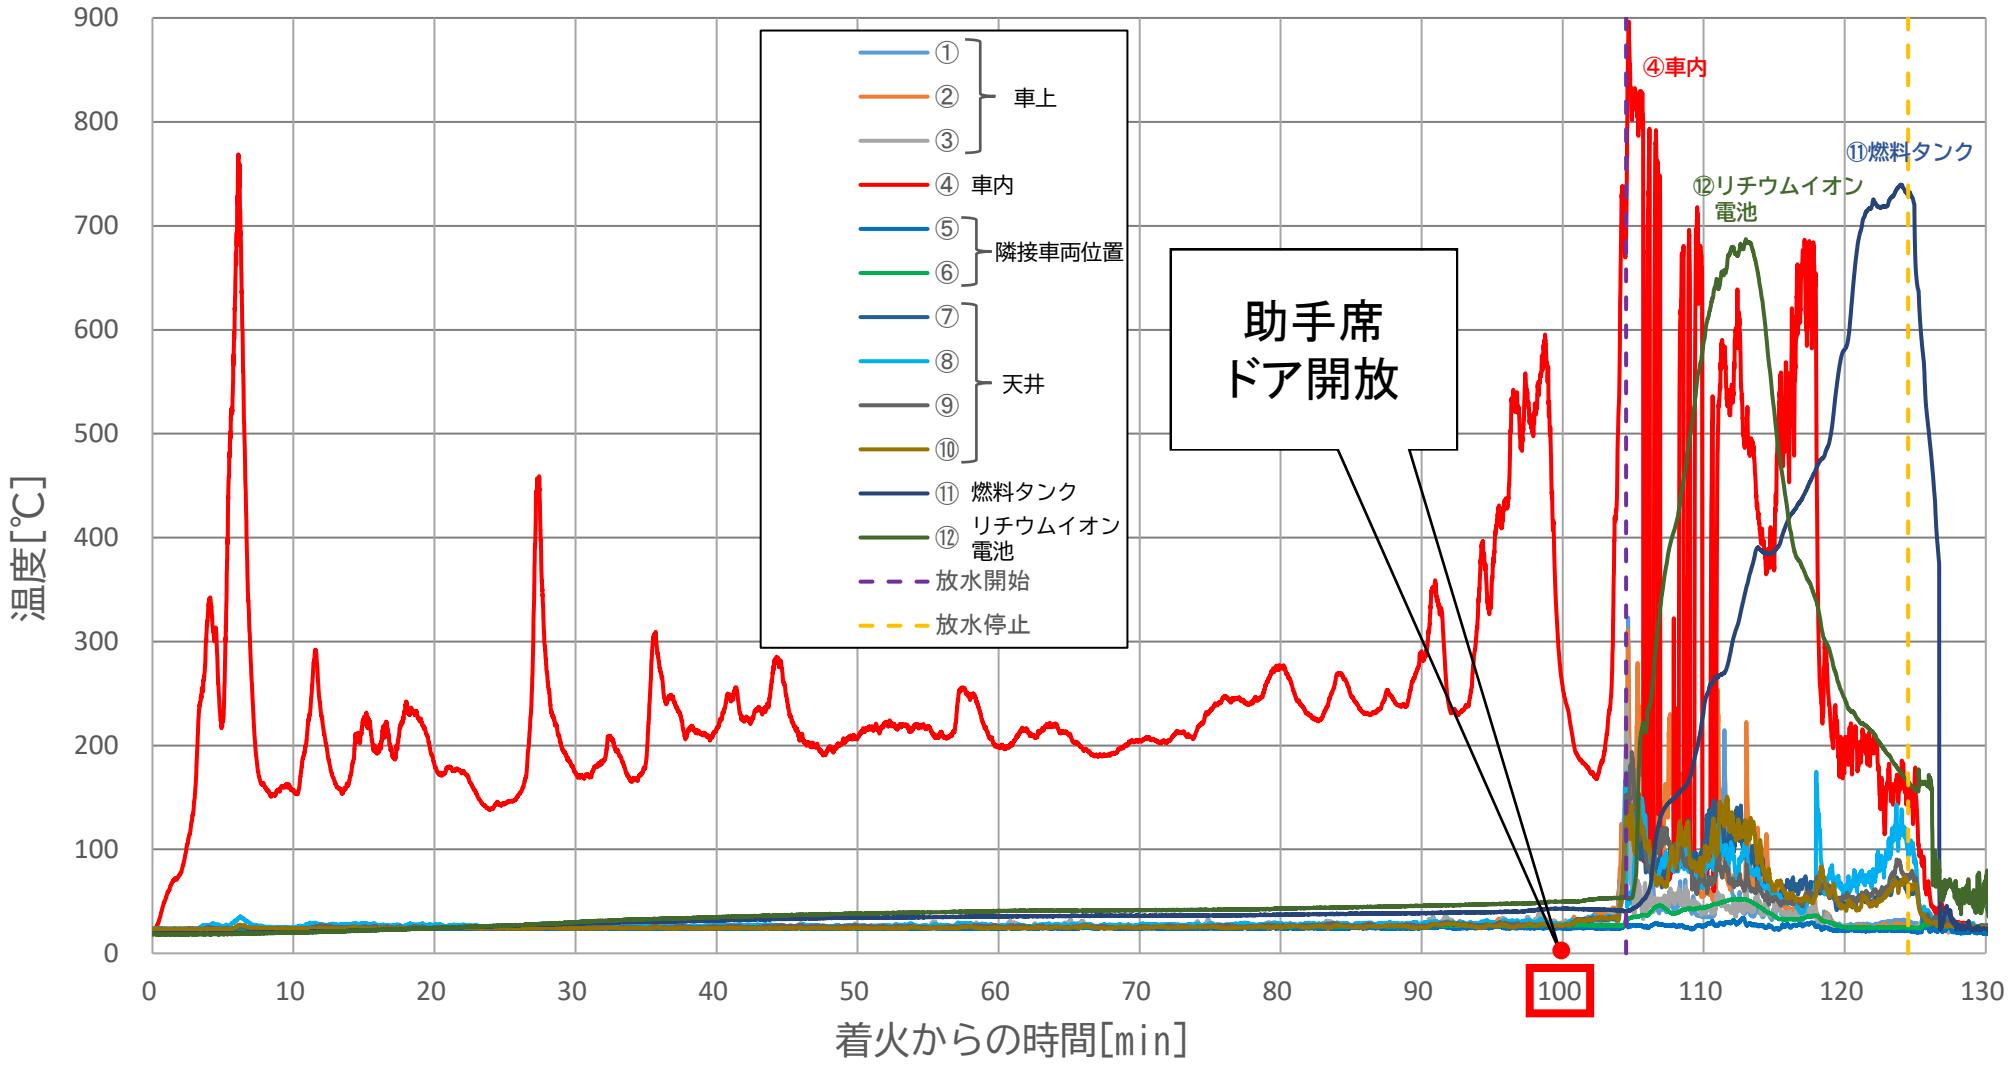
## 温度の時間変化

- 今回の実験では、着火から1時間以上経過しても火災進展がなかったため、着火から100分を経過した時点で助手席の扉を約20cm開放したところ、急激に火災進展し、スプリンクラーヘッドが作動し、放水開始に至った。
  - SPを用いた実験においても、放水開始後は、車室内の温度上昇を抑制しているものの、燃焼は継続しており、車室内からリチウムイオン電池及び燃料タンクへ、順に燃焼拡大し焼損した。

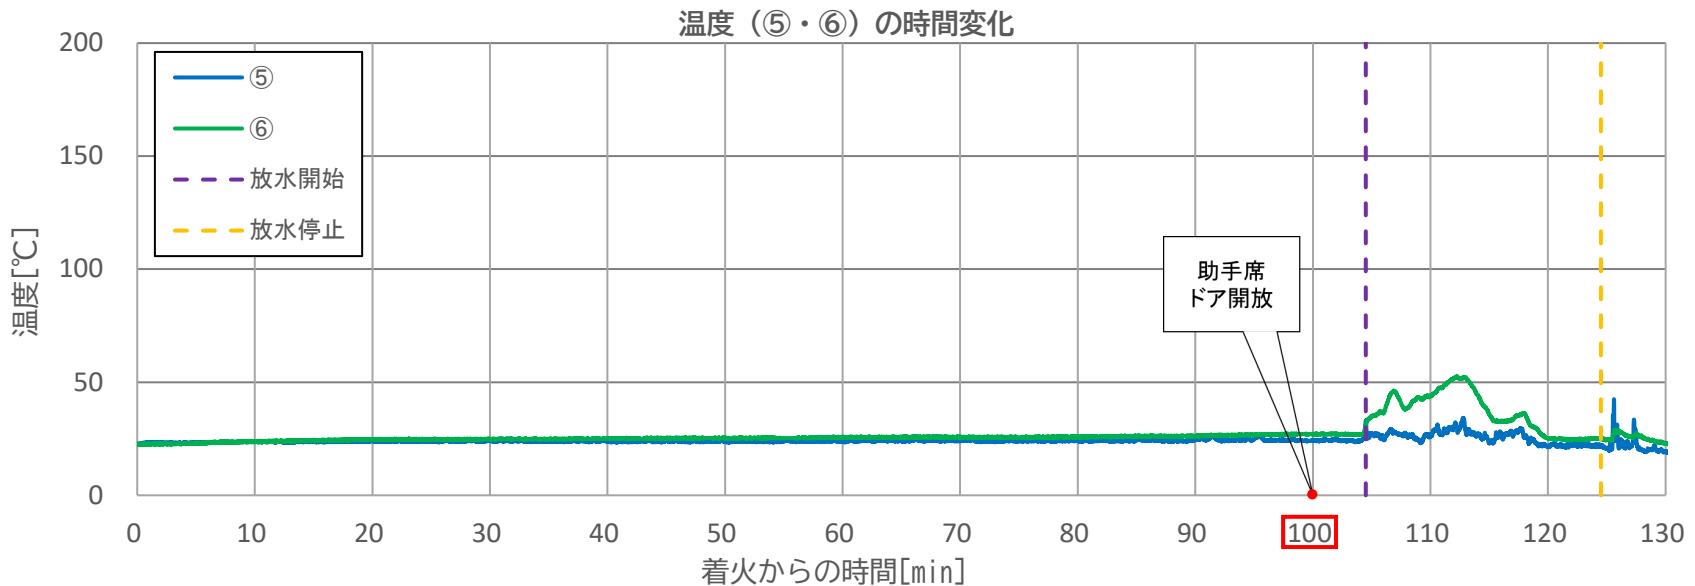
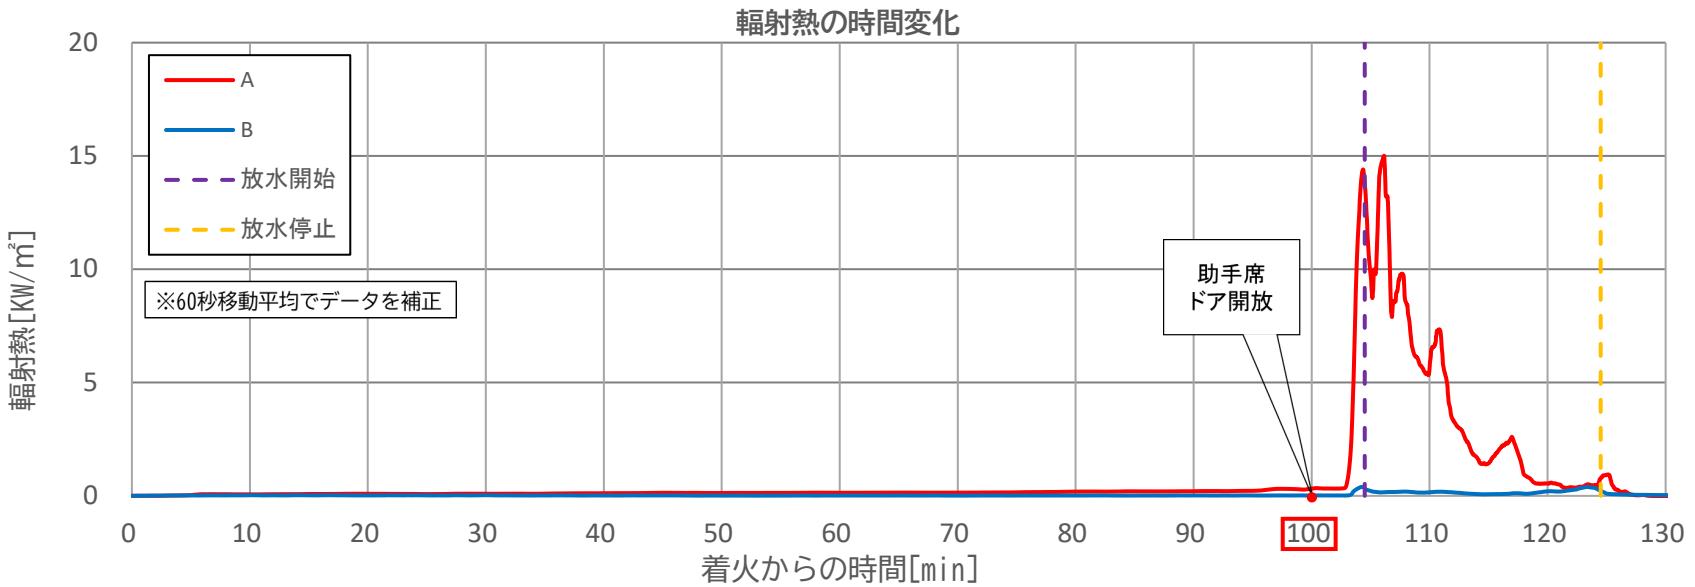
# SP実験結果【隣接車両温度】

- 火災進展しても、放水開始後は、温度及び輻射熱ともに低い状態を維持できており、隣接車両への延焼抑制性能が確認できた。なお、NFと比較すると温度及び輻射熱ともに高くなっている。

※木片が引火するあるいはプラスチックチューブが溶ける最小エネルギー:12.5kW/m<sup>2</sup> (石油コンビナート防災アセスメント指針(消防庁))

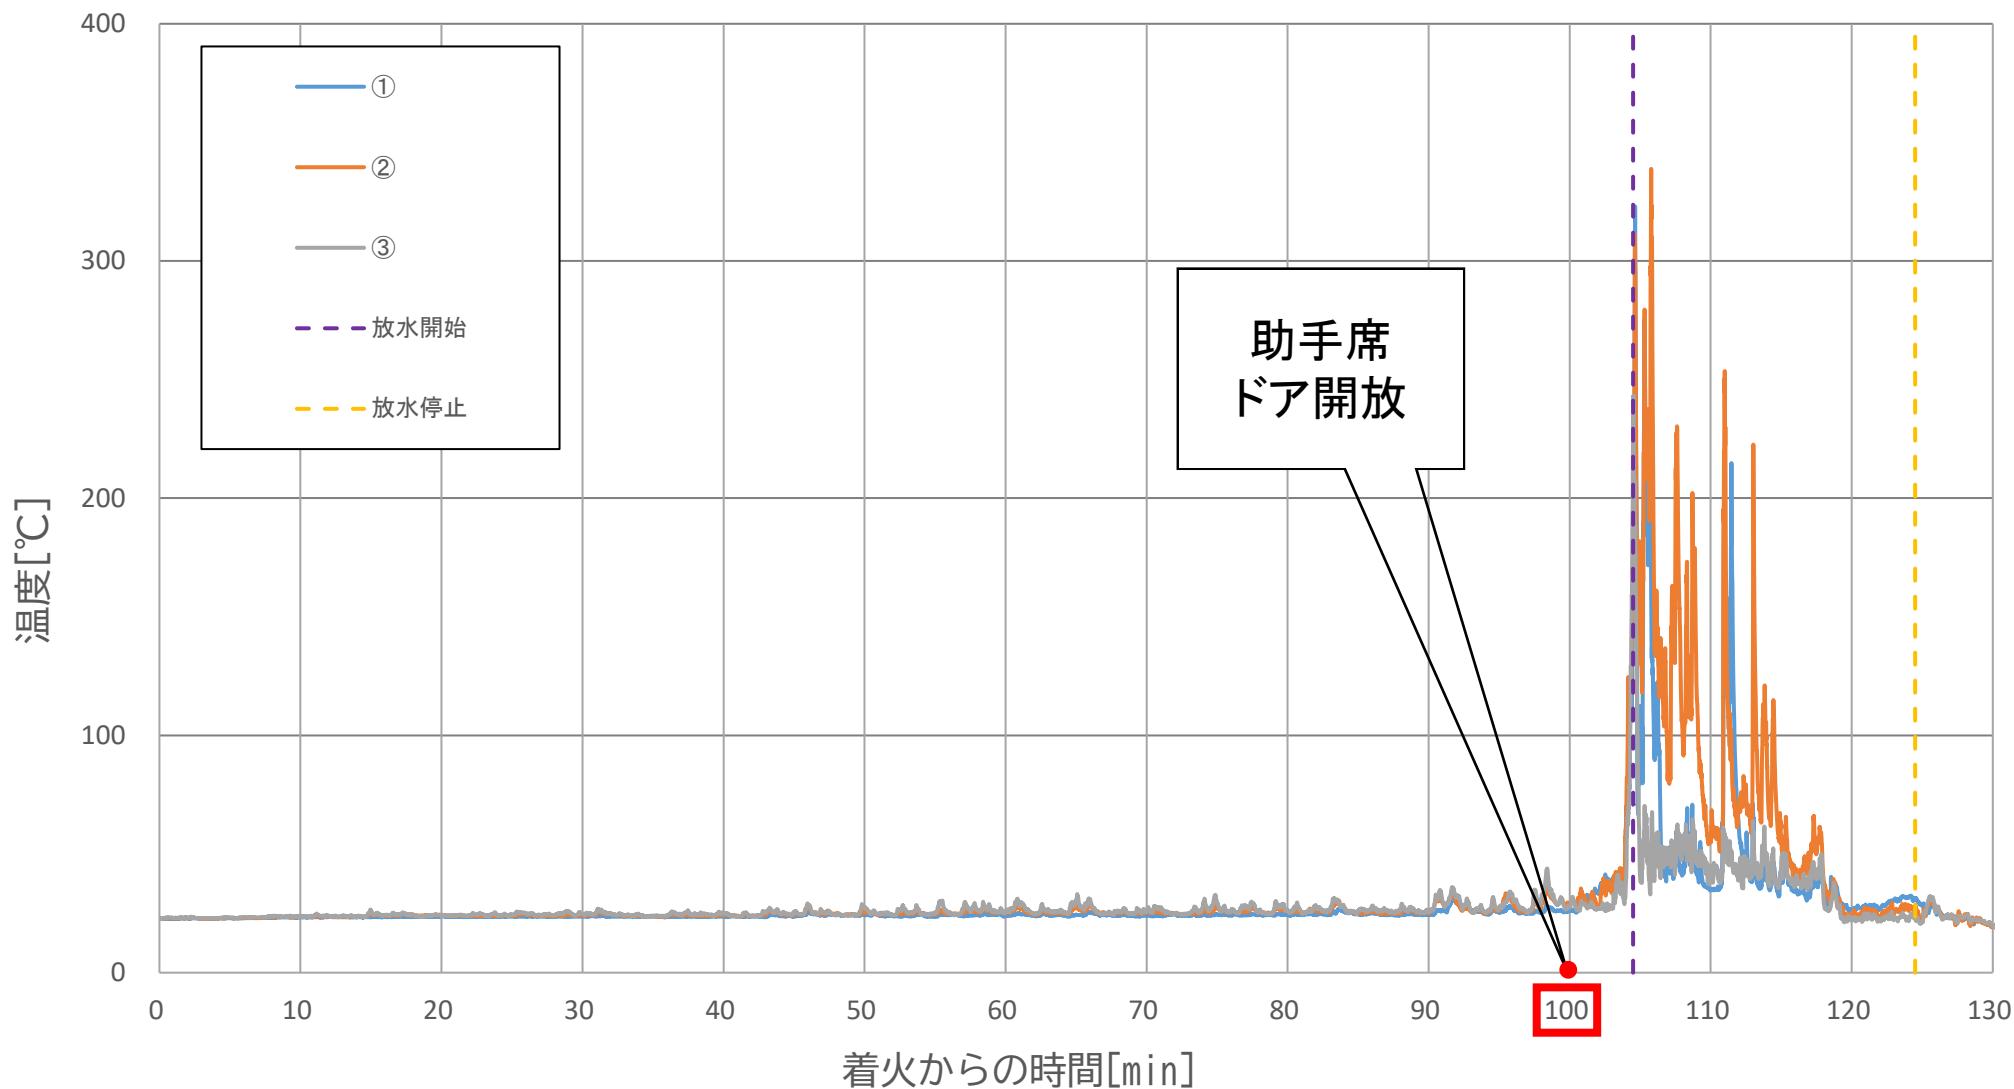
## 温度 (①~③) の時間変化

- 放水開始後は、温度上昇を抑制しているものの、車両からの放出熱を受けてNFと比較すると温度が高くなっている。

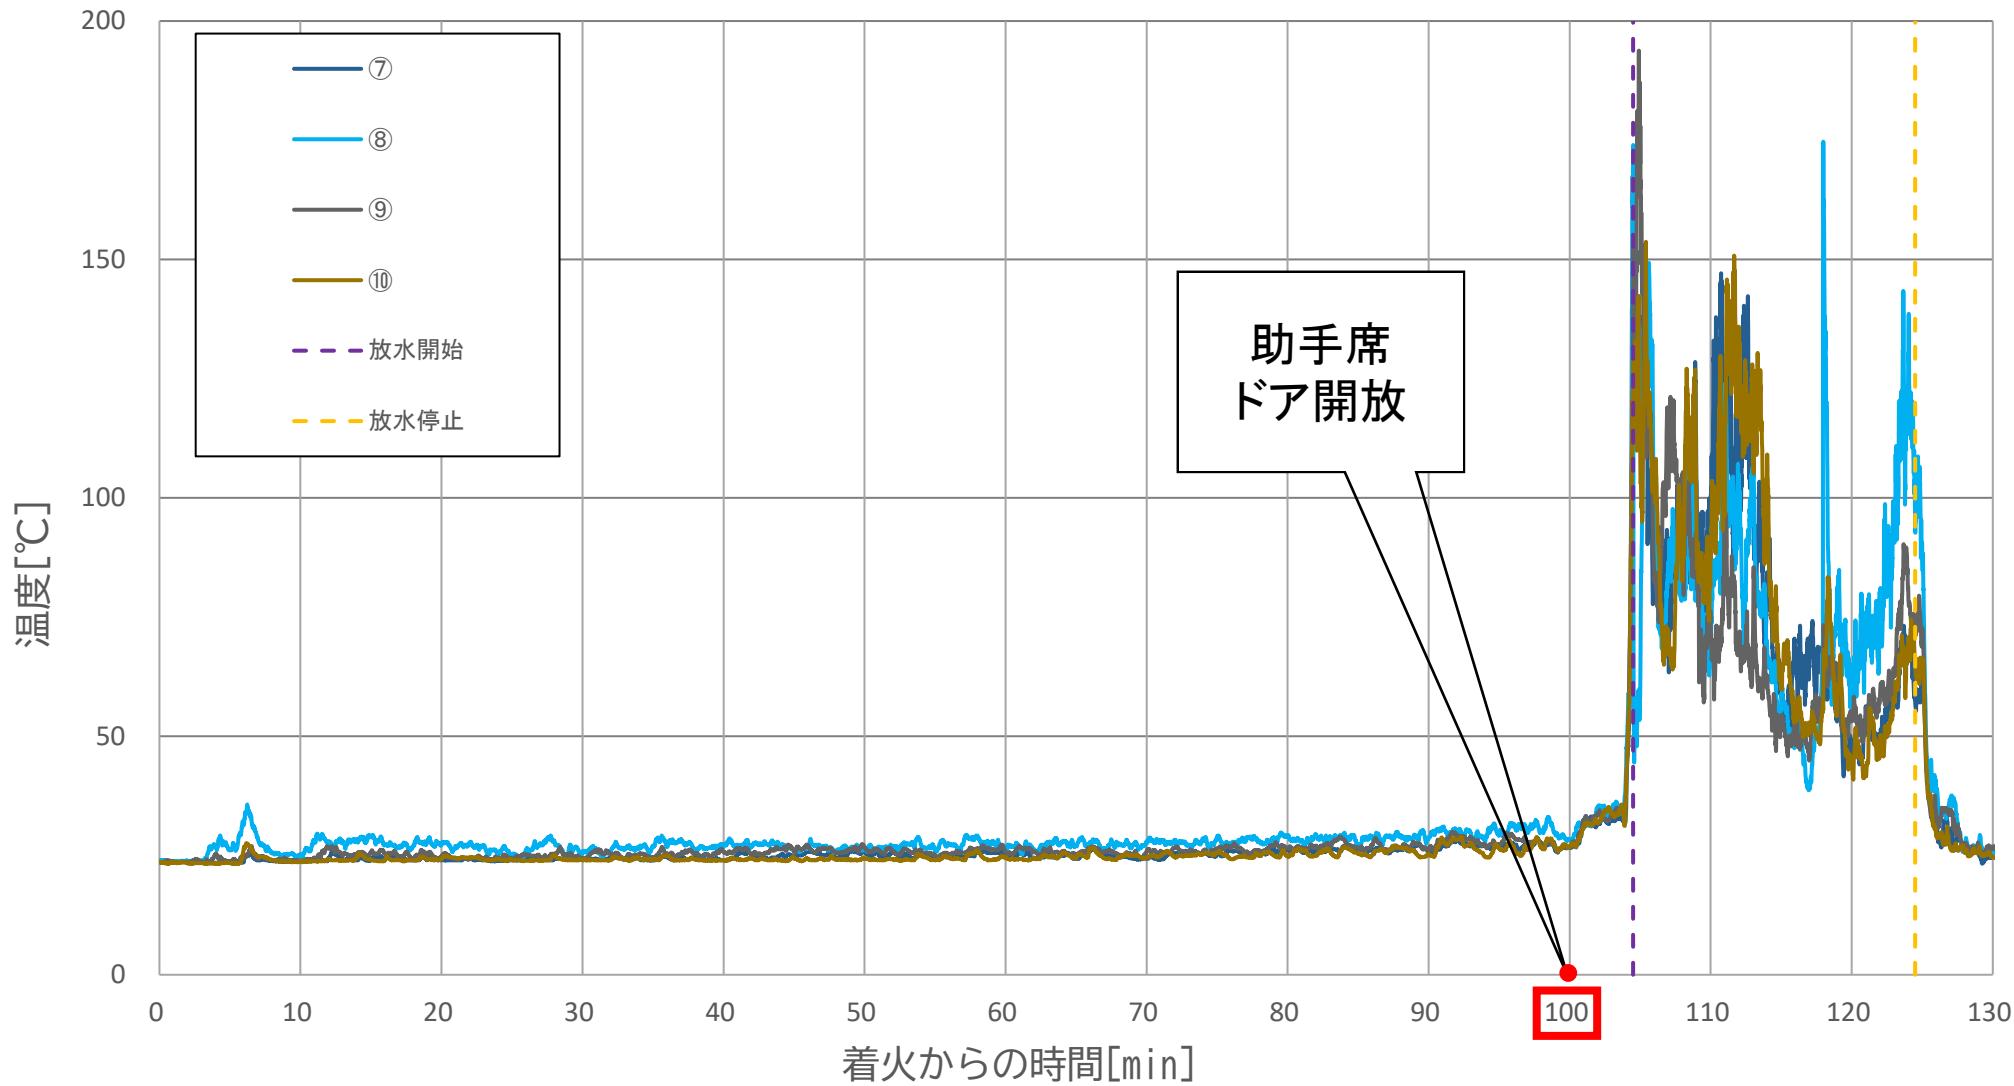
## 温度（⑦～⑩）の時間変化

- 放水開始後は、温度上昇を抑制しているものの、NFと比較すると実験室内空間の温度が高くなっている。
- 天井部分の温度が100°C程度になっており、他にスプリンクラーヘッドがあれば作動していると推測できる。  
(作動温度が72°Cの場合)
