## 実車を用いた消火実験について

令和7年12月4日  
消防庁予防課

# 水系消火設備の実験条件について

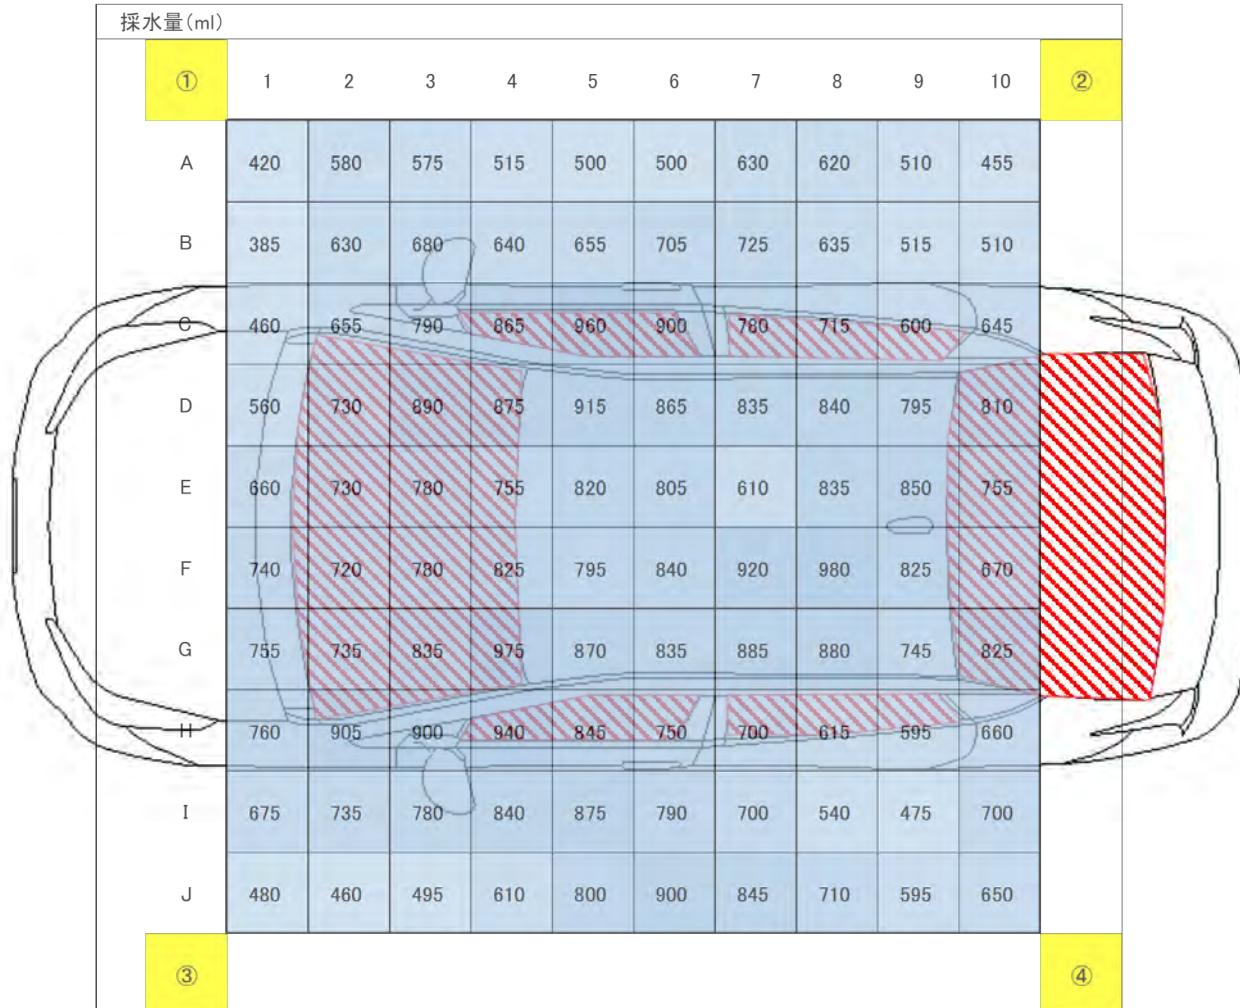
【平面図】

①～④のヘッドすべて作動し、4つのヘッドから放水

1マス： $\sqrt{1000\text{cm}}$ 角で面積は $0.1\text{m}^2$

■ : 実験でのガラス割れ部分

項目	計測結果
ヘッド取付高さ/間隔	4.0m/3.25m
作動ヘッド	①・②・③・④
計測時間	1 min
放水圧力	0.1MPa
放水量	80L/min
総採水量	72,230ml
平均散水密度	7.2l/m <sup>2</sup>

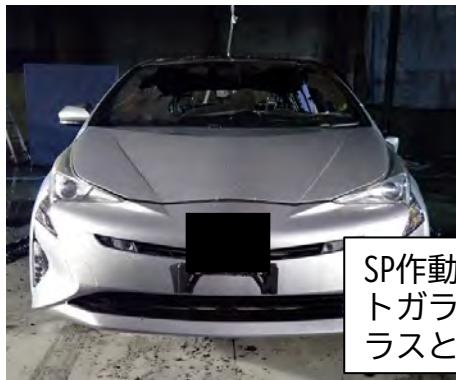
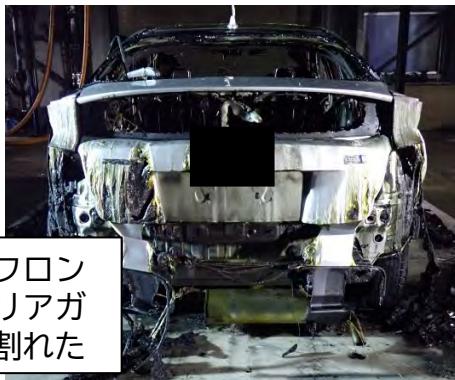
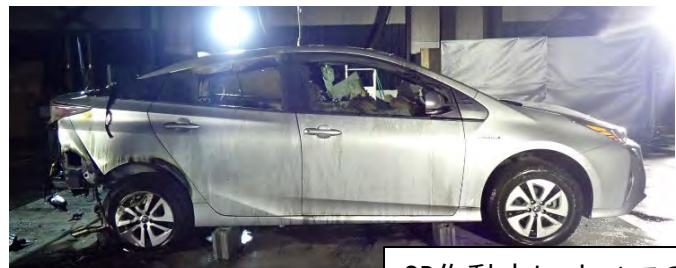
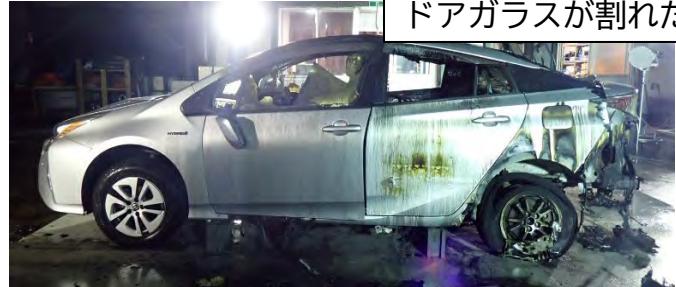
## 【実験後の車両状況】

SP作動中にフロントガラス・リアガラスともに割れた

SP作動中にすべてのドアガラスが割れた

- 消火設備作動中は、フロント、リアガラスをはじめすべてのガラスが割れ脱落している状態であった。
- 外周部の焼損は小さいが（NFよりはリア部分の燃焼大）、車室内からトランク部分にかけての燃焼が強く、燃料タンク（燃料は空の状態で実施）とリチウムイオン電池まで延焼している状態であった。

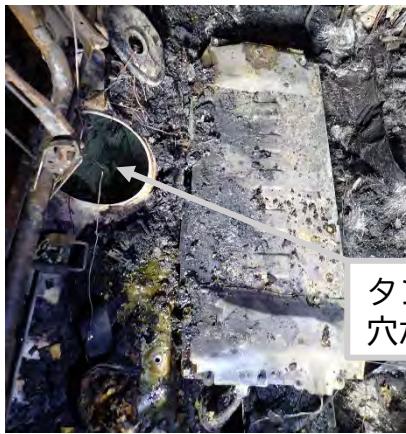
## 【燃料タンクの燃焼状況】

タンクが溶け穴が開いている

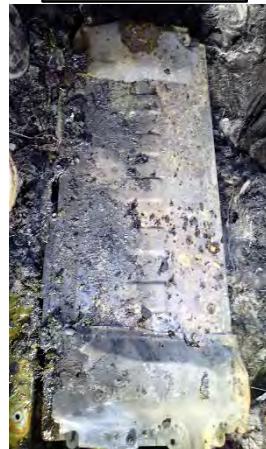
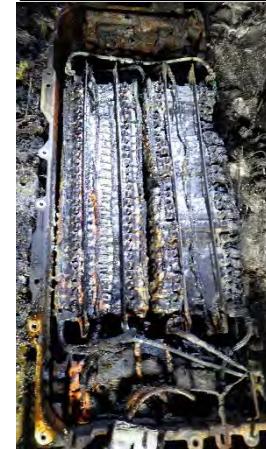
## 【リチウムイオン電池の燃焼状況】

カバー外観

内部の燃焼状況
