災害の概要等

【事故の概要】

河川氾濫に伴い、焼き入れ油を貯蔵しているピット内に水が流入し、焼き入れ油が流出したものの。

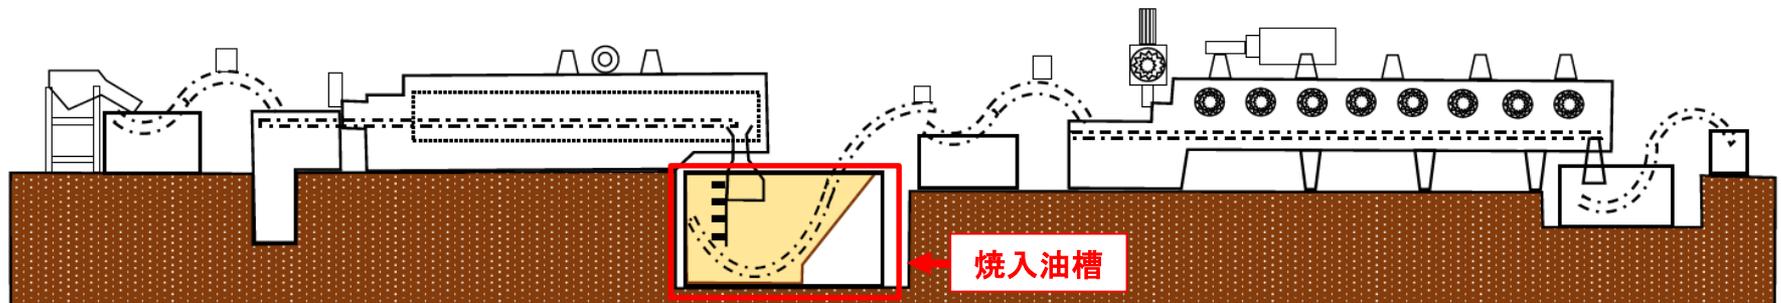
危険物の流出した焼き入れ装置のイメージ

下図が当該施設に設置されている焼き入れ装置の概要である。金属製品はベルトコンベヤで、半地下ピット内の焼き入れ油内に運ばれる。ピット内には焼き入れ油が満たされた状態で管理されている。

金属製品の流れ

当該施設は、焼き入れ工程を有する一般取扱所であり、焼き入れ装置が8基設置されている。
