平成27年9月関東・東北豪雨 危険物施設の被災記録

常総地方広域市町村圏事務組合消防本部

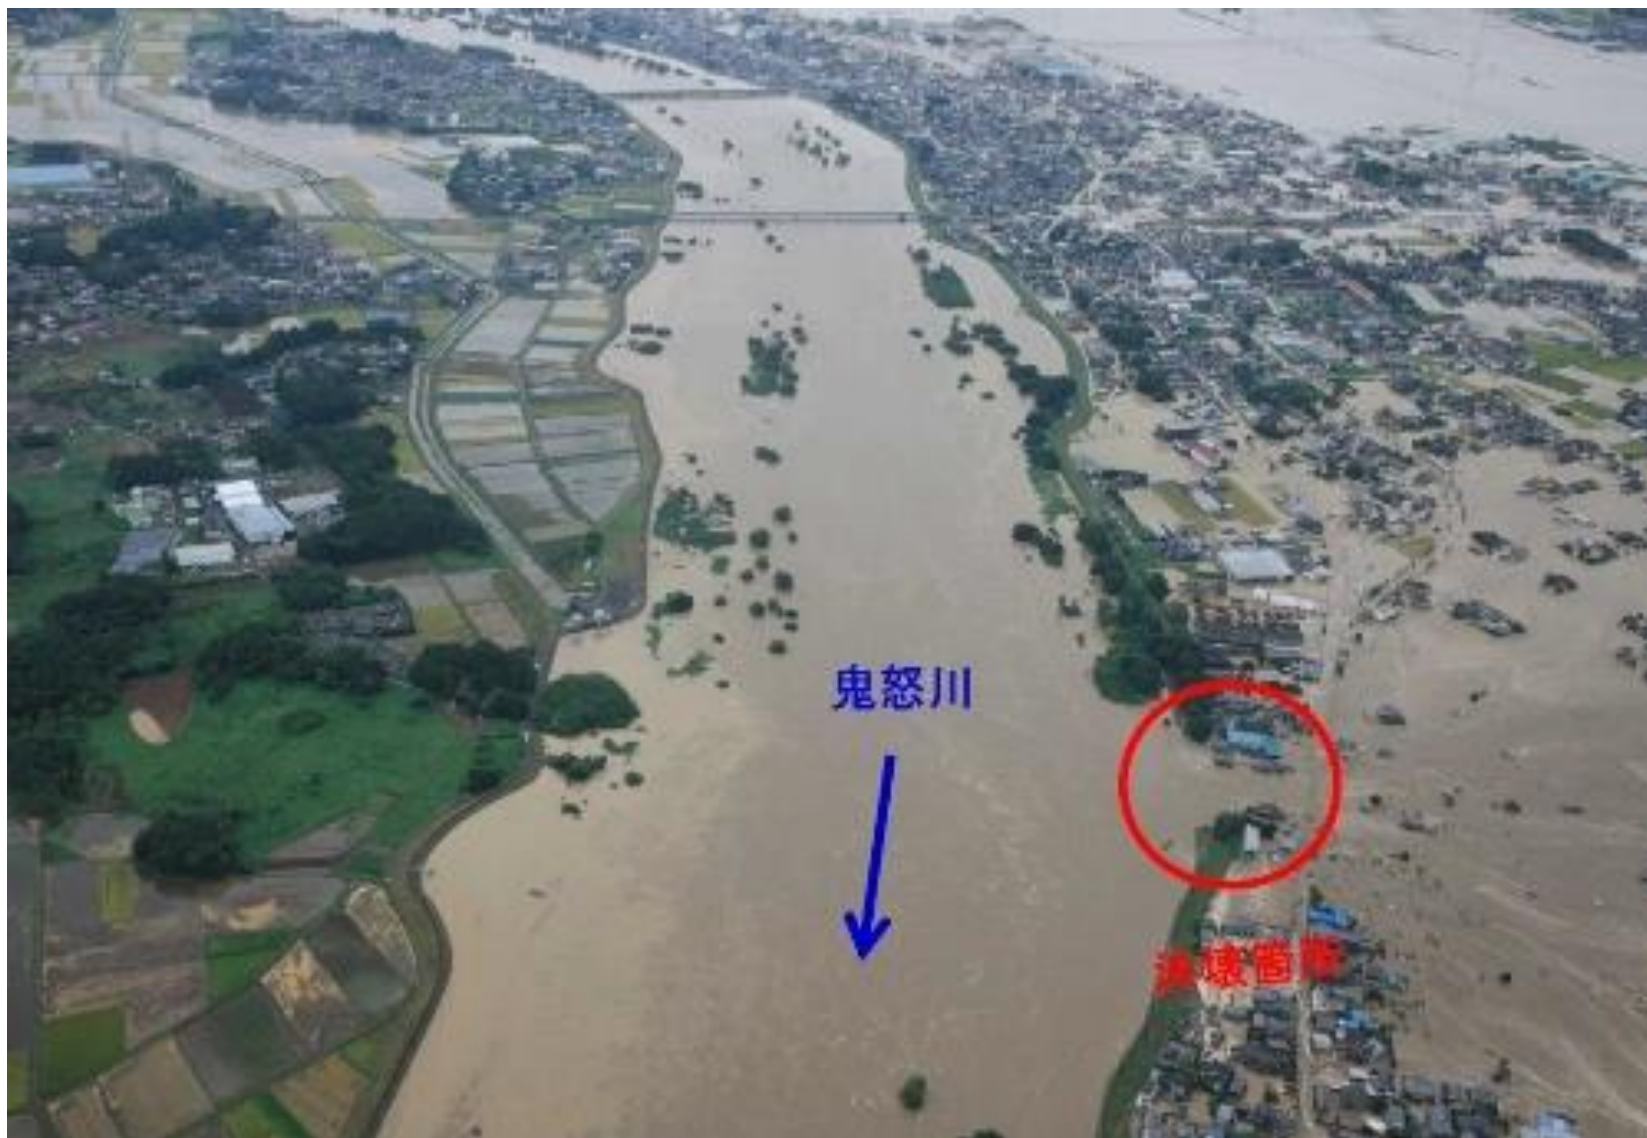
鬼怒川堤防決壊現場上空 (9月10日 17時頃)

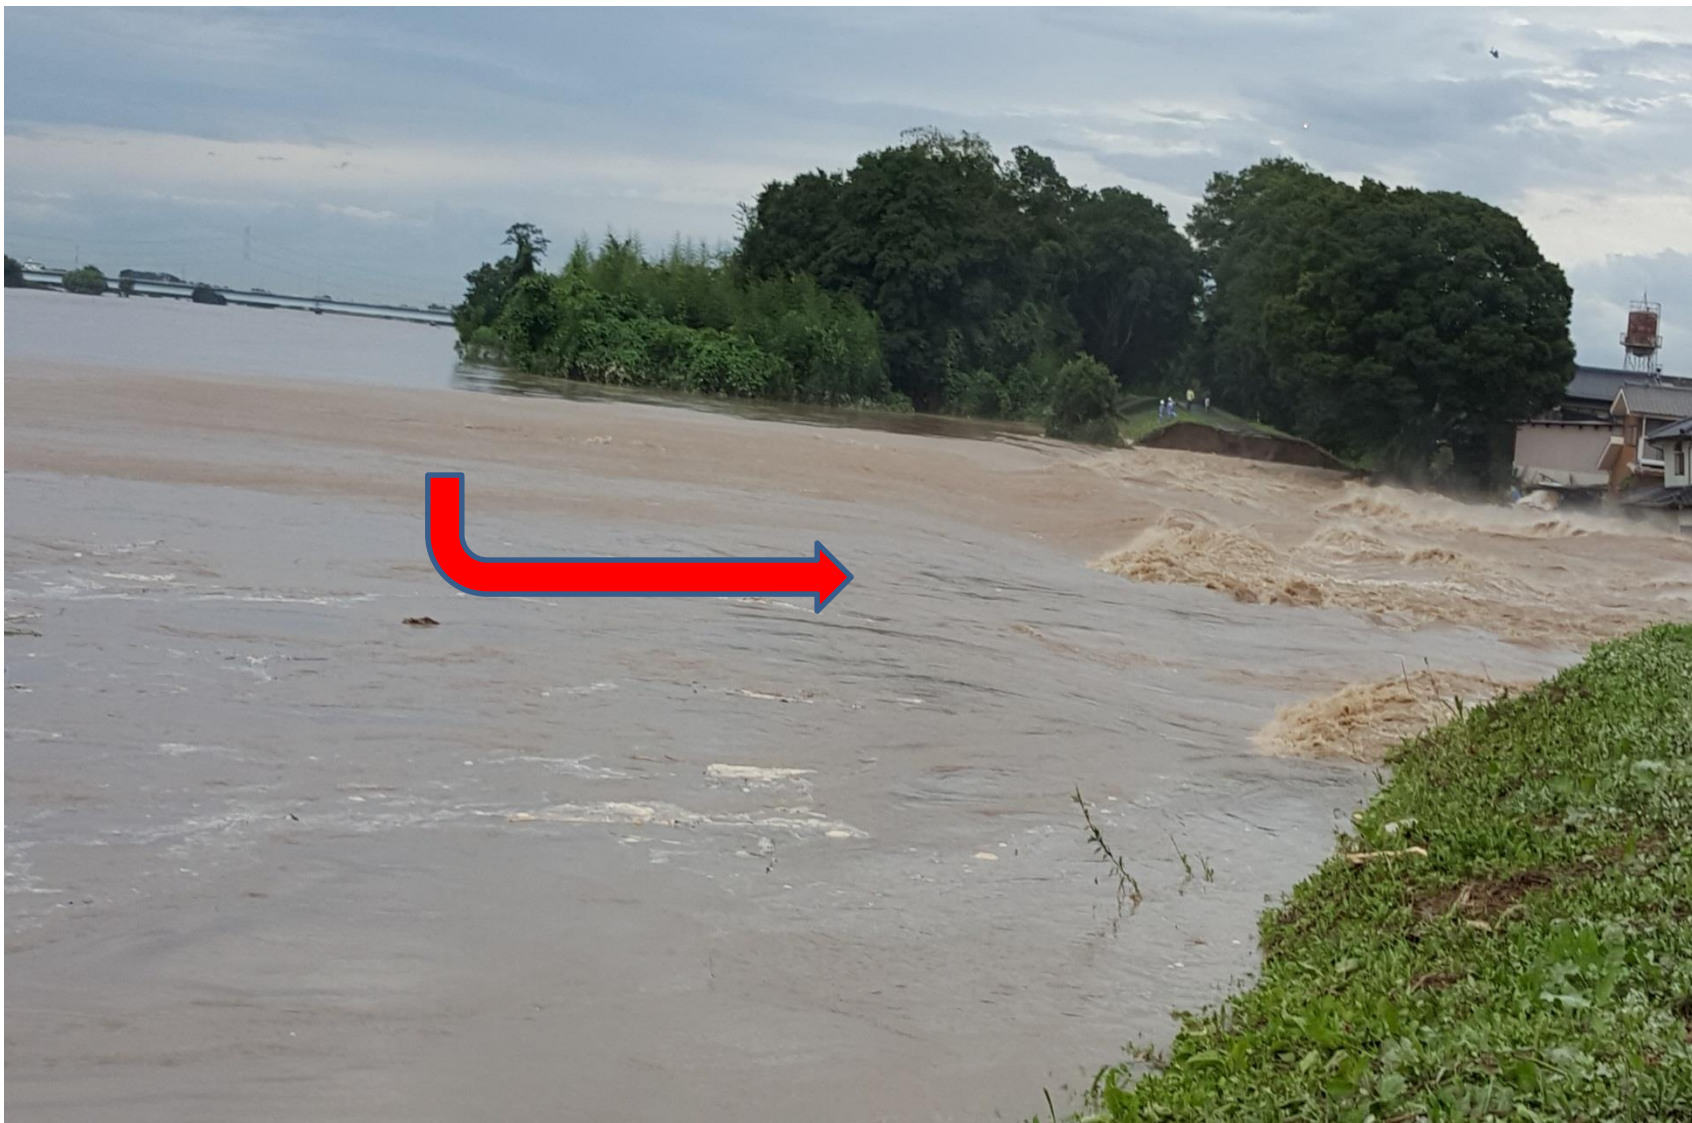
鬼怒川堤防決壊現場 (9月10日 16時35分)

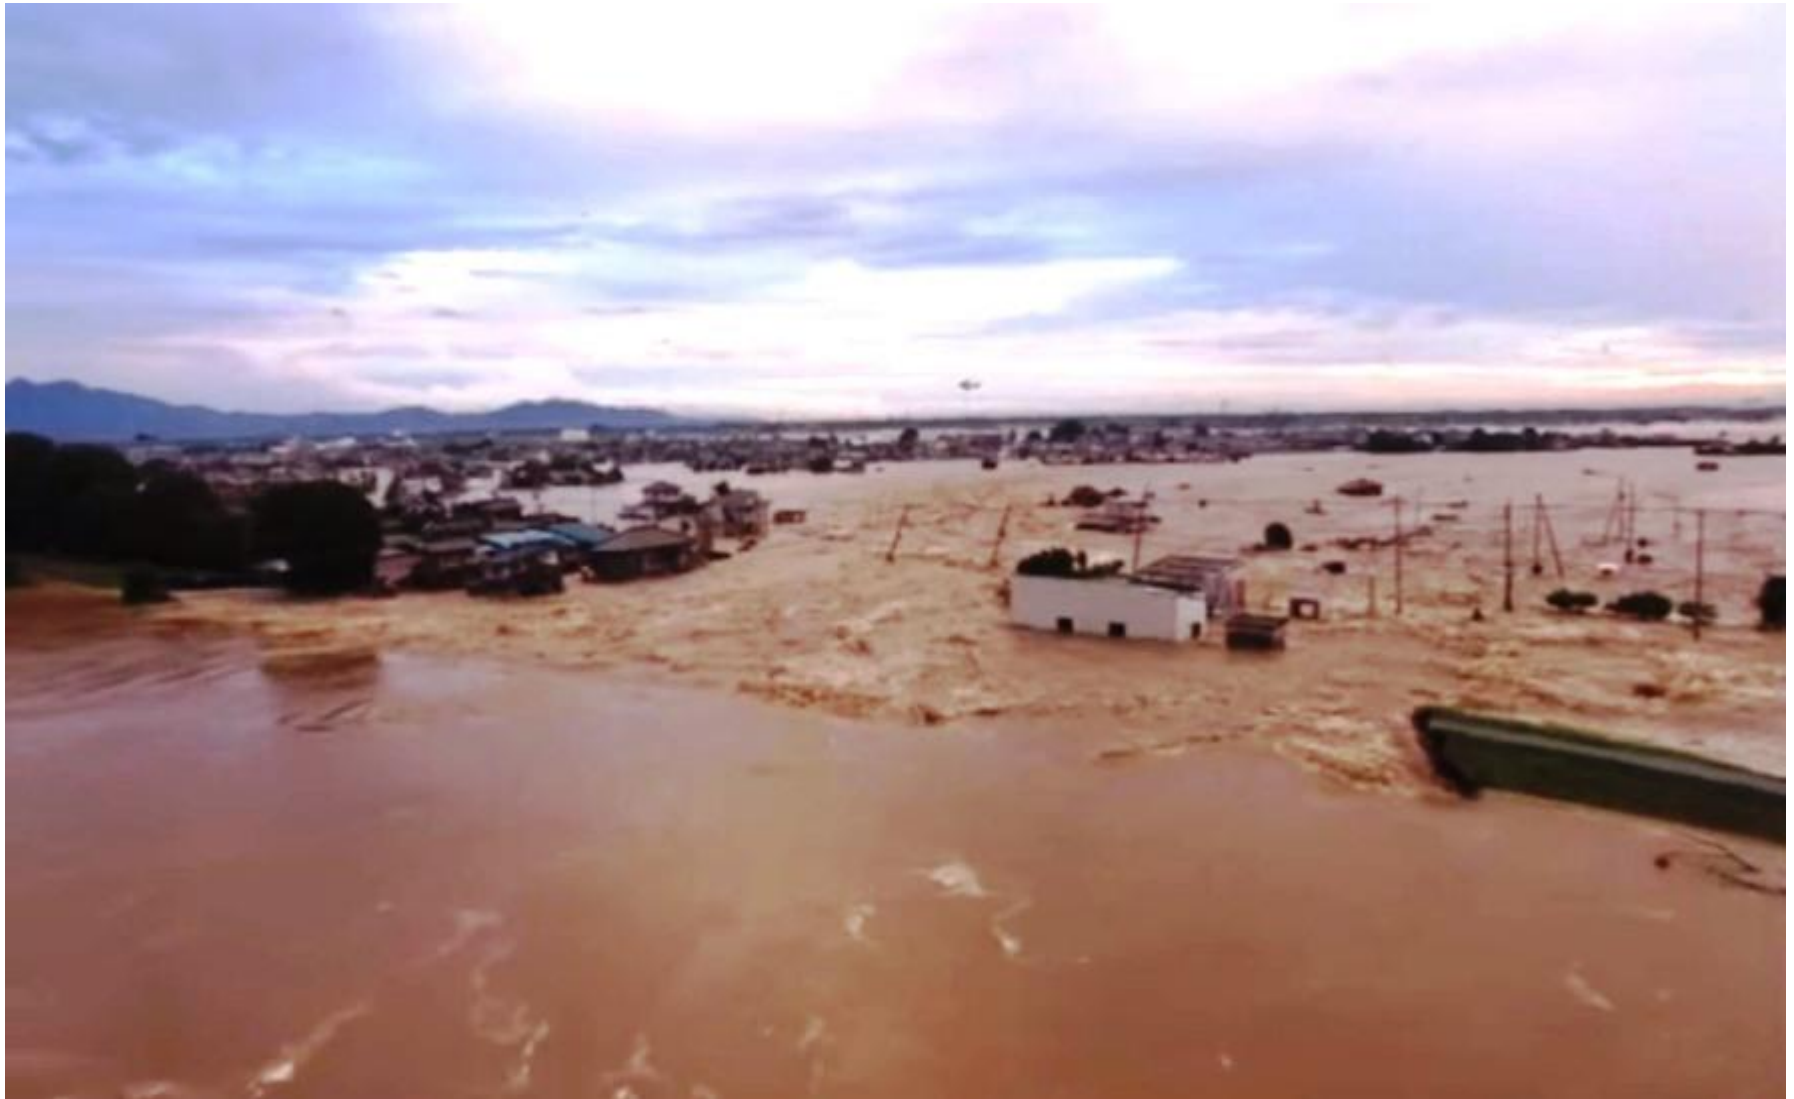
鬼怒川堤防決壊現場（9月10日 17時頃）

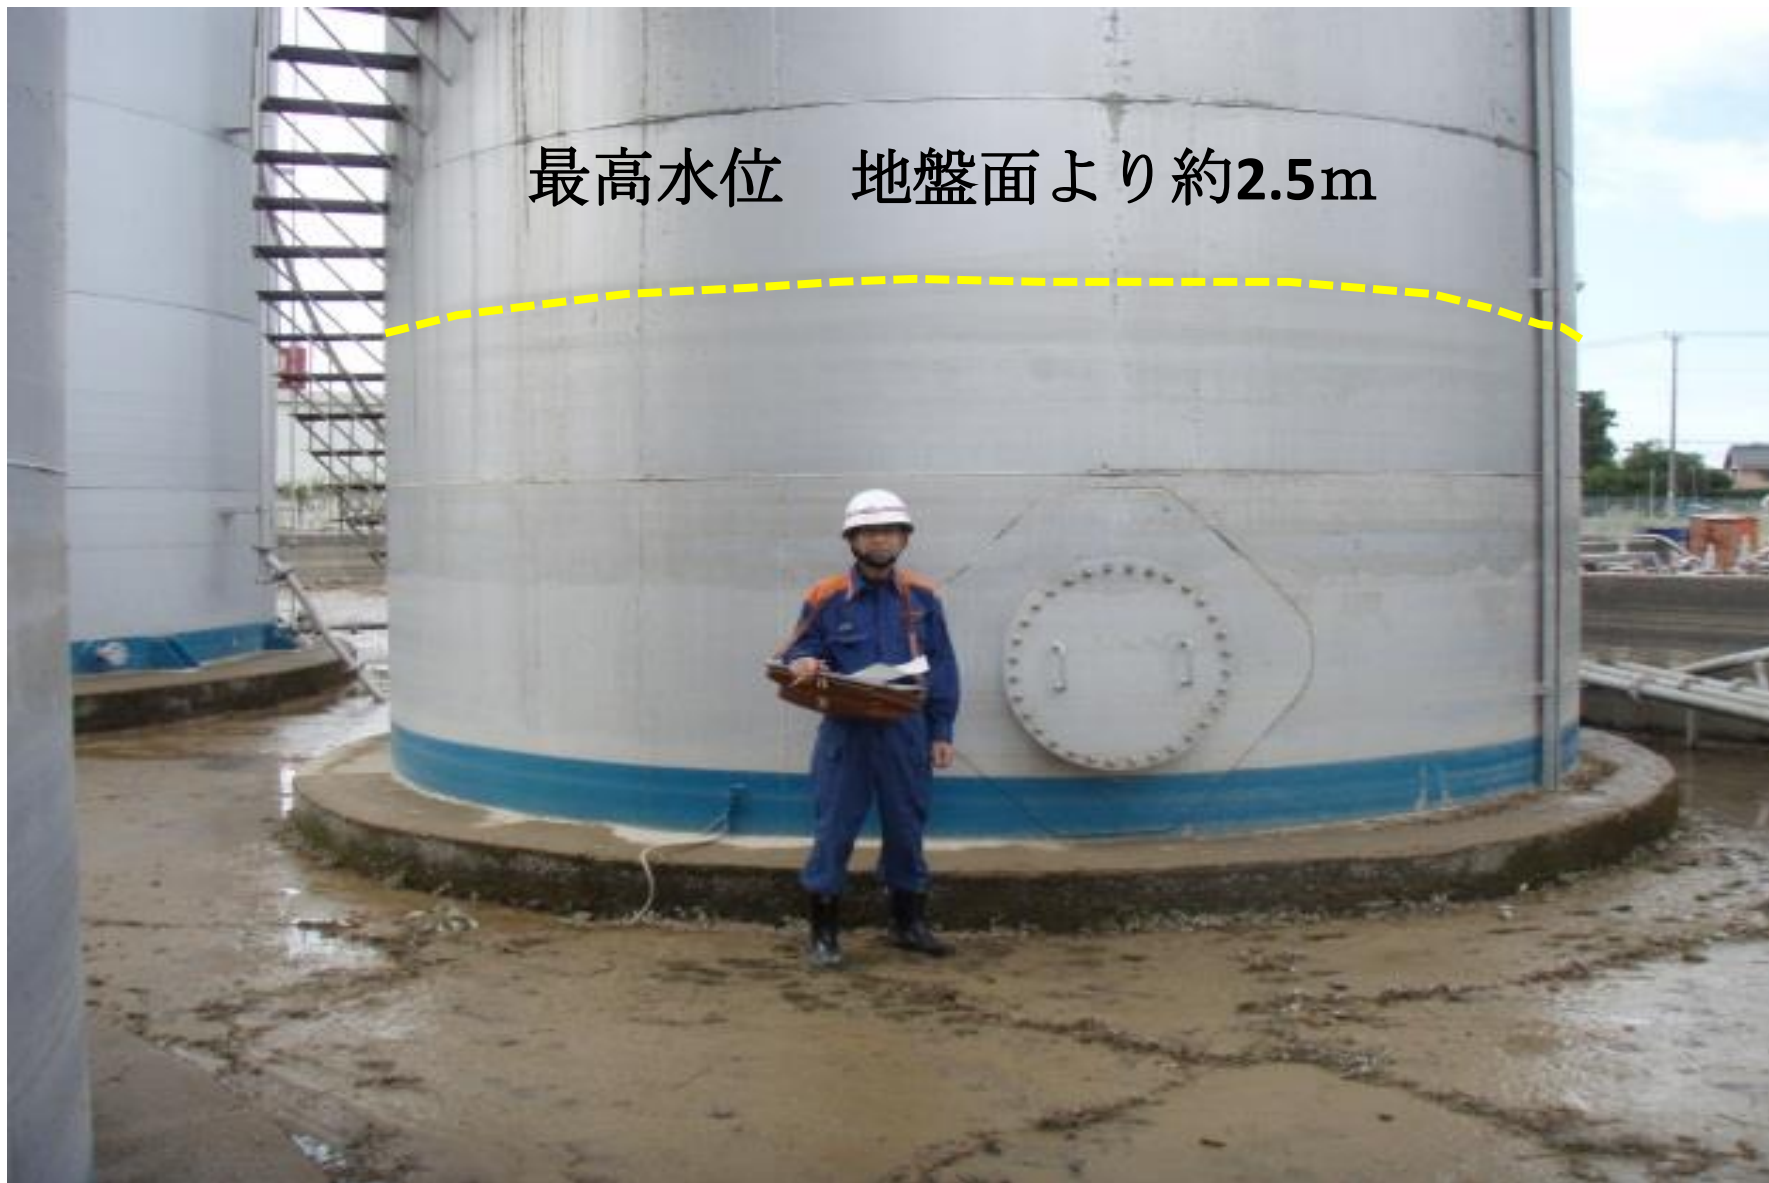
屋外タンクの最高水位跡 (9月14日 常総広域消防本部撮影)

最高水位 地盤面より約2.5m

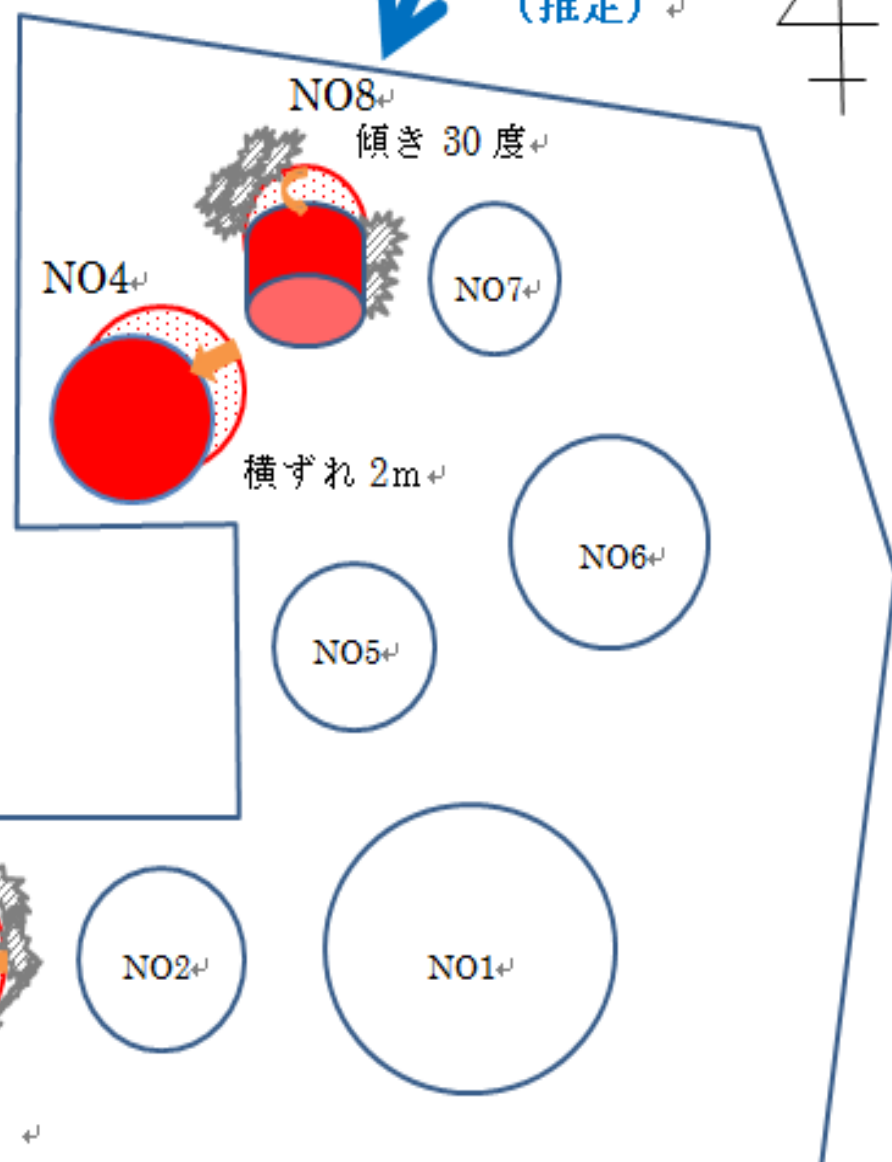
屋外タンク事故状況

水の流れ
(推定)

タンク NO	タンク容量 (KL)	貯蔵量 (KL)	アンカ固定 有無
8 (Rガソリン)	49	1	無
4 (Hガソリン)	100	14	無
3 (Hガソリン)	188	1	有

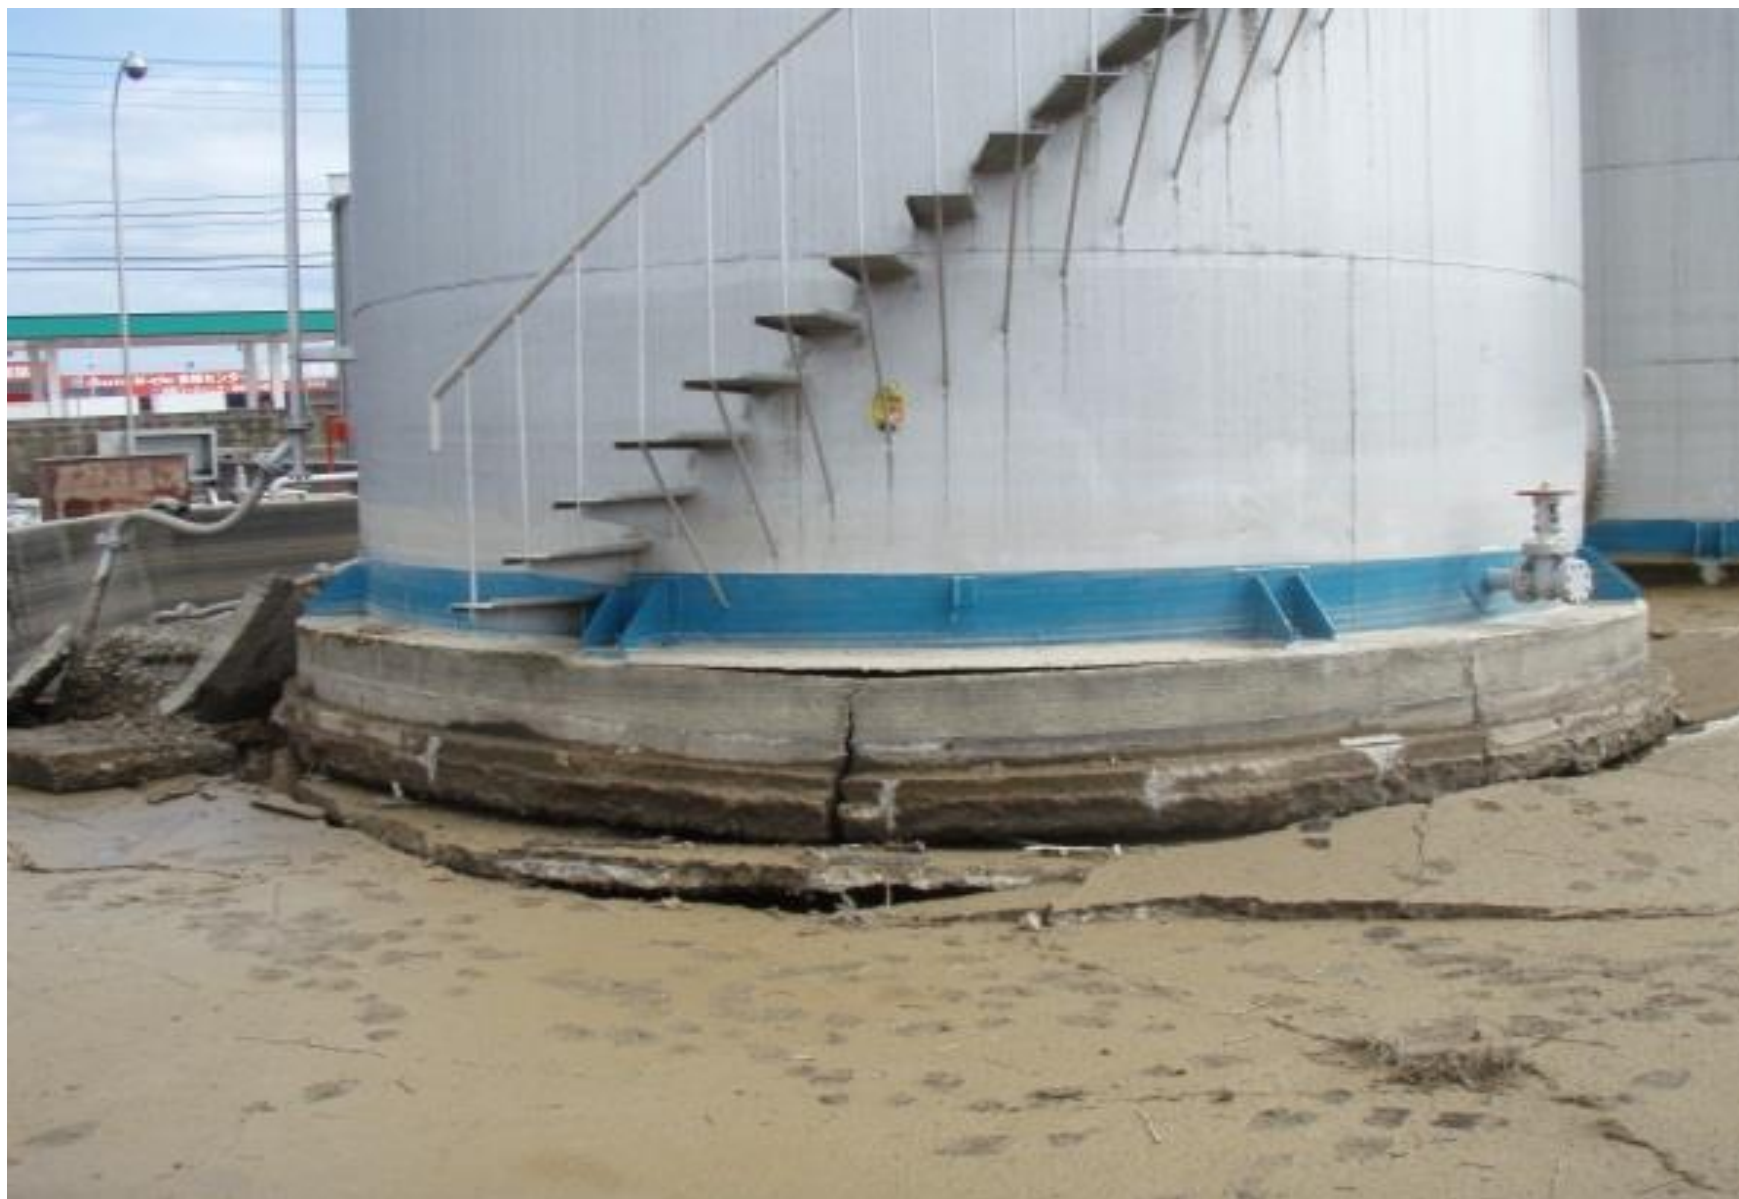
No3タンクの浮上状況（9月14日 常総広域消防本部撮影）

- 1 施設の点検（屋外タンク5基は異常なし）
- 2 屋外タンク3基の残油抜き取り、清掃、撤去
- 3 同タンク損傷配管の分離、撤去
- 4 昇降階段の設置（No2タンク）
- 5 防油堤損傷箇所への補修

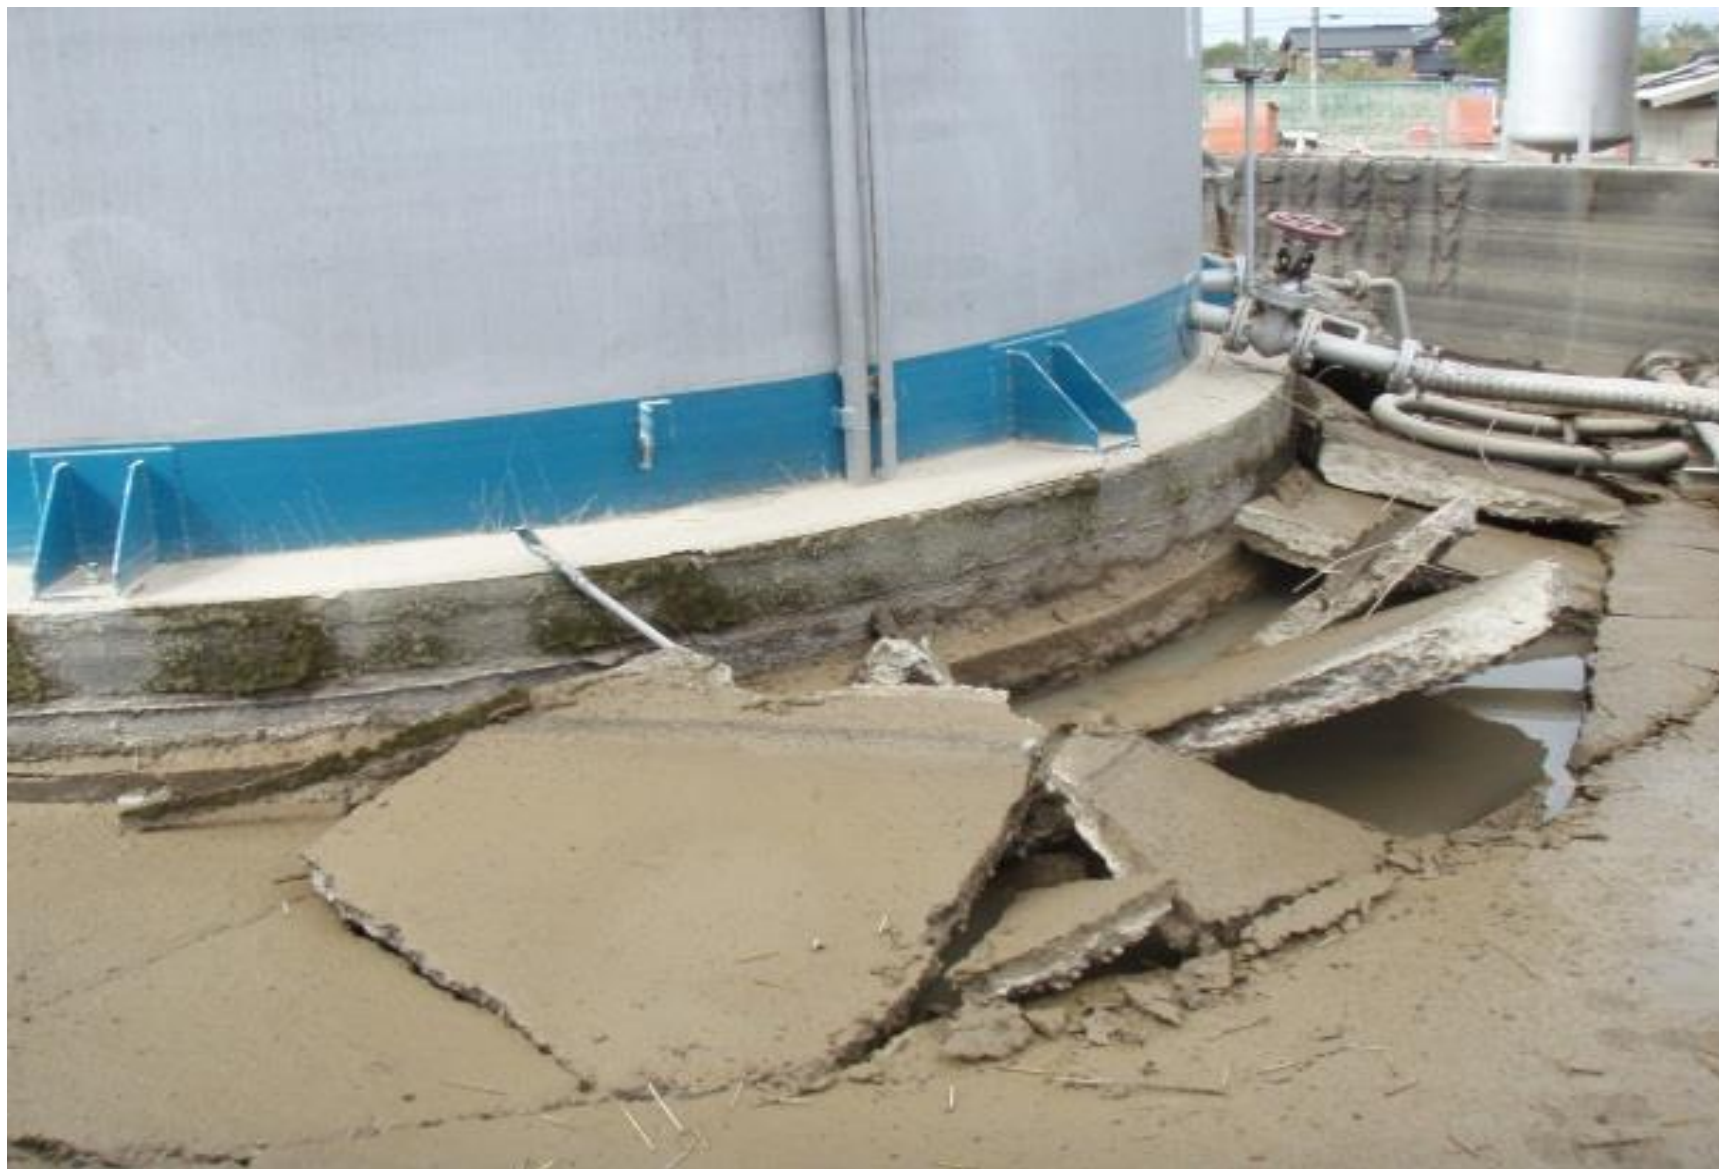
No3タンク東側の地盤面損壊状況 (9月14日 常総広域消防本部撮影)

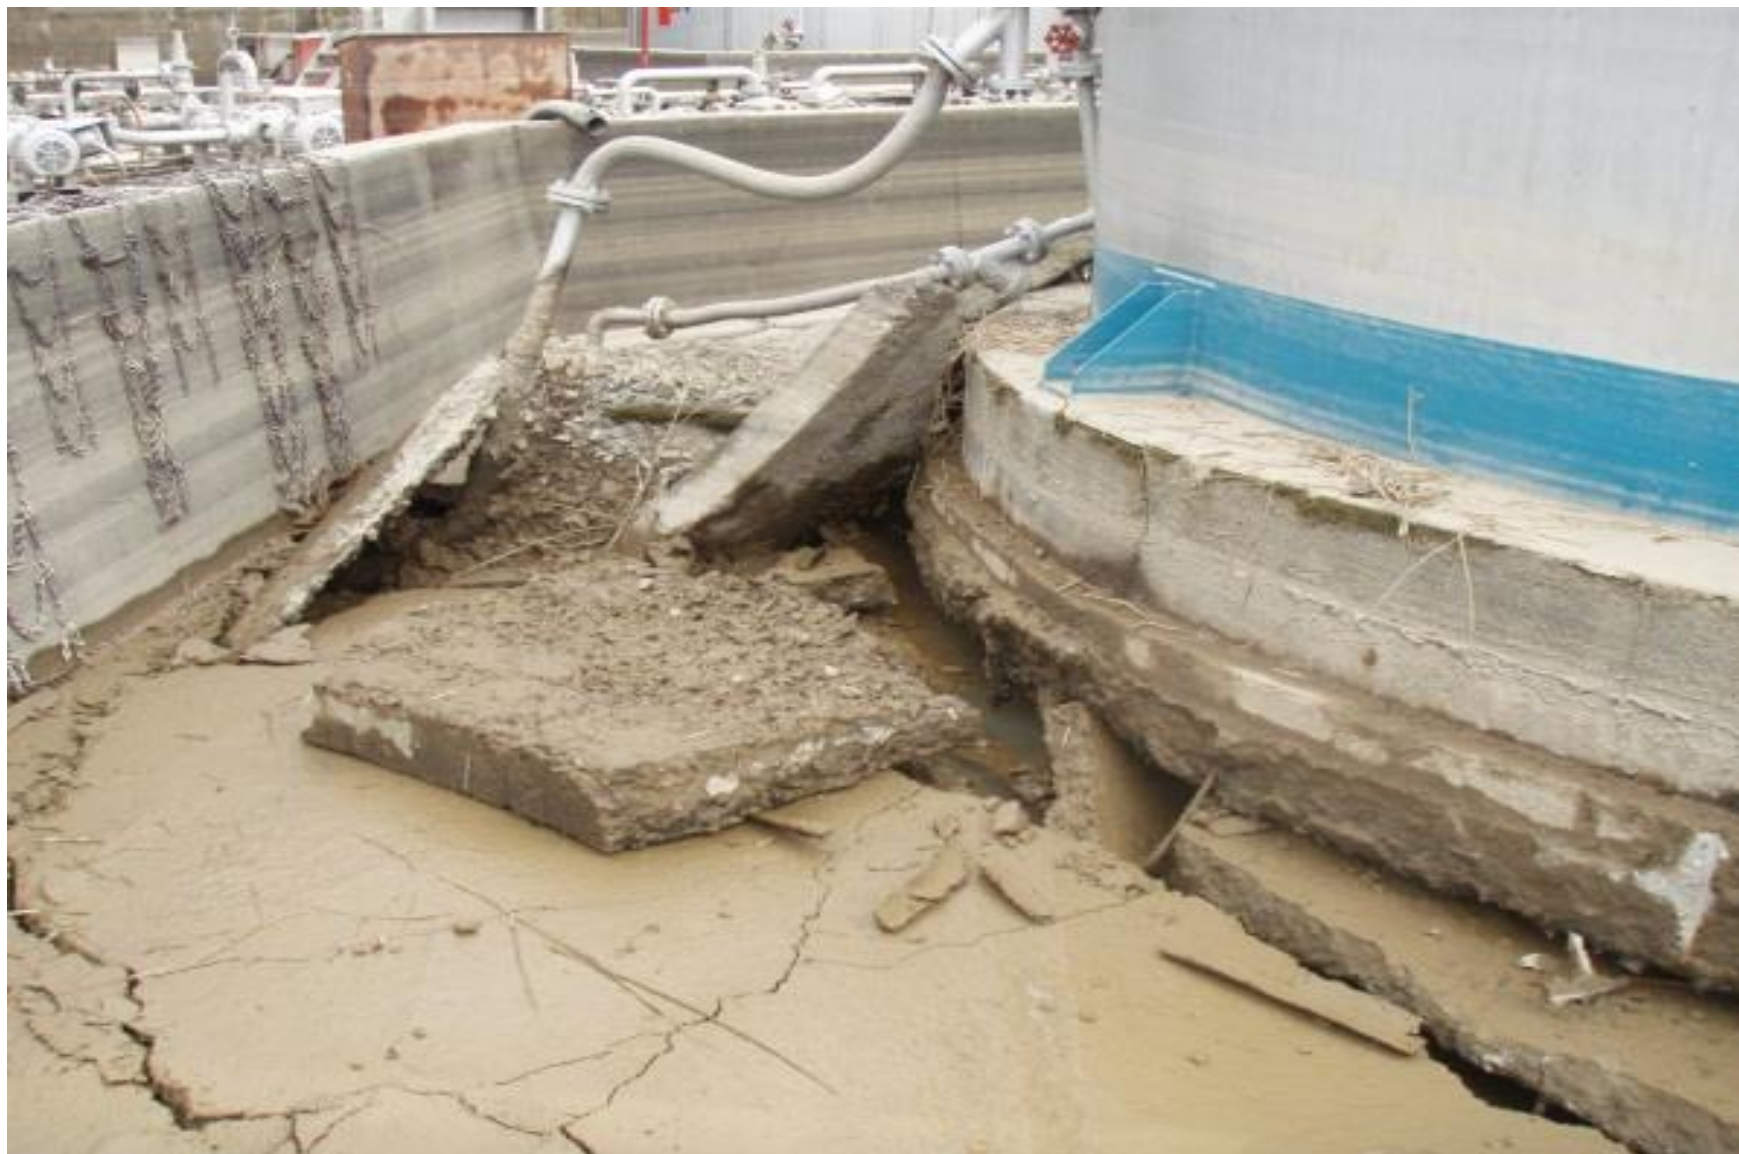
No3タンク西側の地盤面損壊状況 (9月14日 常総広域消防本部撮影)

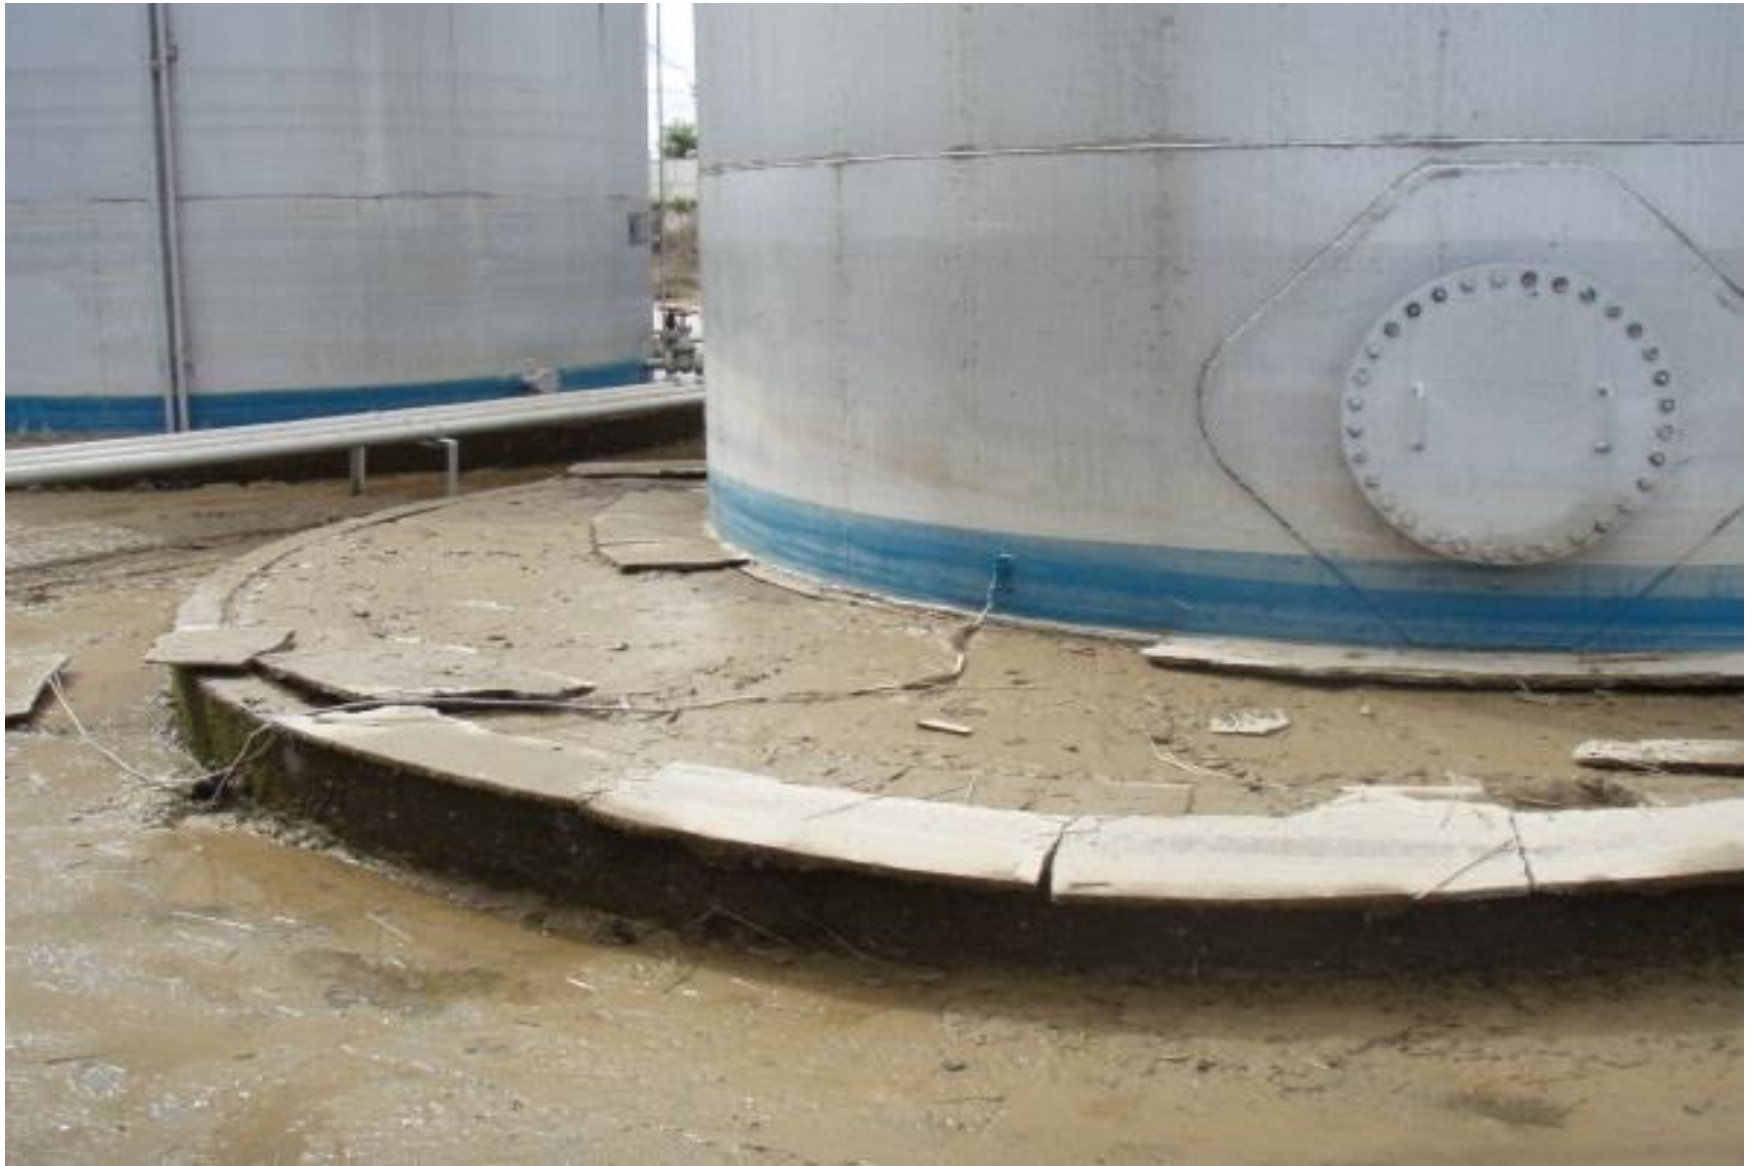
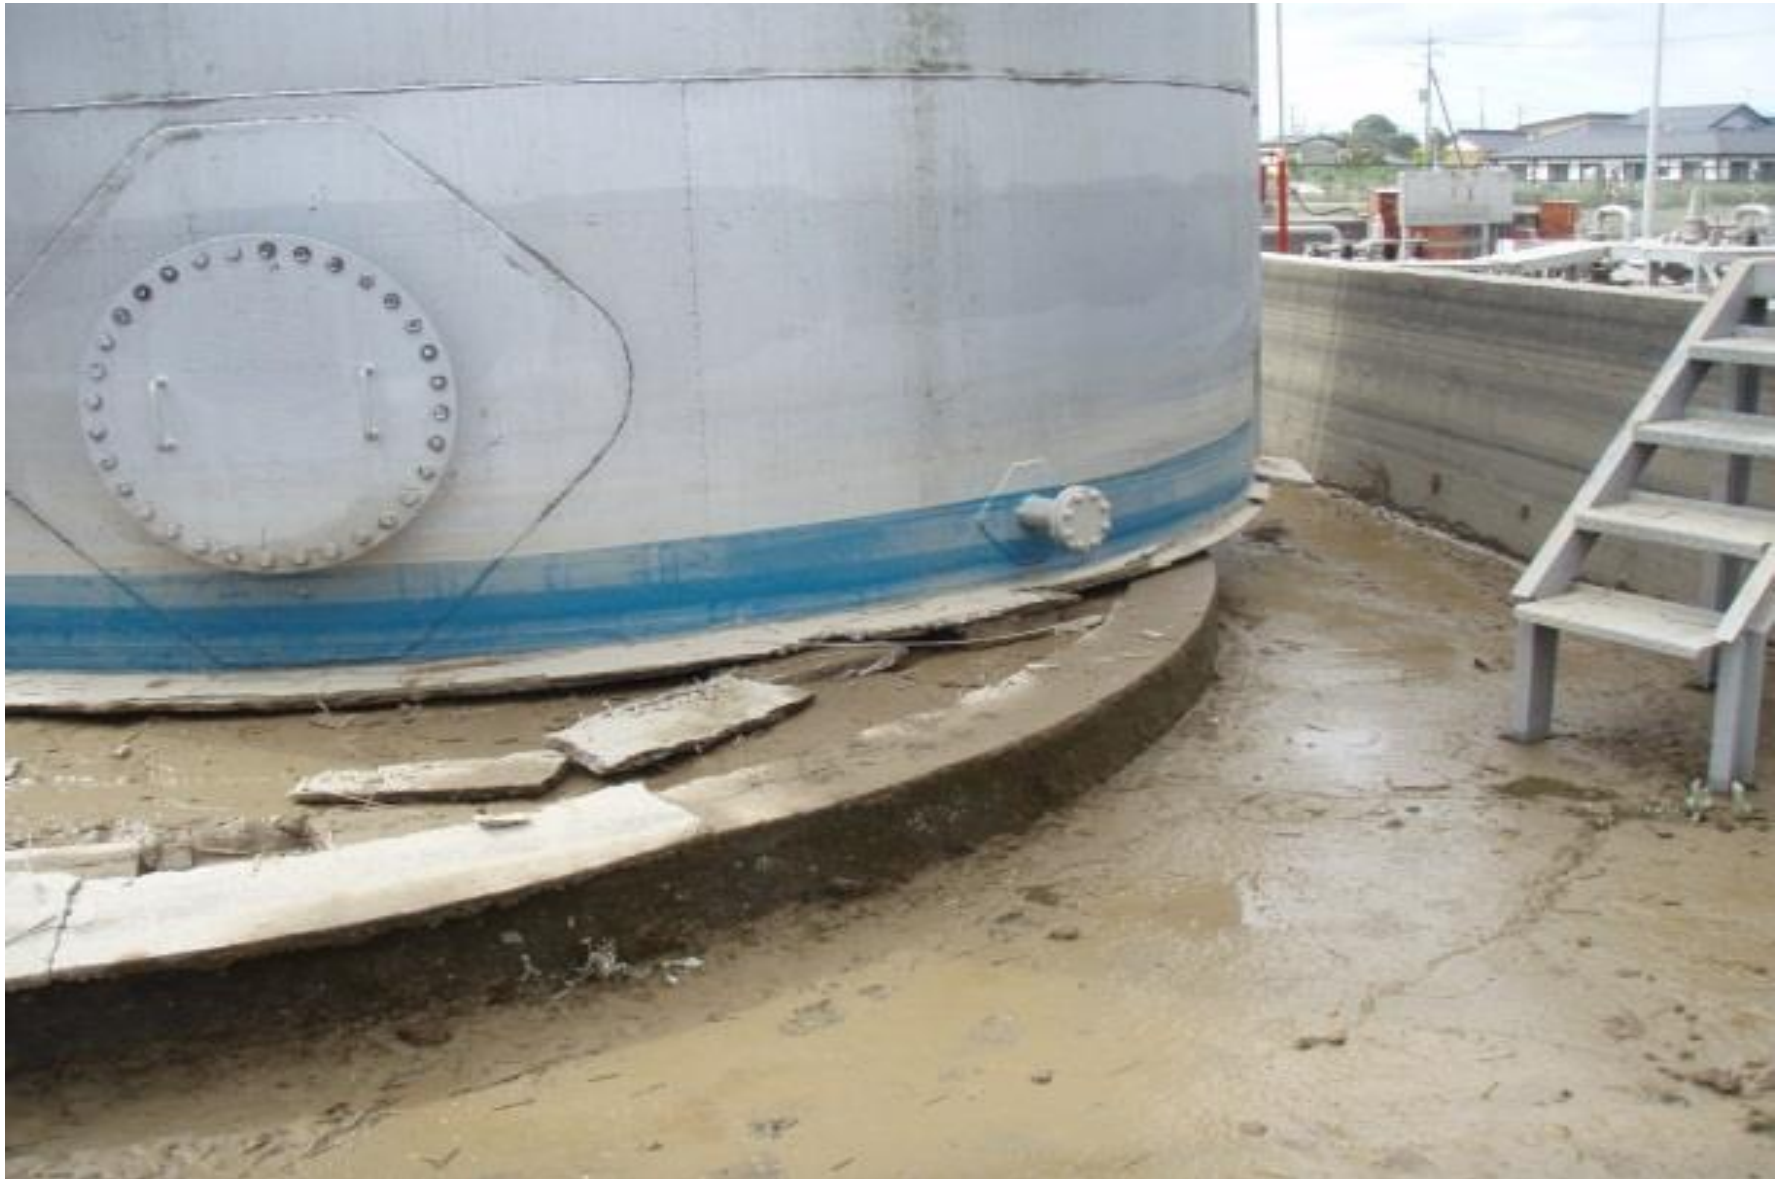
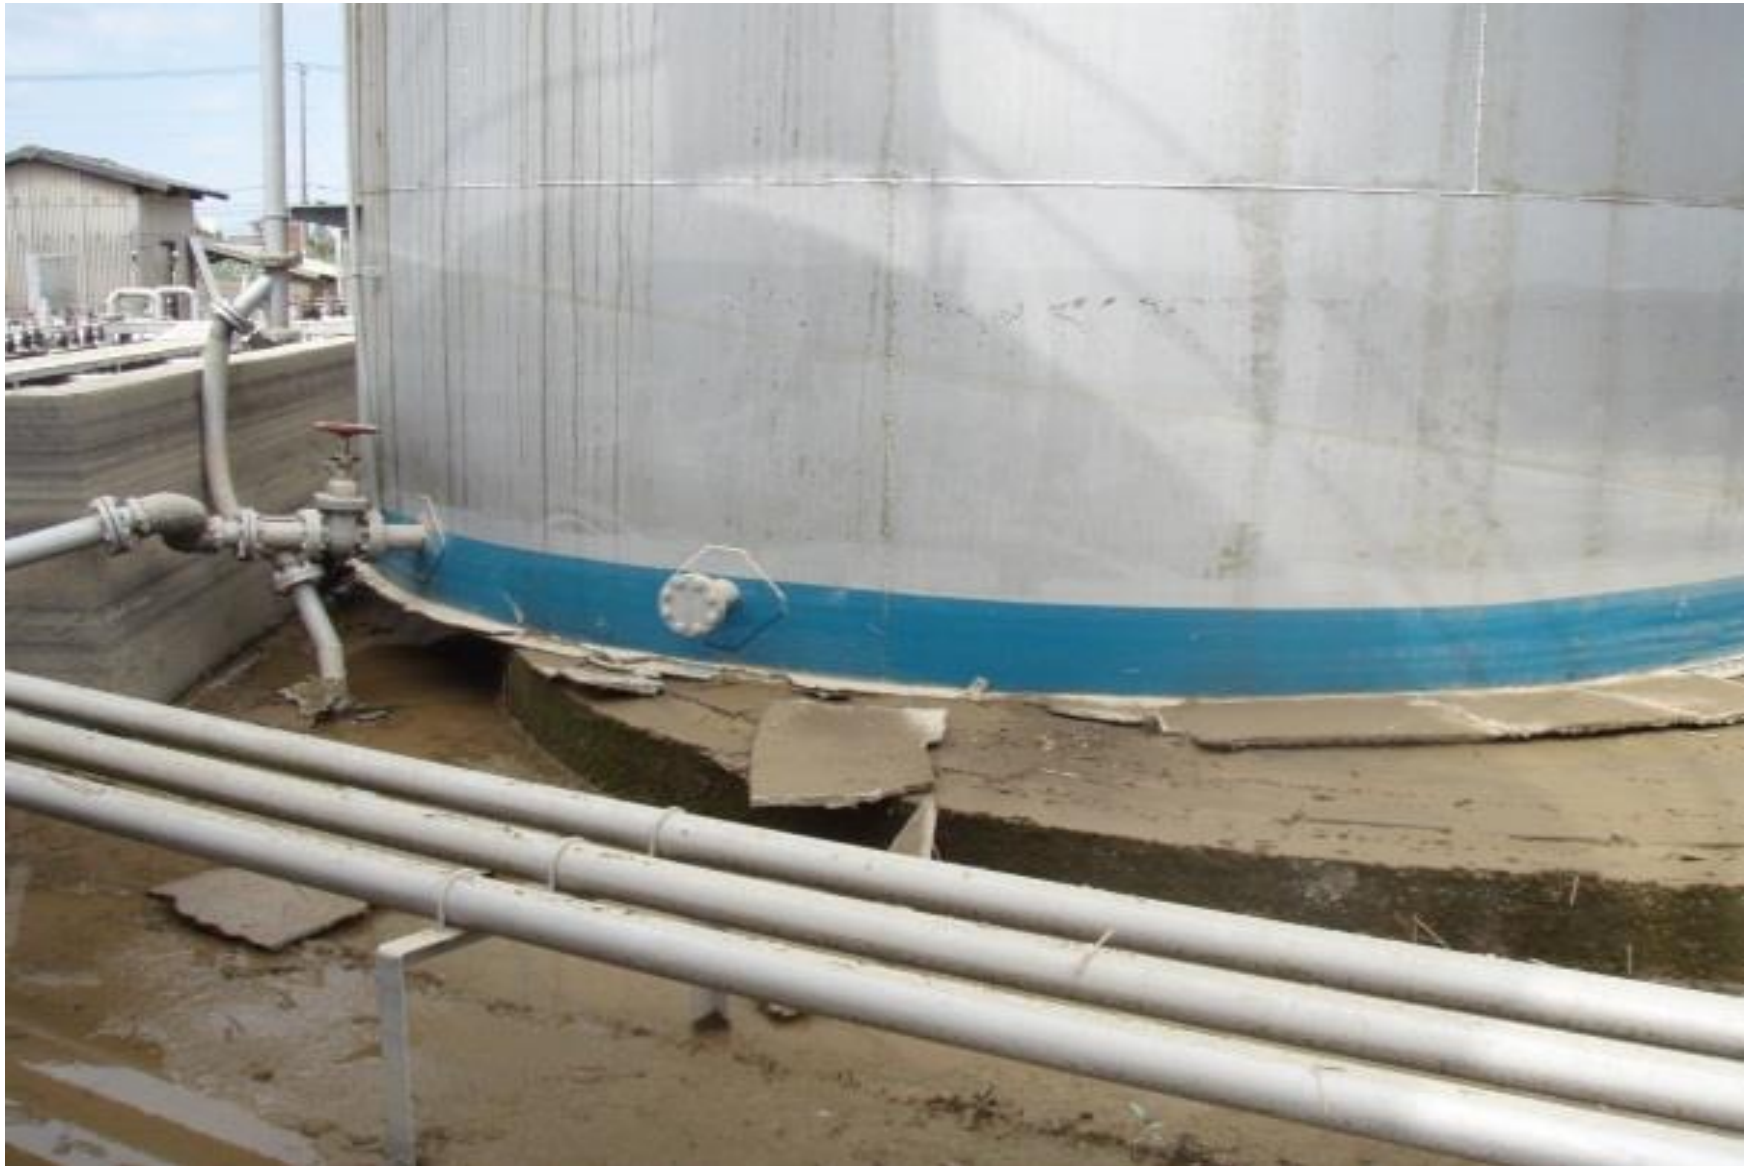
No4タンクの横ずれ状況（9月14日 常総広域消防本部撮影）

No4タンクの横ずれ状況 (9月14日 常総広域消防本部撮影)
