平成27年9月関東・東北豪雨 危険物施設の被災記録

常総地方広域市町村圏事務組合消防本部

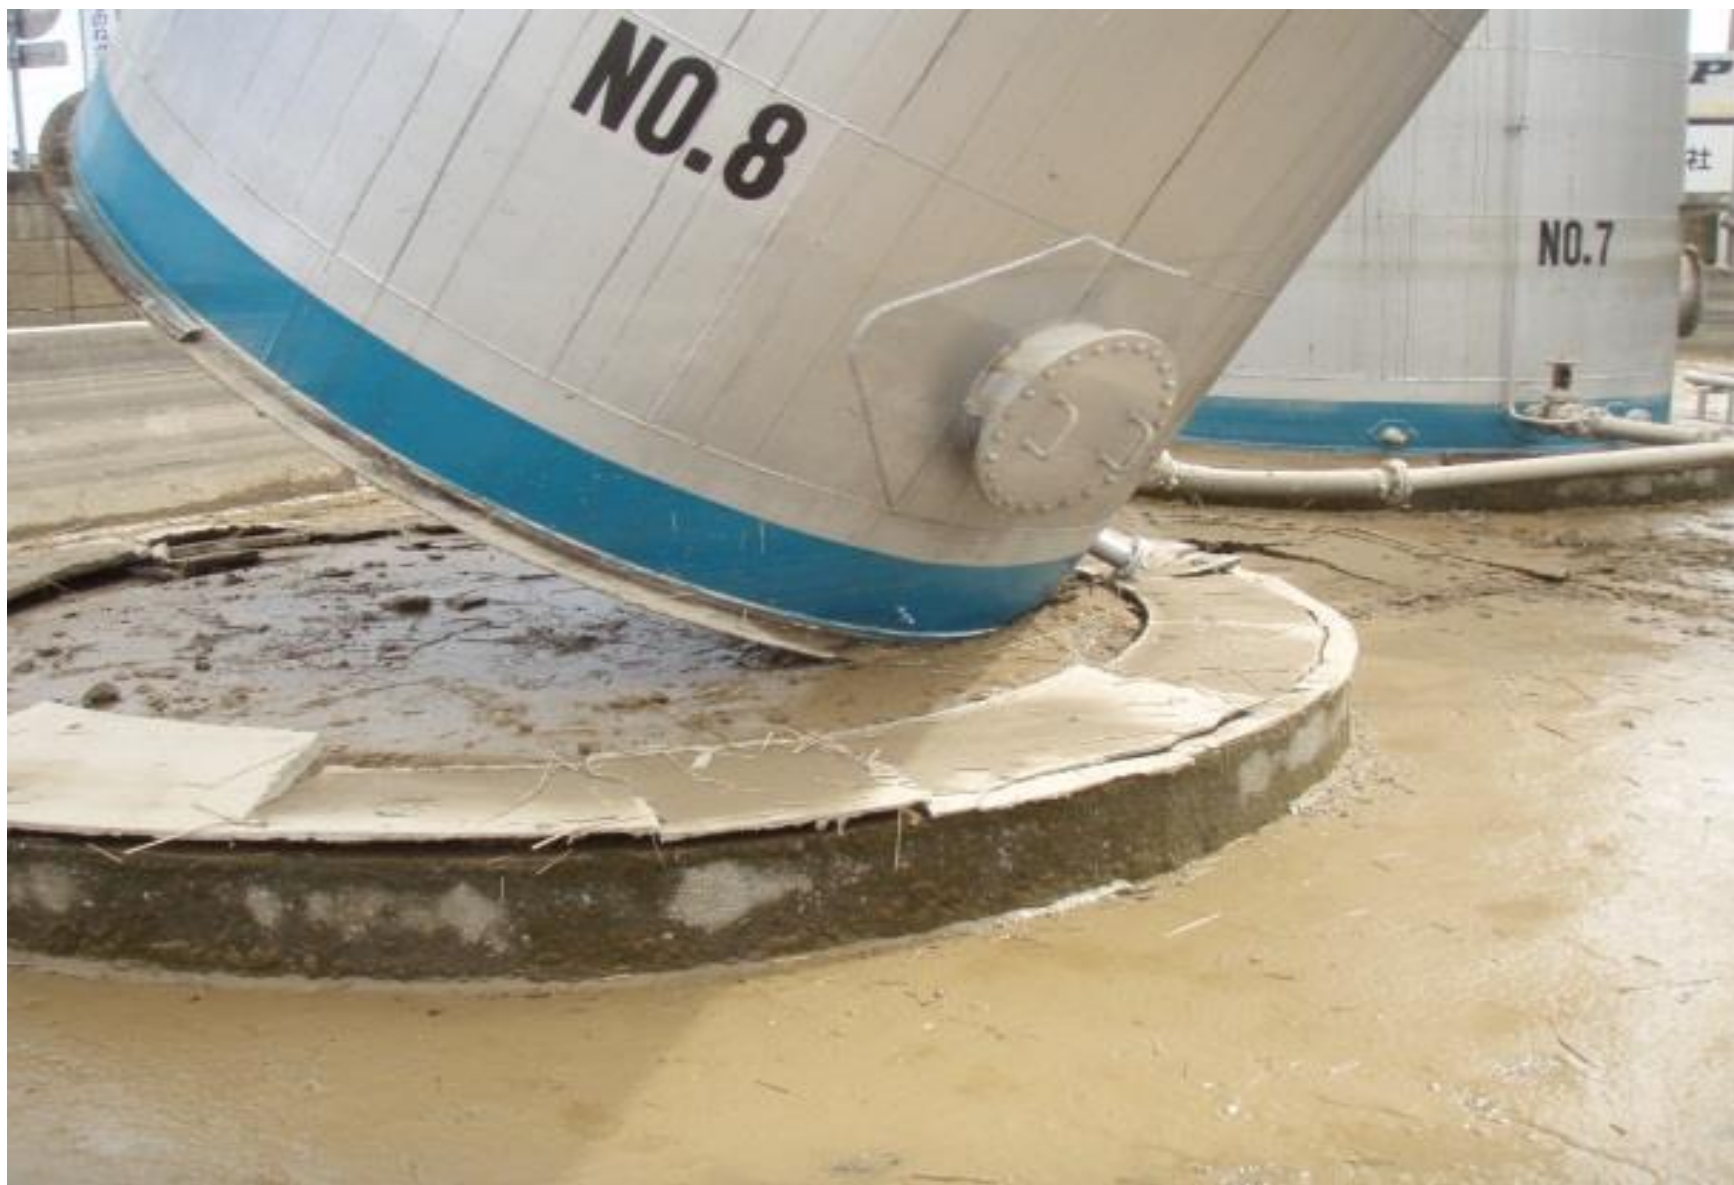
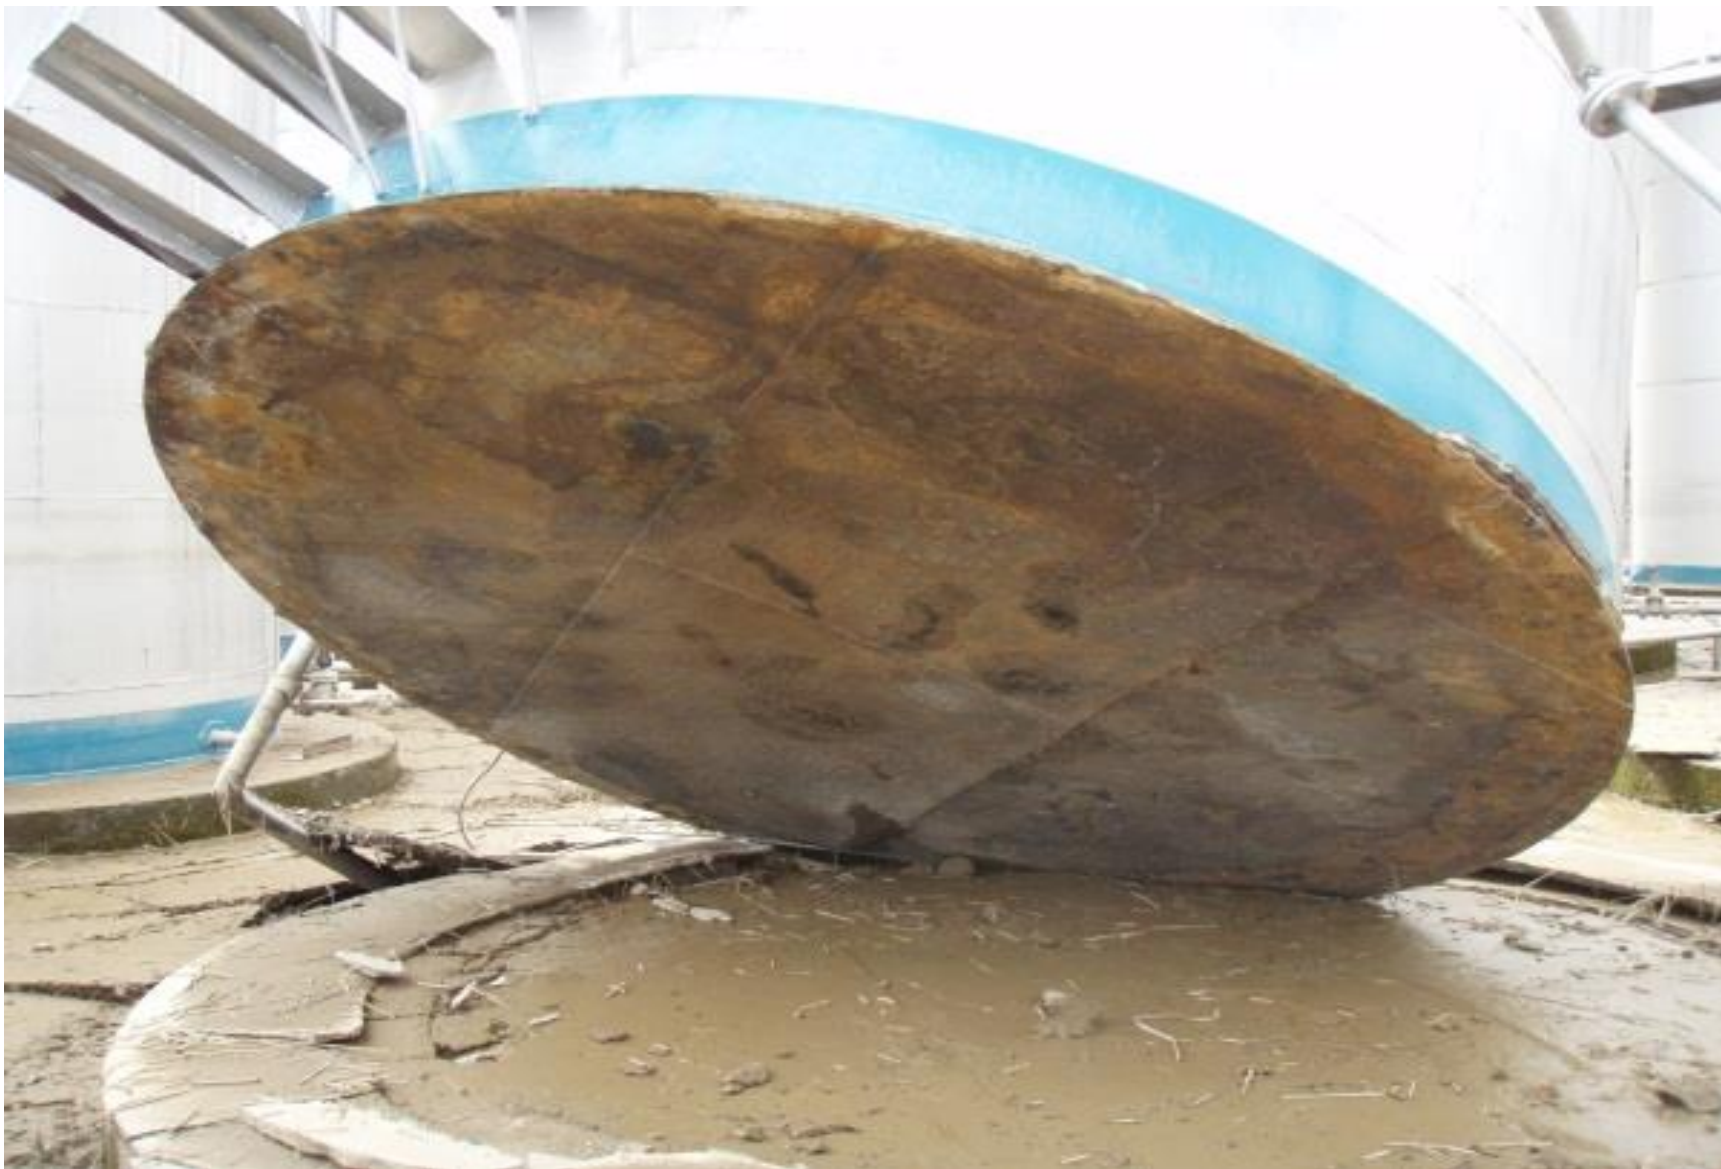
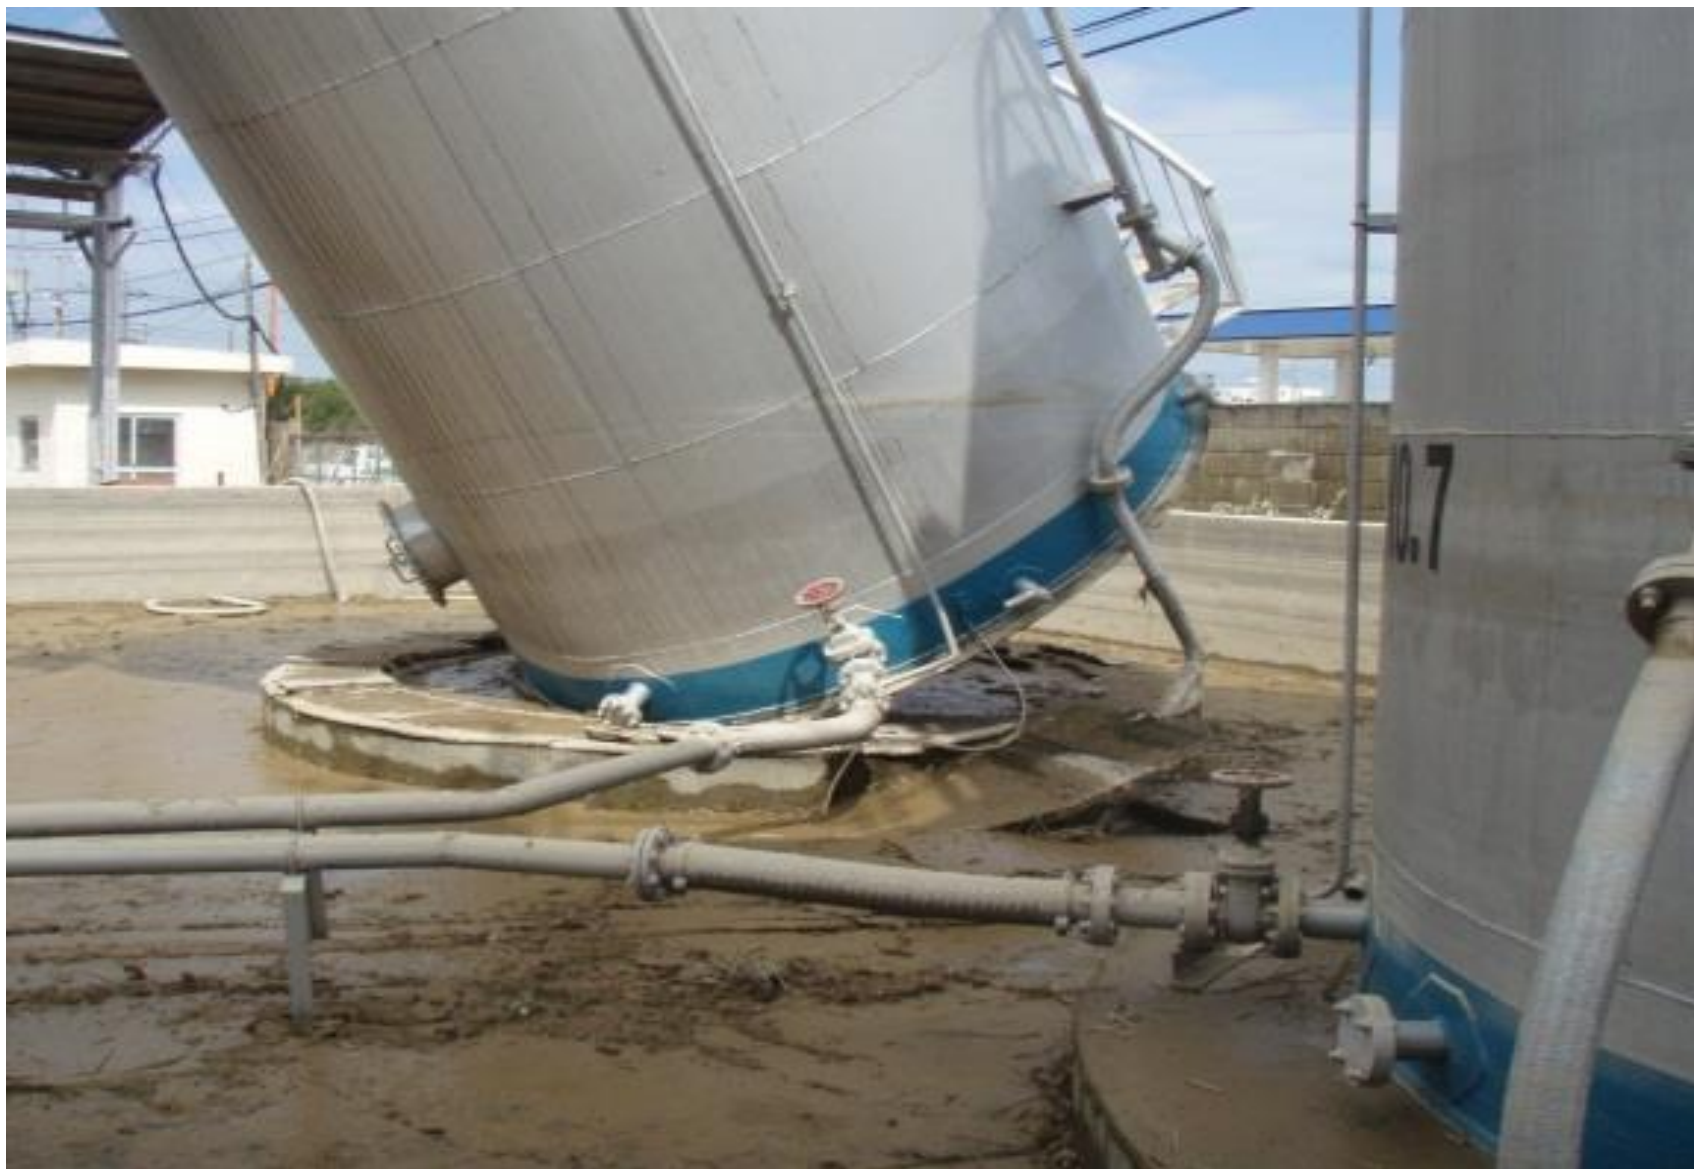
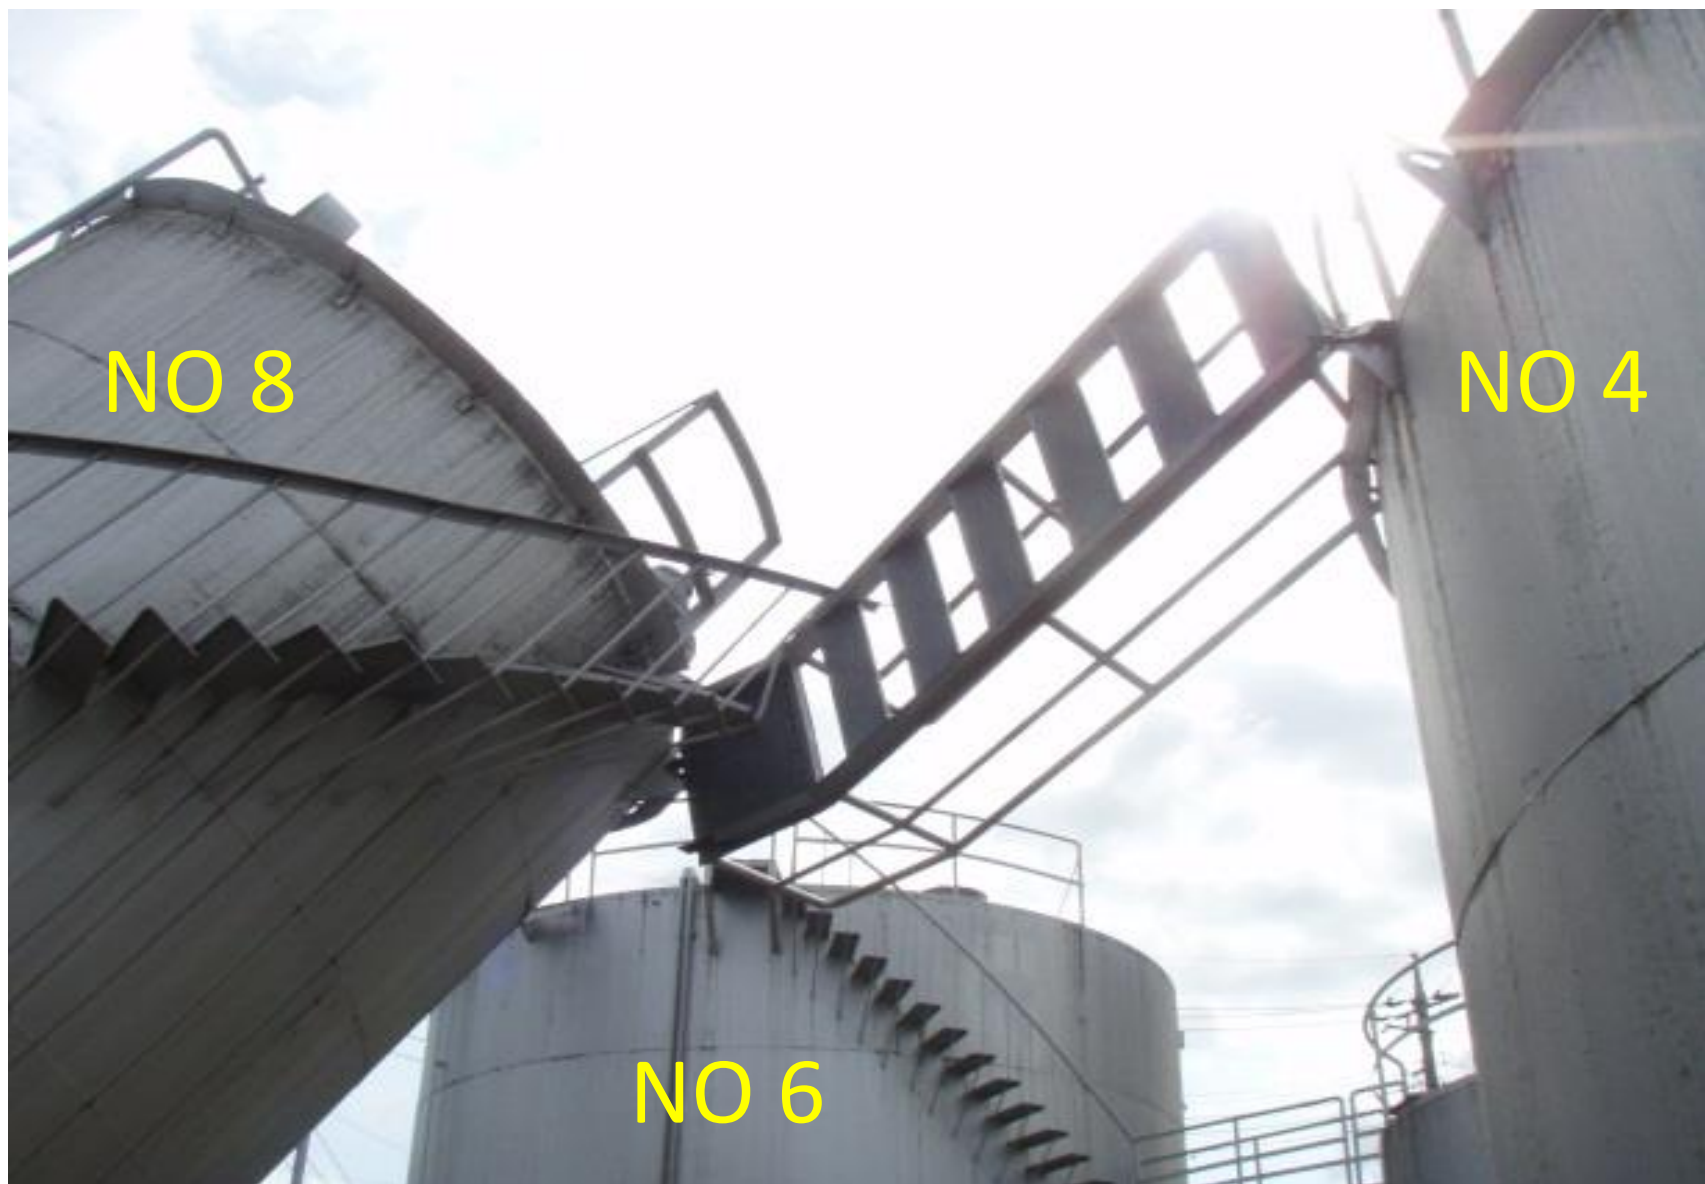
No8タンクの傾斜状況（9月14日 常総広域消防本部撮影）
