「危険物施設におけるスマート保安等に係る調査検討会」

# キュービクル式リチウムイオン蓄電池の 一時的な貯蔵に関する安全性の検討 ＜第3回＞

2022年2月28日

一般社団法人 電池工業会

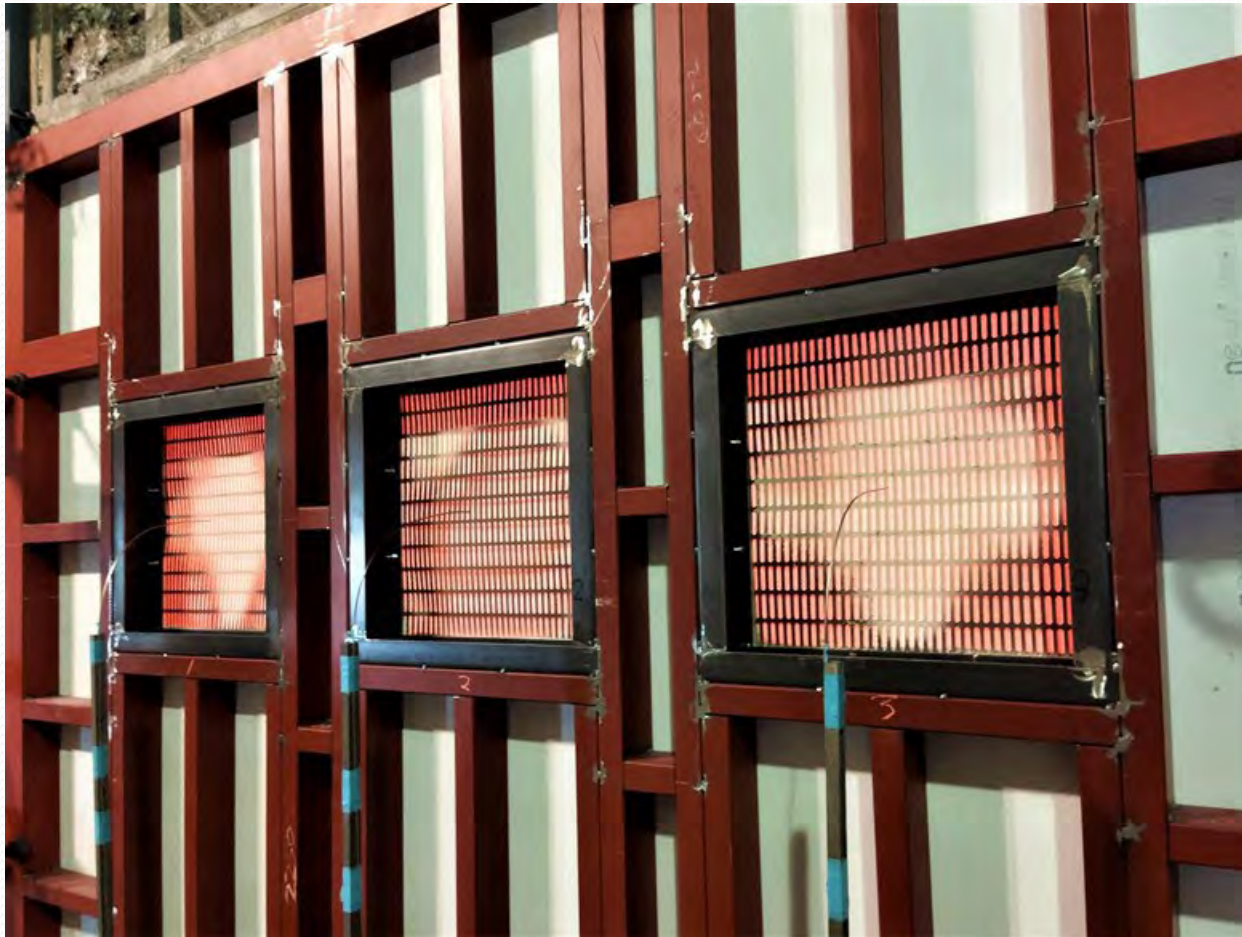
2021年1月18日  
建材試験センター  
(埼玉県草加)  
耐炎シート燃焼試験

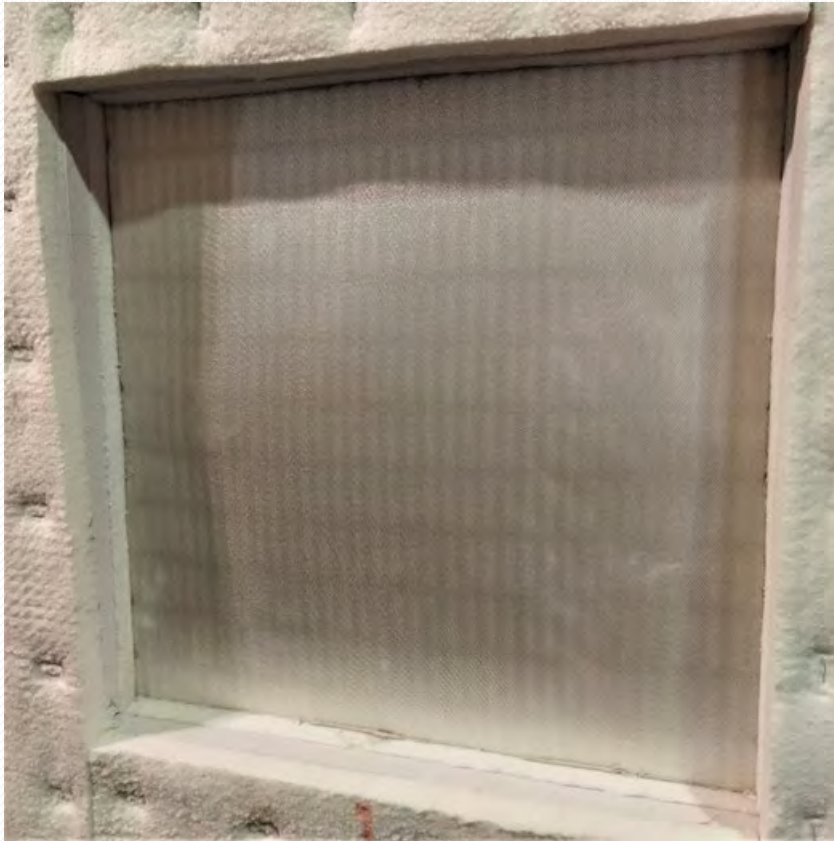
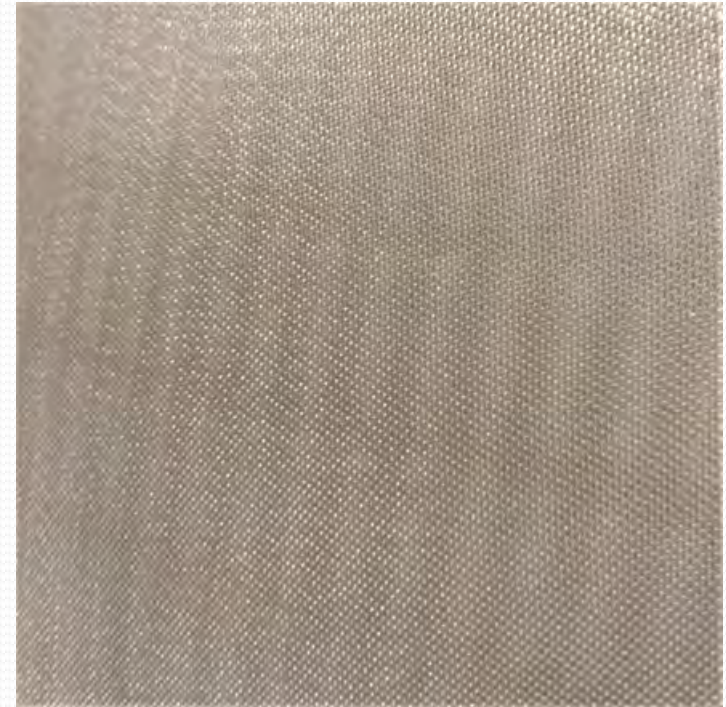
全体

拡大

サンプル No.1 試験後の布の様子 (加熱側)

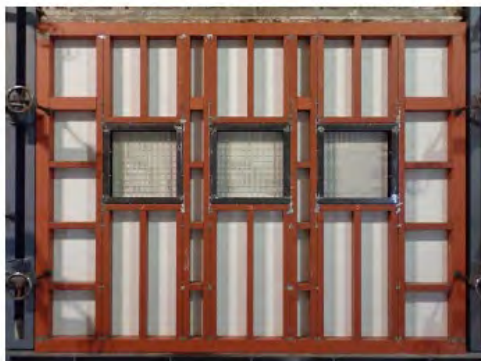
写真1 試験前の非加熱側の状況（換気口設置側）

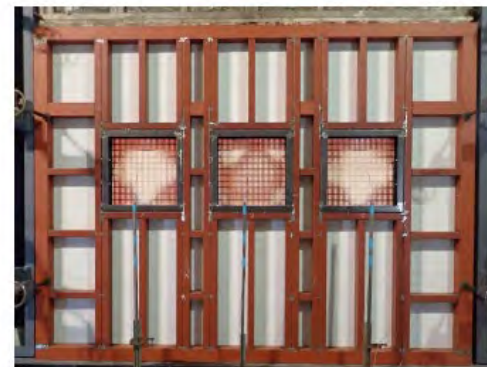
写真3 試験終了時の非加熱側の状況（換気口設置側）

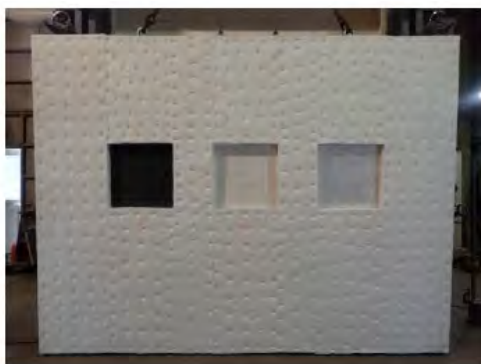
写真2 試験前の加熱側の状況（耐火クロス設置側）

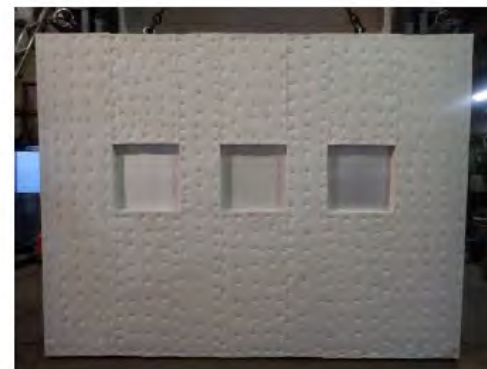
写真4 試験後の加熱側の状況（耐火クロス設置側）

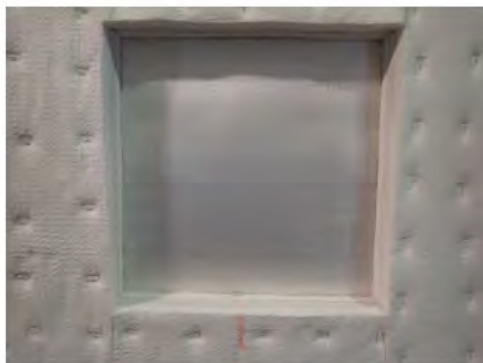
写真 5 試験後の耐火クロスの状況  
(試験体記号 1, 加熱側)

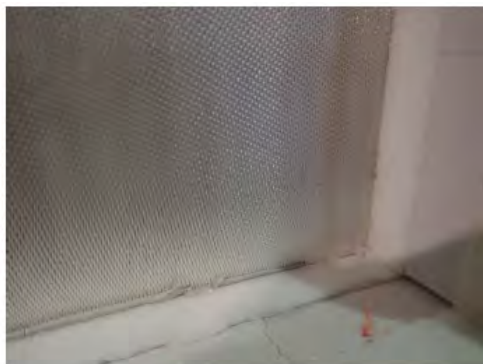
写真 6 試験後の耐火クロスの状況  
(試験体記号 1, 加熱側近影)

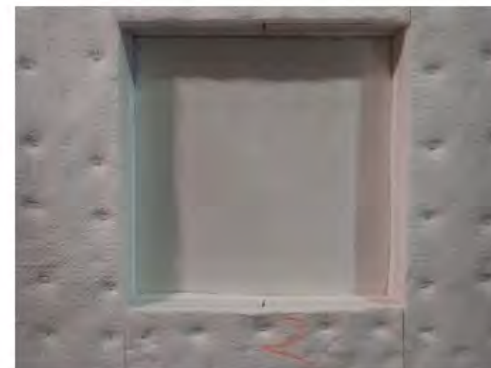
写真 7 試験後の耐火クロスの状況  
(試験体記号 2, 加熱側)

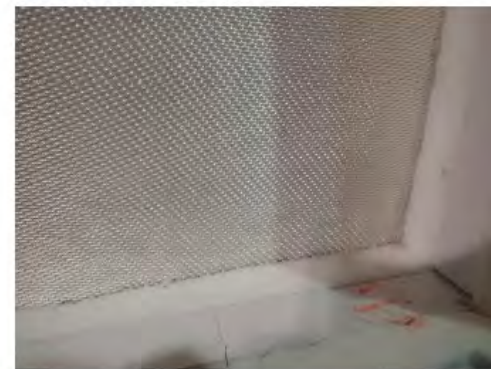
写真 8 試験後の耐火クロスの状況  
(試験体記号 2, 加熱側近影)

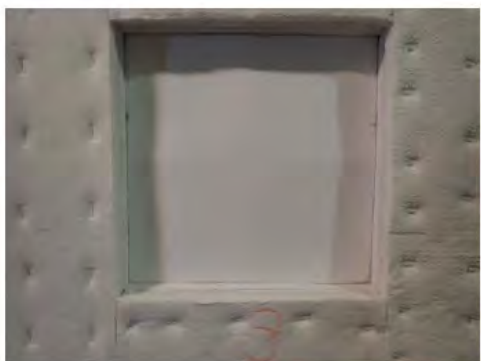
写真9 試験後の耐火クロスの状況  
(試験体記号3,加熱側)

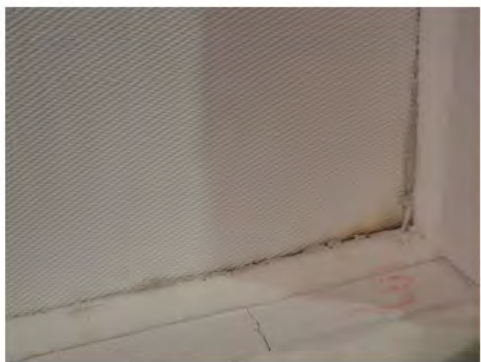
写真10 試験後の耐火クロスの状況  
(試験体記号3,加熱側近影)
