### 3.3 物的被害の状況

#### 3.3.1 建物被害

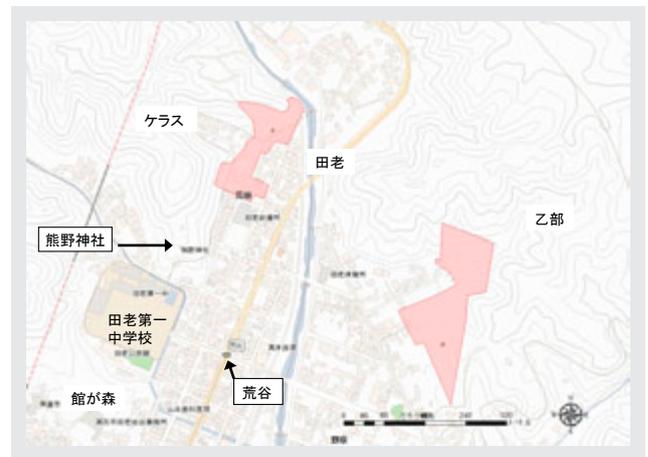
図3.3-1 宮古市田老のケラス地区と乙部地区の延焼範囲<sup>2)</sup>  
左:ケラス地区 右:乙部地区(赤色:延焼範囲)

宮古地区広域行政組合消防本部によると、岩手県宮古市田老地区では2件の火災（乙部地区、ケラス地区）が発生した。図3.3-1の右の延焼範囲が乙部地区、左の延焼範囲がケラス地区である。火災現場は海岸より内陸側600mから800mの範囲に位置している。写真3.3-16はケラス地区の焼損状況である。

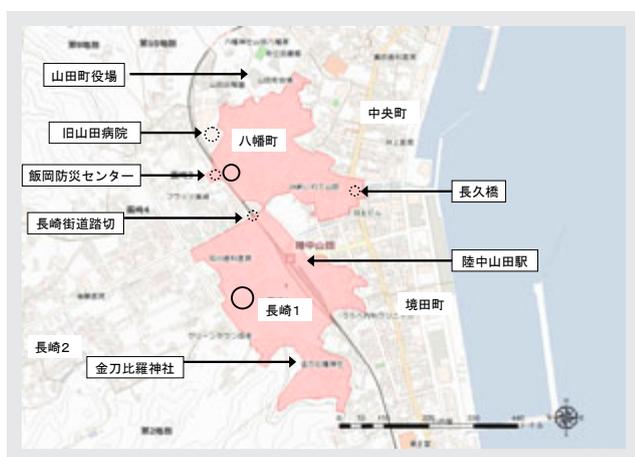
図3.3-2 山田町役場と陸中山田駅周辺の延焼範囲<sup>1)</sup>  
(赤色:延焼範囲)

平成23年3月11日の津波到来直後、八幡町（山田町役場南側）、長崎一丁目（陸中山田駅付近）及び船越地区において大規模な市街地火災が発生し、14日に鎮火するまで、延焼面積は107,600m<sup>2</sup>に及んだ。図3.3-2は八幡町の町役場付近の延焼範囲と長崎一丁目の陸中山田駅周辺の延焼範囲を示したものである。写真3.3-17は、山田町において延焼中の火災を示したものである。

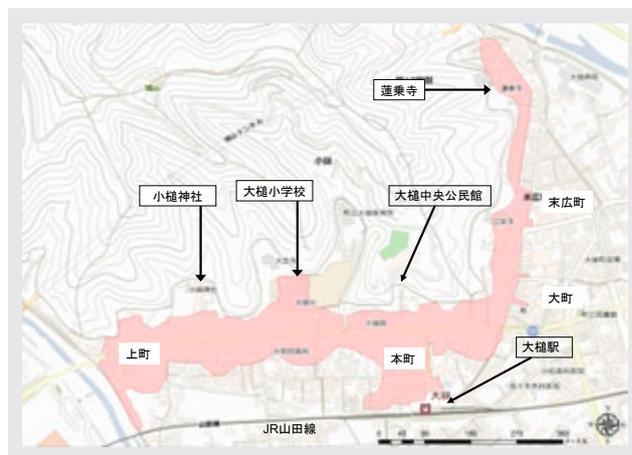
図3.3-3 大槌町大槌小学校周辺の延焼範囲<sup>1)</sup>  
(赤色:延焼範囲)

火災は県道280号の両側に広がり、さらに大槌駅の東付近から北の方に伸びている。この地域は、耐火構造で原型をとどめている家屋もいくらかはあったが、それ以外はことごとく焼き尽くされた。また、この火災では延焼した市街地に隣接する林野にも延焼し、平成23年4月5日に鎮火するまで延焼面積は130,000m<sup>2</sup>に及んだ。

図3.3-3は大槌小学校周辺の延焼範囲、写真3.3-18は大槌小学校周辺の焼損状況である。

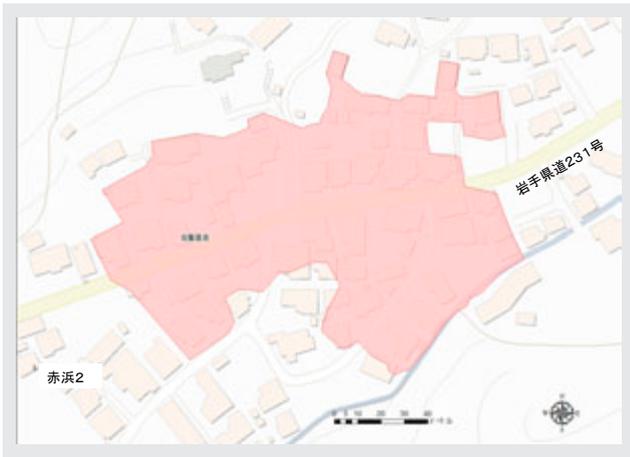
図3.3-4 大槌町赤浜地区の延焼範囲<sup>1)</sup>  
(赤色:延焼範囲)

上閉伊郡大槌町赤浜の火災は、湾岸から少し奥まった比較的高台で発生したもので、現地情報によると、火災は平成23年3月11日の津波後に発生した。

図3.3-4は、赤浜地区の延焼範囲である。写真3.3-19は高台から見た焼損状況である。

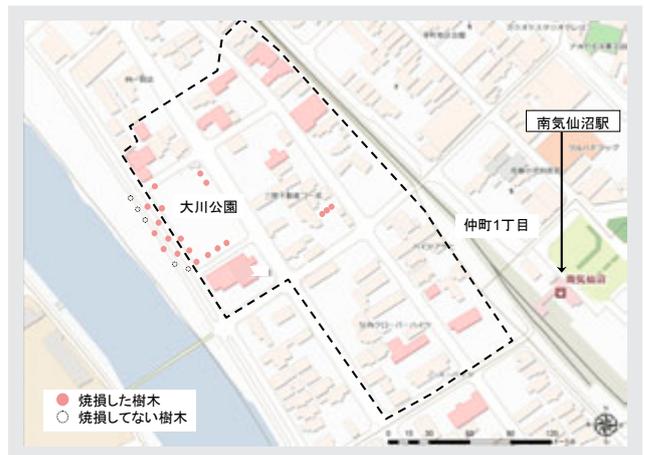
図3.3-6 気仙沼市内の脇地区の延焼範囲<sup>1)</sup>  
(赤色:延焼範囲)

図3.3-6は、内の脇地区の延焼範囲、写真3.3-21は延焼範囲の北西端から焼損域を見た状況である。

この火災では、平成23年3月15日の朝方、火災旋風が目撃されている。

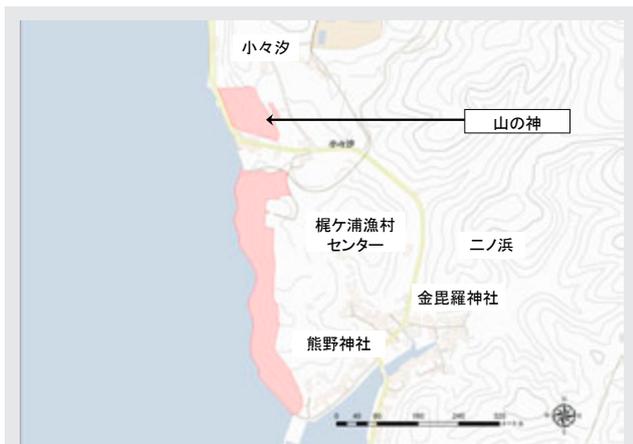
図3.3-7 気仙沼市二ノ浜地区の延焼範囲<sup>1)</sup>  
(赤色:延焼範囲)

気仙沼市二ノ浜地区で発生した火災は林野火災に発展した。図3.3-7は、二ノ浜地区の延焼範囲で、小高い丘の上の「山の神」と呼ばれる祠の周辺まで延焼していた。写真3.3-22は平成23年3月30日に撮影された「山の神」の西側海岸道路付近の状況である。なお、鹿折地区の火災は、「3 宮城県気仙沼市鹿折地区の市街地火災」にて詳述する。

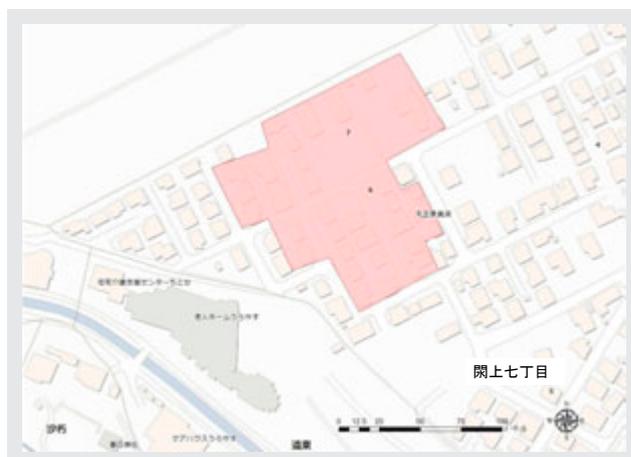
図3.3-9 閉上（ゆりあげ）七丁目の延焼範囲<sup>1)</sup>  
(赤色:延焼範囲)

現地消防本部よれば、宮城県名取市閉上（ゆりあげ）七丁目及び平田橋付近で津波襲来直後の16時30分頃に大規模な火災が発生したが、いずれも津波の影響で火災現場に近づくことができず、平成23年3月13日10時に自然鎮火を確認したとのことであった。図3.3-9は、閉上七丁目の延焼範囲、写真3.3-24は焼損状況を示している。

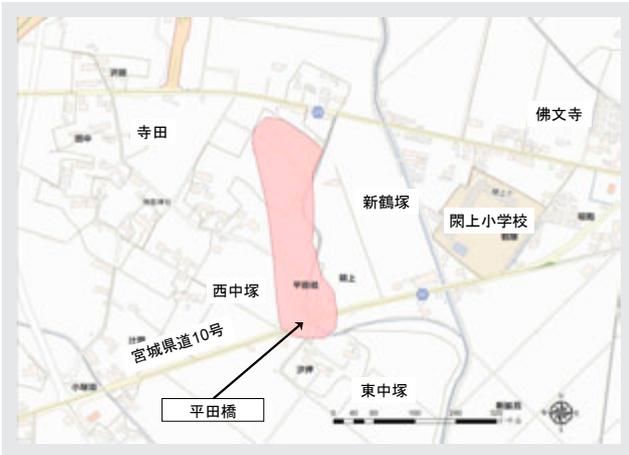
図3.3-10 平田橋付近の焼損範囲(東方向が海)<sup>2)</sup>  
(赤色:延焼範囲)

平田橋付近の火災は、ヘリコプターから撮影したニュース等のテレビ映像によると、もともと田畑が広がっていた場所に、燃焼しながら流されてきたがれきが止まって、延焼が拡大した状況が映されている。延焼範囲を図3.3-10、川沿いにたまった焼損物の状況を写真3.3-25に示す。

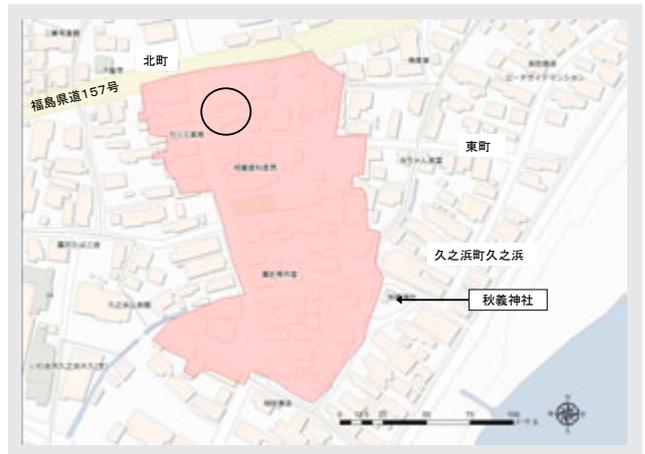
図3.3-11 いわき市久之浜の延焼範囲<sup>2)</sup>  
(赤色:延焼範囲)

福島県いわき市久之浜でも津波による大規模な市街地火災が発生した。現地消防本部によれば、この火災は津波襲来直後に出火した。

久之浜の延焼範囲を図3.3-11に示す。また、延焼範囲の南から北を見た焼損状況を写真3.3-26に示す。

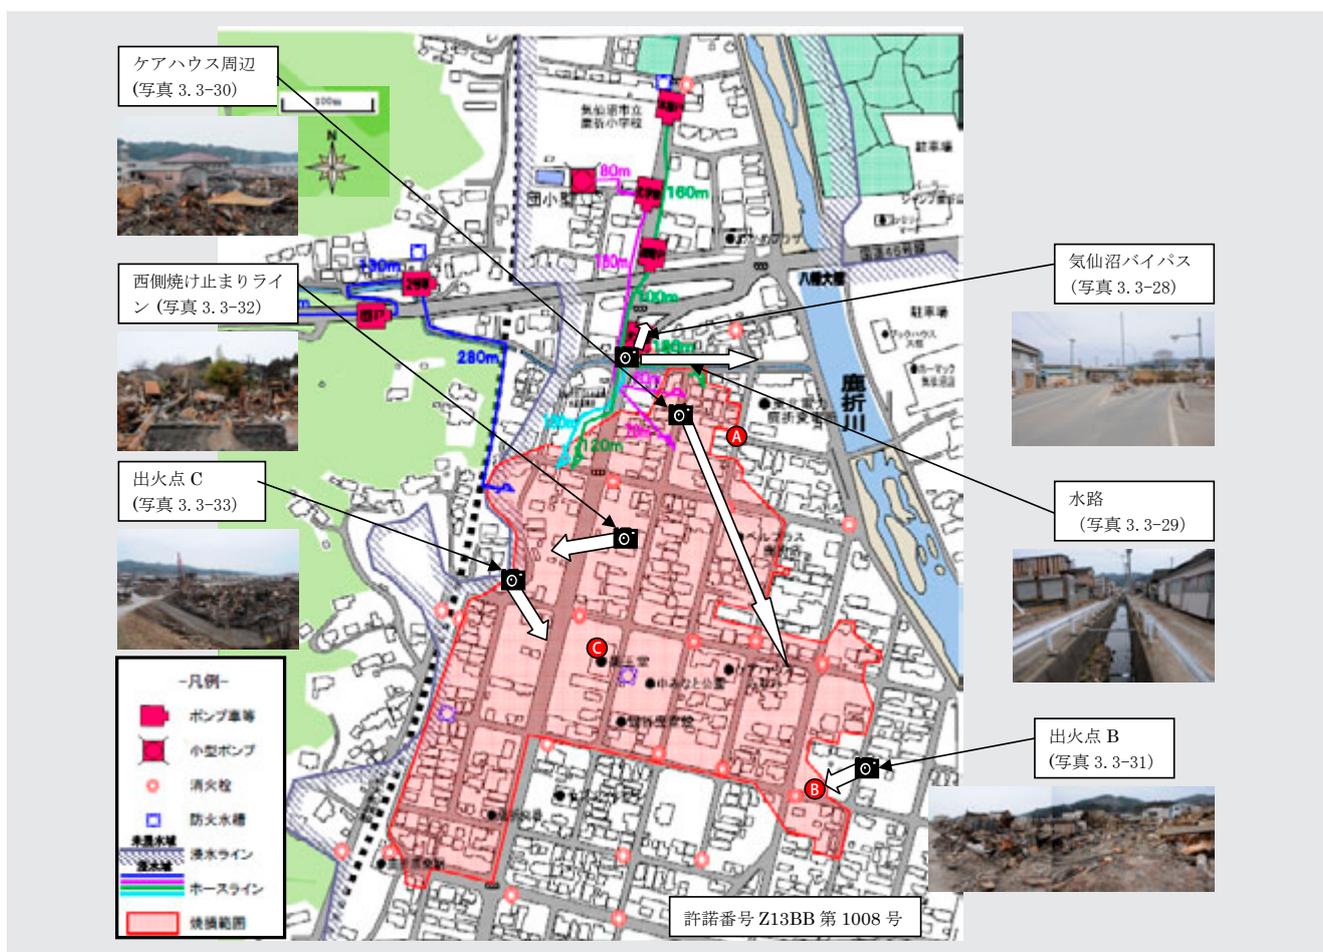
図3.3-12 気仙沼市鹿折地区の火災の延焼範囲<sup>3)</sup>(白矢印は、撮影場所と撮影の方角、A・B・Cは出火点を示す。)

図3.3-12に宮城県気仙沼市鹿折地区の市街地火災の出火から延焼の状況を示す。

火災は、津波襲来後の15時40分頃に発生し、3ヶ所(図3.3-12の出火点A、B、C)から出火した。気仙沼市陣山にて津波監視及び警戒広報を実施していた気仙沼・本吉地域広域行政事務組合消防本部気仙沼消防署南町出張所救急隊が、15時58分に中みなと町方面の火災を確認し、消防活動を開始した(第4章4.3.3の252ページ、4.4.3の320ページ、4.6.5の406ページに消防活動を詳細に記述した。)。写真3.3-27のとおり消火困難になるまで火勢が拡大し、延焼した(写真3.3-28から写真3.3-33に被害状況を示す。)

火の付いたがれきが押し寄せ延焼した。北側は水路(写真3.3-29)を利用し、西側は盛土されている線路部分を利用し、19時56分からの消防活動によって延焼を阻止した。
