3.5 消防職団員・消防施設等の被害

3.5.1 消防機関の被害

3.5.2 ▶ 消防職員・消防本部等の被害

2 主な消防署所の被害状況

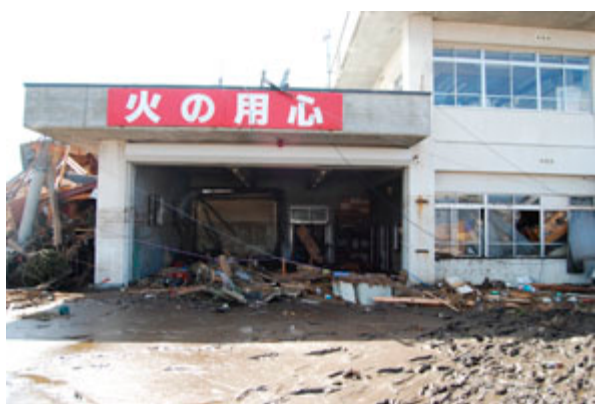
写真3.5-1 津波の襲来当時は天井まで浸水した車庫²⁾

野田分署（図3.5-2）は、地上より約3mの庁舎1階駐車庫の天井まで浸水した（写真3.5-1）。

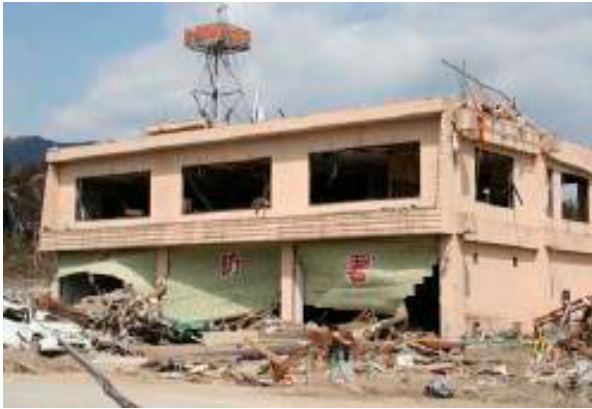
写真3.5-3 陸前高田消防署正面の状況¹⁾

陸前高田市消防本部及び陸前高田消防署（図3.5-4）は、広田湾から直線で約1km離れた場所に位置しており、消防本部・消防署共に津波で全壊した。陸前高田市消防本部及び消防署の位置は昭和35年のチリ地震津波の浸水範囲に含まれている（明治三陸地震津波、昭和三陸地震津波の浸水範囲には入っていない）。また、岩手県による津波浸水予測では1.1mである。

屋上を越える浸水であり、浸水高は測定不可能であったが、約130m離れた場所にある市民体育館の浸水高は15.6mである。

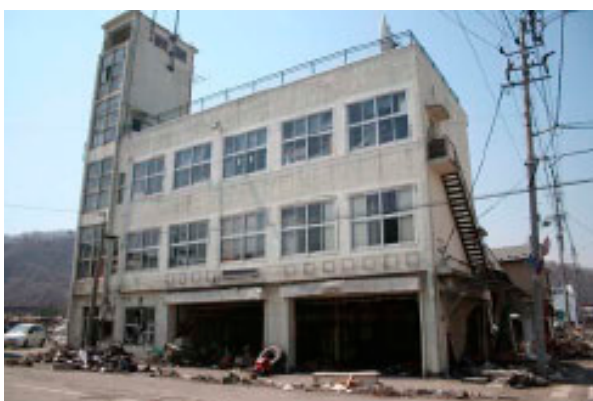
写真3.5-6 1階部分が津波で水没した釜石消防署¹⁾

消防本部、釜石消防署共に浸水被害のため、1階の通信室の機能を失い、消防本部は、市教育センター4階の会議室の1室で、釜石消防署は、小佐野出張所で業務を実施した(図3.5-7、写真3.5-6)。

また、岩手県による津波浸水予測では1.4mであった。釜石消防署は2階床面まで浸水した。浸水痕跡によれば浸水高は4.3mである。

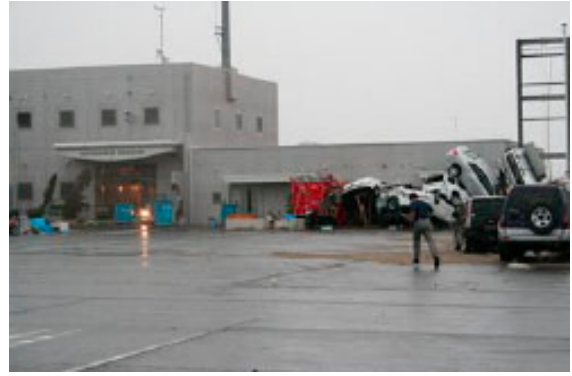
写真3.5-9 津波で被災した荒浜航空分署の全景²⁾

しかし、若林消防署荒浜航空分署は、津波で被災し、庁舎は残ったが使用不能となった(図3.5-9、写真3.5-9)。消防車両は消防ポンプ車も救急車も津波に流されたが、消防局ヘリコプターは津波襲来時には飛行中であり被災を逃れた。

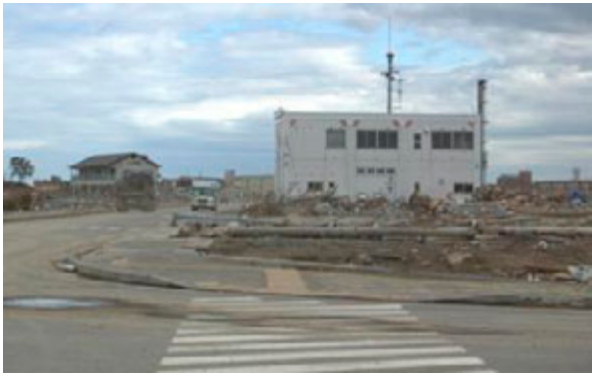
写真3.5-11 周囲の建物が消失した関上出張所の庁舎¹⁾

名取市消防署は、被害はなかったが、名取市消防署関上(ゆりあげ)出張所(図3.5-10)は、1階天井まで浸水していたとのことであった(写真3.5-11、3.5-12)。

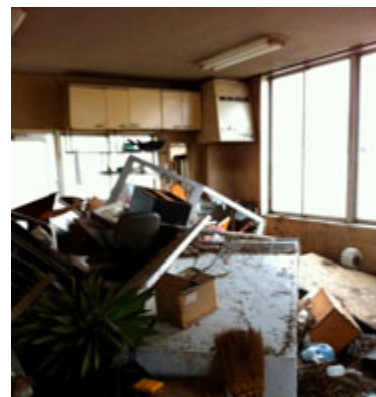
写真3.5-25 津波で浸水被害を受けた四倉分署の庁舎²⁾

消防本部及び各消防署所では、地震により庁舎周辺の地盤沈下が起こり、給排水管損傷などの被害を受けた。また、地震に起因し発生した津波により、沿岸部に位置する四倉分署(図3.5-22、写真3.5-24、3.5-25)及び江名分遣所(図3.5-23、写真3.5-26)は1階部分が浸水し、電気通信設備が水没して使用不能となる被害を受けた。

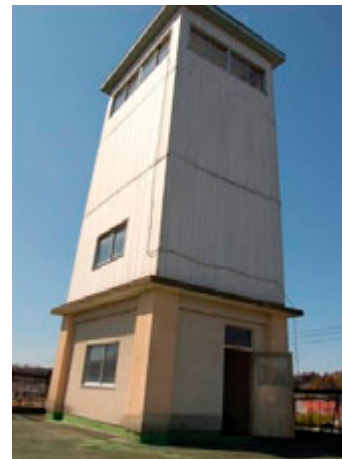
写真3.5-30 被災した東分署の望楼¹⁾

白河地方広域市町村圏消防本部は、1本部3署8分署の庁舎のうち矢吹消防署(図3.5-25、写真3.5-28)、鮫川分署(図3.5-26、写真3.5-29)、東分署(図3.5-27、写真3.5-30)、埴分署(図3.5-28、写真3.5-31)、西郷分署(図3.5-29、写真3.5-32)の望楼が大きな被害を受けた。望楼は主要構造部である鉄骨の固定ボルトが、大きな揺れによって一瞬で引きちぎられた状態となった。さらに、外壁には大きなクラックが発生し内壁の石膏ボードが剥がれ落ちる等の被害が出た。

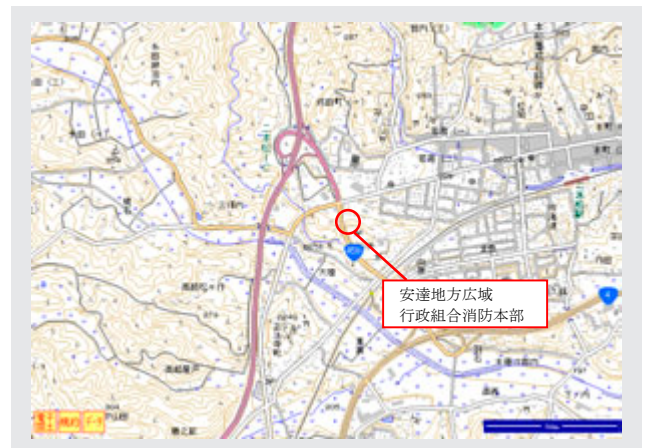
図3.5-32 安達地方広域行政組合消防本部の所在地

安達地方広域行政組合消防本部(図3.5-32)では、消防本部・北消防署において、地震により敷地の陥没、庁舎等の破損の被害が見られた。また、東和出張所のホース乾燥柱頂部の避雷針が破損落下する被害が見られた。

消防本部・北消防署の庁舎は、鉄骨造の増築部分において壁材の亀裂及び剥離落下が見られた。また、鉄筋コンクリート造の本部庁舎屋上に設置されている鉄塔救急波無線アンテナの破損が見られた。地震直後から停電も発生したが代替措置や自家発電設備により通信指令装置等は稼働したため業務に支障は無かった。屋外においては、訓練塔周囲に地盤の陥没が発生したことにより電力線の断線、副塔の屋外階段の傾斜が発生した(写真3.5-38、3.5-39、3.5-40)。

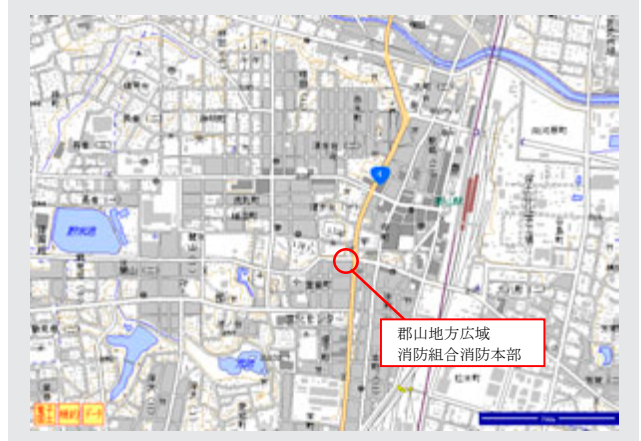
図3.5-33 郡山地方広域消防組合消防本部の所在地

郡山地方広域消防組合消防本部(図3.5-33)では、庁舎建物に、内外壁の剥離やひび割れ等の被害や、事務室の机上の物が落下する被害、さらには、北側駐車場が地盤沈下により使用不能となった(写真3.5-41)。

また、消防本部庁舎の無線設備等は、屋上鉄塔アンテナの一部が破損、さらに、無線回線切替装置の落下等により、通信不能等の障害が発生し、一部を応急復旧により使用している(写真3.5-42、3.5-43)。

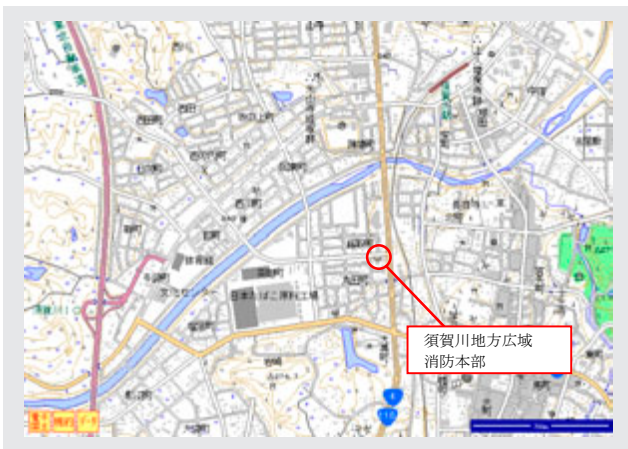
図3.5-34 須賀川地方広域消防本部の所在地

消防本部庁舎内外壁の至る所に大規模な亀裂やひび割れが生じ、庁舎の倒壊の危険があるため応急措置として庁舎上部の鉄塔を解体撤去した（図3.5-34、写真3.5-44、3.5-45）。

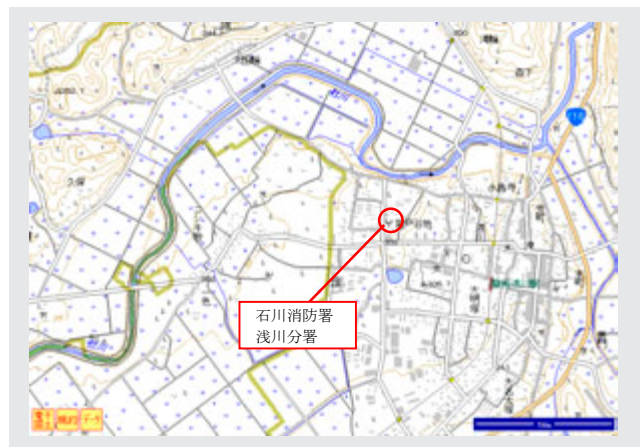
図3.5-35 石川消防署浅川分署の所在地

また、浅川分署では、望楼が傾き倒壊危険を避けるため解体撤去した（図3.5-35、写真3.5-46、3.5-47）。

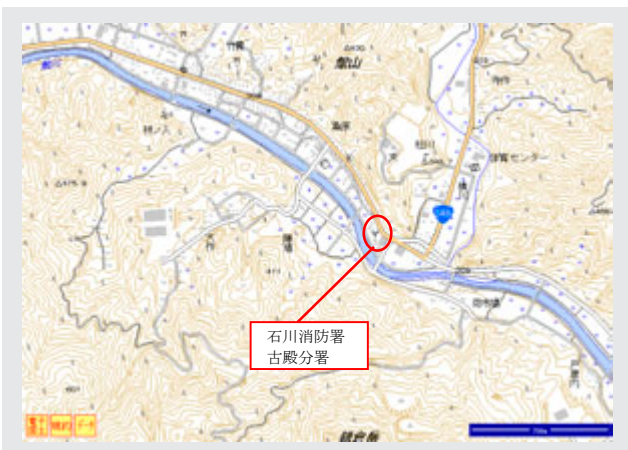
図 3.5-36 石川消防署古殿分署の所在地

古殿分署では、軒天が落下し、内外壁に無数のひび割れが生じた（図3.5-36、写真3.5-48）。

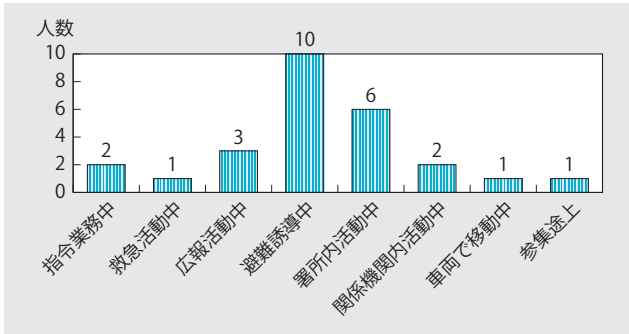
そのうち26人が活動中の職員で内訳は、図3.5-38のとおりである。

図3.5-38 活動中に死亡及び行方不明となった消防職員の状況¹⁾
