## 大阪市北区ビル火災に係る消防庁長官の火災原因調査結果報告書の公表

# 大阪市北区ビル火災に係る 消防庁長官の火災原因調査結果報告書

令和4年6月21日

総務省消防庁

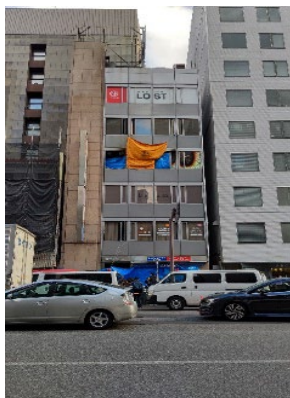
建物外観

耐火造（鉄骨鉄筋コンクリート造）地上 8 階

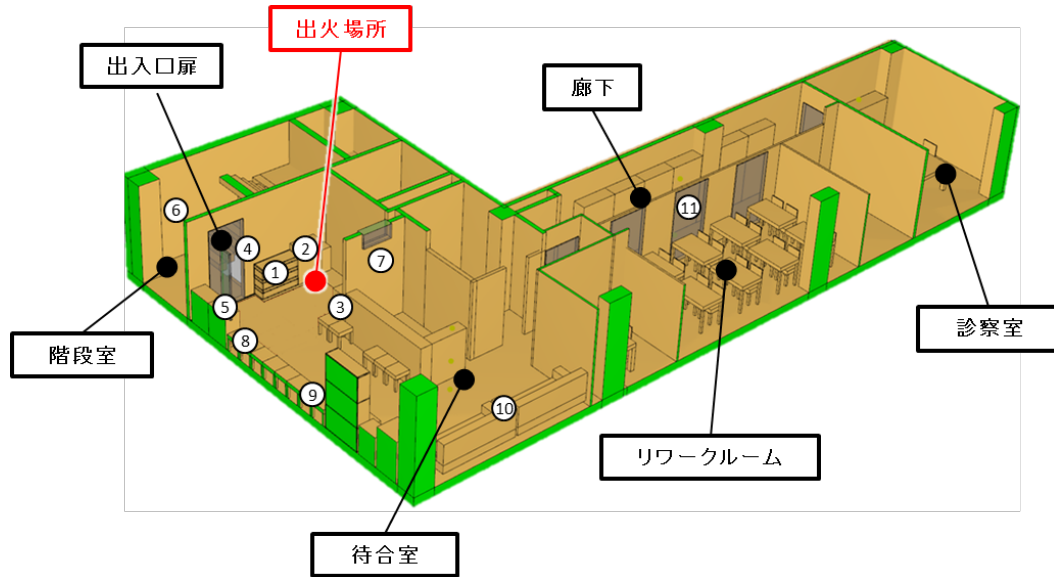
図1 4階診療所 配置図

①下駄箱、②スリッパ入れは塗装が焼失し白化。エレベーターの扉は正面向かって右側の焼損が激しい。エレベーター前の③受付側の棚は側面が焼失し、天井は崩落している。

当該棚付近の床面の残渣物からはガソリン成分が検出され、エレベーターの扉付近からライターが発見されている。

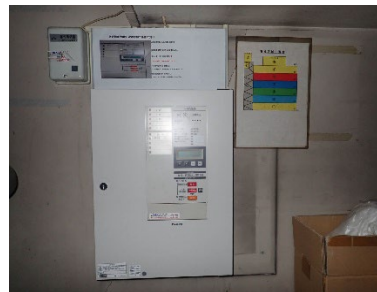
図 23 受信機設置状況

建物 1 階の階段室にある宿直室には受信機が設置されている。

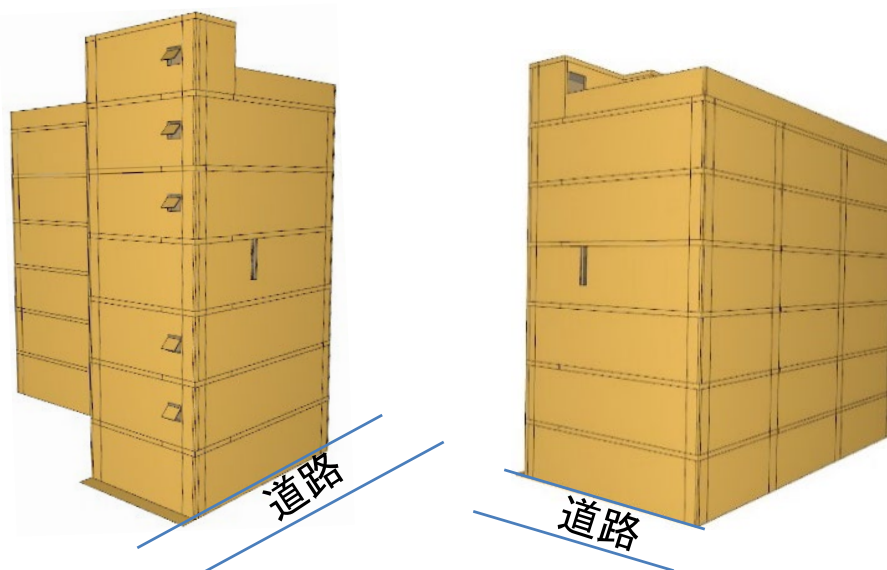
図 24 建物モデル（左：北面及び西面。右：西面及び南面）

計算対象となる建物モデルとしては、図 24 及び図 25 に示すように 4 階の診療所及び階段室とする。建物モデルに設ける防火扉や待合室の回転窓、階段室の窓の開閉状況などの開口部の状況は、図 26 に示すように現場見分より判明した開口閉鎖状況を設定している。

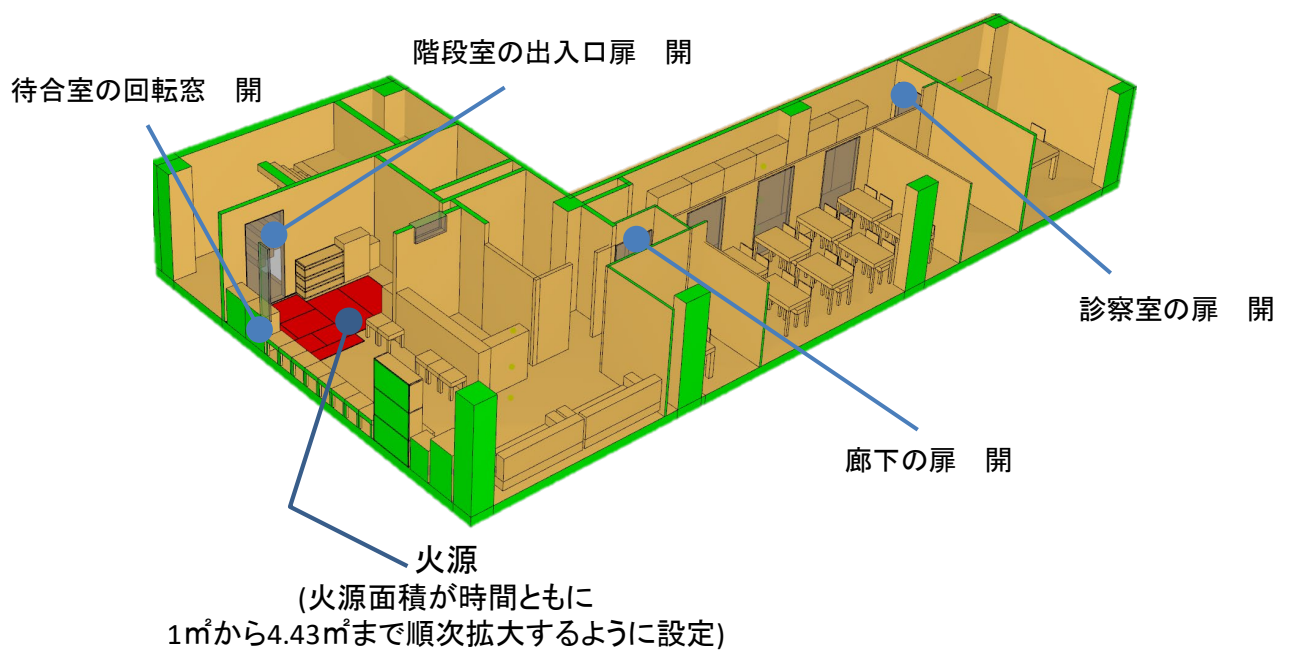
図 26 火源位置と火源の大きさ

発熱速度、一酸化炭素や煤の生成率は計算プログラム標準の値を採用する。燃焼面積は時々刻々と拡大しているため、図 26 に示すように時刻とともに  $1\text{ m}^2$  から  $4.43\text{ m}^2$  に変化させている。

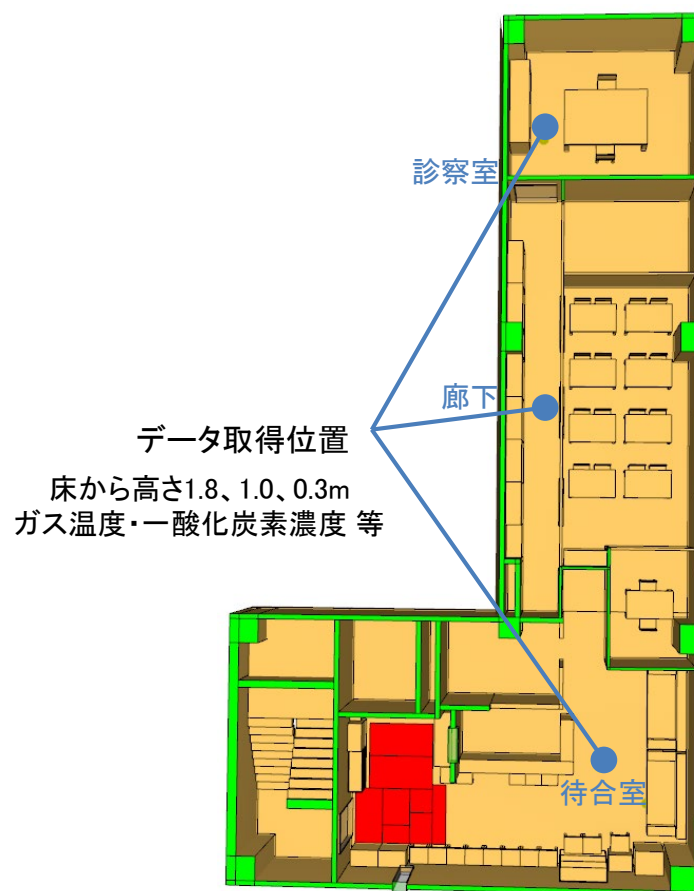
図 27 データ取得位置

シミュレーションで算出するデータの取得位置を図 27 に示す。待合室、廊下、診察室の 3 箇所において、それぞれ床から高さ 1.8m、1.0m、0.3m の位置でデータを取得する。

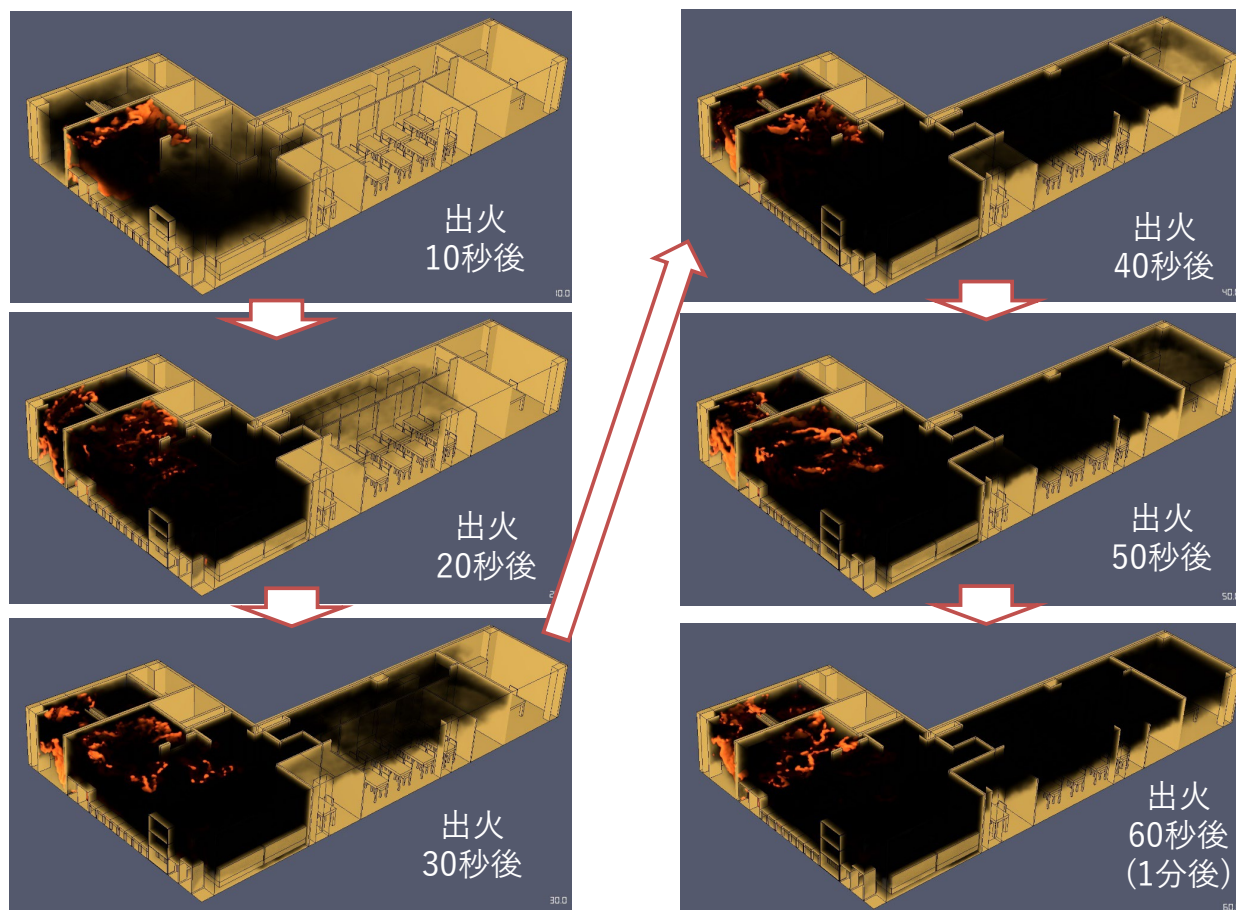
図 28 煙の流動状況

図 28 に出火 10 秒後から出火 60 秒後の煙の流動を示す。出火 60 秒で、待合室から診察室に至るまで黒い煙で充満することが見て取れる。

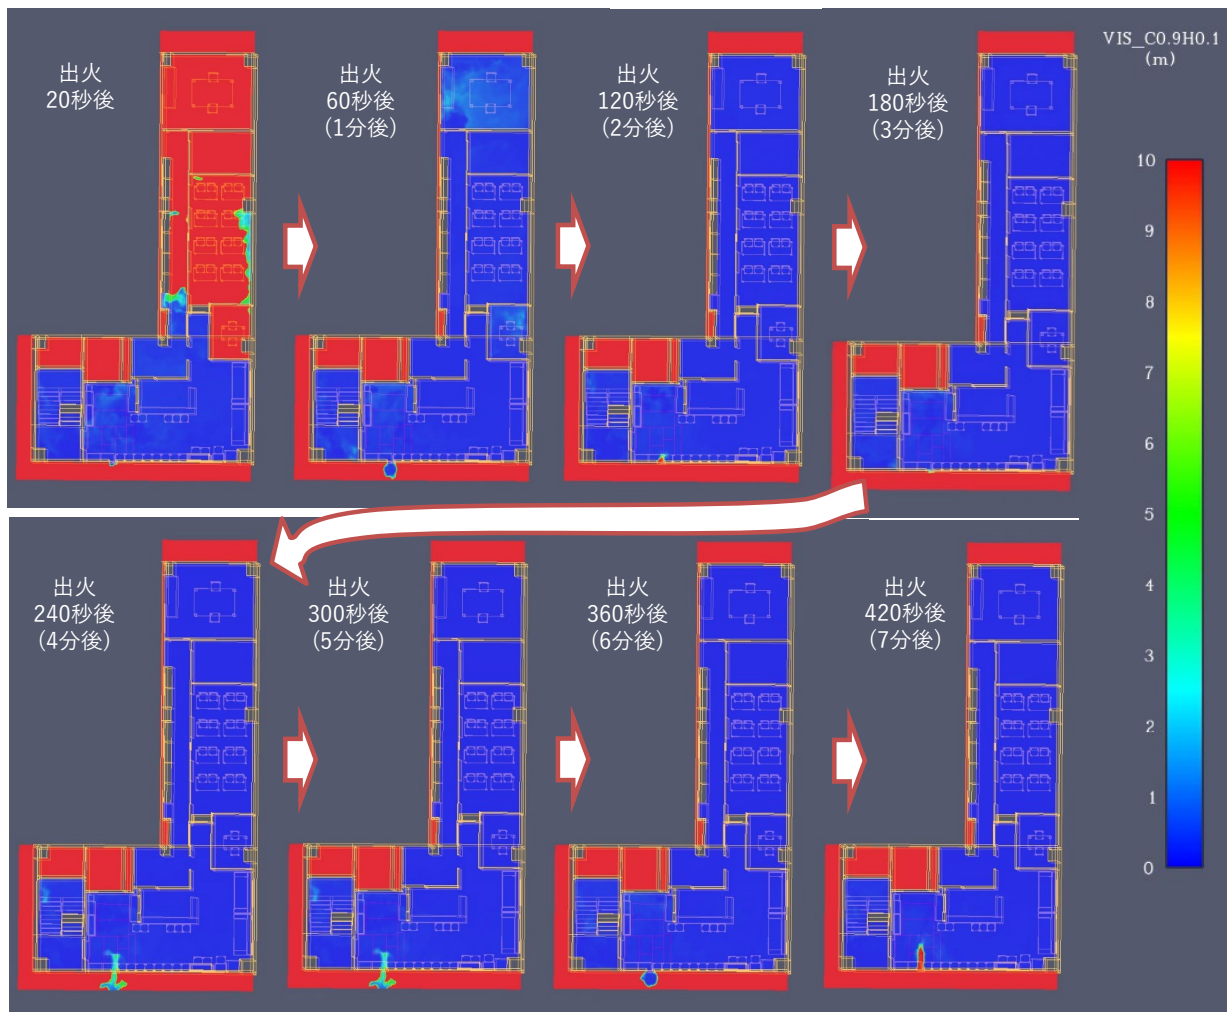
図 29 見透し距離の分布（高さ 1.8m 断面）

高さ 1.8m の位置（断面）における見透し距離の分布を図 29 に示す。また、図 30 には待合室、廊下、診察室における見透し距離の経時変化を示す。図 30 から待合室では出火 20 秒後、廊下・診察室では出火 90 秒後に 1.8m の高さにおける見透し距離がほぼ 0m となることわかる。

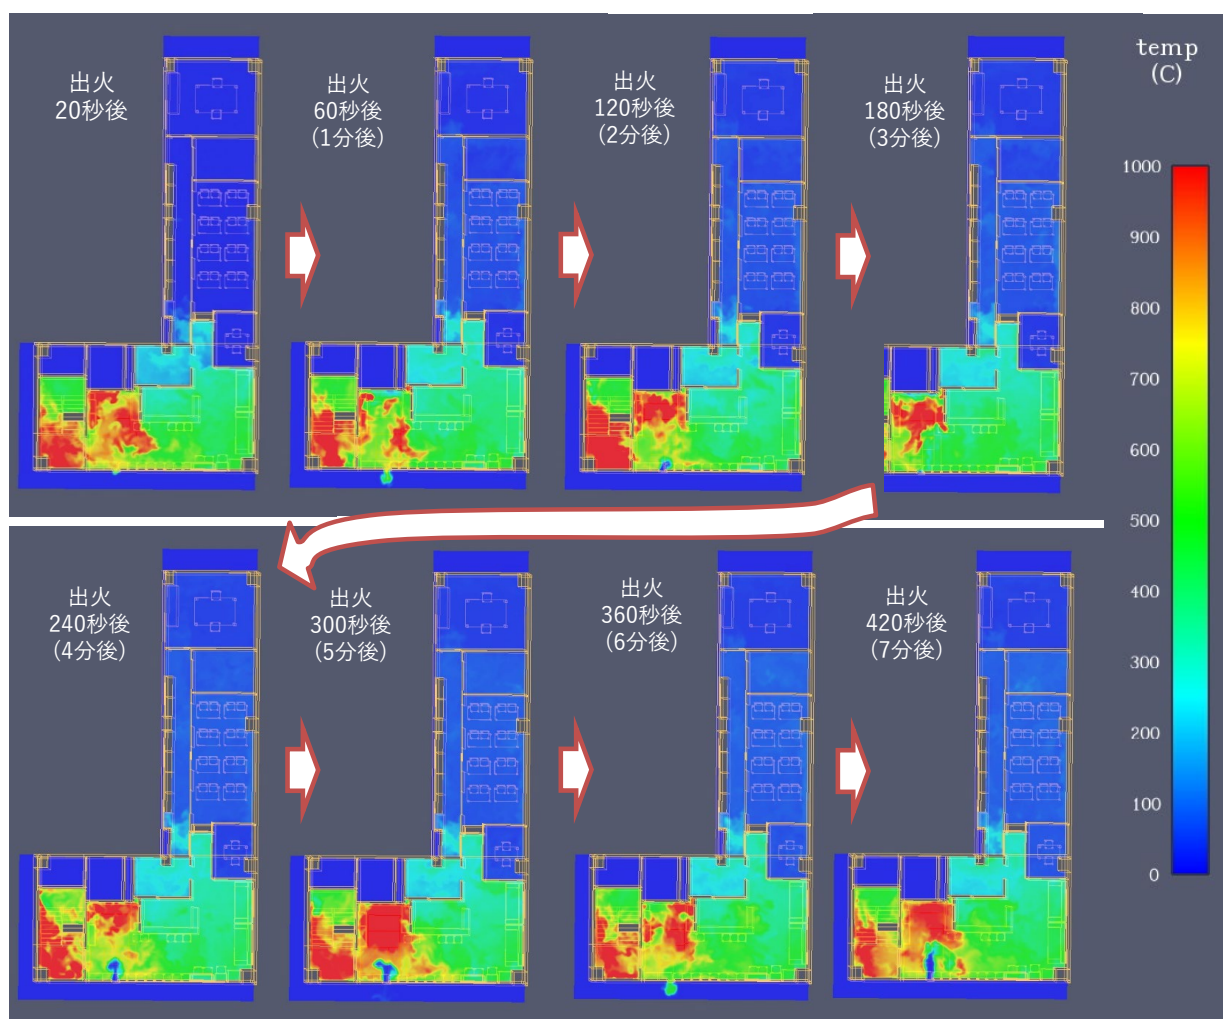
図 31 ガス温度の分布（高さ 1.8m 断面）

高さ 1.8m の位置（断面）におけるガス温度の分布を図 31 に示す。また、図 32 には待合室、廊下、診察室におけるガス温度の経時変化を示す。図 32 から、待合室では 200℃を超える高温の環境が続くことがわかる。また、高温の煙の影響によって、廊下および診察室でも温度上昇がみられる。

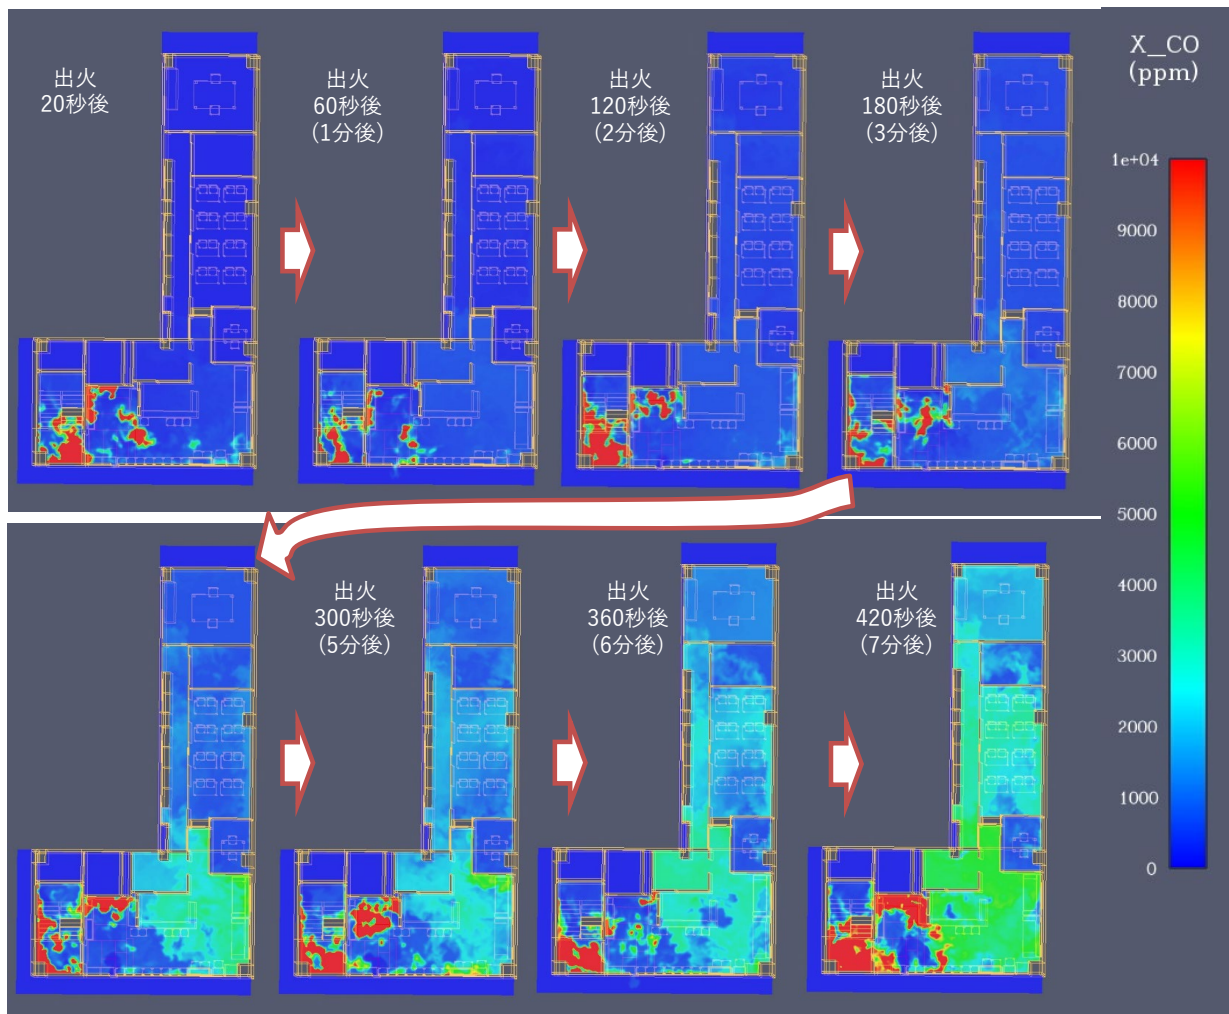
図 33 一酸化炭素濃度分布（高さ 1.8m 断面）

高さ 1.8m の位置（断面）における一酸化炭素濃度の分布を図 33 に示す。また、図 34 には待合室、廊下、診察室における一酸化炭素濃度の経時変化を示す。図 34 から待合室は出火 2 分後、廊下・診察室は出火 3 分～4 分後には一酸化炭素濃度が 1,000ppm を超え、いずれの室も 8 分後には 2,000ppm を超えることがわかる。

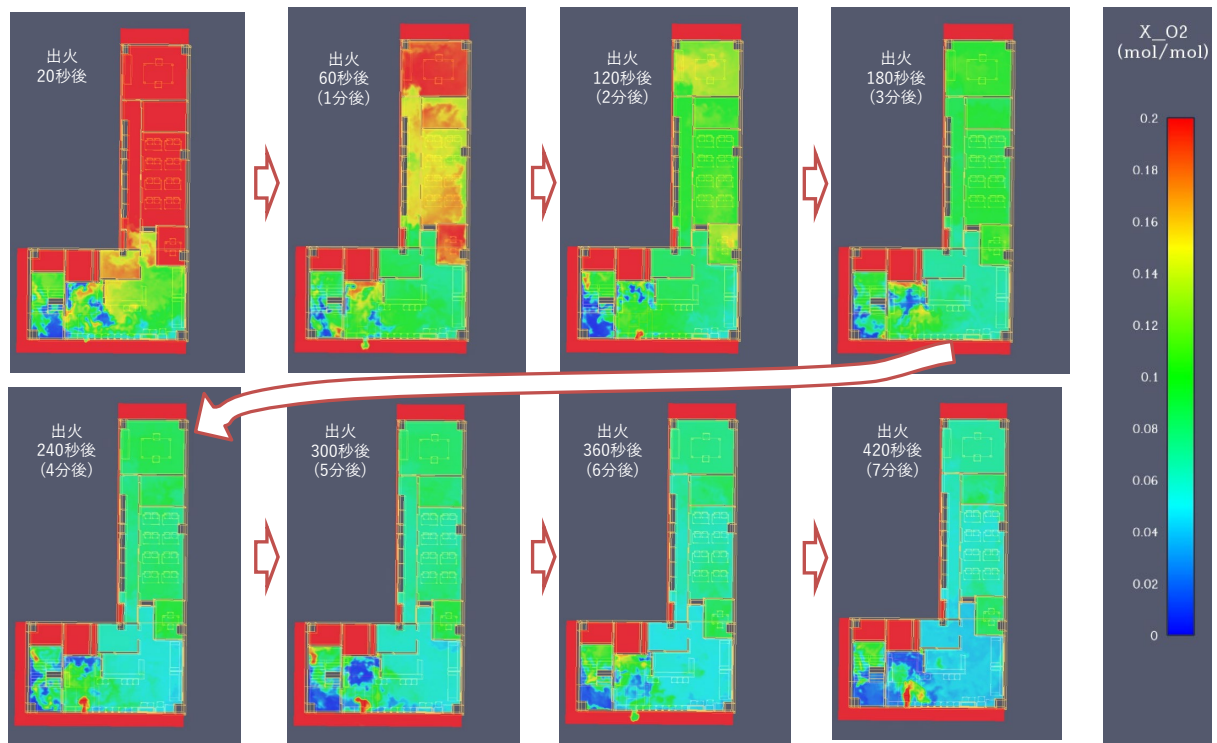
図 35 酸素濃度分布（高さ 1.8m 断面）

高さ 1.8m の位置（断面）における酸素濃度の分布を図 35 に示す。また、図 36 には待合室、廊下、診察室における酸素濃度の経時変化を示す。待合室は出火 1 分後、廊下は出火 2 分後、診察室は出火 3 分後には酸素濃度が半分程度（10%程度）まで減少する。その後も減少を続け、8 %程度まで減少する。
