「令和 4 年（2022 年）新潟県村上市で発生した製菓工場火災に係る  
消防庁長官の火災原因調査報告書（概要）」の公表

# 令和4年（2022年）新潟県村上市で発生した製菓工場火災に係る 消防庁長官の火災原因調査報告書

（概要）

総務省消防庁

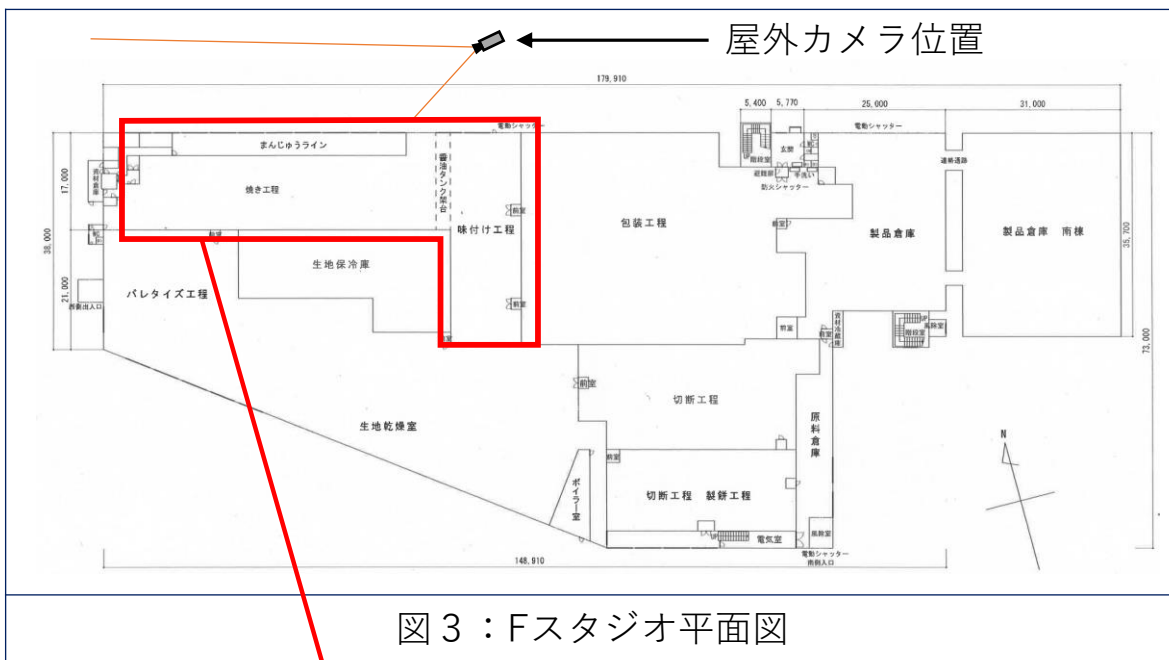
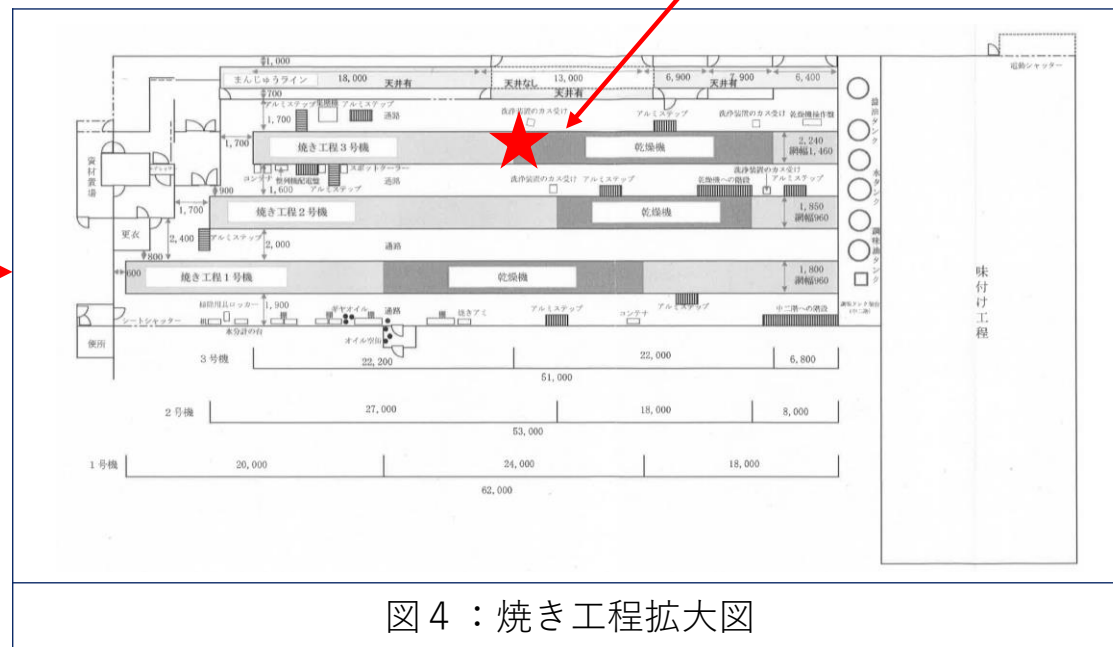
- 外観及び各区画の状況から、焼き工程及び味付け工程の区画を中心として屋根材の脱落、壁の破損等が認められ、建物西側の焼損が強い。
- 焼き工程の3号機付近では、3号機上段の乾燥機の扉に、特徴的な扇形の焼損（火炎が噴出した痕跡）が認められ、乾燥機内部からの出火を示している。

- 発見者の供述、屋外カメラの映像、焼損の見分状況から、工場北西にある焼き工程部分の3号機上段にある乾燥機の西側内部が出火箇所であると判定する。

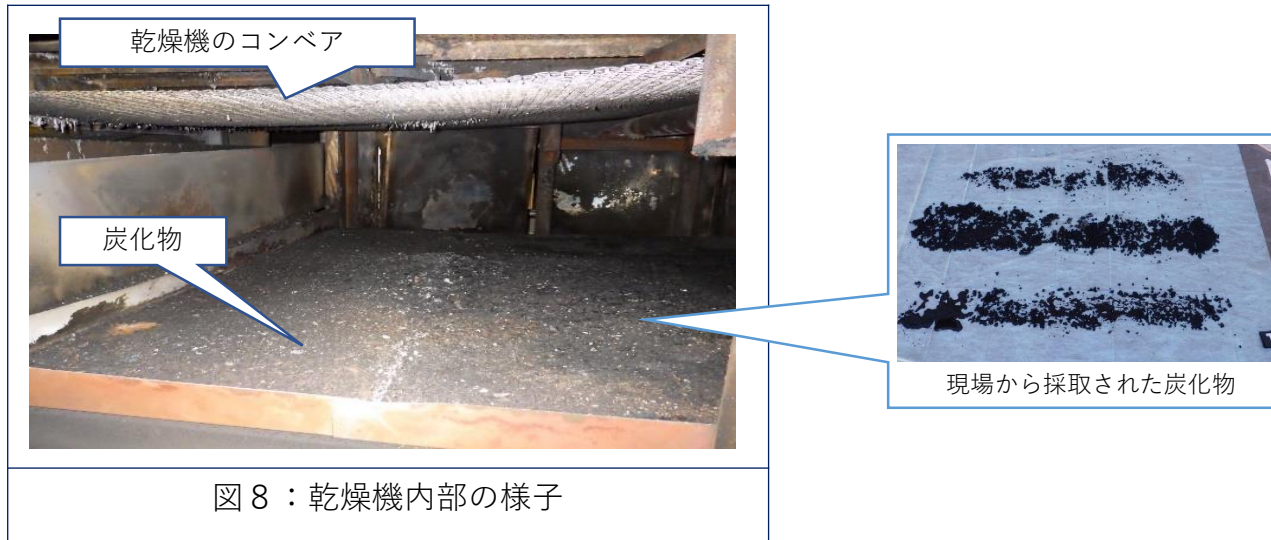
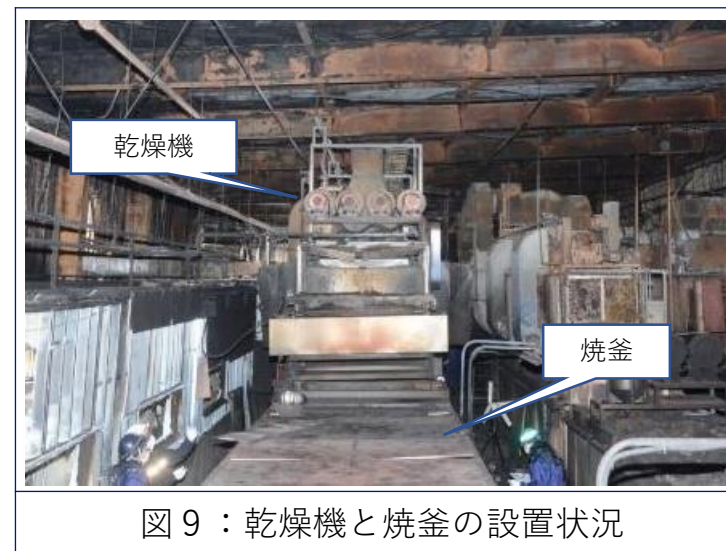
- 出火場所として特定した乾燥機の内部には、火災後、煎餅のかけらの炭化物が2～3センチ程度堆積していたことが確認された。
- この煎餅のかけらは食用油などの油分を含み、乾燥機内部の温度は底部で130℃程度であったと推察される。  
(同型の乾燥機の温度を計測した結果、内部の温度は130℃前後であった。)
- また、当該設備で製造されていた煎餅の分析※から、80℃程度から酸化による発熱が認められ、「乾燥機からの熱」に加え「煎餅に含まれる油分が酸化した際の酸化熱」が蓄熱した場合、煎餅のかけらの温度が発火点を超え、出火原因となる可能性があることが確認された。  
※ 物質の温度を制御しながら変化させ、その物質が受けた熱で、その温度によってどのような化学的变化（発熱など）が生じるかを分析
- また、乾燥機の周囲の残渣物からは油脂が検出されており、乾燥機内部から出火した場合には、それらの油脂が延焼媒体となりうると考えられる。

○ 乾燥機内に堆積した油分を含んだ煎餅のかけらが乾燥機から熱を受け、さらに、油分の酸化反応による酸化熱も加わったことで、煎餅のかけらの温度が発火点を超え、出火原因となったと判定する。
