屋外貯蔵タンクの効果的な予防保全に向けたドローン活用の調査検討会

第 1 回実証実験結果

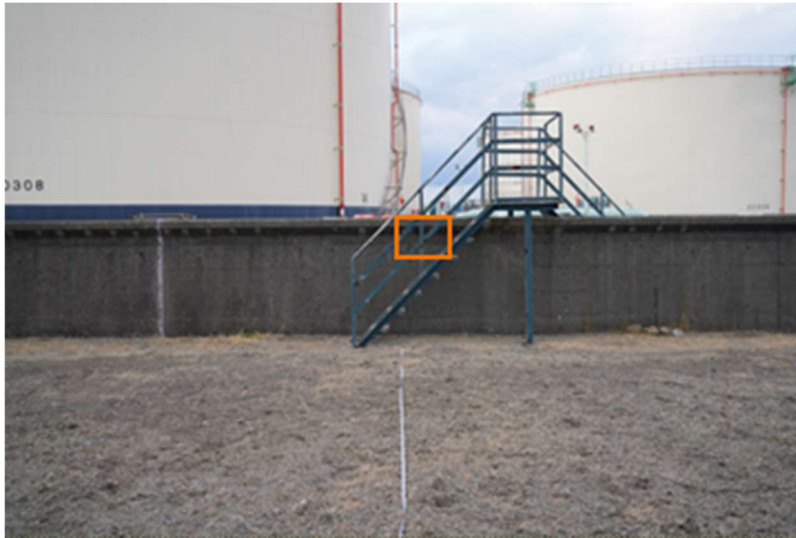
図 31 ピクセルあたりのサイズを変化させた場合の試験 拡大位置

撮影には、タンク防油堤に設置された階段の部材に生じている実腐食を採用した。図 31 に防油堤階段の全体、図 32 に検証に採用した実腐食を示す。

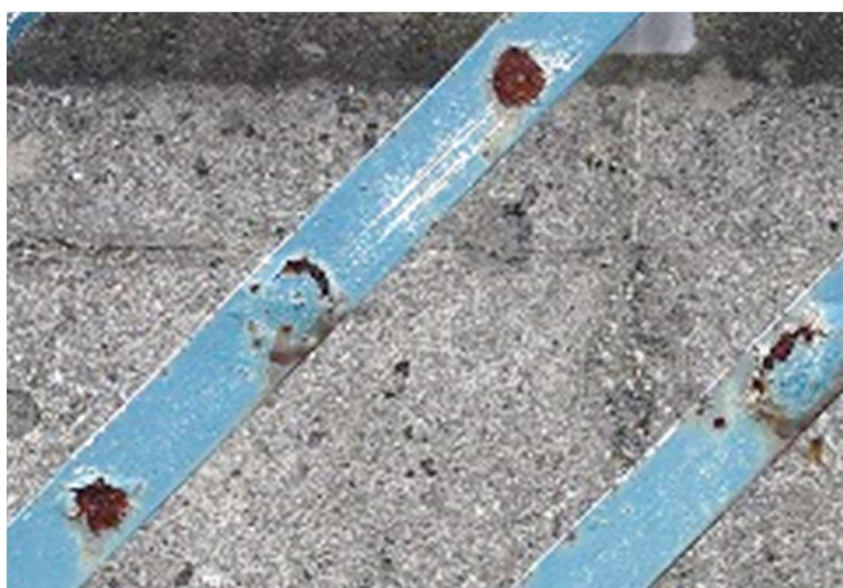
図 35 約 0.5mm/px 相当 (撮影距離 4.6m,6100 万画素相当,47.4MB)

次に、同一距離から撮影した 6,100 万画素の静止画から画素数の異なる静止画を生成し、直径 30mm 程度の腐食の見え方と各静止画のデータ容量を比較した。(図 35～図 40)

いずれの画像からも直径 30mm 程度の腐食の有無程度は確認できるが、1mm/px 程度の画素分解能で撮影した静止画であれば拡大した際のボケが少なく、より精細に腐食の状態を確認することが可能であった。

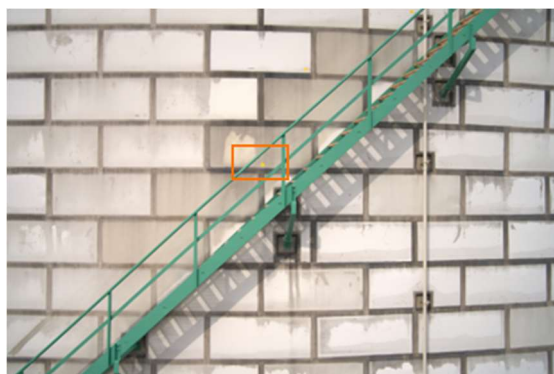
図 45 撮影位置図

ドローン飛行を行い、タンク保温外装板の損傷（凹み）部を撮影した。図 45 及び図 46 に当該損傷部を正面から撮影した静止画を示す。静止画から分かるとおり、損傷部手前に廻り階段の手摺りが存するため、当該損傷部にはカメラ焦点が合いづらくなっている。

- ・撮影対象の前後に附属物等が存する箇所、画角端部等で焦点が合わない場合は、以下の①又は②、若しくは①及び②の併用による対処方法をとることにより解決することができる。
 - ① 腐食・損傷部手前に構造物が写らない位置にドローンを移動させて撮影する。
 - ② F 値の設定を大きくして撮影する。
- ・F 値の変更は、画像全体の明暗に影響を与えることから、日向/日陰などの撮影環境に応じて、撮影角度や F 値設定の変更の可否を判断する必要がある。

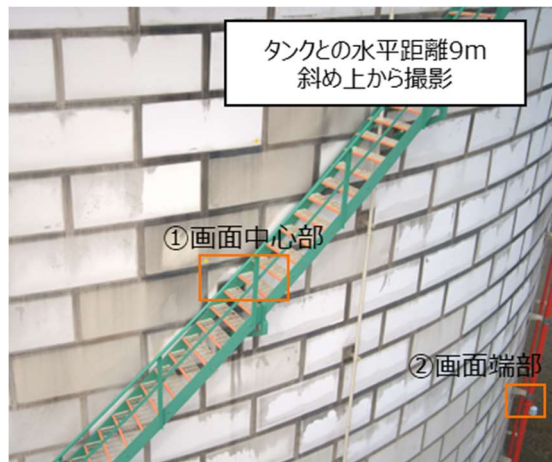
図 47 撮影位置図

図 46 に示すタンク保温外装板の損傷部に対し、斜め上の位置までドローンを移動させ、F 値を 4.0 に設定し撮影を行った。撮影した静止画を図 47 及び図 48 に示す。

損傷部正面から撮影した際には廻り階段手摺り部が損傷部の手前に位置していたが、斜め上から撮影したことにより損傷部の手前から構造物が無くなったため、損傷部に焦点が合うことが確認できた。

検証①-a において F4.0 で撮影した際の図 47 中、②画面端部の拡大静止画を図 49 に示す。図 48 では画角中心部の損傷部には焦点が合っていたが、同画角内端部においては焦点が合っていないことが分かる。

また、図 47 のように腐食・損傷部の手前に附属物等が存する角度であっても、F 値を大きめに設定して撮影を行うことにより、附属物後方の腐食・損傷部に焦点を合わせることが可能となる。ただし、この場合には附属物により死角が生じることについては注意しなければならない。

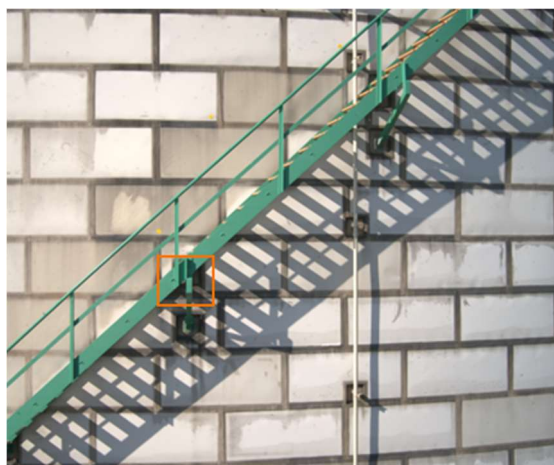
図 55 撮影位置図

検証では、ドローンを移動させながら図 55 に示すタンク廻り階段の構成部材を撮影した。

ドローンを秒速 1.0m の速度で水平移動させながら、シャッタースピードを 1/100 秒に設定して撮影し、等倍まで拡大した静止画を図 57 に示す。拡大しないと分からない程度ではあるが、若干のブレが生じていることが確認できた。

次にシャッタースピードを 1/200 秒に設定して撮影し、等倍まで拡大した静止画を図 57 に示す。図 56 で生じていたブレは解消され、部材の輪郭がよりはっきりと写ることが確認できた。

- ・今回実施した検証条件では、シャッター速度を 1/200 秒に設定することでブレのない静止画が撮影できたが、よりドローンの移動速度を上げた状態で撮影する場合は、さらにシャッター速度を上げる必要がある。
- ・無風状態の場合を除き、ドローンは常に風の影響を受けているため、撮影時にドローンが移動しているか否かに関わらず、撮影画像にブレが生じやすい。このため、シャッター速度を通常の手持ち撮影よりも早めに設定しておくことが望ましい。
- ・F 値と同様、シャッター速度の設定を変更することによっても画像全体の明暗に影響を与えることとなる。特に日陰など照度の低い箇所の撮影の際、シャッター速度の設定変更又は F 値設定の変更若しくは両方の設定変更を併用する場合は、画像全体の明暗を考慮した設定変更や撮影時間帯の変更の可否を判断する必要がある。F 値及びシャッター速度の関係について **エラー! 参照元が見つかりません。**に示す。
