## 旧法屋外タンク貯蔵所の底部板厚の影響に係る調査結果について

## 1 屋外タンク底部の内面腐食について

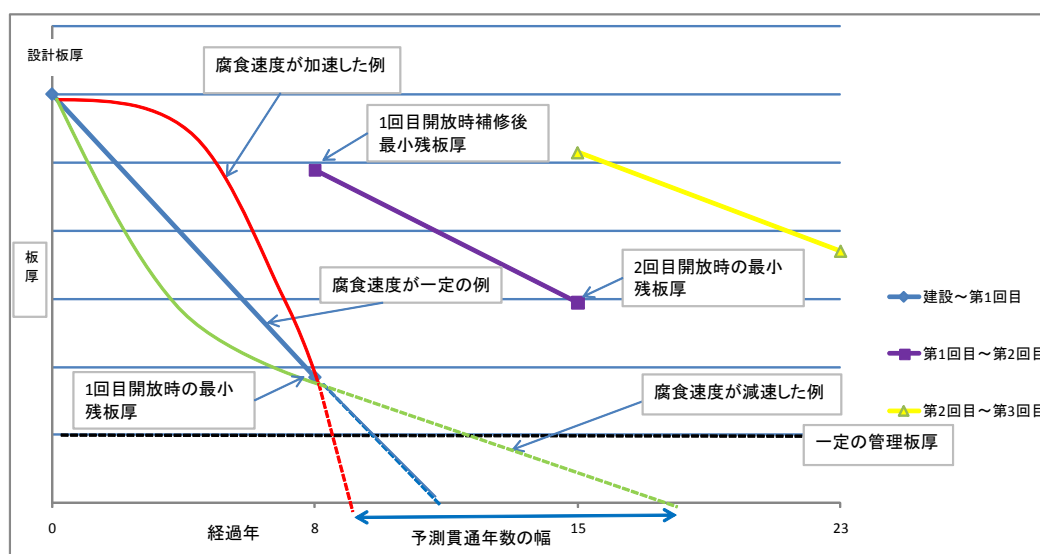
図 3.1 腐食速度の変化例イメージ図

- ①底甲板の腐食速度は変化することが考えられ、設計板厚と1回目の開放検査時の最小板厚を直線で結んだ場合 (青の実線) より大きくなるおそれがある。そのため、実際の管理にあたっては、将来の腐食速度は直線で結んだ腐食速度 (青の実線) に対して大きくなる場合があることから、安全余裕を考える必要がある (赤の点線)。
- ②実際のタンクでは、液圧、残留応力、基礎からの底板の浮き上がりなどがあり、底甲板厚が 0.0 mm よりも厚い板厚で流出が発生すると考えられるため、実際の管理にあたっては一定の管理板厚が必要である。
- ③本検討では腐食速度の変化を考慮することが困難なため、腐食速度は一定と仮定して、底甲板厚が 0.0 mm となる年数を推測するが、以上の理由から実際の管理方法とは異なることに留意が必要である。

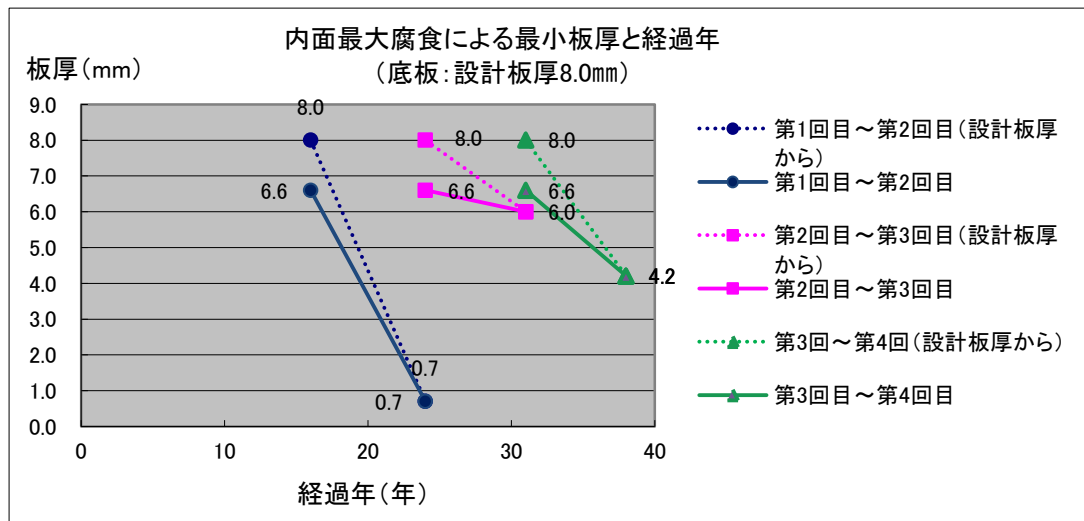
図 3.2 旧法タンクの開放検査ごとの内面腐食の履歴の例

- (5) ある開放検査時に最大の内面腐食が見つかった箇所が、前回開放検査時の補修後推定最小残板厚の箇所であったとは限らない。このことから、前回開放検査と今回開放検査の間の内面腐食速度は次の 2 つの値で算定した (図 3.1.2 参照)。

A：前回開放検査時の補修後には設計板厚であった箇所で今回開放検査時の最大内面腐食箇所が生じた (図 3.2 点線) として求めた推定下限値 (予測貫通年数が短くなる方向の算定方法)。

B：前回開放検査時の補修後推定最小残板厚の箇所で今回開放検査時の最大内面腐食箇所が生じた (図 3.2 実線) として求めた推定上限値 (予測貫通年数が長くなる方向の算定方法)。

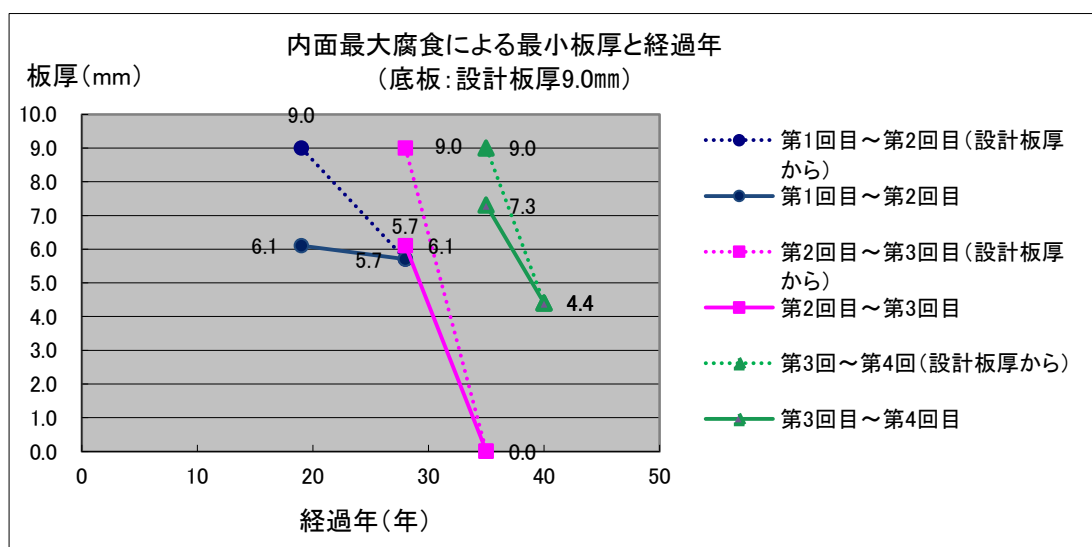
図 3.3 収集し分析に用いたデータ中で内面腐食速度の大きな事例

(7) 腐食速度は各開放検査ごとに異なり、貫通予測にあたっては腐食速度の変動幅を考慮する必要がある。その幅として、各開放検査ごとに求まるタンクごとの最大腐食速度をタンク数に対して平均したもの（表 1.2）の、最小値に対する最大値の率（底板 1.26、アニュラ板 1.72）を仮定する。今回の貫通予測はあくまで仮想的な検討であるため、より実態に近いと考えられる上記仮定を用いた。現実の制度上考慮すべき変動幅を示したものではないことには注意が必要である。なお、結果として算出される腐食速度は、事故が発生していないもので最も高い事例（図 3.3）であっても 1.33 mm/年であり、急激に内面腐食が進行し流出事故に至った事例の腐食速度（1.5～2.6 mm/年：図 1.1）以下であった。

- ※1 開放検査時最小残板厚＝設計板厚－開放検査時内面最大腐食深さ
- ※2 肉盛り補修基準：開放点検時に所有者等が設定した補修をする内面腐食深さの基準
- ※3 補修後推定最小残板厚＝（設計板厚－肉盛り補修基準）＋0.1
- ※4 内面腐食速度＝（前回開放検査時の補修後推定最小残板厚－開放検査時最小残板厚）÷開放周期又は（設計板厚－開放検査時最小残板厚）÷開放周期
- ※5 貫通推定年数(年)：各開放検査時の最小残板厚が今までと同じ腐食速度で腐食したと仮定して、残板厚が0.0mmまでの年数（点線矢印が貫通する年数を示す。）を推定。
- 上記の結果より、本タンクは最短で、8.2年（1回目～2回目の開放点検時のデータから外挿したもの）で貫通するものと推定される。

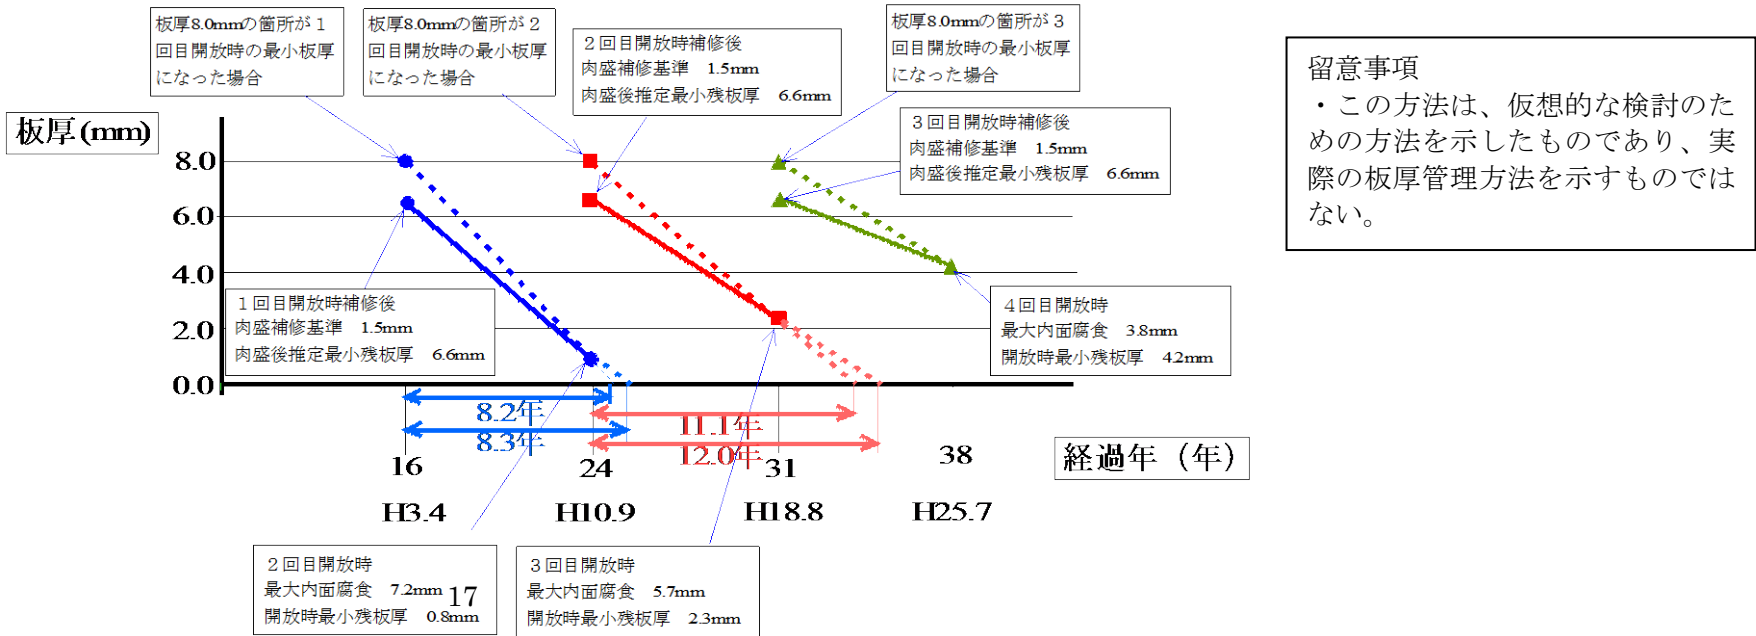
図 3.4 過去のデータから内面腐食による底部板貫通年を推定する方法

- (6) 一つのタンクに対して、開放検査ごとに残板厚が 0.0 mm になる推定年数を計算し、最も年数が短いものを当該タンクの底甲板の内面腐食による貫通年とする (図 3.4 参照)。

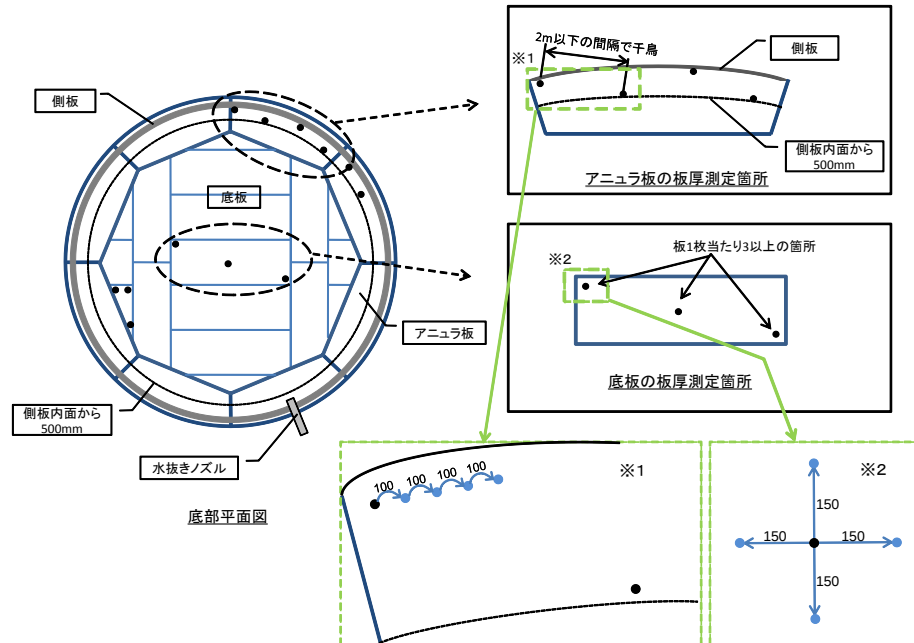
図 3.5 データ抽出箇所の設定方法（56 号通知を模擬した場合）

- ・アニュラ板では、起点を円周方向へ 100mm ずつ 4 回ずらした※<sup>1</sup>。
- ・底板では、起点を X 方向、Y 方向にそれぞれ±150mm ずらした※<sup>2</sup>。

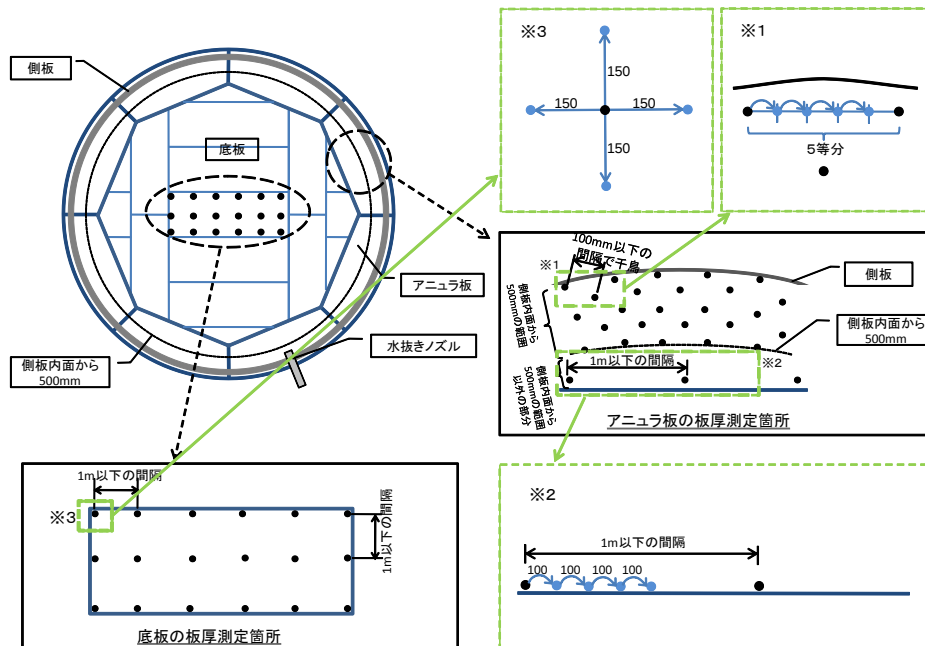
図 3.6 データ抽出箇所の設定方法（169 号通知を模擬した場合）

- ・アニュラ板の側板から 500mm 範囲では、起点を隣接する測定点との間隔を 5 等分した各位置にずらした※<sup>1</sup>。  
500mm 以外の範囲では、起点を円周方向へ 100mm ずつ 4 回ずらした※<sup>2</sup>。
- ・底板では、起点を X 方向、Y 方向へそれぞれ±150mm ずらした※<sup>3</sup>。

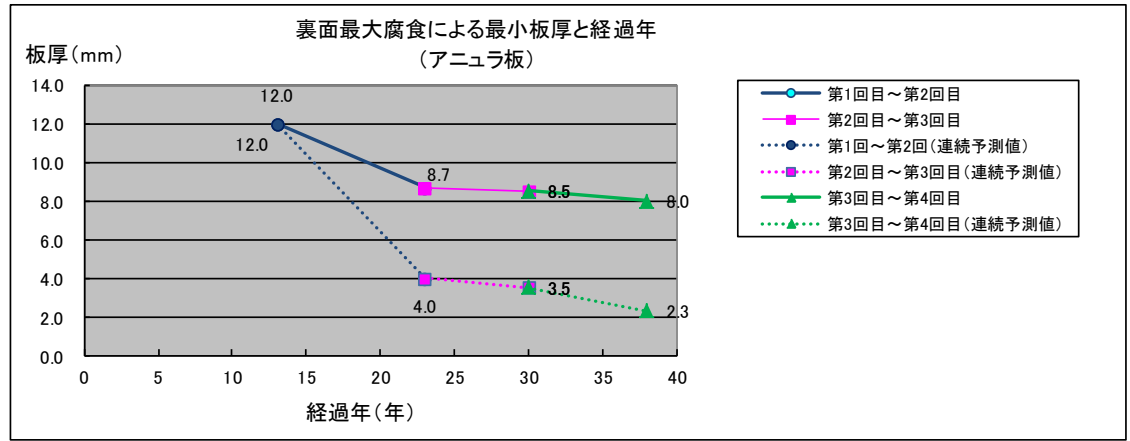
図 3.9 タンクの開放ごとの裏面腐食の履歴の例

- ※1 定点測定最小値：開放点検時に底部板厚を離散的に測定した超音波板厚計による底部の板厚
- ※2 定点測定による裏面最大腐食深さ＝設計板厚－定点測定最小値
- ※3 補修後最小板厚：開放点検を実施し、補修が実施された後に現存する底部の最小板厚
- ※4 連続板厚測定を想定した補正係数：定点測定による裏面最大腐食深さから、連続板厚測定をした場合に推定される裏面腐食深さを算出する係数。
- ※5 連続板厚測定による推定値：定点測定最小値から、連続板厚測定を実施した場合に推定される最小値  
設計板厚－ {(定点測定による裏面最大腐食深さ) × (連続板厚測定を想定した補正係数)}
- ※6 貫通推定年数：各開放検査時の最小板厚から今までと同じ腐食速度で腐食を進行させて、残板厚が 0.0 mmになるまでの年数（連続板厚測定による貫通推定年数は、 $\longleftrightarrow$  の部分を示す。）

上記結果より、本タンクの最低貫通年数は、定点測定法による推定で 25.2 年（第 1 回～第 2 回開放検査時のデータの外挿値）、連続板厚測定法による推定で 10.4 年（第 1 回～第 2 回開放検査時のデータの外挿値）と推測される。

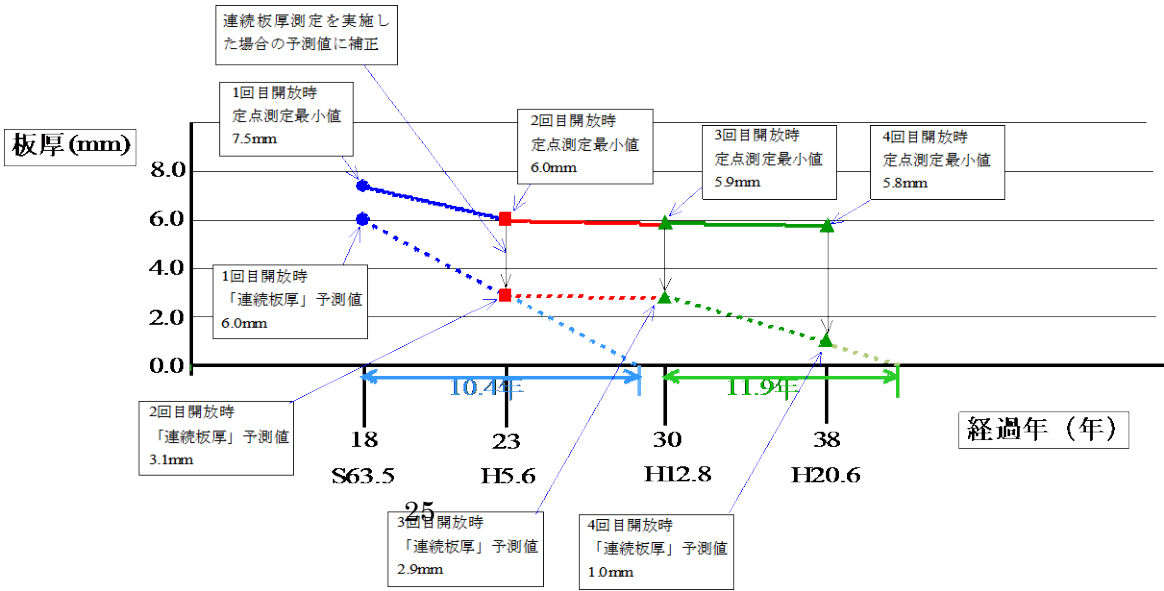
図 3.10 過去のデータから裏面腐食による底部板貫通年を推定する方法の手順

し、それぞれの推定方法について、最も年数が短いものを当該タンクの底部板の裏面腐食による貫通年とする（検討の手順は図 3.10 参照）。

- ・左記グラフは、仮想的な検討のための方法を示したものであり、実際の板厚管理方法を示すものではない。（内面腐食速度の推定下限値の仮定が含まれている。）
