平成23年台風12号災害を振り返って

和歌山県田辺市

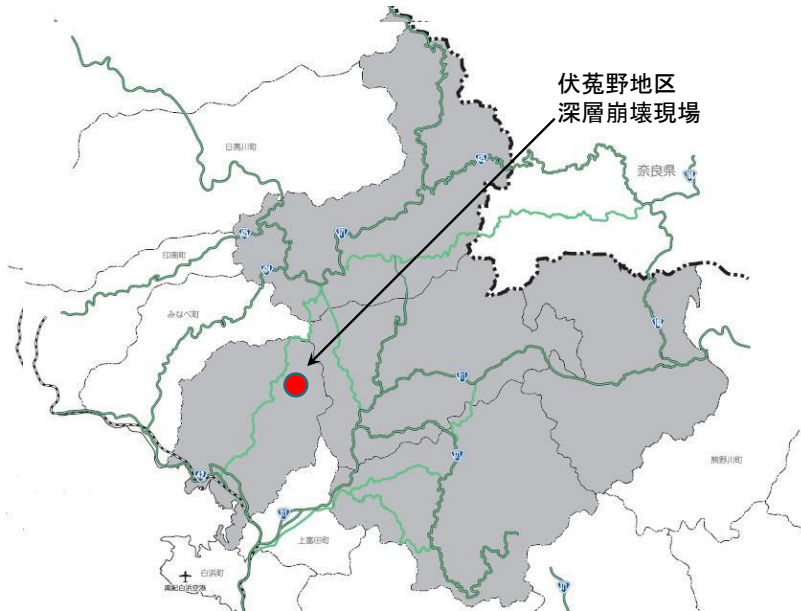
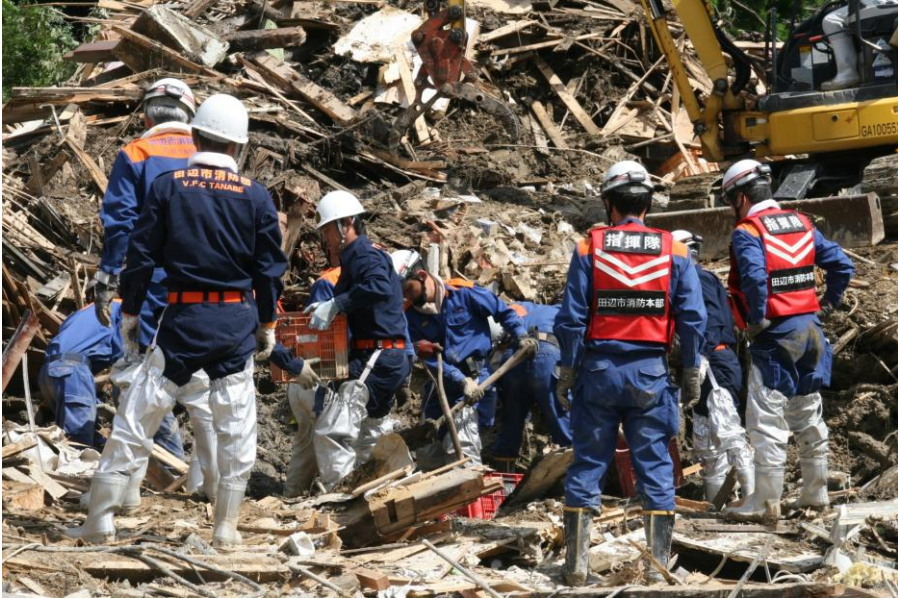
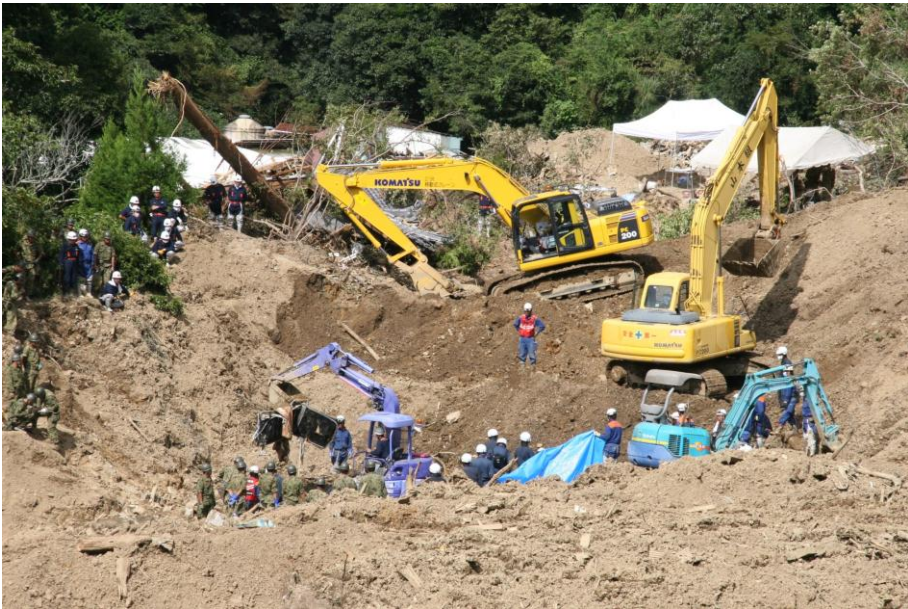
活動状況（伏菟野地区）

9月4日(日)0:42 崩土により家屋が倒壊し、多数生き埋めがある。
常備消防15名、消防団5名が出動。現場近くで道路決壊箇所があり、必要資機材を持ち、徒歩で現場到着。現場到着 3:07

家屋7棟流出し、9世帯27人が罹災、うち6名の安否が不明

9月 4日 4:14 1人救出(生存)
10:15 1人救出(死亡)
※ 自衛隊 4日8時到着
※ 重機投入 5日朝から
9月 6日 22:38 1人救出(死亡)
9月10日 13:58～18:00 3人救出(死亡)

- ・ 初動において、消防と自衛隊・警察の活動範囲を区分したことから、現場での指揮系統が明確でなく、活動方針の違いが出るなど連携が図れず、そのことで住民からの批判もあった。初動から消防が活動全体の主導をとるべきであった。また、意思疎通を図るために指揮者間のミーティングも頻繁に行う必要があった。
- ・ 自衛隊及び警察に早期に現場に入っていたいたので、本部の判断で和歌山県下の消防本部に対して応援要請はしなかったが、現場が比較的、局所的であったことから、人員的な不足は感じなかった。

- ・ 初動で安否不明者の家族の心情を考慮して、現場立会いは求めなかったが、家族にしか分からない情報がある。また、検索場所は、家族の納得を得る。
- ・ 航空写真などを利用して、被災前の状況を把握する。
- ・ 掘り進めた段階で、瓦礫や生活用品が発見できなければ、早期に検索場所の変更を考慮する。

- ・ 現場到着から生存者の救出活動まで、暗闇と豪雨の中で、しかも十分な照明も確保せずに、隊員の安全を確認できないまま、活動をさせてしまった。照射距離の長い照明など、十分な照明の確保は安全管理上必須である。

- ・ 重機の早期投入
- ・ チェーンソーの活用の頻度が高く、目立ては頻繁に行う必要がある。

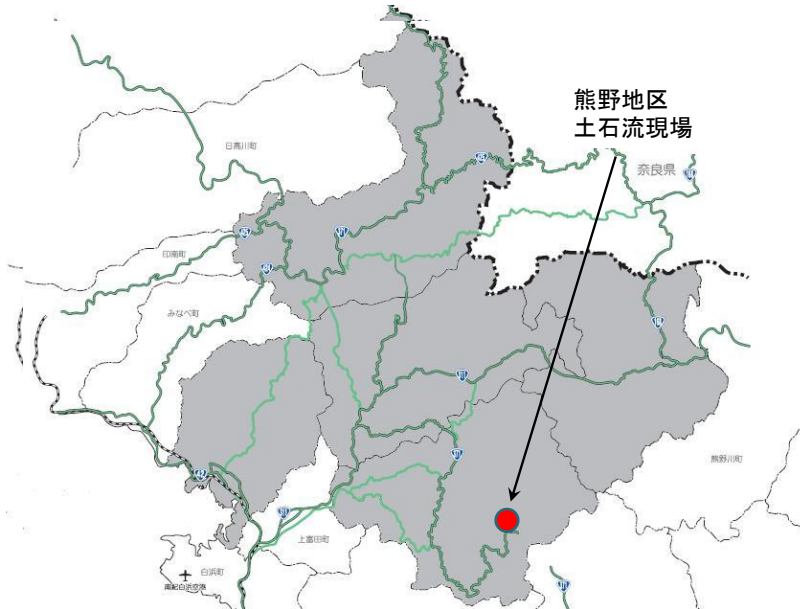
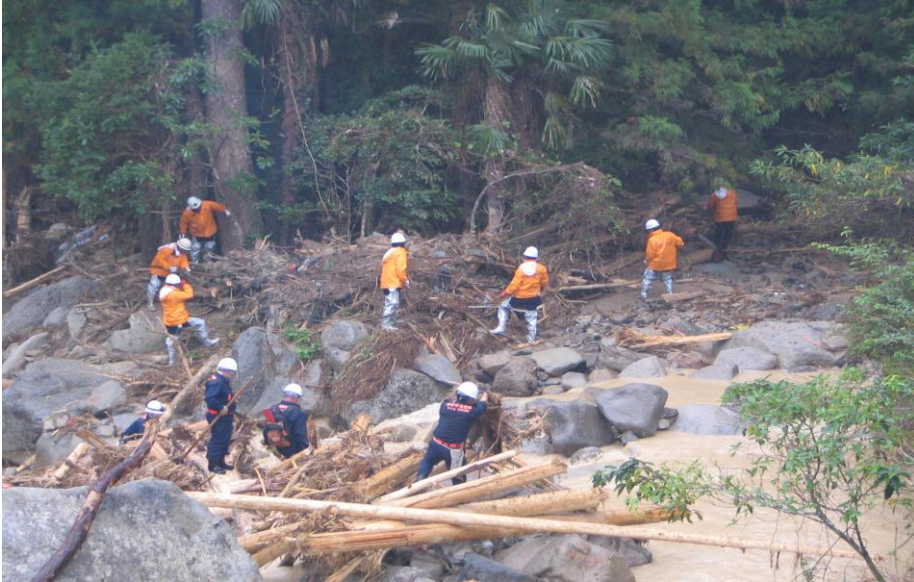
活動状況（熊野地区）

9月4日(日)11:00覚知(発生は、6:00ごろ) 熊野川で土石流が発生し、1世帯3人の安否が不明

現場到着 14:35 県警ヘリの上空調査で二次災害の危険あり、との情報が入り活動を断念

家屋5棟が全壊(流出含む)し、うち1世帯3名の安否が不明

- ・ 大規模な土石流により被害場所は広範囲であったため、検索場所の特定及び優先順位付けは行うことができず、人海戦術による表面検索のみとなった。

- ・ 河道閉塞に起因する二次災害の判断は、高度の知識及び技術を必要とすることから、国土交通省地方整備局との早期からの連携が必要である。
- ・ 情報を集約するため、市長部局を連絡調整窓口とした現地対策本部を早期に設置する必要がある。
- ・ 和歌山県下の消防本部に対して応援要請はしなかったが、検索範囲が広範囲に及ぶことから、応援要請をしても良かったのでは？

- ・ 上空調査により土砂ダムの安全が確認できるまで、むやみに活動に入らない。
- ・ 監視員を配置したが、専門的知識がなければ、土石流の速度を考慮すると避難が間に合わないことが考えられる。

- ・ 当初、土砂が軟弱で重機と投入することができなかった。
- ・ 流木や石が土砂の中に多数混ざっているため、ゾンデ棒はあまり有効ではない。
