# 平成15年十勝沖地震 危険物施設の被害記録

平成16年12月

危険物保安技術協会

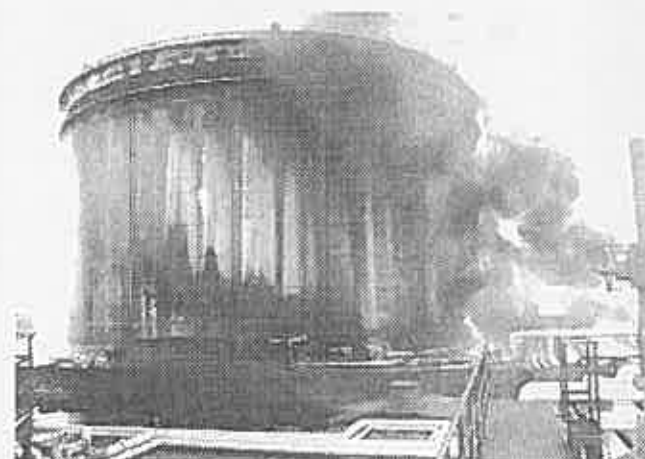
6:00~6:30 南側より撮影

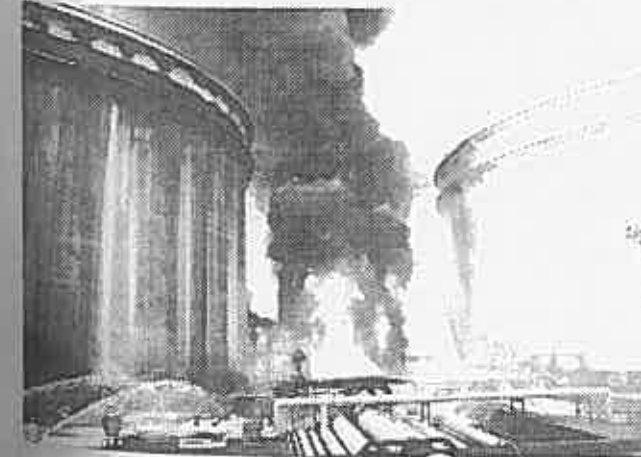
7:00~7:30 北東側より撮影

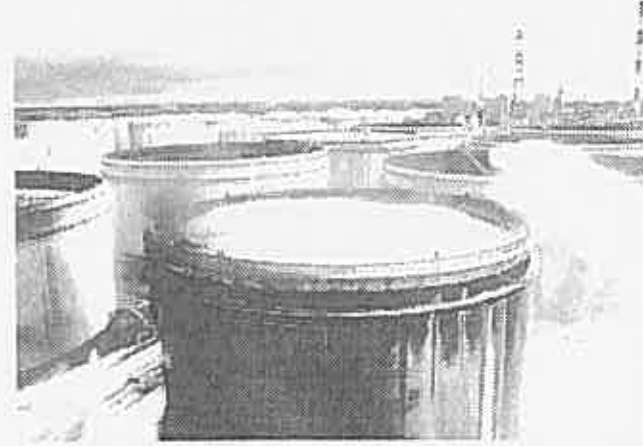
9:30頃 南側より撮影

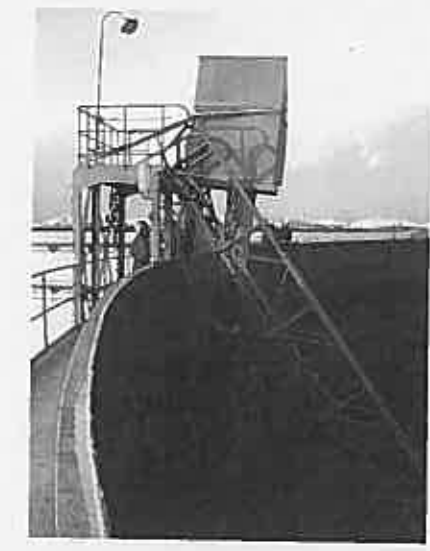
測定小屋、ゲージポールと共に内側へ10°傾き

- ① 浮き屋根沈没に伴い、デッキポストが厚さ9mmの底板を貫通した事例が発生している。これは、デッキポスト下部がパイプ軸に対し直角に切断されており、かつ、浮き屋根が傾いて沈下したため、パイプ角で底板を切断したものである。この事例より、デッキポスト下部の端部には、丸みをつけることが望まれる。
- ② アルミ製浮き蓋のパイプ式ポンツーン中央部が、曲げにより破断し、浮き蓋が沈没した事例がある。このパイプ式ポンツーンの長さは約11mあり、パイプ太さに対し長さが長かった可能性が高い。パイプ強度の検討が求められる。
- ③ ゲージポールや回転止めが切断された事例が見られた。この破断部位の多くは、パイプ継ぎ手溶接線と考えられ、溶接部の健全性の確認が求められる。
- ④ 検尺小屋が浮き屋根上に落下し、ポンツーンや堰板を破損した事例が見られた。検尺小屋取り付け部の耐震性向上が求められる。

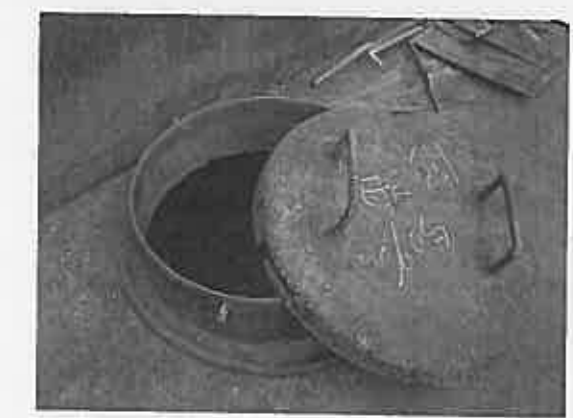
ポンツーンマンホール蓋の外れ

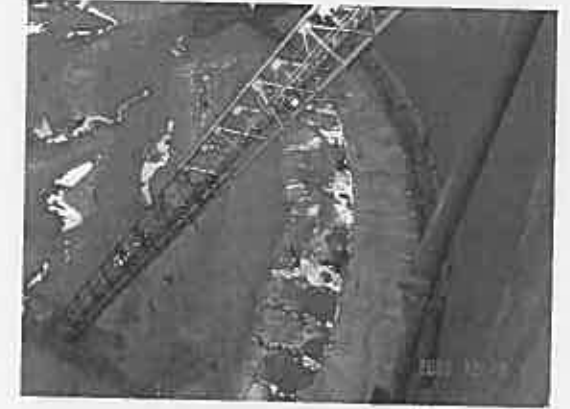
ゲージホール上部から約 8m 付近で  
「く」の字に変形

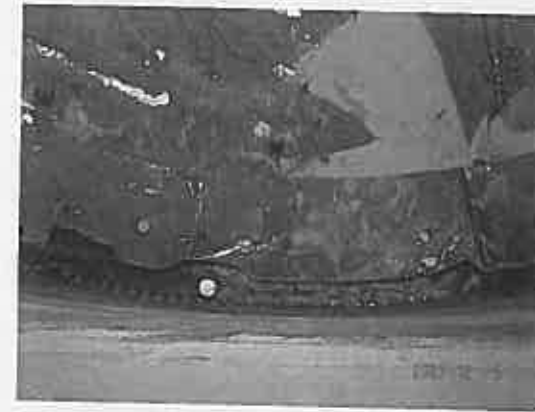
ポンツーンマンホール蓋のはずれ

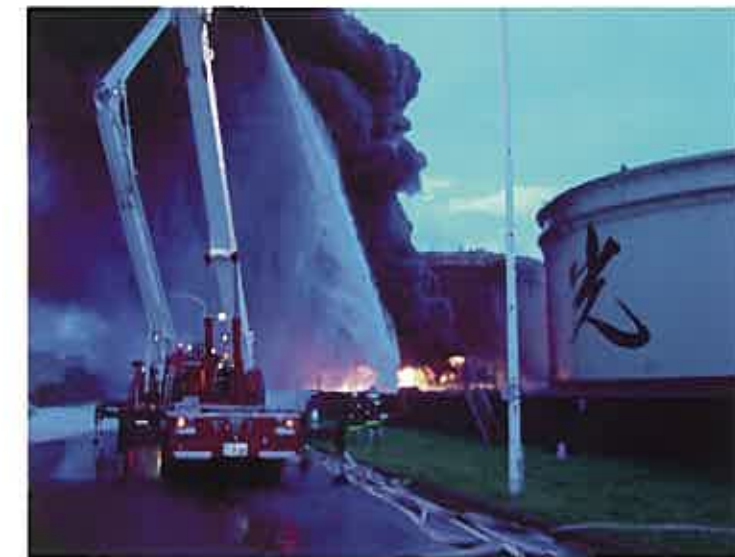
5:20～5:25 タンク東側から撮影【苫小牧消防本部撮影】

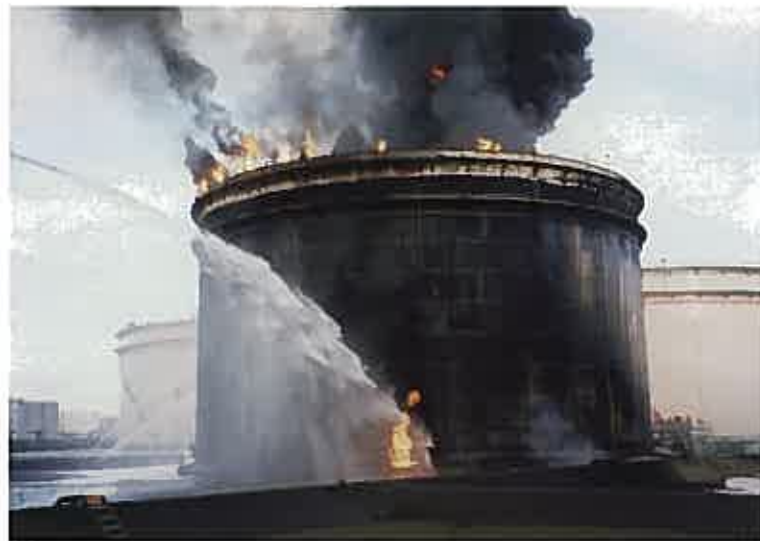
5:45～6:00 タンク東側から撮影【苫小牧消防本部】

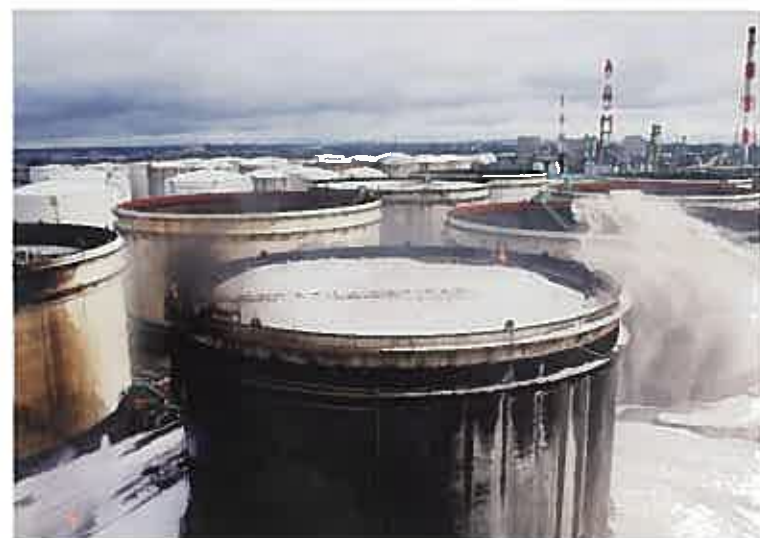
9:30 頃 タンク南側から撮影【苫小牧消防本部】

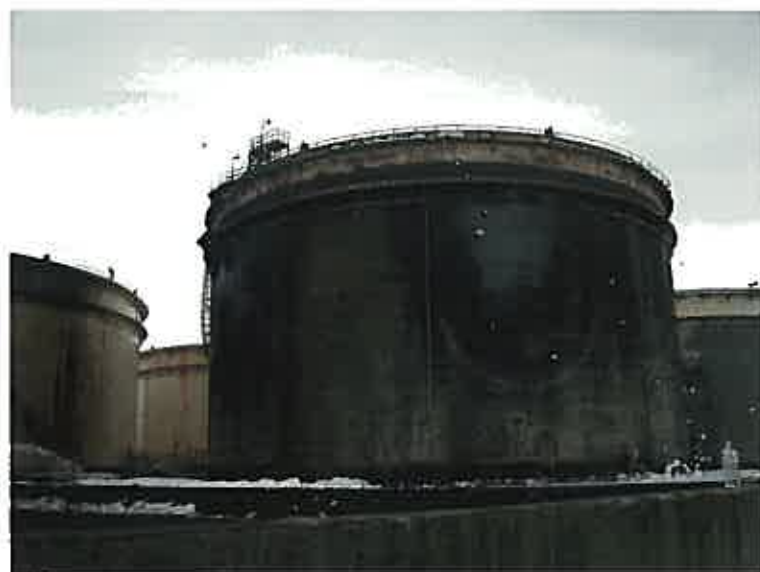
鎮火後の状態 タンク南側から撮影【苫小牧消防本部】

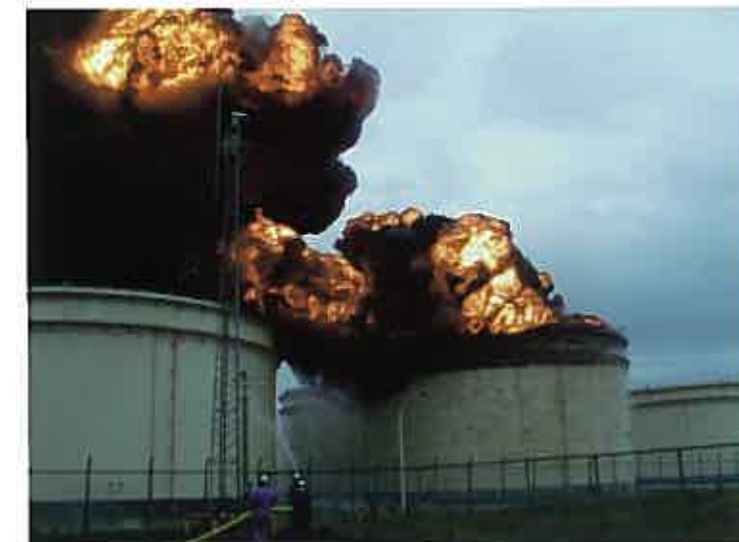
9/28 11:18 火災発生から 34 分後【苫小牧消防本部撮影】

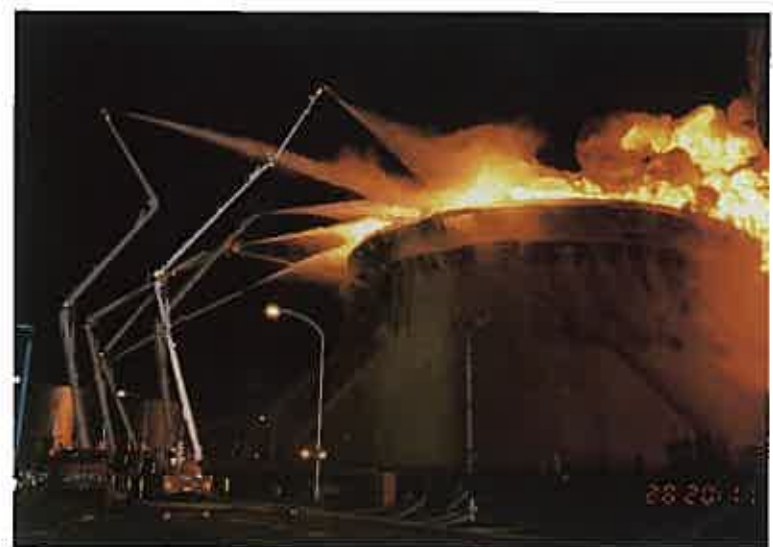
9/28 20:11 タンク東側から撮影【苫小牧消防本部撮影】

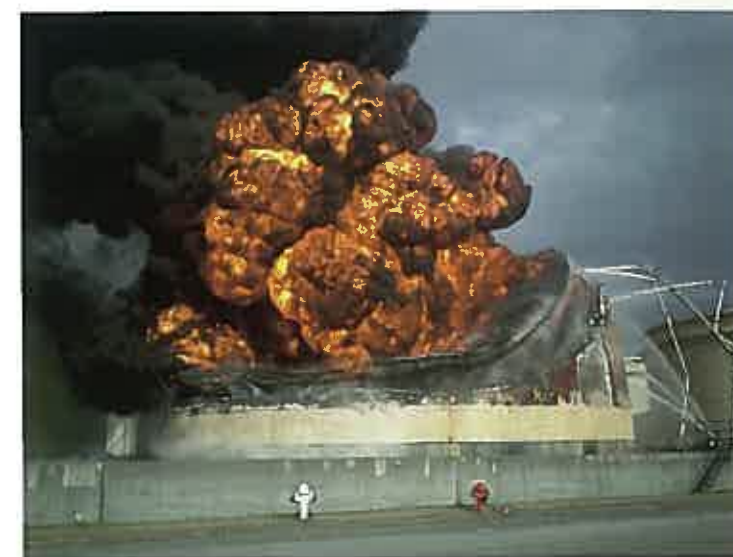
9/29 タンク西側から撮影【苫小牧消防本部撮影】

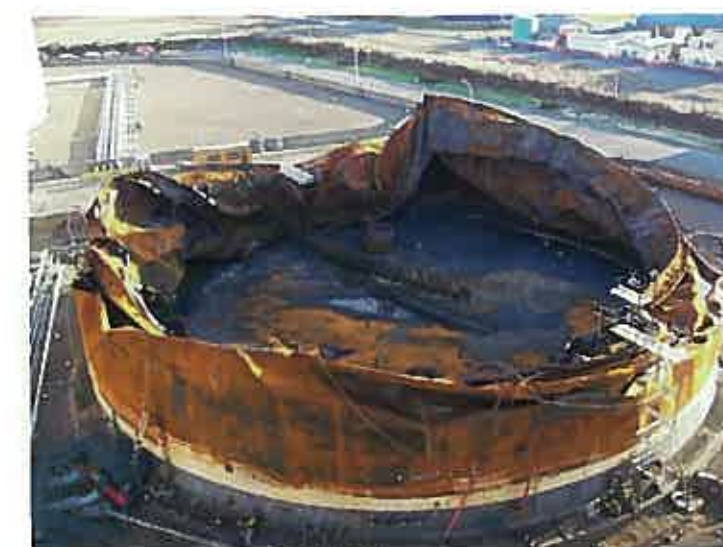
ナフサ抜き取り後のタンクの状況【消防研究所撮影】

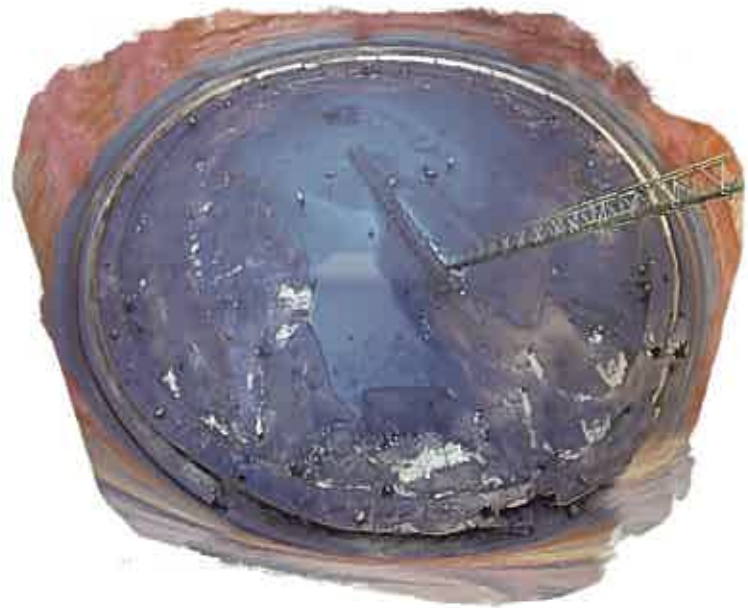
沈没した原因としては、スロッシングにより、浮き屋根が大きな変位を受け、その結果ポンツーンやデッキ板が破損し、浮き屋根に傾きが生じて沈没したと考えられる。

タンクによって被害程度は異なるが、ポンツーンの破損室数は、ポンツーン全室の2割程度と考えられるが、（現段階では、沈没した浮き屋根タンクの詳細調査は未実施であり、タンク上部からの観察によっている。）破損したポンツーン内やデッキ上に油が流入したことにより、浮き屋根が傾き沈没に至ったと考えられる。これは、ポンツーンマンホールの構造が大きく関係している。つまり、一般的にポンツーンマンホールは気密構造となっていないため、浮き屋根が傾いたとき、破損していないポンツーン内にもポンツーンマンホールから油が流入し、浮き屋根全体の浮力を失う結果となっている。

沈没した浮屋根の状況（全体）

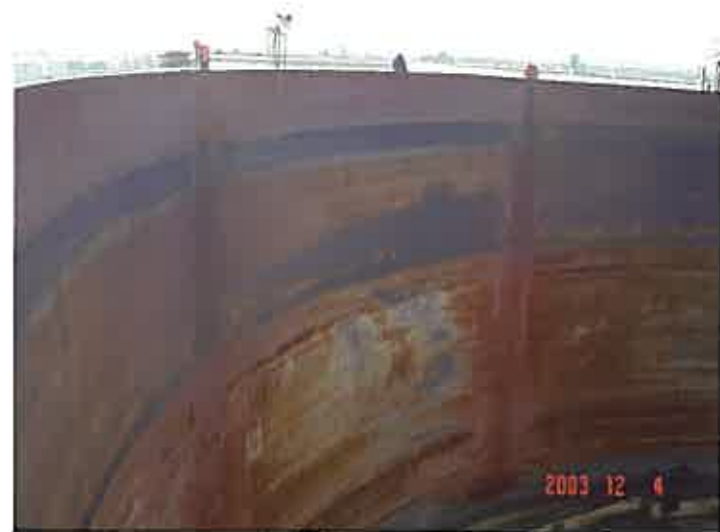
スロッシング痕の状況

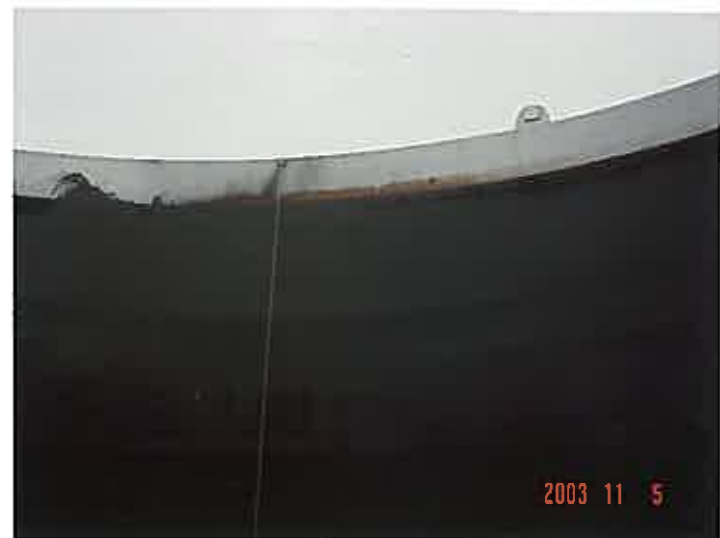
スロッシング痕の状況（浮屋根上への溢油）

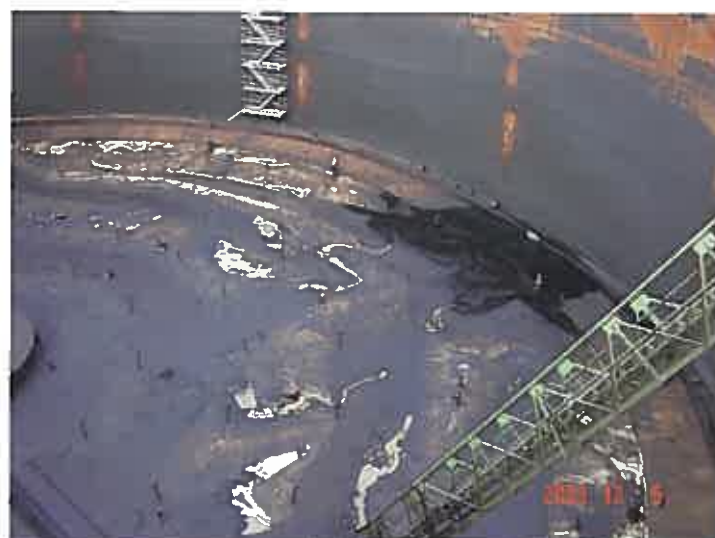
- ① シングルデッキの場合、ポンツーンが健全であってもデッキが破損することにより、デッキ上に油が滞油する事が判明した。また、このことは、浮屋根が沈没しなくとも全面火災の可能性のあることを示唆しており、シングルデッキとダブルデッキの構造的な安全性の差を痛感させられる。
- ② ポンツーン破壊とデッキの破損により、浮屋根全体が傾き、健全なポンツーンにマンホール上から順次油が浸入することにより、浮屋根全体が地震数日後に沈没することが判明した。このことは、現在の升状のポンツーンの弱点を示唆しており、ポンツーンマンホール等(場合によってはバルクヘッド上部)の気密化が必要であることが判明した。
- ③ ポンツーンは内リム、外リムとも、圧縮力による破壊形態であり、板厚の増加等、強度の増加が望まれる。
- ④ デッキ板及びポンツーンローアーデッキの溶接部亀裂事例が発生している。この部分は、片側連続隅肉溶接が主流であるが、両面連続隅肉溶接等の採用が望まれる。
- ⑤ ポンツーンとデッキの取り付け部の破壊事例が多く発生しており、板厚の増加や両面溶接の採用など、強度の増加が望まれる。
- ⑥ ポンツーンストッパーがポンツーンローアーデッキを突き破った事例があり、取り付け部の補強等が望まれる。

デッキ上への滞油

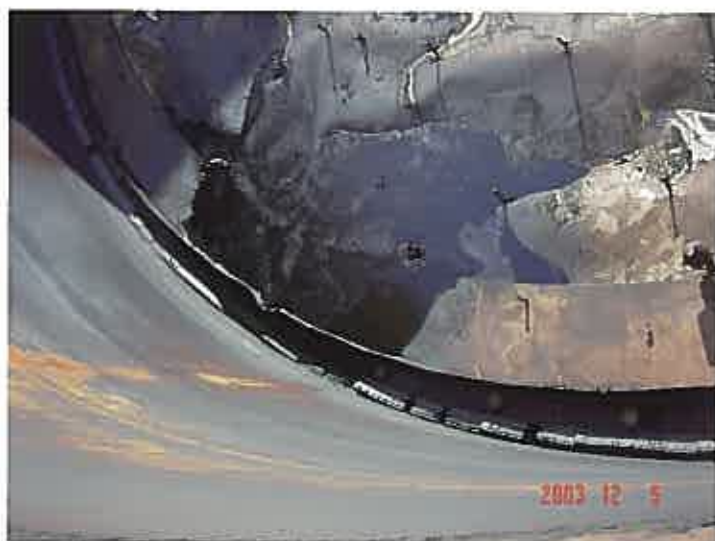
デッキ上への滞油

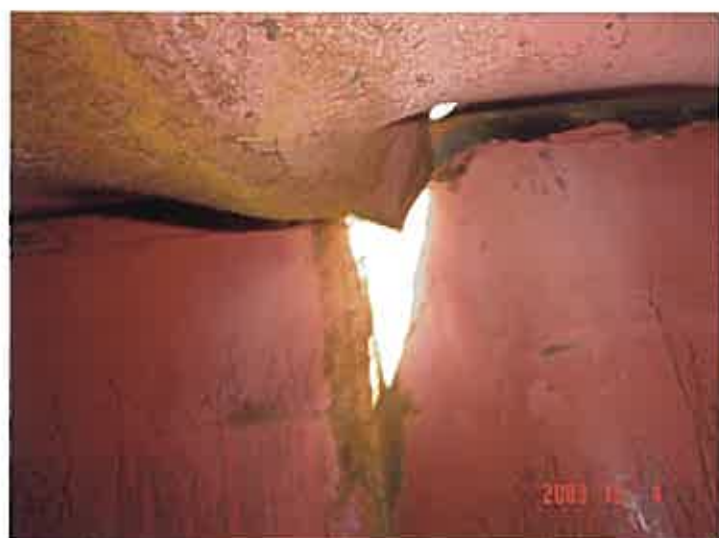
挫屈によるアウターリムとアッパーデッキとの隙間（内側）

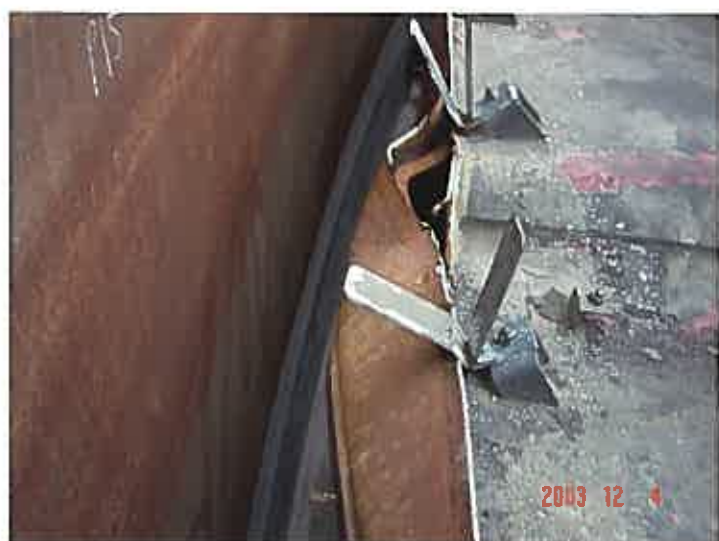
挫屈によるアウターリムとアッパーデッキとの隙間（外側）

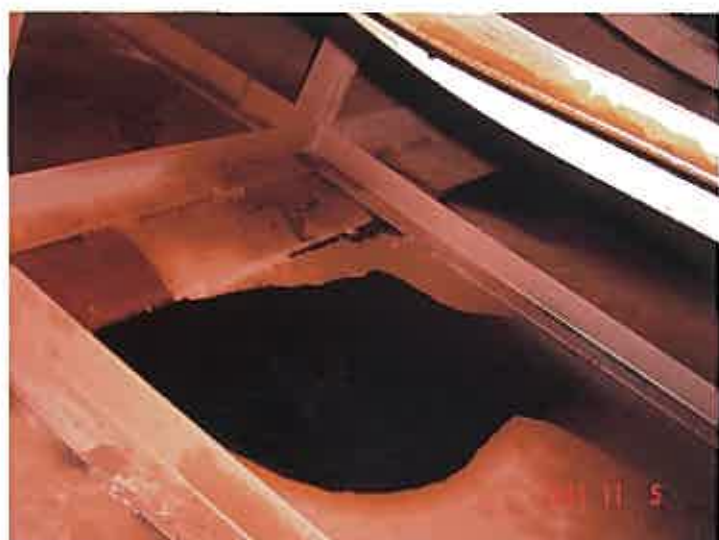
ポンツーン内への油の浸入

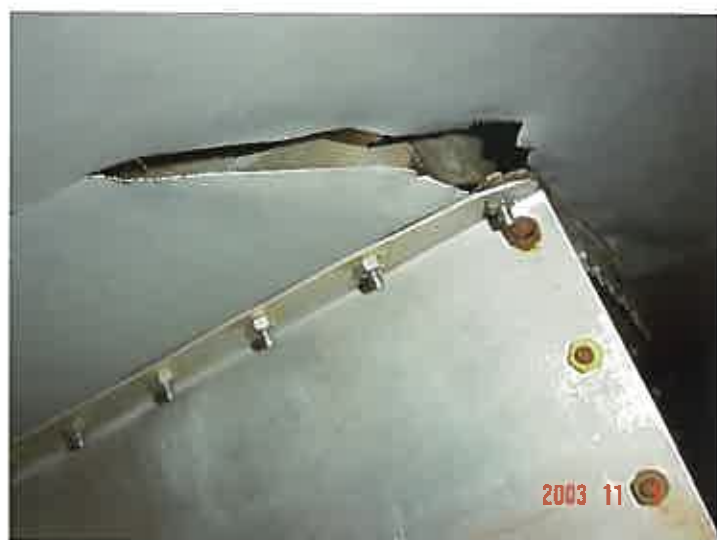
デッキの損壊状況

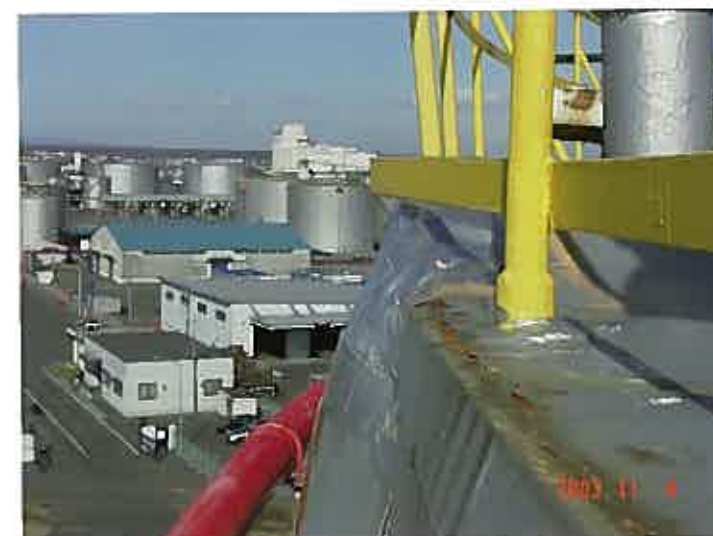
固定屋根頂部の変形状況

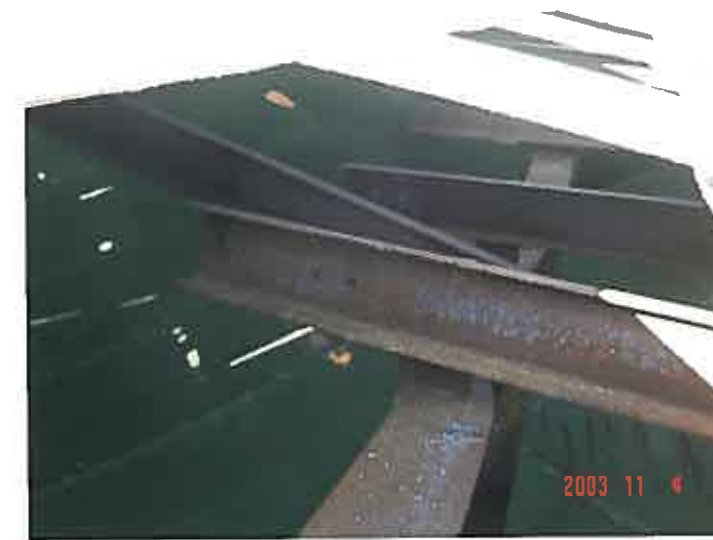
屋根骨の変形状況

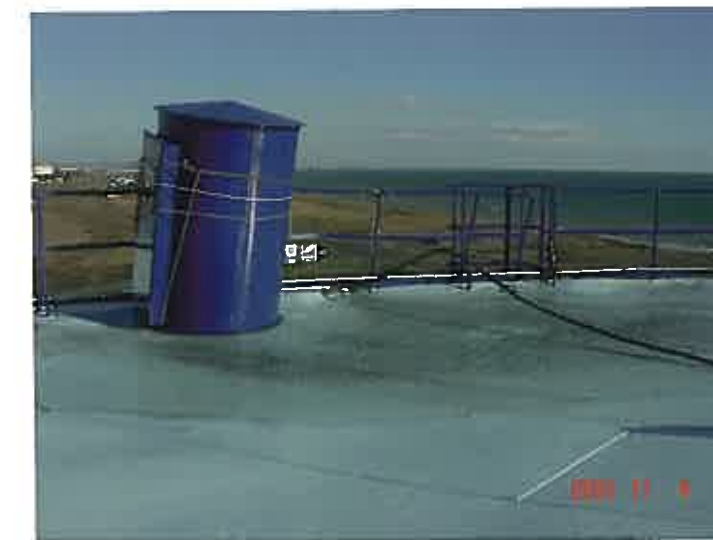
屋根上の撓み状況（検尺小屋は傾き、屋根板の凹部に雨水が帯水）
