# 出火建物の状況

# 主要構造部の状況(2F、3F)

# 防火シャッター等の閉鎖状況

# 階段室扉、エレベータ扉の閉鎖状況

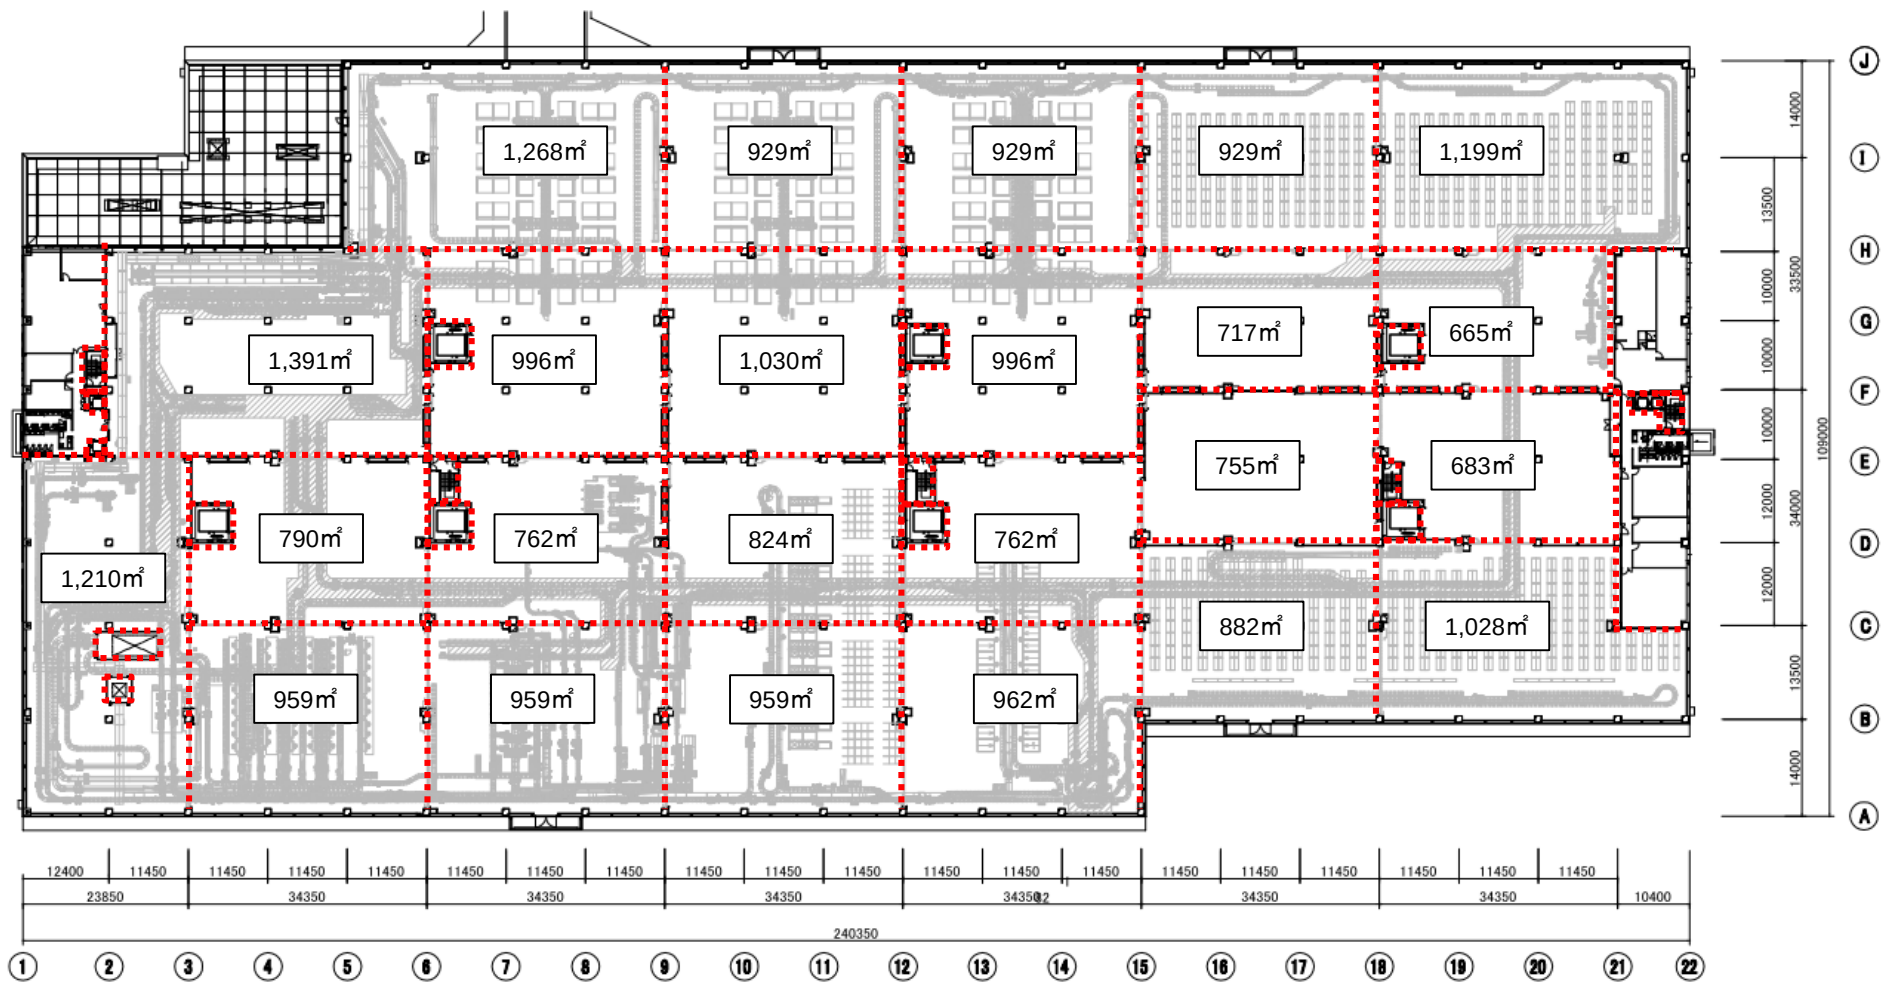
# 被災建築物の防火区画(3F)

凡例 --- 防火区画

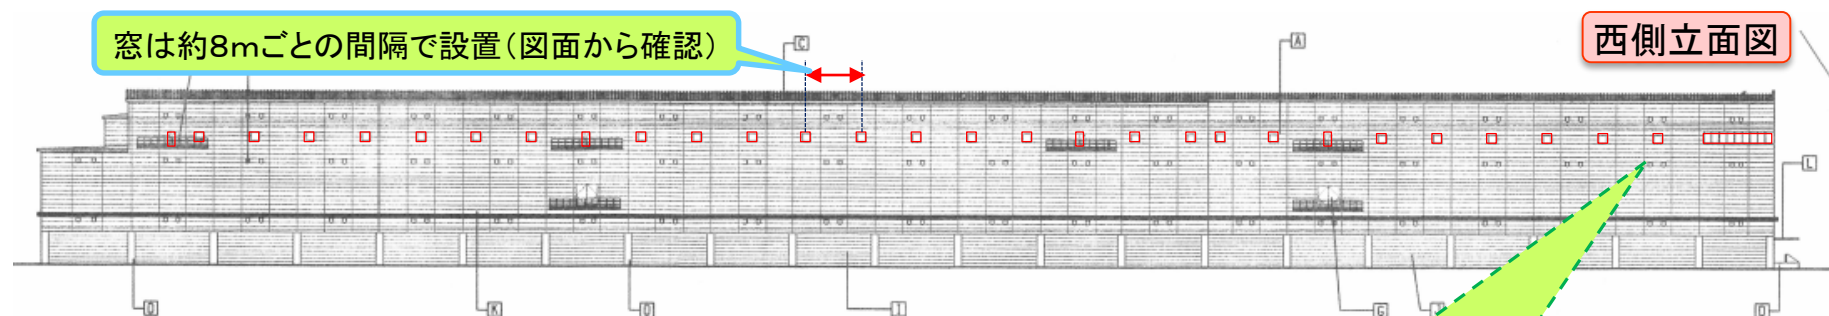
○ 3階部分には、非常用進入口の代替となる開口部(窓など)が設置されている。

- ・ 窓の寸法は、直径1mの円が内接する規模が確保されている【現場において確認】
- ・ 窓の間隔は、10m以内ごとに設けられている【確認申請書の図面において確認】
