腐食疲労等劣化を原因とする 主な事件事例

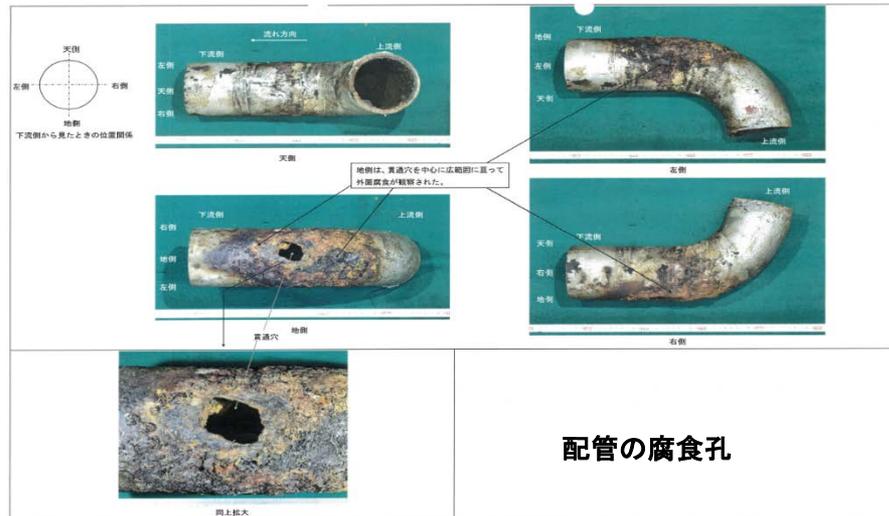
応急措置の状況

- ・24インチポンプサクシオン本管ブロー配管に付属している4インチブロー配管が腐食劣化により開孔し、原油約20,000Lが防油堤内に流出した。
- ・漏えい部のバンド巻きの応急措置後、残油の緊急移送及び堤内に広がった原油のシール処置を施した上でドラム缶に回収した。

- ・配管に保温材が巻かれている部分であるため、雨水の浸入等による腐食によるものと推定される。
