# 事業所における初動対応

平成29年4月12日

消防庁

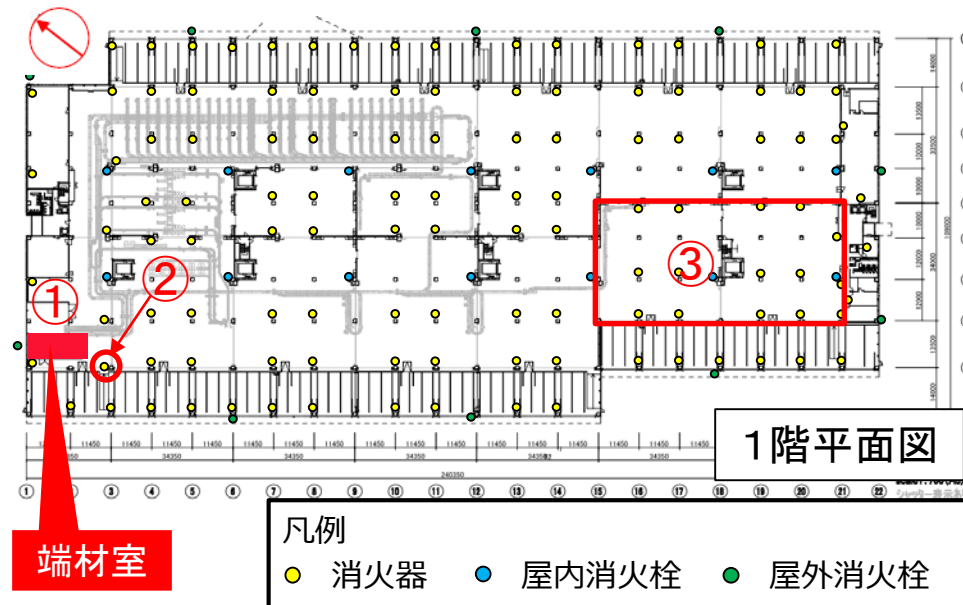
| 時間 | 1階における火災の発見・初期消火・通報に係る主な行動 |
|---|---|
| 9:00頃 | A(火災の発見者)が、端材室(①)内で作業を開始した。 |
| ※ | <ul style="list-style-type: none"> <li>Aは、焦げくさい臭いを感じて振り向くと、端材室の床から50cmくらいの炎が立ち上がっているのを発見した(端材室には段ボールしかないため、段ボールが燃えていたものと推定)。</li> <li>Aは、着ていた衣服で覆って消そうとしたが、消えず、端材室付近の消火器(②)を取りに行った。</li> </ul> |
| | <ul style="list-style-type: none"> <li>Aは、消火器(②)を持って端材室に戻り、消火器で初期消火を行ったが、消火できなかった。</li> <li>Aは、1階南側(③付近)にいた他の従業員に火災である旨を知らせに行き、消火器を持って、端材室に戻った。</li> <li>Aが端材室に戻った際、自動火災報知設備が鳴るのを聞き、端材室からの煙を見て当該端材室に駆けつけていたB(1階地区隊・避難誘導班)ほか2名とともに、Aは消火器で初期消火を行ったが、火の勢いが強くて、消火できなかった。</li> </ul> |
| 9:14 | 端材室で初期消火にあたっていたBが携帯電話で119番通報を行った。 |

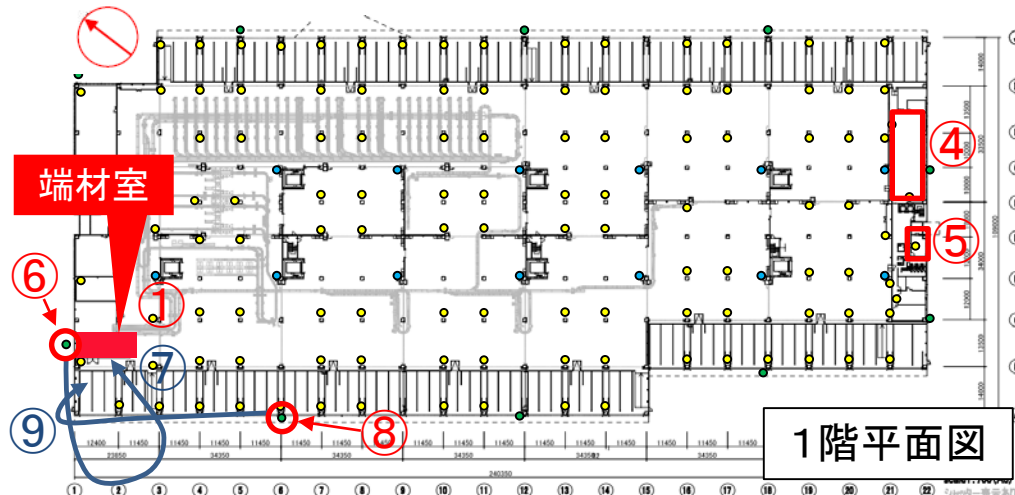
| 時間 | 1階における火災の発見・初期消火・通報に係る主な行動 |
|---|---|
| | 事務所(④)にいたC(自衛消防隊本部隊員)は、自動火災報知設備の鳴動に伴い、防災センター(⑤)に駆けつけ、さらに、防災センター(⑤)から端材室に駆けつけ、消火器で初期消火を行ったが、火の勢いが強いため、最寄りの屋外消火栓設備(⑥)からホースを延長するよう、従業員に指示した。 |
| | <ul style="list-style-type: none"> <li>従業員は、屋外消火栓設備(⑥)のホースを⑦の位置まで延長し、バルブを開放した。</li> <li>他の従業員が屋外消火栓設備(⑧)のホースを⑨の位置まで延長し、バルブを開放した。</li> </ul> |

- 従業員8名が消火器21本を用いた初期消火を実施。
- 屋外消火栓設備のホースを延長し、バルブは開放したが、ポンプが起動していないため、初期消火に十分な放水量(350ℓ/分以上)が得られていないと推定。

※ ⑦・⑨のホース  
延長経路は調査中。

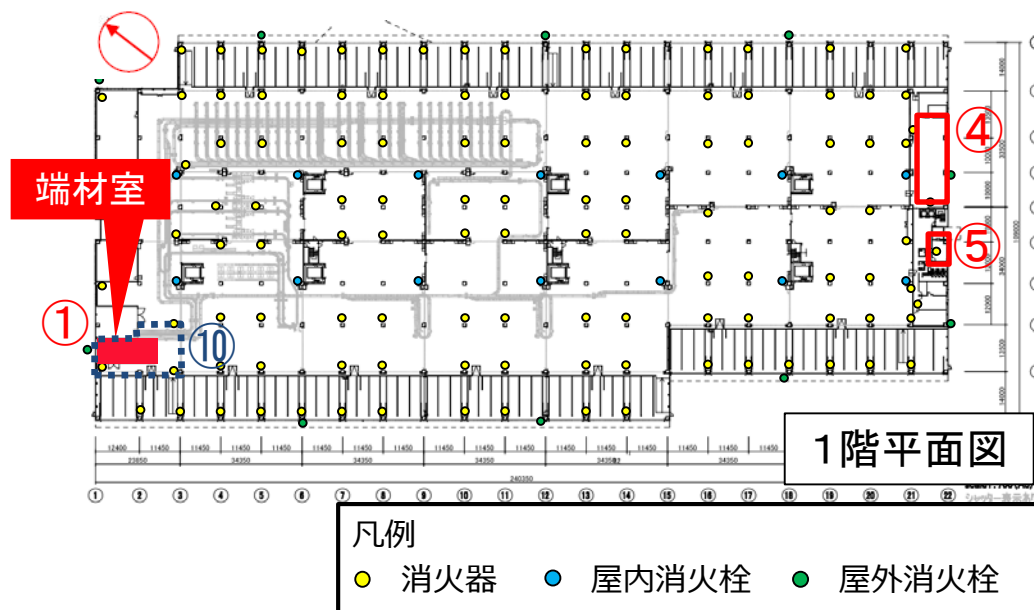
| 時間 | 火災の把握に係る主な行動 |
|---|---|
| | <ul style="list-style-type: none"> <li>事務所(④)にいたC(自衛消防隊本部隊員)(再掲)とDは、防災センター(⑤)に向かい、防災表示盤で自動火災報知設備の感知器が作動した場所(⑩)を確認した。</li> <li>Cは、自動火災報知設備が作動した場所(⑩)に向かった。(再掲)</li> </ul> |
| | <ul style="list-style-type: none"> <li>Dは、防災表示盤の異常(詳細不明)を示すエリアが広がっていくのを確認した。</li> <li>Dは、建物に設置してあるカメラのモニターで、煙を確認した。</li> </ul> |

○ Dは、防災表示盤の異常表示やカメラモニターで煙を確認した後に端材室に向かったが、119番通報は行っていない。

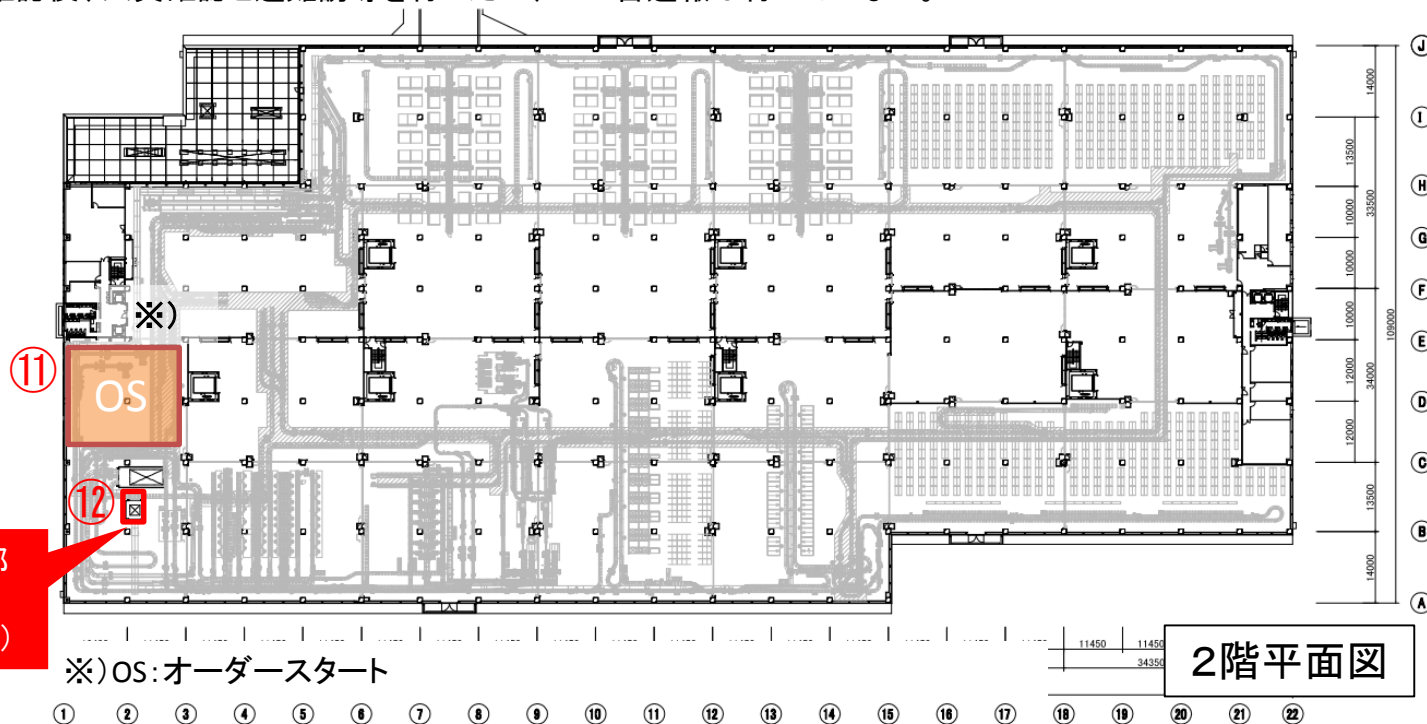
| 時間 | 2階における火災の把握に係る主な行動 |
|---|---|
| | Eは、オーダースタート(⑪)で作業をしていたところ、煙は無かったが、焦げくさい臭いを感じたため、1階事務所に内線電話で連絡した。 |
| | <ul style="list-style-type: none"> <li>オーダースタート(⑪)の位置でEは、端材室上部開口部(2階部分)(⑫)から火が出ているのを発見した。</li> <li>Eは、無線にて、各階の避難誘導班に人数確認と避難を指示した後、他の従業員(2階地区隊・避難誘導班)と避難誘導を開始した。</li> </ul> |

○ Eは、火災確認後、人員確認と避難誘導を行ったが、119番通報は行っていない。

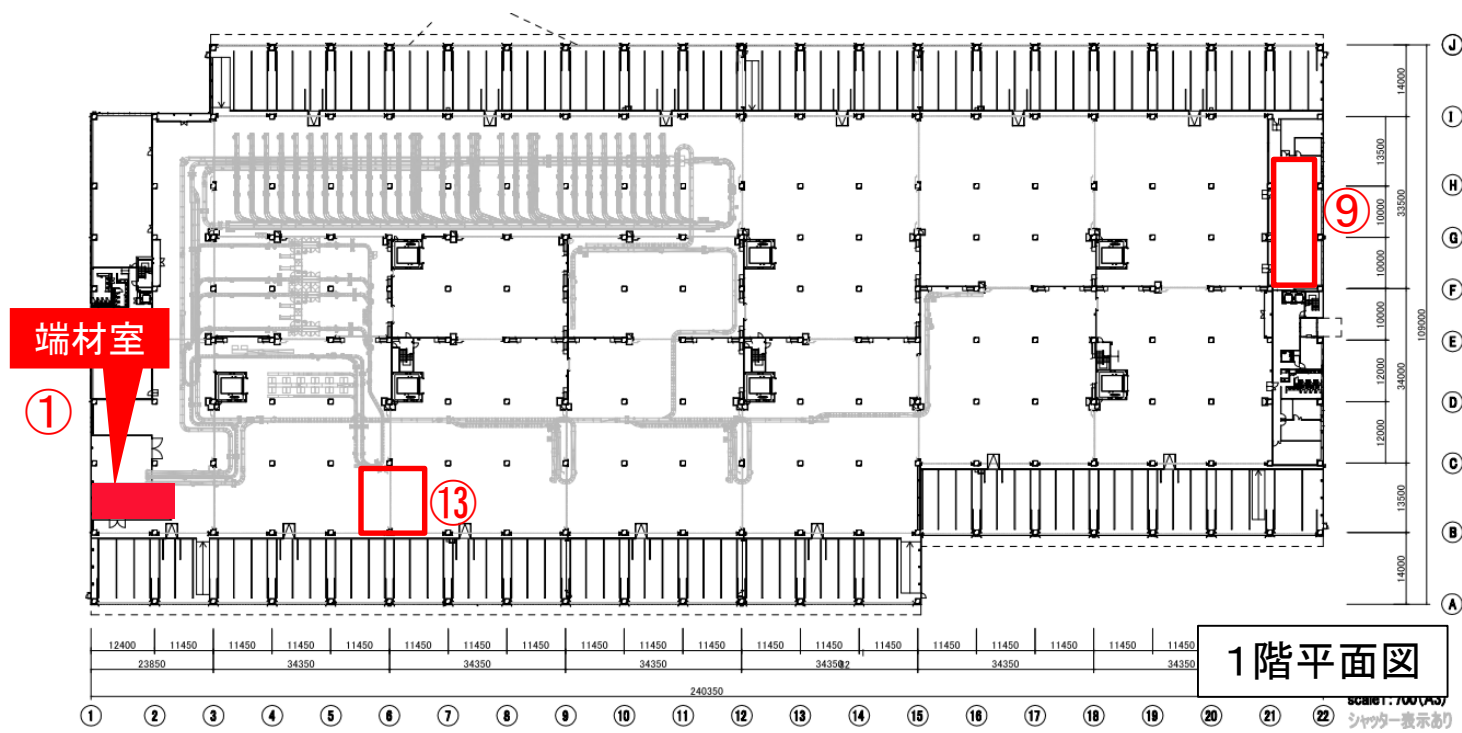
| 時間 | 2階における火災の把握に係る主な行動 |
|---|---|
| | <ul style="list-style-type: none"> <li>・ E(前出)は、1階の⑬の位置でF(自衛消防隊本部隊員)に電子ロックが解除されていない旨と非常放送が未実施である旨を口頭で報告した。</li> <li>・ Fは、その場で携帯電話から事務所(⑨)の自衛消防隊本部隊員に、非常放送の指示と、電子ロックが解除されていない旨を連絡した。</li> </ul> |
| | Fから指示を受けた自衛消防隊本部隊員が非常放送を実施した。(電子ロックの解除については、不明) |

- 2階にいた複数の従業員(2階地区隊・避難誘導班)が端材室上部開口部(2階部分)からの煙や炎が噴出しているのを確認しているが、2階の従業員は119番通報は行っていない。
- 自動火災報知設備が鳴動し、端材室上部開口部(2階部分)を確認した時点で、炎が勢いよく立ち上がっており、初期消火困難だったため、2階では初期消火を行わず、避難誘導を実施。

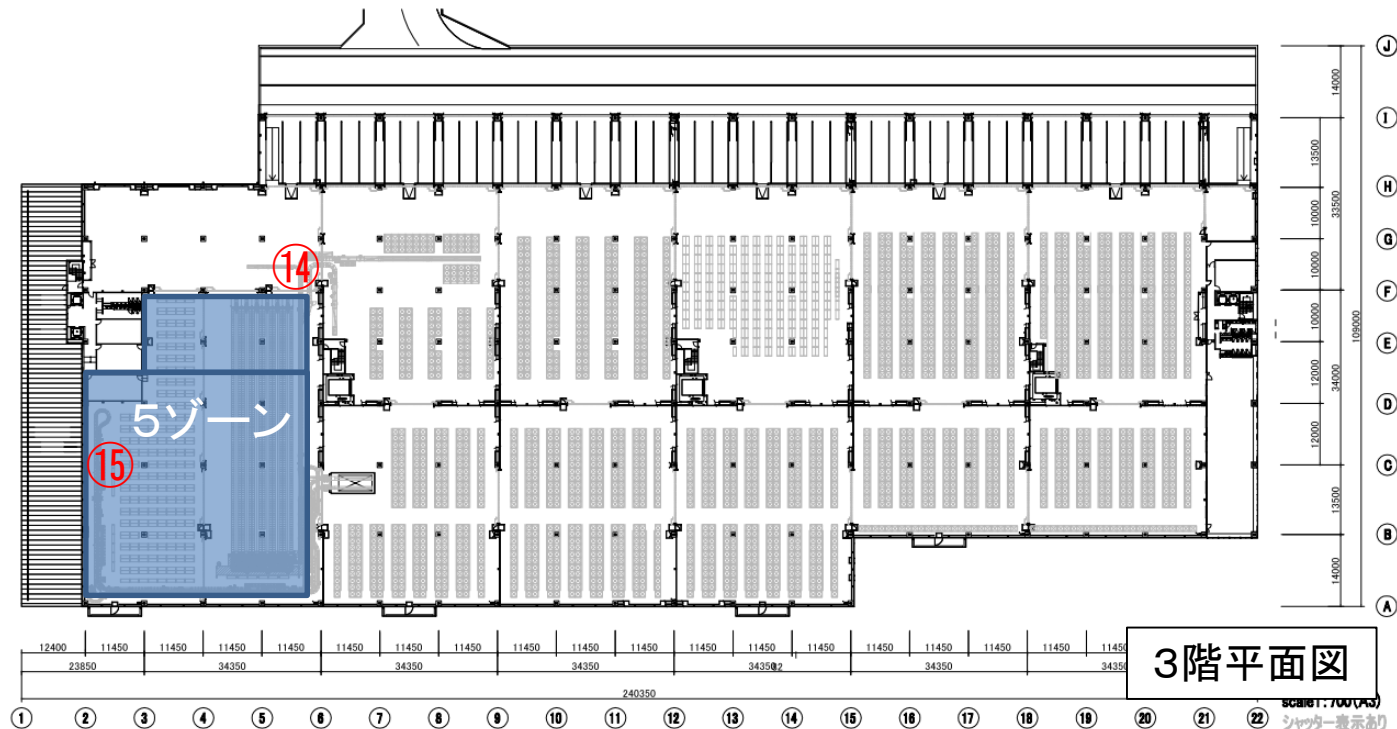
| 時間 | 3階における火災の把握に係る主な行動 |
|---|---|
| | <ul style="list-style-type: none"> <li>Gは、5ゾーンの従業員(3階地区隊・避難誘導班)から、「換気扇から白い煙が出ている」と聞き、3階の換気扇(15)から煙が出ているのを発見した。</li> <li>無線でE(2階地区隊・避難誘導班)からの人数確認と避難の指示(再掲)を受けたGは、5ゾーンの避難誘導を開始した。</li> </ul> |

○ 火災連絡を受けたGは、従業員の避難誘導を実施。なお、3階の従業員は、119番通報は行っていない。
