# 感知器及び電線の耐熱性実験の結果について (概要)

平成29年5月12日

消防庁 予防課・消防研究センター  
国土交通省 住宅局・国土技術政策総合研究所  
国立研究開発法人 建築研究所

# 1. 感知器及び電線の耐熱性実験概要

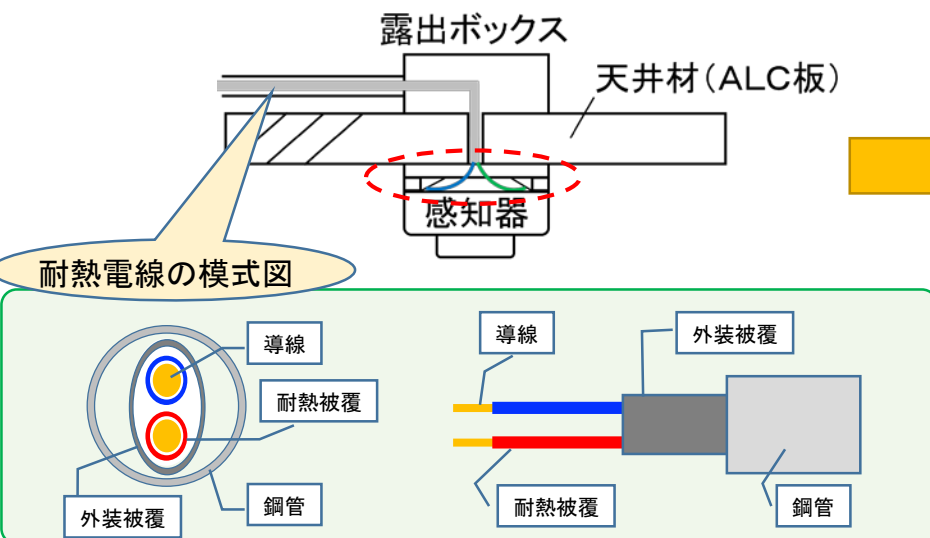
感知器の取り付け部付近の状態

○ 防火シャッターが閉鎖しなかった原因として、倉庫の一部に用いられていたアナログ感知器が設置された区画の電線がショートし、結果として、系統全体の伝送線の機能が喪失したことが想定されている。

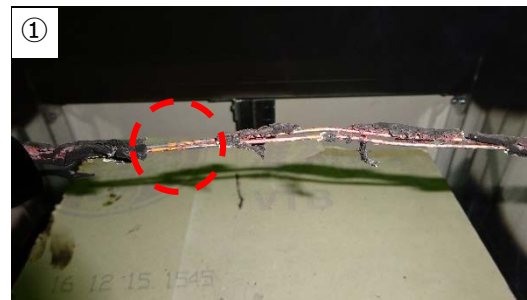
加熱後の状況（電線管なし）

| No. | 対策の状況 | | 短絡 | 短絡までの時間 | 実験結果に基づく考察 |
|---|---|---|---|---|---|
| ① | 導線 | 鋼管なし | あり | 18分40秒 | 電線そのものは、鋼管による保護があれば、ショートしなかった。<br>⇒ P 3 部位 A |

①: 導線同士の接触により短絡(ショート)したと考えられる箇所

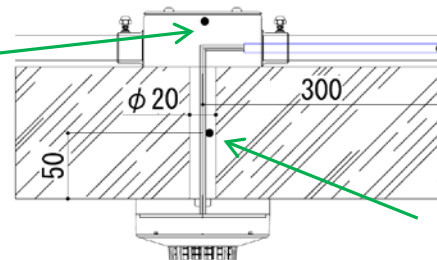
- 電線の配線によって生じる天井の貫通孔は、加熱側からの天井裏への熱侵入箇所となるため、何も処置をしない場合、ボックス内部の温度は30分で250℃程度まで上昇する。
- 貫通孔をパテあるいはグラスウールで塞ぐことで、ボックス内部の温度を常温で保持できることが確かめられた。

T-3: 鋼管内部の温度

T-1: ALC貫通部の温度
